請負事業に係る労働安全

近畿中国森林管理局

国有林野事業における請負事業者等の重大災害発生状況

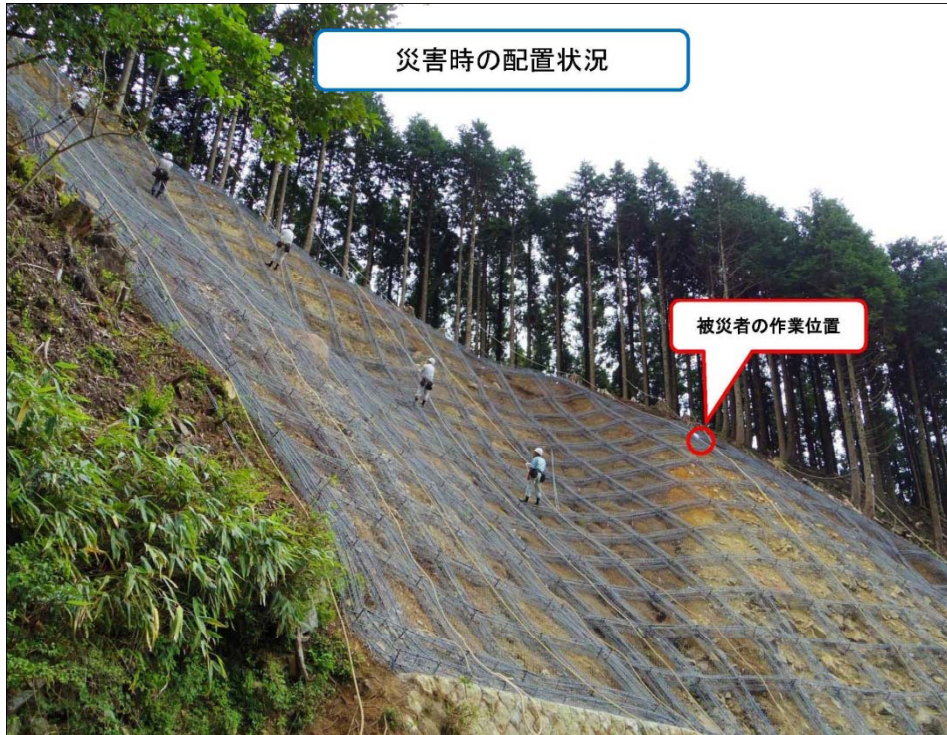
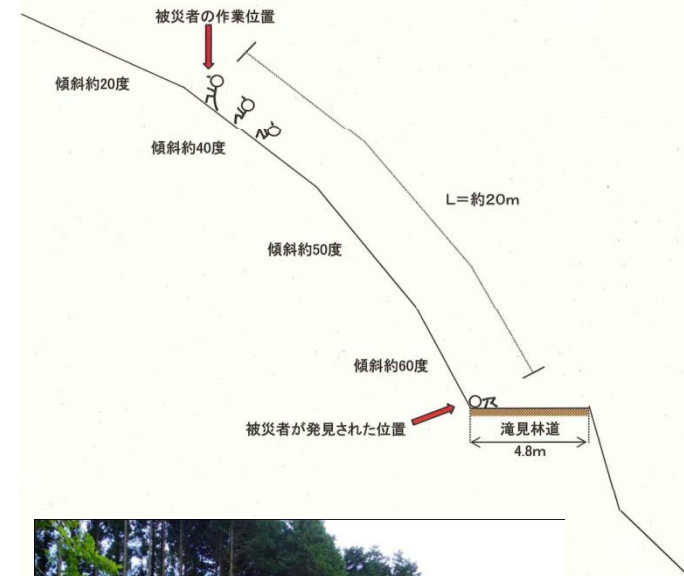
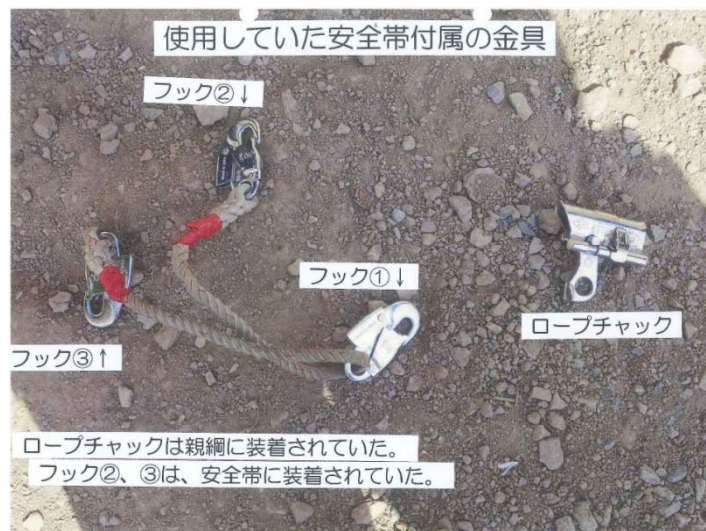
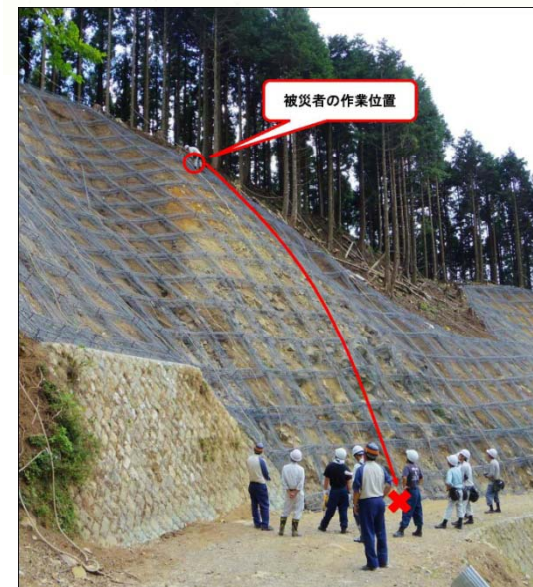
25-1

11時30分頃、林道から高さ20mの地点で作業をしていた被災者は、バランスを崩し20m下方の林道に転落し被災した。このとき、被災者が装着していた**接続金具(親綱のロープチャックと安全帯のフック①)**は、**何らかの原因で外れていたものと推測**される。なお、被災者から約7m左下方で被災者と同種の作業を行っていた同僚Bは被災者が作業している方向から声がしたので振向くと、後ろ向きに尻餅をつくように倒れ、林道に転落する被災者を目撃した。

安全帯のフックと親綱のロープチャックが、何らかの原因で外れたこと。

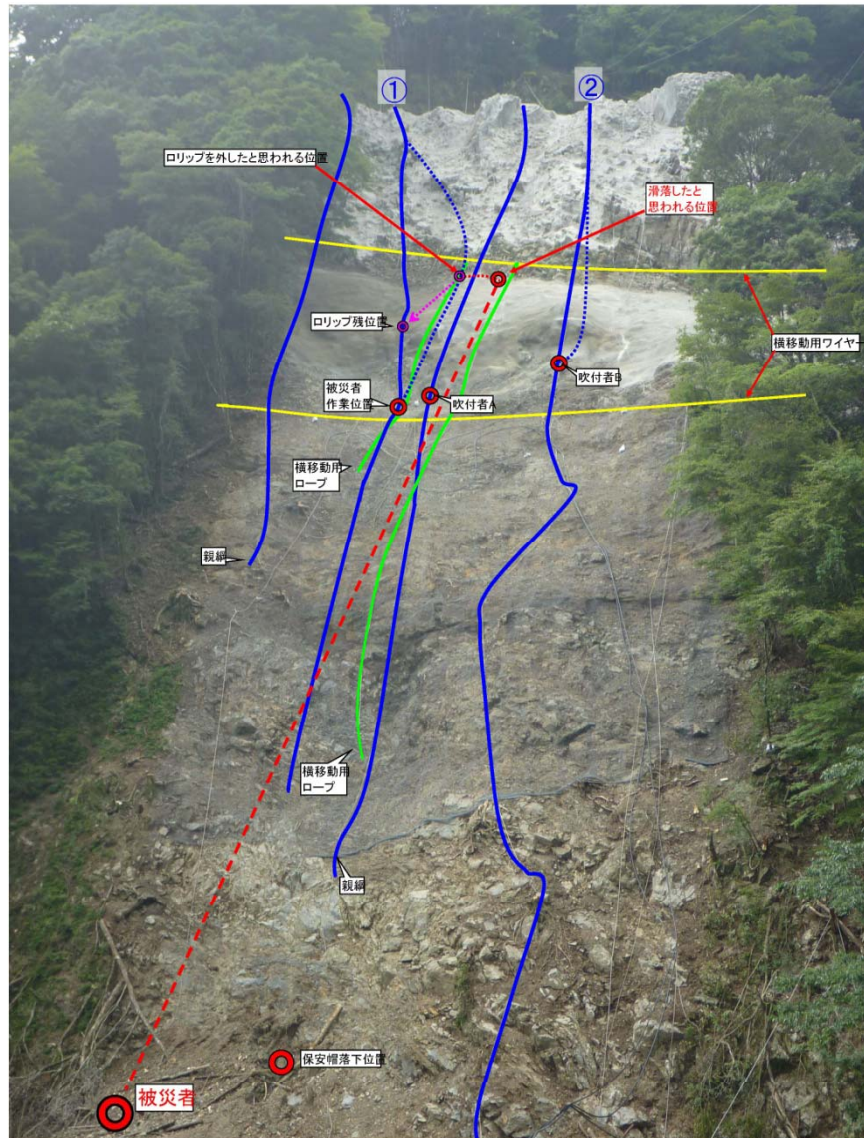
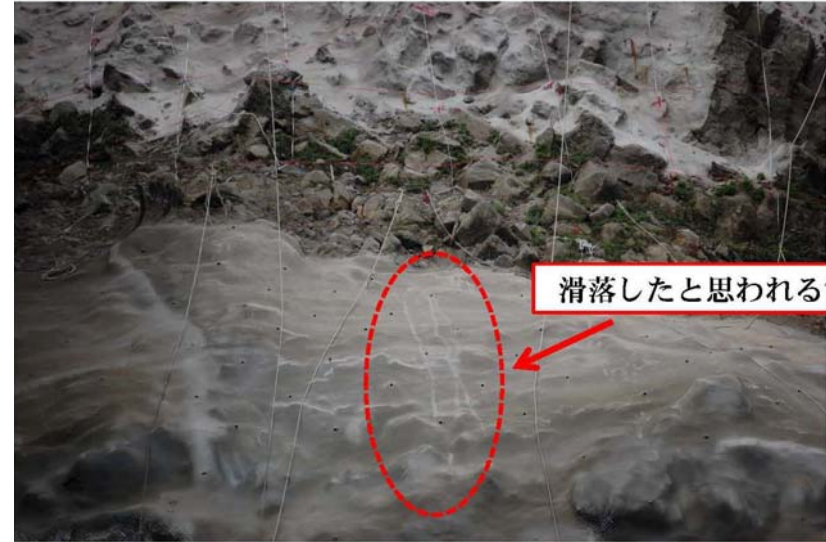
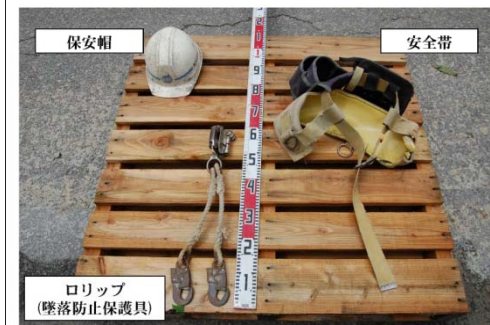
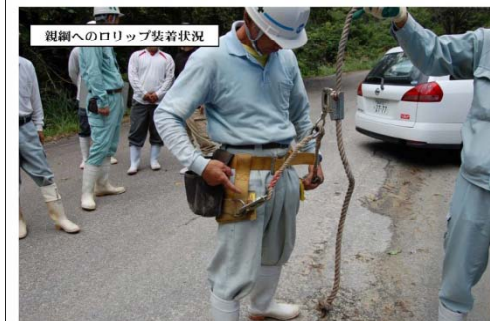
25-2

被災者は9時15分頃、近くで吹付作業をしていた同僚Bから岩に絡んだ親綱②を外すよう頼まれたため、親綱①を使い横移動用ワイヤーの位置まで移動し、外した安全帯のロリップ(墜落防止保護具)を親綱①に残したままワイヤーづたいに親綱②へ移動していた時、何らかの原因で足を滑らせ、傾斜約50度、高さ約70mを滑落し受災したものである。

作業現地で移動する際、 滑落防止保護具を外したまま移動したこと。

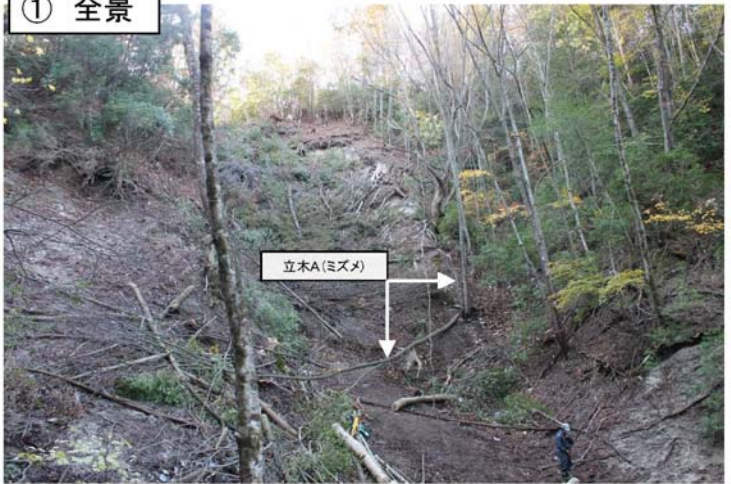
① 全景

現地の状況から、被災者は立木Aを伐倒するため、受け口を作った後、追い口切りを始めたところ、**立木Aが裂け上がり、何らかの状態です立木Aに腰部を打たれ受災したものと推定される。**

- ・ 伐倒にあたっては、樹形、隣接木、地形、重心等を考慮し、作業に従事すること。
- ・ 伐倒の際に退避する場所をあらかじめ選定し、確実に退避すること。
- ・ 「受け口」「追い口」は正確・丁寧に作ること。
- ・ 裂けやすい木を伐倒する場合は、ワイヤロープ等で裂け止めの措置を講じたうえで伐倒作業を行うこと。
- ・ 伐倒木がかかり木となった場合は、けん引具(チルホール等)を使用するなど、安全で確実な方法を選択し処理すること。

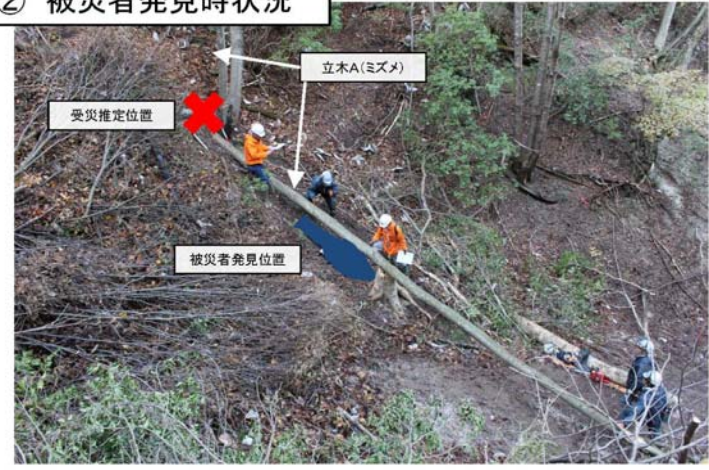
② 被災者発見時状況

11時00分頃同僚Aが被災者の作業状況を確認するために降りてきたところ、伐倒中に裂け上がって倒れたと思われる立木A(ミズメ、胸高直径20cm、樹高21m、谷側に20° 傾斜)の根元から下方約3.0m地点に仰向けに倒れている被災者を発見し、社長へ携帯電話で災害発生の連絡を入れた。

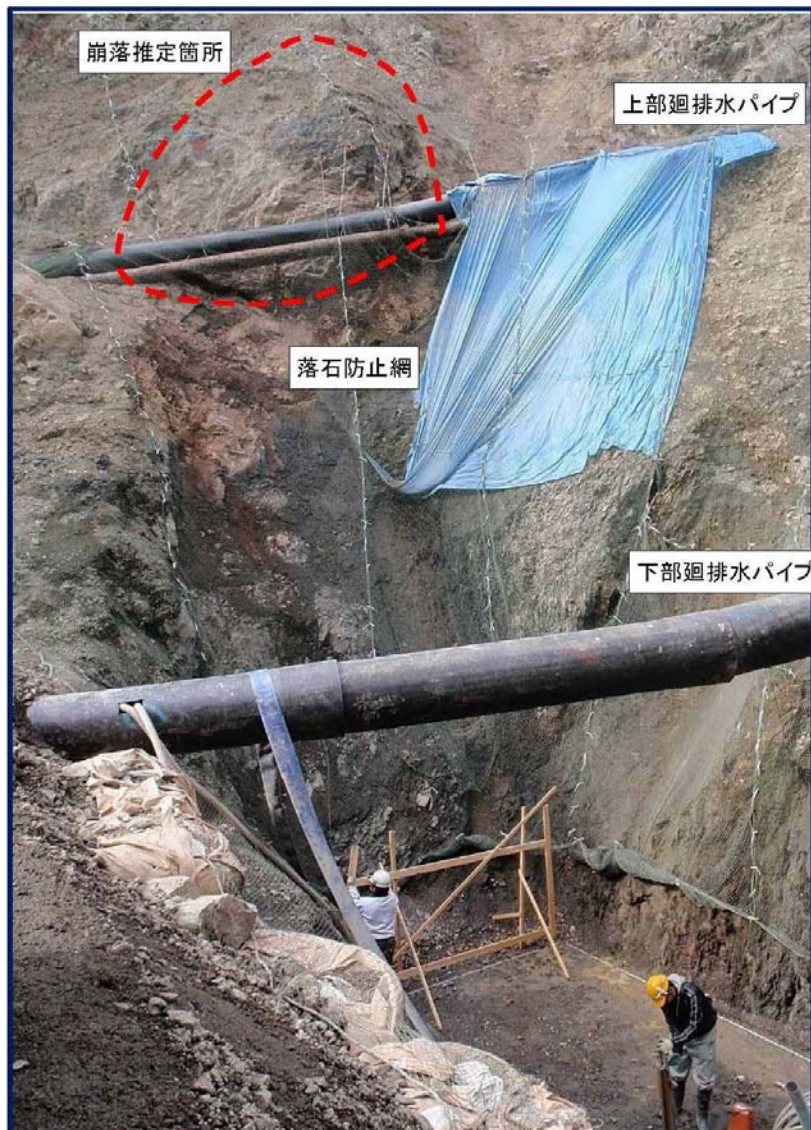
災害発生箇所現況写真(発生前)

16時00分頃、被災者は型枠出来形の写真撮影(谷止工の最下段部)の準備をしていたところ、突然、右岸袖部の上部から**土砂が何らかの原因で崩落**し、その下敷きとなった。

- ・ 事業者は、作業の安全に留意した適切な現場管理を行うとともに、急激な天候の悪化等に応じ作業を中断するなど、臨機に対処できる準備を整えておくこと。

- ・ 作業開始前は、作業箇所及び周辺の地山の状態を点検し、危険区域がある場合は立入禁止等の危険防止措置を講じること。

特に、大雨・地震等の後は、浮石、亀裂の有無や湧水など、状況の変化を入念に点検すること。

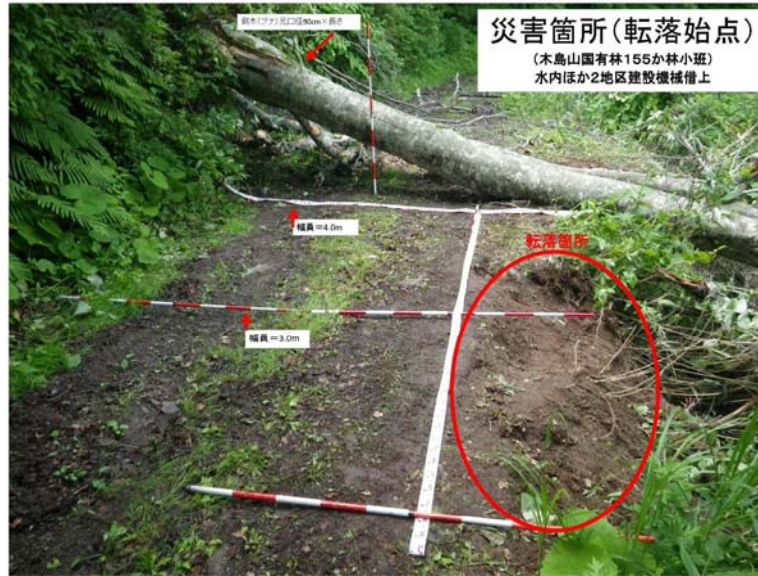
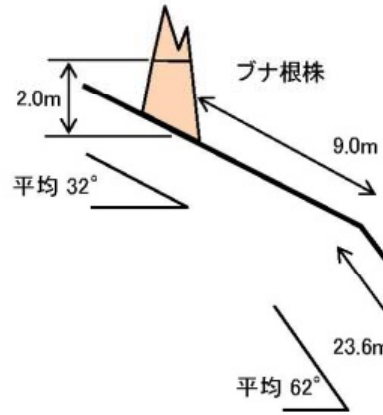
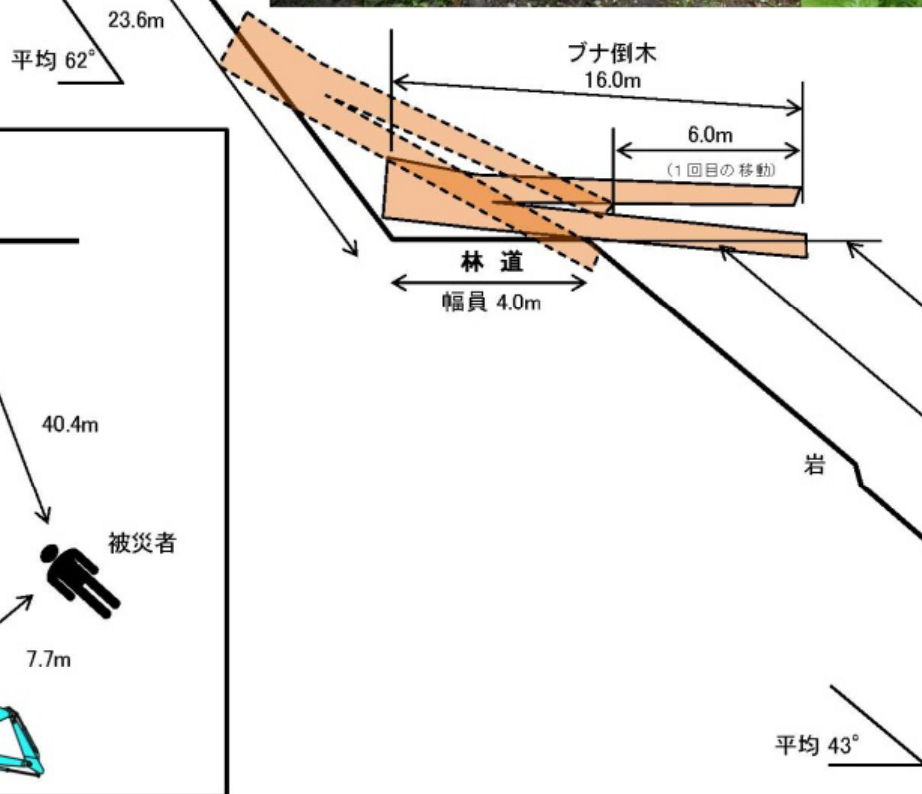
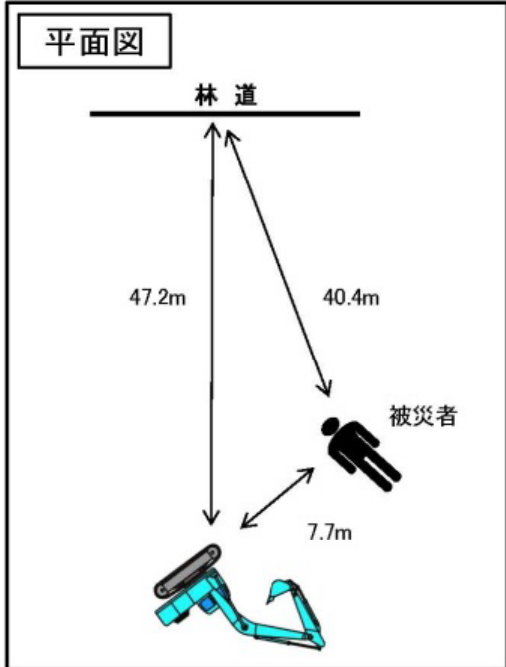
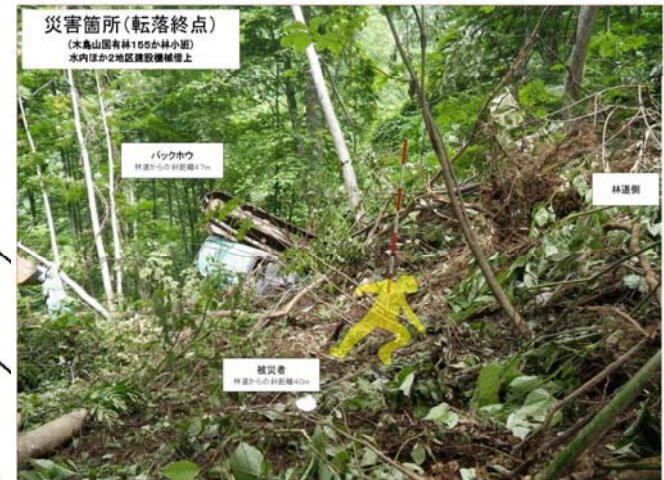
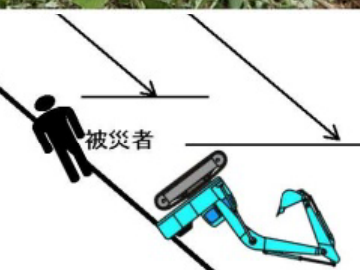
26-1

現場の状況から、被災者はブナの倒木をさらに谷側に移動させようとバックホウで作業をしていたところ、何らかの原因で路肩が崩れたかキャタピラが路肩から外れたために、**バックホウとともに転落**したものと推測される。

- ・車両系機械の転落、地山の崩壊等による労働者の危険を防止するため、あらかじめ作業場所の地形、地盤の状態等を調査したうえで作業に着手すること。
- ・車両系機械の転倒又は転落による危険が生ずる恐れのあるときは、誘導者を配置し、運転者は誘導者の誘導に従うこと。
