大規模災害からの復旧・復興の状況等について

平成28年3月
計画保全部 治山課

近畿中国森林管理局 治山課

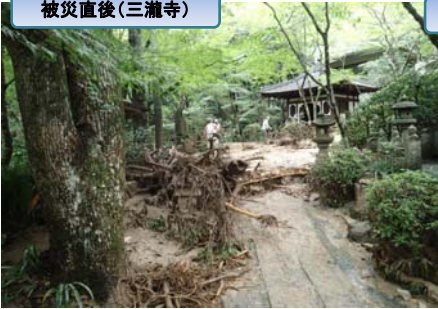
被災直後(三瀧寺)

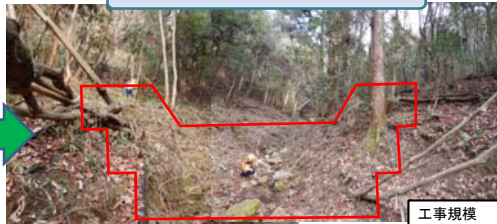
鋼製枠谷止工1基(写真は計画箇所)

工事規模
L=17.0m H=4.0m V=17.691t

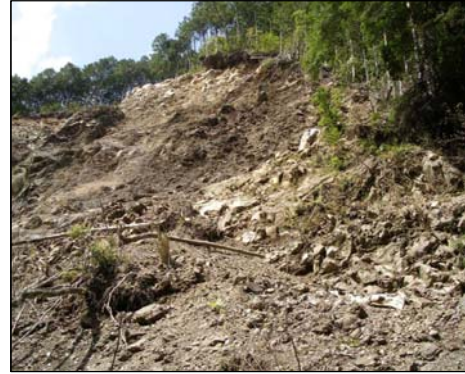
破砕された脆弱な地質の状況 (神納川地区五百瀬2) (平成24年6月撮影)

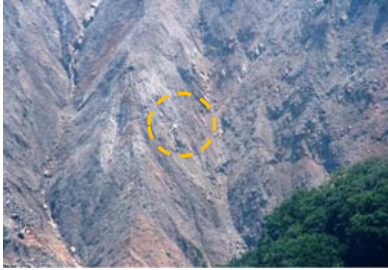
崩壊地に到着したヘリコプター

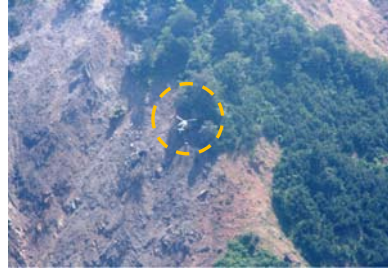
侵食防止剤の吹付状況（1回の吹付で1.4m四方を吹付）

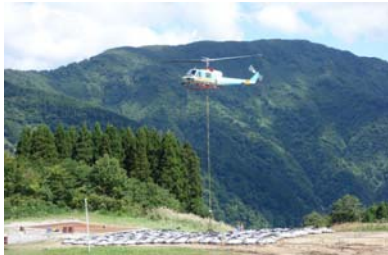
袋型土留の施工状況（資材の吊り下げ状況）

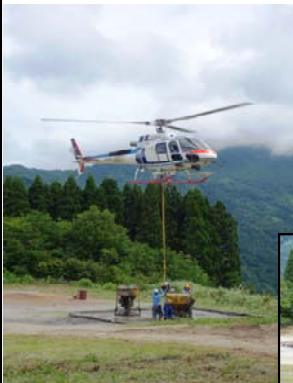
資材の作製ストックを確保し、ヘリによる切れ目のない施工を実現
