# 請負事業に係る労働安全の確保

平成26年4月25日

近畿中国森林管理局

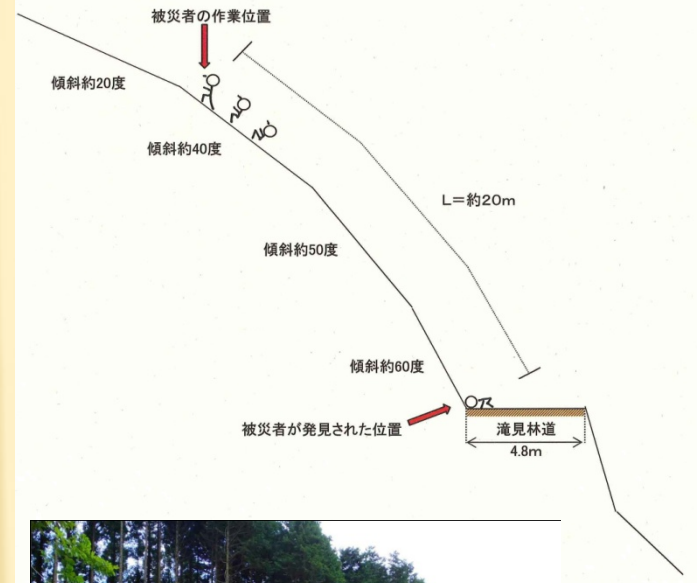
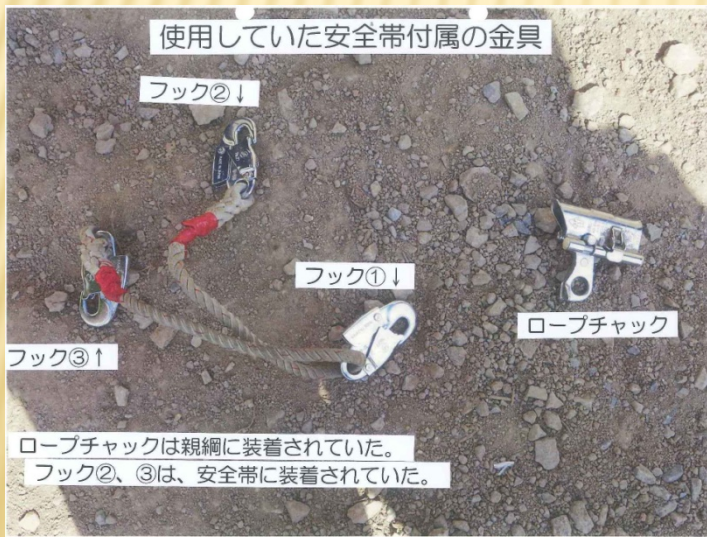
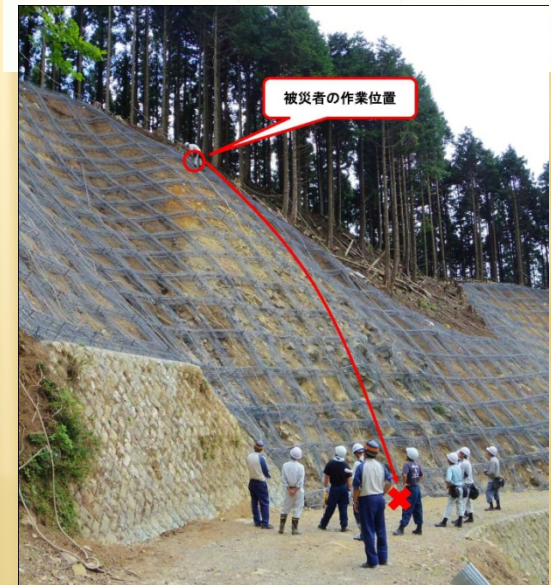
25-1

ロープチャックは親綱に装着されていた。  
フック②、③は、安全帯に装着されていた。

11時30分頃、林道から高さ20mの地点で作業をしていた被災者は、バランスを崩し20m下方の林道に転落し受災した。このとき、被災者が装着していた**接続金具（親綱のロープチャックと安全帯のフック①）は、何らかの原因で外れていたものと推測**される。なお、被災者から約7m左下方で被災者と同種の作業を行っていた同僚Bは被災者が作業している方向から声がしたので振り向くと、後ろ向きに尻餅をつくように倒れ、林道に転落する被災者を目撃した。

安全帯のフックと親綱のロープチャックが、何らかの原因で外れたこと。

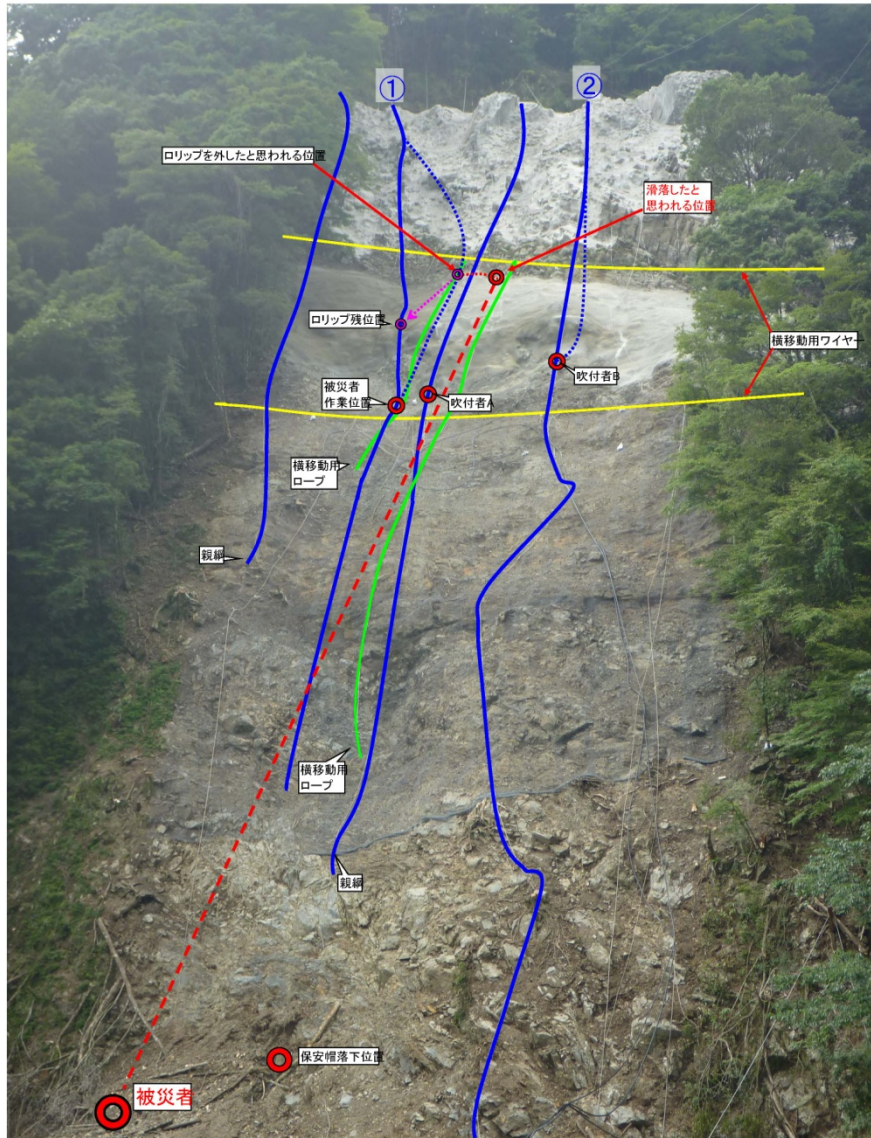
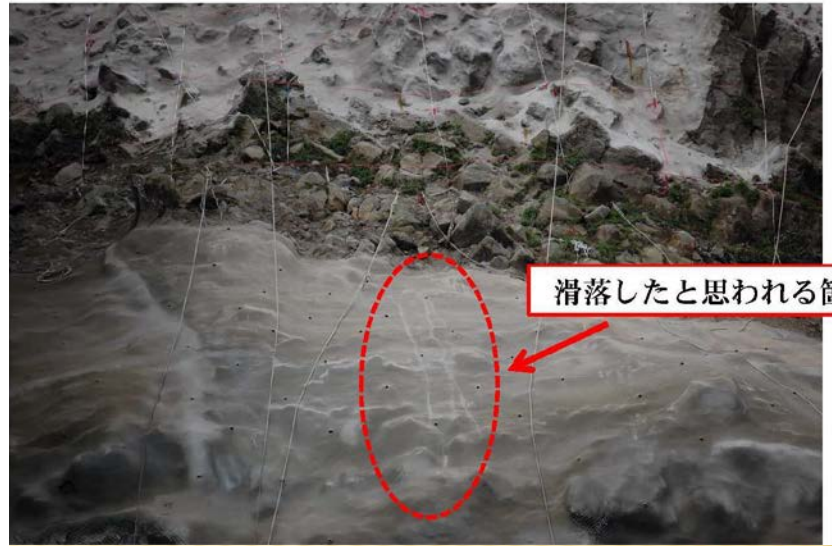
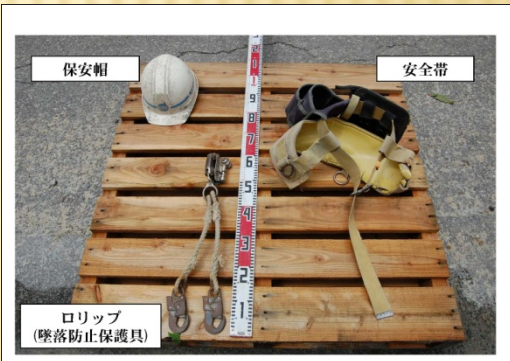
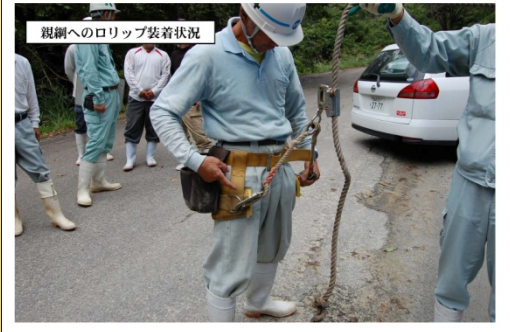
被災地現況写真

被災者は9時15分頃、近くで吹付作業をしていた同僚Bから岩に絡んだ親綱②を外すよう頼まれたため、親綱①を使い横移動用ワイヤーの位置まで移動し、**外した安全帯のロリップ（墜落防止保護具）を親綱①に残したままワイヤーづたいに親綱②へ移動していた時、何らかの原因で足を滑らせ、傾斜約50度、高さ約70mを滑落し受災したと思われる。**

作業現場で移動する際、 滑落防止保護具を外したまま移動したこと。

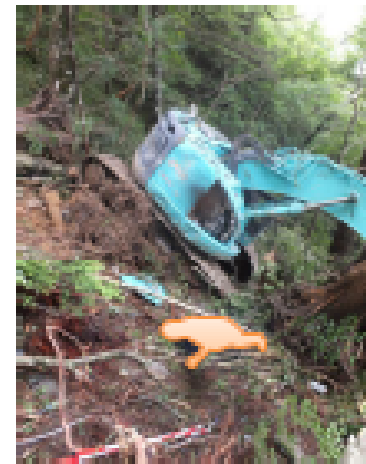
転落前の状況(推定)

現地の状況から、現場代理人が切土作業箇所から離れた後、被災者はブレーカーで掘削した土石を整理するためバックホウに乗り換え土石の整理をしている時、切土作業箇所の**仮設道の路肩が何らかの原因で崩壊したことにより、バックホウとともに転落**、被災したものと推定される。

【災害の原因・留意事項】 車両系建設機械を用いて作業を行うときは、事前に路肩・法面等の状況を確認し、必要な安全対策を講じること。車両系建設機械の転倒又は転落により労働者に危険が生ずるおそれのあるときは、誘導者を配置し、その者に機械を誘導させること。

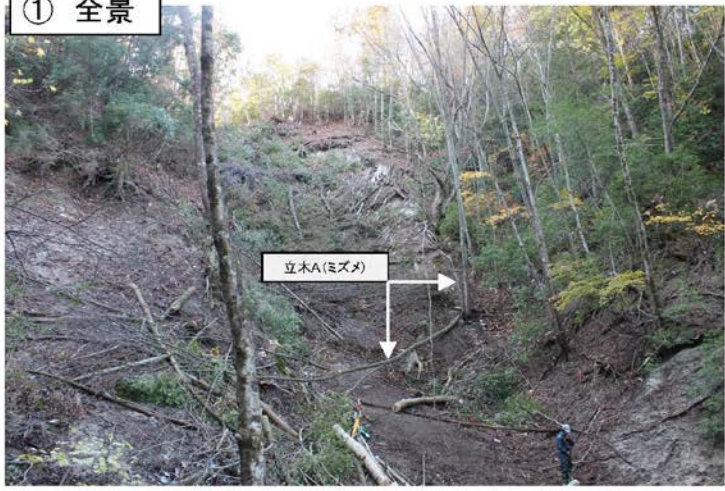
① 全景

現地の状況から、被災者は立木Aを伐倒するため、受け口を作った後、追い口切りを始めたところ、**立木Aが裂け上がり、何らかの状態です立木Aに腰部を打たれ受災したものと推定される。**

- ・ 伐倒にあたっては、樹形、隣接木、地形、重心等を考慮し、作業に従事すること。
- ・ 伐倒の際に退避する場所をあらかじめ選定し、確実に退避すること。
- ・ 「受け口」「追い口」は正確・丁寧に作ること。
- ・ 裂けやすい木を伐倒する場合は、ワイヤロープ等で裂け止めの措置を講じたうえで伐倒作業を行うこと。
- ・ 伐倒木がかかり木となった場合は、けん引具（チルホール等）を使用するなど、安全で確実な方法を選択し処理すること。

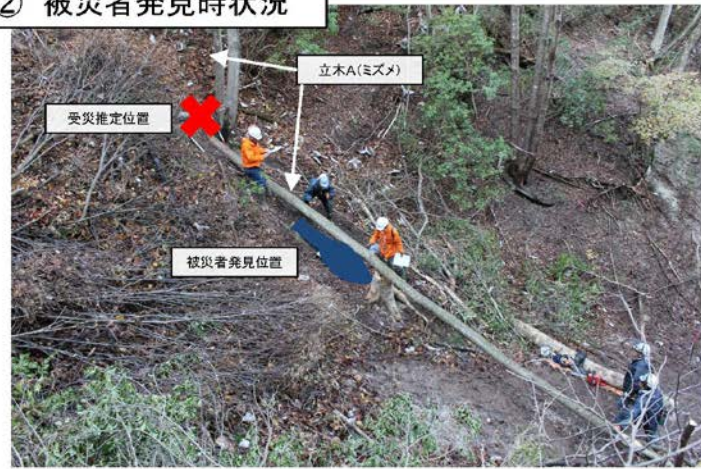
② 被災者発見時状況

11時00分頃同僚Aが被災者の作業状況を確認するために降りてきたところ、伐倒中に裂け上がって倒れたと思われる立木A（ミズメ、胸高直径20cm、樹高21m、谷側に20°傾斜）の根元から下方約3.0m地点に仰向けに倒れている被災者を発見し、社長へ携帯電話で災害発生連絡を入れた。

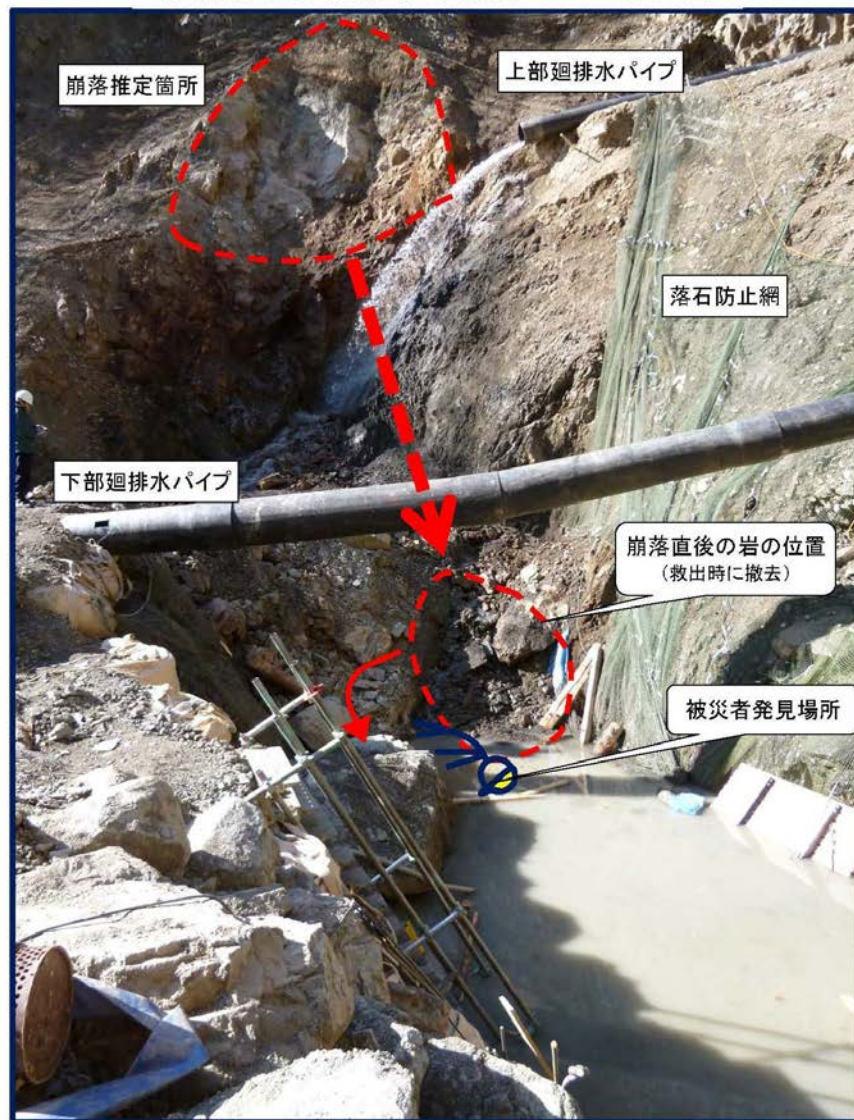
### 災害発生箇所現況写真(発生效后)

16時00分頃、被災者は型枠出来形の写真撮影（谷止工の最下段部）の準備をしていたところ、突然、右岸袖部の上部から土砂が何らかの原因で崩落し、その下敷きとなった。

- ・ 事業者は、作業の安全に留意した適切な現場管理を行うとともに、急激な天候の悪化等に応じ作業を中断するなど、臨機に対処できる準備を整えておくこと。
- ・ 作業開始前は、作業箇所及び周辺の地山の状態を点検し、危険区域がある場合は立入禁止等の危険防止措置を講じること。特に、大雨・地震等の後は、浮石、亀裂の有無や湧水など、状況の変化を入念に点検すること。
