今西工区

場所：十津川村今西

主要工種：谷止工、山腹工

工期：令和 5年 3月21日から

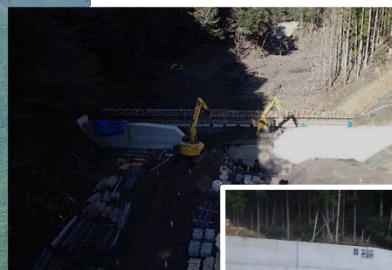
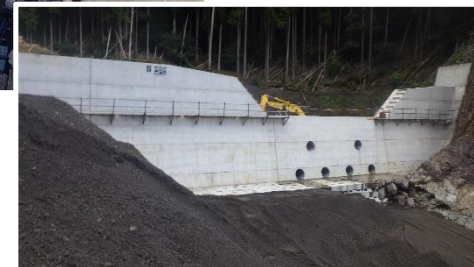
R5施工箇所 1-2号谷止工及び副堰堤下流側溪床整備 (R6.2月)
