平成27年6月3日  
近畿中国森林管理局  
石川森林管理署

石川県手取川上流の土砂崩壊地に係る現地調査（ヘリコプター）について

# 崩壊地発生箇所的位置関係

# 崩壊地周辺の状況について

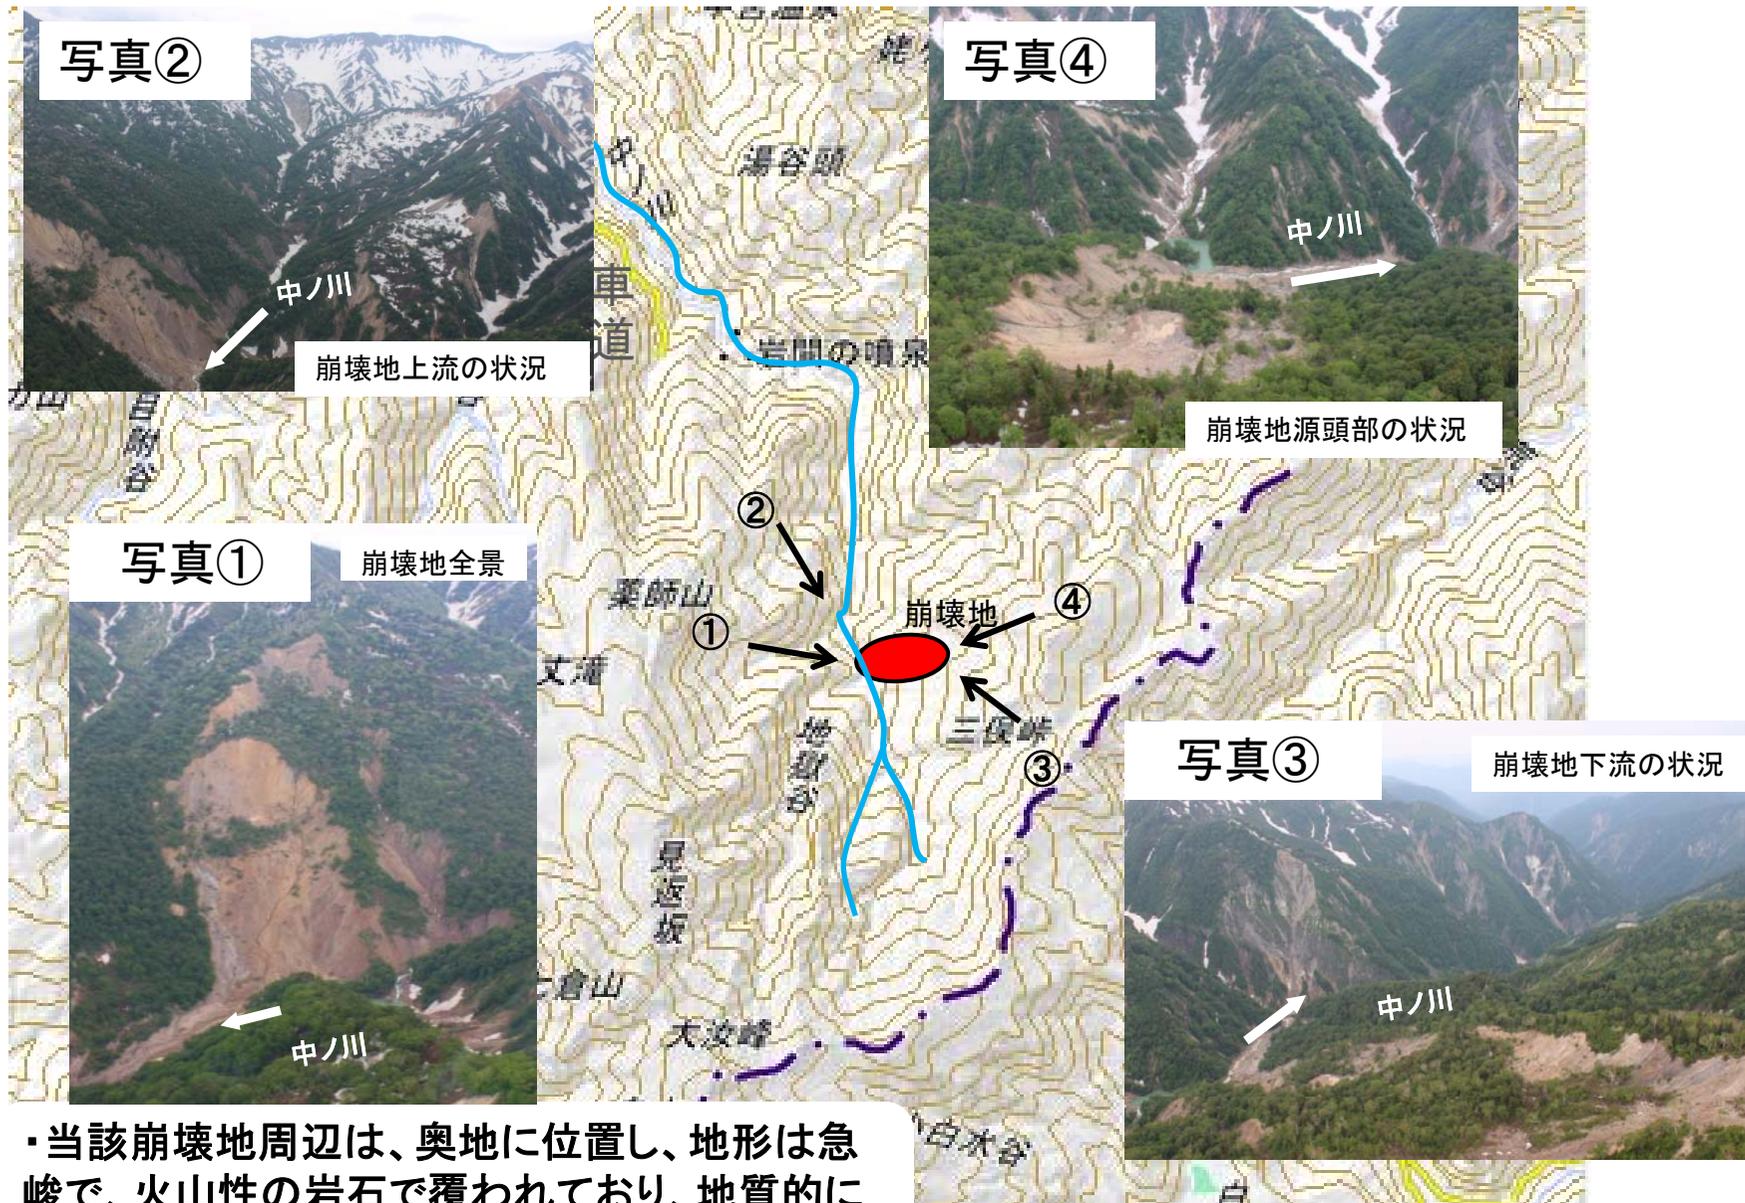
・当該崩壊地周辺は、奥地に位置し、地形は急峻で、火山性の岩石で覆われており、地質的に脆い特徴が見られた

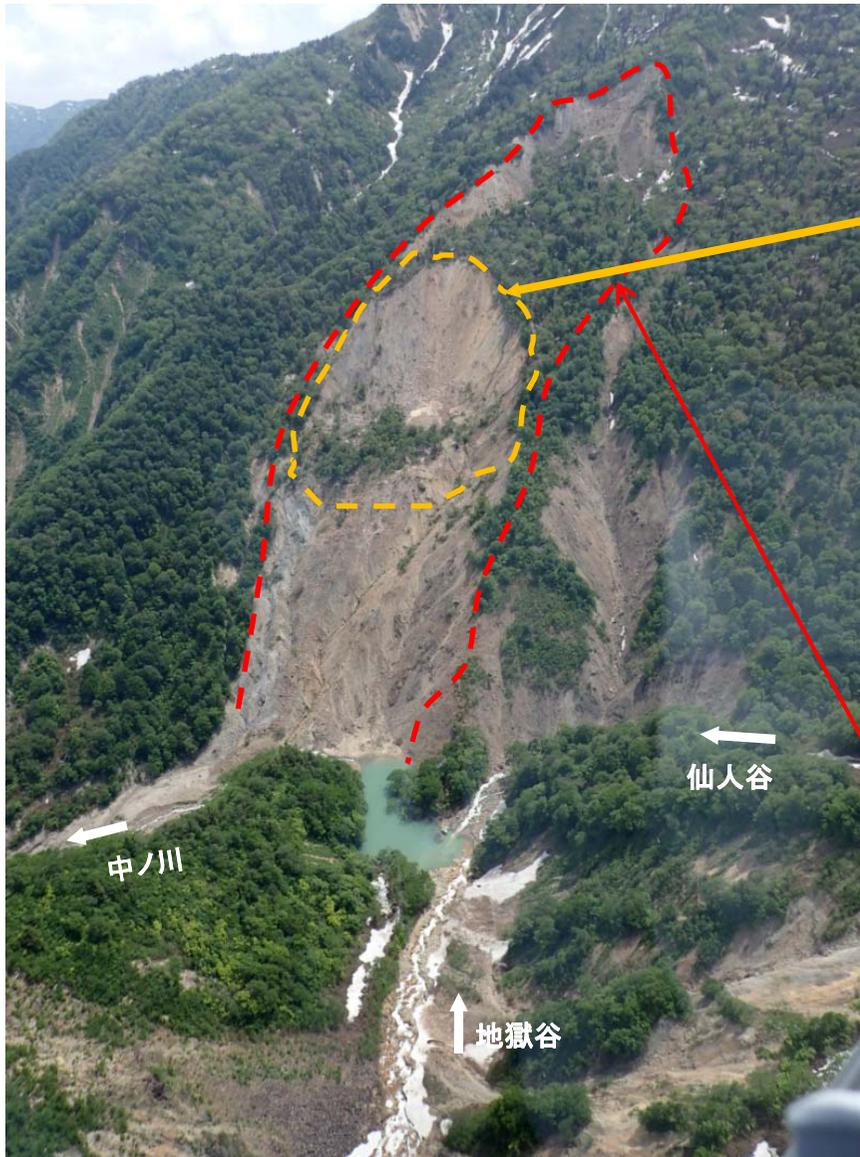
写真⑤

崩壊地正面の状況

- 崩壊地一体は、火山性の岩石が広く分布しており、地質的に脆い特徴がある。  
（写真①～④）
- 新規崩壊箇所は地すべりブロックの一部が崩壊して発生したものと考えられる。（写真⑤、⑥）
- 新規崩壊箇所からは、泥成分を多量に含んだ土砂が流出し、これが濁水の原因となっていると考えられる。（写真⑦、⑧）  
なお、濁りは以前より沈静化が認められる。（写真⑨、⑩）
- 一方、泥成分を多く含んだ土砂が、まだ崩壊地斜面に残っているのが確認されたところであり、それらが浸食されて、流出する可能性がある。（写真⑦）  
また、5月に流出した土砂の多くは、直下の谷に堆積してとどまっている状態にある。（写真⑧）
- このことから、当面は崩壊斜面の対策を行いつつ、流出した土砂対策や梅雨で雨量が増えた時にどの位濁るのか経過観察する必要がある。

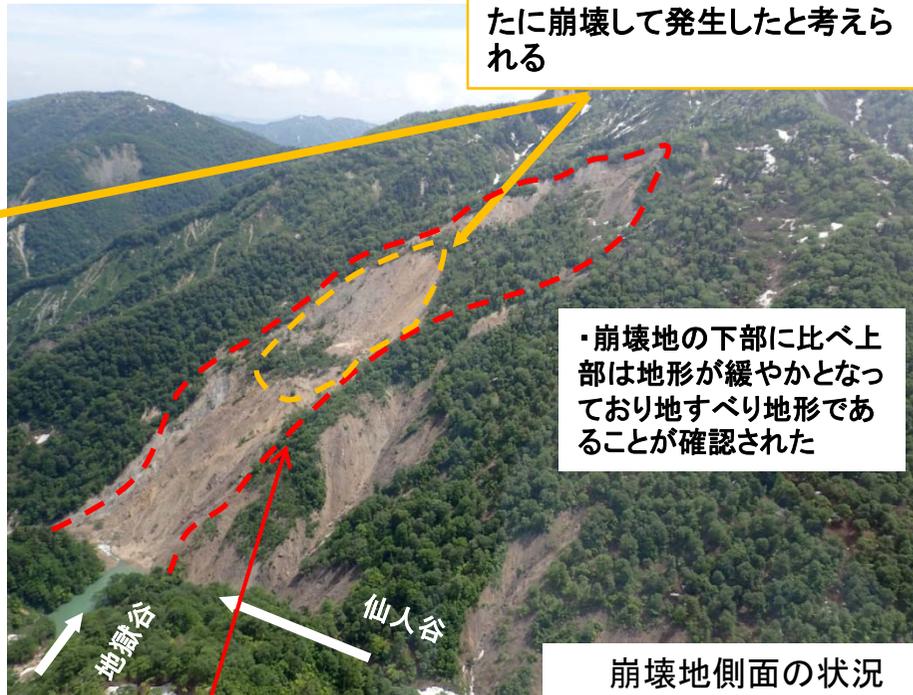
写真⑥

新規崩壊箇所  
・地すべりブロックの一部が新たに崩壊して発生したと考えられる

・崩壊地の下部に比べ上部は地形が緩やかとなっており地すべり地形であることが確認された

崩壊地側面の状況

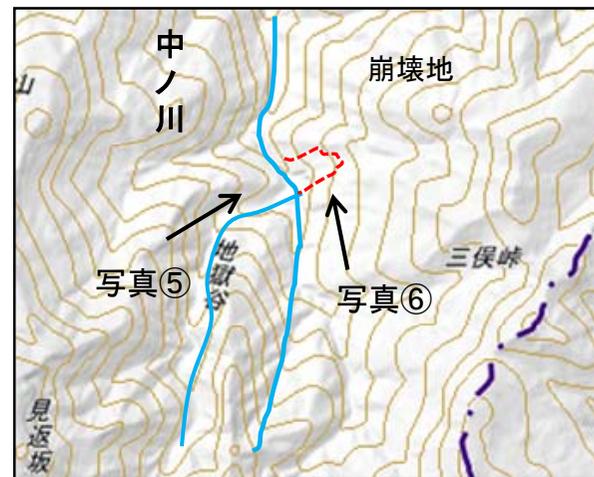
地すべりブロックの一部が崩壊して発生したと考えられる現在の崩壊地

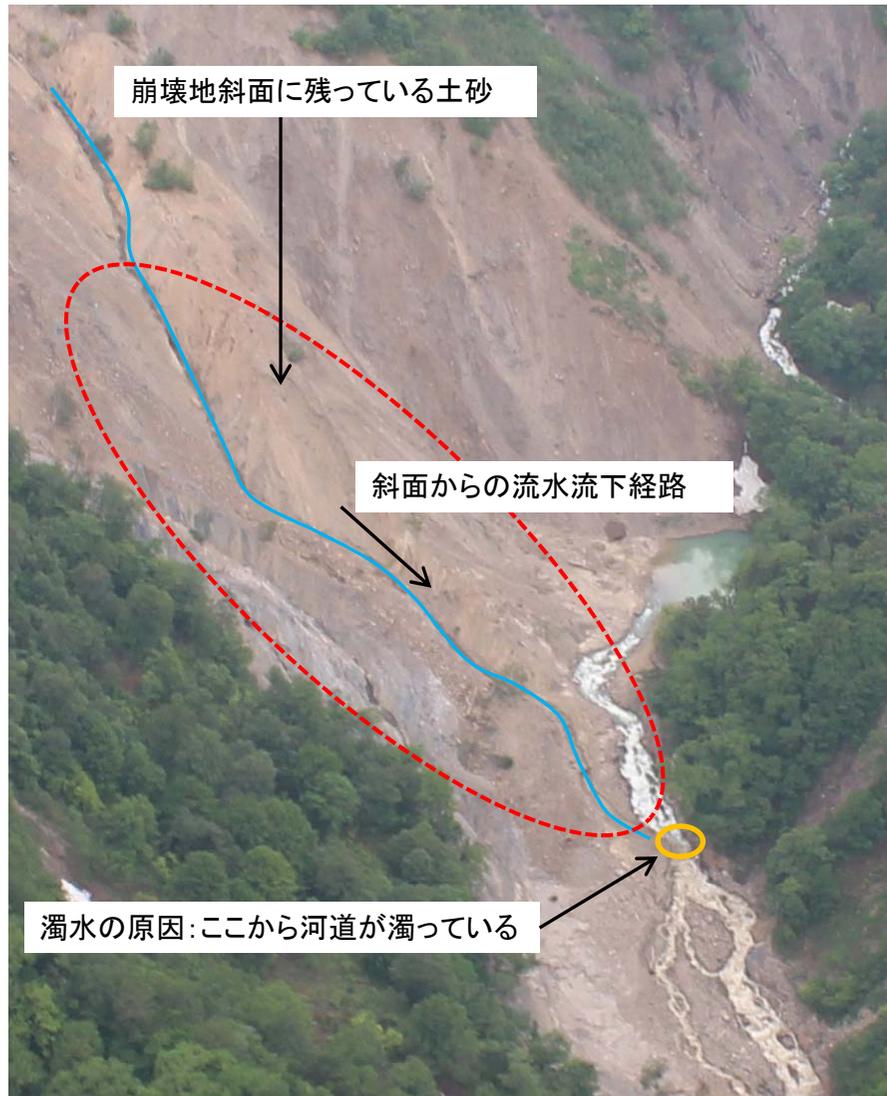
写真⑦

- ・泥成分を多量に含んだ土砂が流出し、濁水の原因となっている
- ・崩壊地にも泥成分を含んだ土砂が残留している

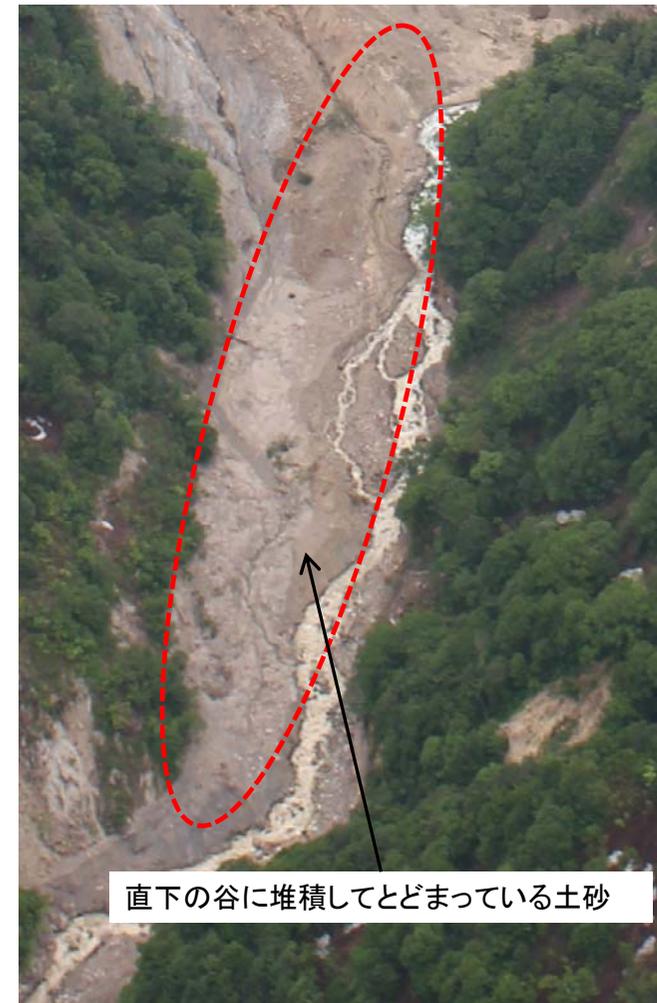
写真⑧

- ・流下した土砂の多くは、直下の谷に堆積してとどまっている状態にある

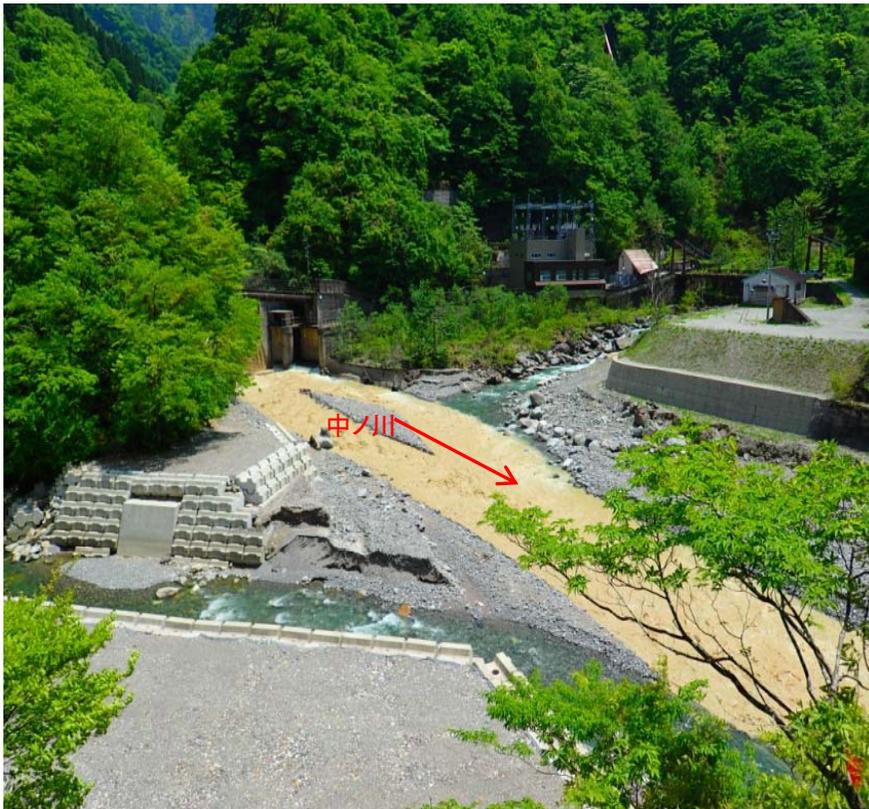
写真⑨【5月20日調査時点】

○崩壊地から約8.0km下流に位置する北陸電力三ツ又第一発電所付近

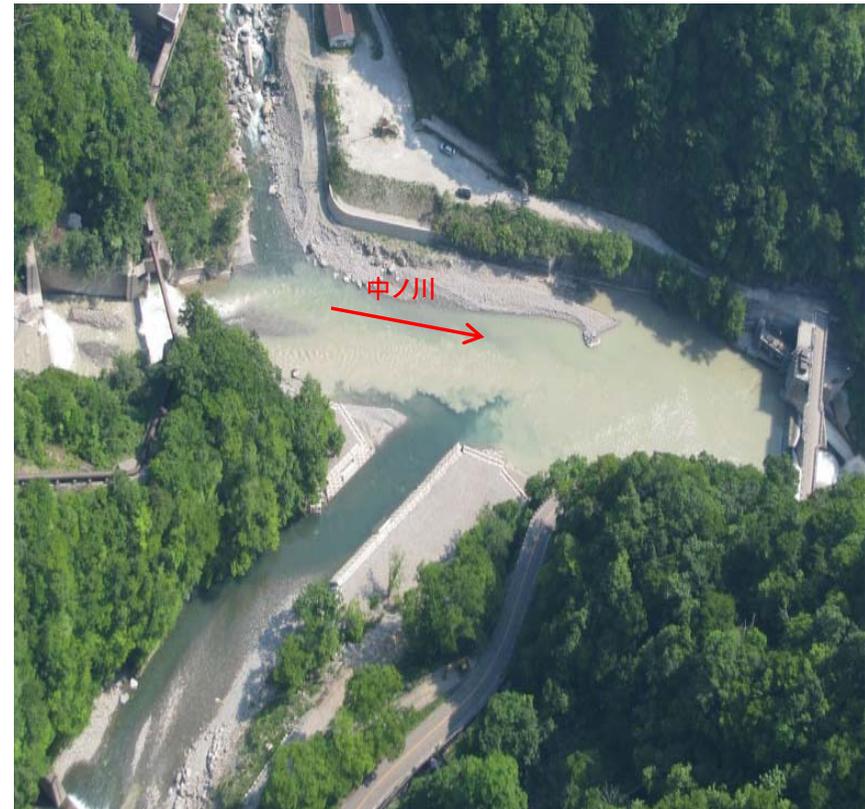
写真⑩【6月2日調査時点】

※中ノ川の濁りは以前より沈静化が認められる。
