課 題	61 低コスト路網（集材路）作設後の維持管理等に係わるモニタリング調査			開発期間	平成22年度～ 令和2年度
開発箇所	古谷国有林 527い1外林小班	担当部署 森林技術・支援センター	共 同 研究機関	岡山大学	技術開発 目 標 3（1）
開発目的 （数値目標）	<p>低コスト路網（集材路）については、最小限のメンテナンスコストにより、間断的な利用が数十年にわたって行えることを期待している。このため、平成19年度から平成21年度に作設した低コスト路網（集材路）について、次回間伐（概ね10年後）を実施するまで耐えうるか否かについてモニタリング調査を実施することが必要である。</p> <p>木組みなどの構造物の耐久性、排水処理、盛土法面や切土法面の崩壊状況や緑化状況等を継続的にモニタリング調査を実施することにより、より耐久性の高い低コスト路網（集材路）の作設技術等について研究する。</p>				
実施経過	<p>平成19年度 モニタリング箇所の選定（19+1箇所）および調査、定点撮影</p> <p>平成20年度 モニタリング調査、定点撮影</p> <p>平成23年度 モニタリング調査、定点撮影</p> <p>平成24年度 モニタリング調査、定点撮影、簡易貫入試験（8箇所）、森林・林業交流研究発表会、中間報告</p> <p>平成25年度 モニタリング調査、定点撮影、簡易貫入試験（別路線と比較）</p> <p>平成26年度 モニタリング調査、定点撮影</p> <p>平成27年度 モニタリング調査、定点撮影</p> <p>平成28年度 モニタリング調査、定点撮影</p> <p>平成29年度 モニタリング調査、定点撮影、腐朽調査（目視被害度及び打込抵抗法）</p> <p>平成30年度 モニタリング調査、定点撮影</p> <p>令和元年度 モニタリング調査、定点撮影</p> <p>令和2年度 モニタリング調査、定点撮影、腐朽調査（目視被害度、打込抵抗法及び掘取調査）</p>				
開発成果等	<p>・モニタリング調査は、(1)土留工、(2)法面緑化工、(3)法面保護工、(4)排水処理工、(5)木組工、(6)路体観察に分類し、1箇所で2つの工法を取り入れている所もある。H19に変形していた木組工の箇所は、H21-H22の間に修復された。</p> <p>各種工法別に11年間の変化をみると、</p> <p>(1)土留工：調査ポイント③⑤⑥⑨⑩⑬⑰</p> <p>支柱に生立木を用いた場合、針葉樹・広葉樹ともに支持力を維持している。支柱に杭を用いた場合、中段切杭は腐朽が進み、打込杭は、腐朽により90度谷側に傾いたものもあるが、土砂の流出等は見られない。</p> <p>(2)法面緑化工：調査ポイント①②⑨⑬⑮⑲</p>

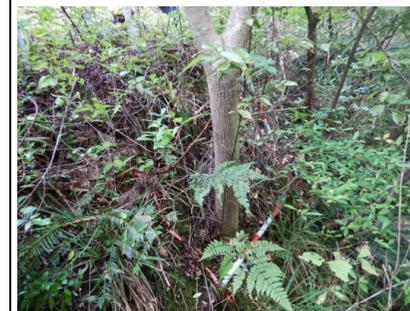
① 表土移動(草本移植)

表土は安定している。

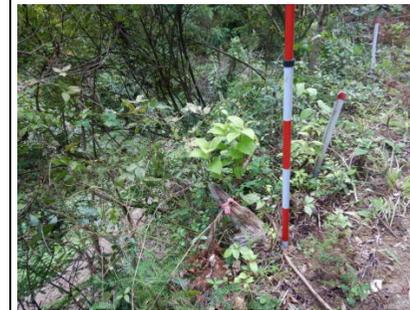
② 広葉樹株移植

- ①ホオノキ 腐朽
 - ②シラキ? 腐朽
 - ③ホオノキ 腐朽
- 昨年度より若干腐朽が進んでいる。

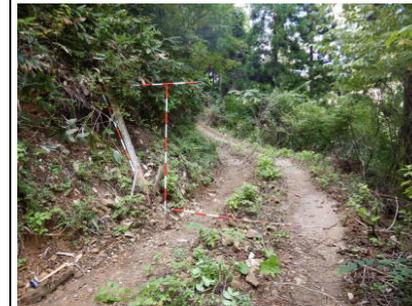
④ 路体と法面（上方）

法面の一部が崩れた

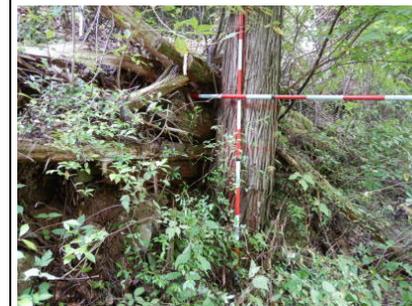
⑤ 生立木を丸太土留めの支柱として使用

立木・丸太留め腐朽あり、中に空洞
支持力低下

傾斜角 4° （垂直が 0° ）

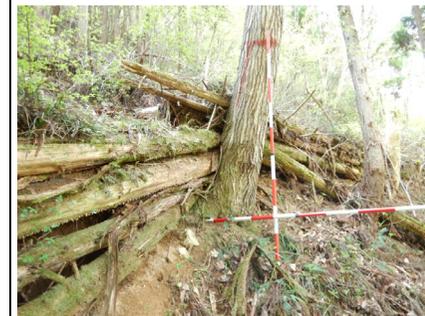
⑥ 広葉樹を丸太土留めの支柱として使用

ミズナラ立木 腐朽なし・支持力あり
丸太土留め 腐朽あり・支持力あり
ポールが垂直。丸太は全てスギ 腐朽あり
傾斜角24° (垂直が0°)
盛土部分に一部流出が見られる。

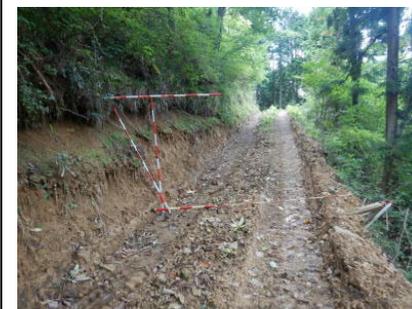
⑦ 路体

轍なし

上方法面は植生なし
路肩丸太部に洗掘なし

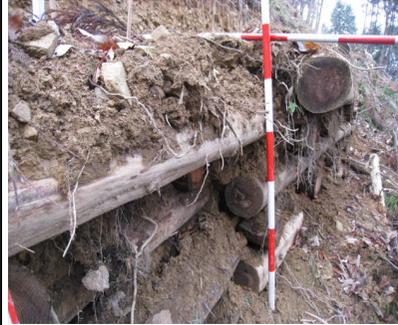
⑦ 木組み1
集材路

天端のスギ(22cm)は20cmほど横木から外れている。鉄筋は完全に曲がっている。(通行重機の土圧によるものと思う。)

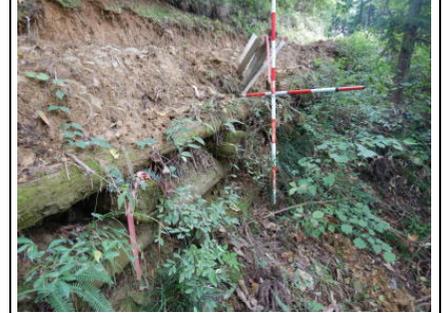
⑦ 木組み1

腐朽が進んでいる

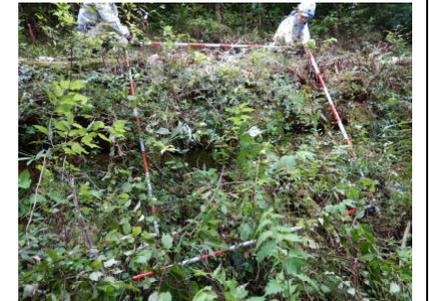
⑧ 木組み2

丸太土留め変化なし。丸太腐朽あり
一部、掘取調査のため掘取

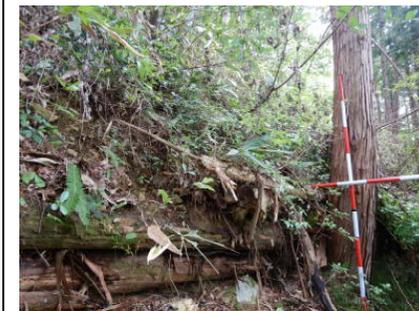
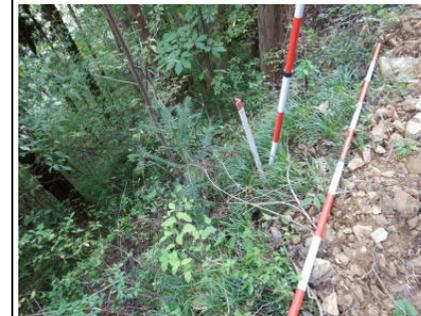
⑨ 植生移植(シデ、スゲ)
丸太積み法面に植生移植

スゲに全面覆われている。

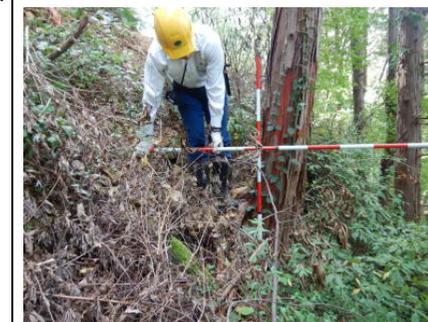
⑩ 丸太土留めの支柱としたヒノキ生立木の傾斜(ヒノキ支柱 D=21.8m H=15.8m)

横丸太の腐朽は進んでいる

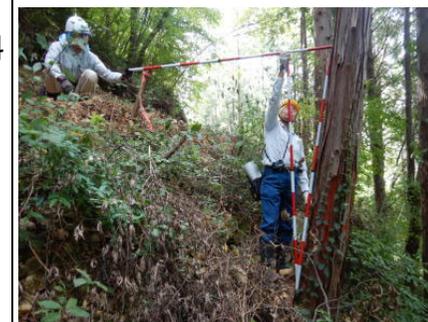
令和2年度

傾斜角12°（垂直を0°としたときの傾斜度）

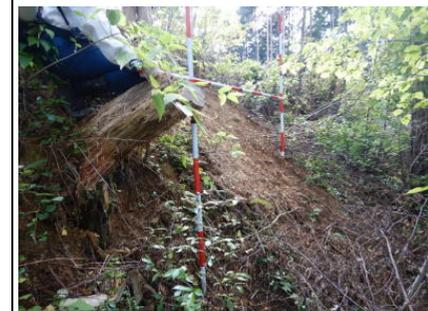
⑫ 法面への伐根埋設

①②共にヒノキ伐根
①=断面径26cm 伐根高=68cm
②=堀取調査のため堀取
腐朽が進んでいるが、法面は安定

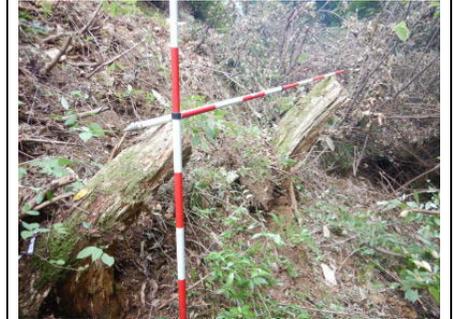
⑭ 法面伐根埋設(盛土流亡防止)

腐朽が進んでいるが、法面は安定、全面緑化

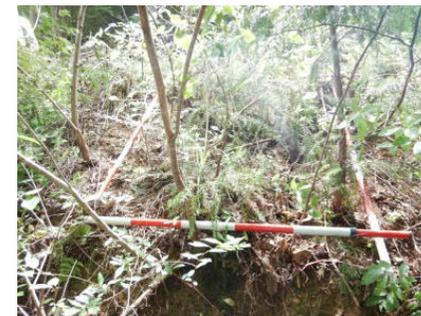
⑮ 無植生法面

スギ15本超
ヒノキ10本超発生
ガクウツギ多数
被度60%以上

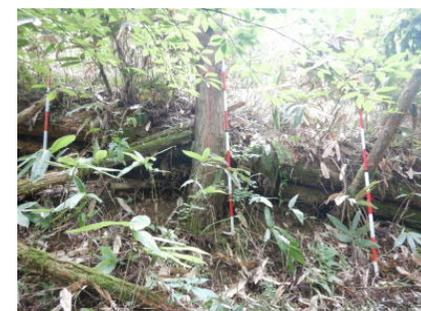
⑯ 丸太土留めと生立木支柱及び打ち込み杭

腐朽が進み①は転倒、②・③は傾斜角が広がっている。

① 90°
② 5°
③ 28°
(垂直0°に対する傾斜角)

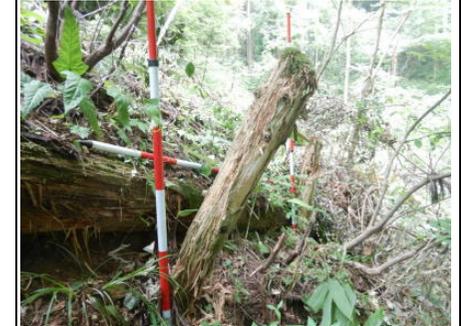
⑪ 打ち込み杭

- ① 断面径18cm H=90cm 支持力なし
- ② 断面径20cm H=73cm 支持力低下

腐朽が進んでいるが、草本が繁茂しており、法面は安定している。

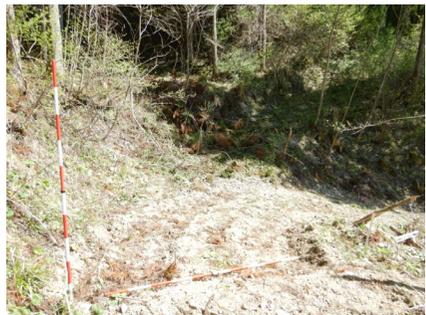
<p>⑱ 路体(山側から水が染み出す軟弱箇所) 19年度終点手前の三叉路</p>

<p>山側法面若干崩落後、植生回復</p>

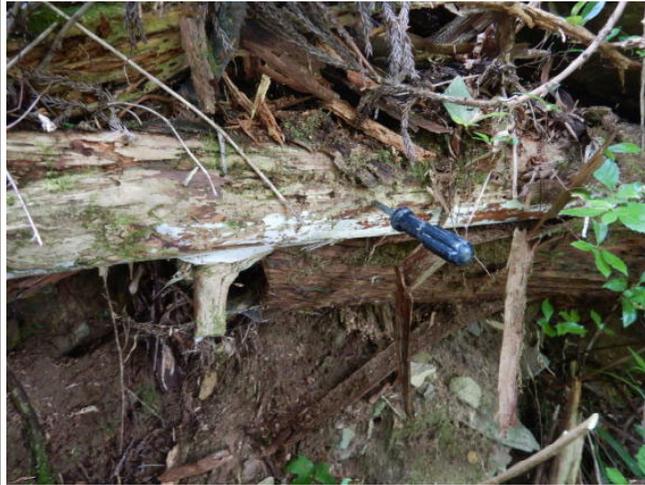
⑤ 生立木を丸太土留めの支柱として使用

全体的に腐朽が進んでおり、材表面には軟らかい箇所があるが芯部分には堅い部分が残っていた。

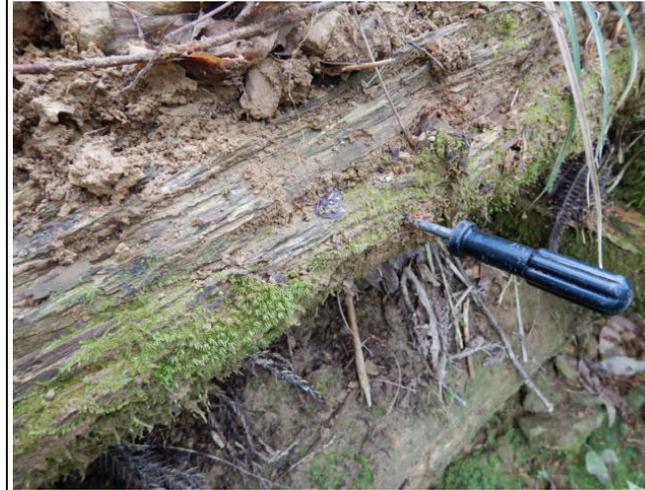
⑦ 木組み 1

全体的に腐朽が進んでおり、材表面には軟らかい箇所があるが芯部分には堅い部分が残っていた。

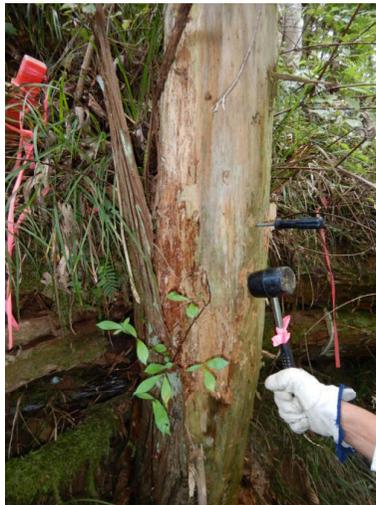
⑨ 丸太積み法面に植生移植

全体的に腐朽が進んでおり、材表面には軟らかい箇所があるが芯部分には堅い部分が残っていた。

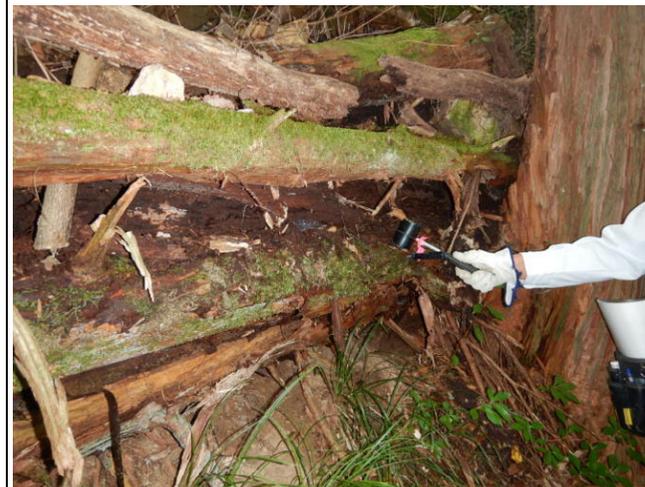
⑩ 丸太土留めの支柱としたヒノキ生立木の傾斜

全体的に腐朽が進んでおり、材表面には軟らかい箇所があるが芯部分には堅い部分が残っていた。

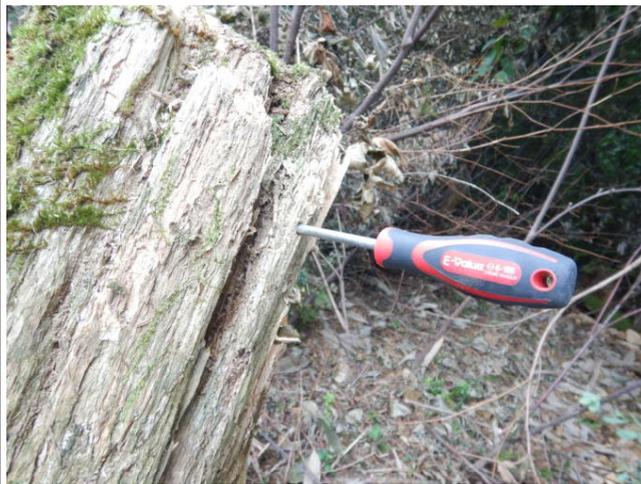
⑭法面への伐根埋設

全体的に腐朽が進んでおり、材表面には軟らかい箇所があるが芯部分には堅い部分が残っていた。

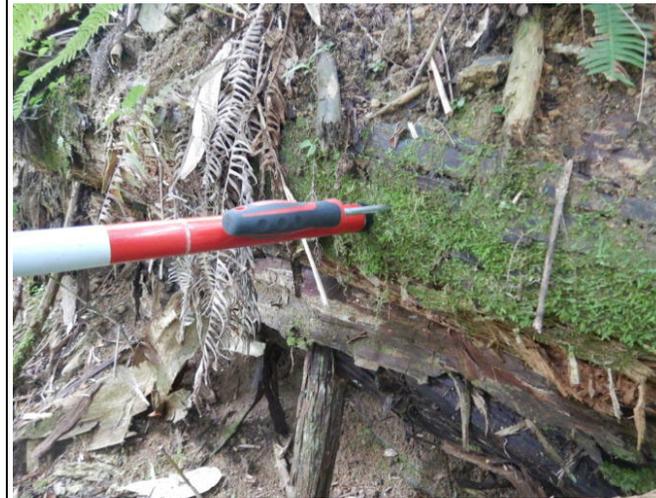
⑯丸太土留めと生立木及び打込杭

全体的に腐朽が進んでおり、材表面には軟らかい箇所があるが芯部分には堅い部分が残っていた。

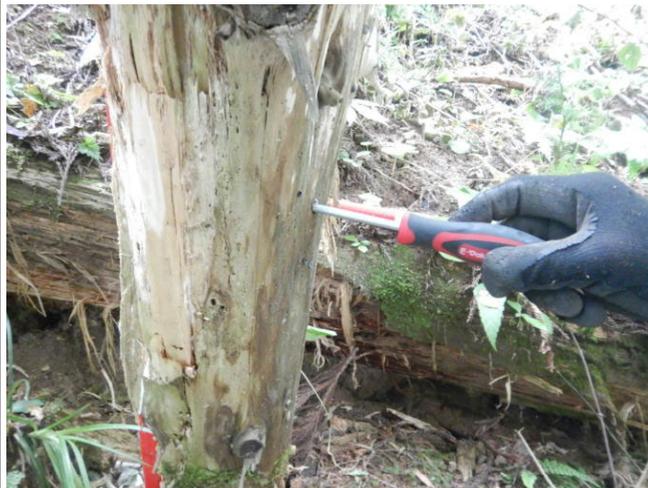
⑰打込杭

全体的に腐朽が進んでおり、材表面には軟らかい箇所があるが芯部分には堅い部分が残っていた。

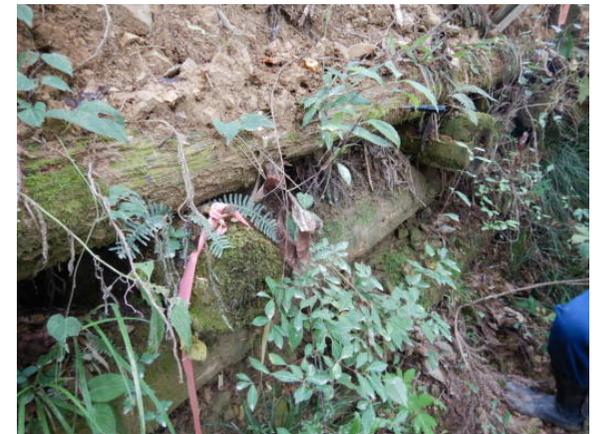
表面部の状況

- ・ 掘取した結果、各工種に使用した埋設木の表面は腐朽し堅い心材部分だけが残る状態になっており部材としての強度は保たれていると思われる。
- ・ 地表において空気や雨水にさらされていた表面部分では、苔が生え木肌が腐朽し柔らかく残っていたが、心材部分は強度を保っており路体の維持に影響は見られない。
