# 今後における対策の方向性について 【議題(2)関連】

平成29年2月3日

林野庁近畿中国森林管理局 治山課

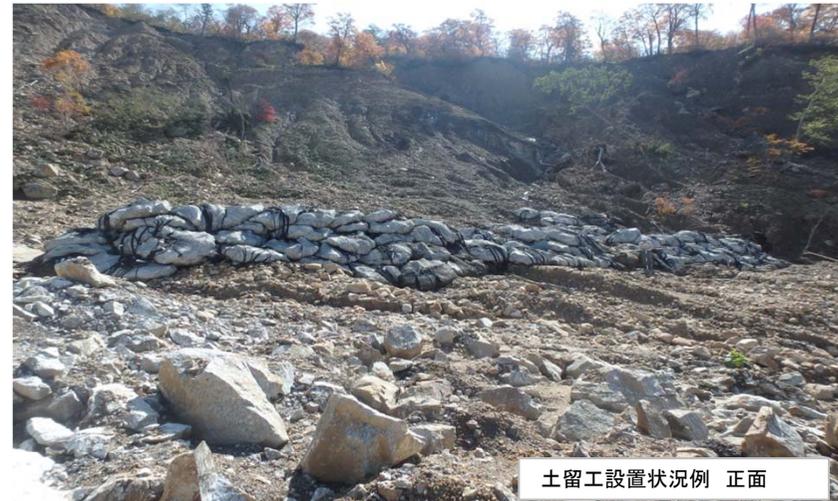
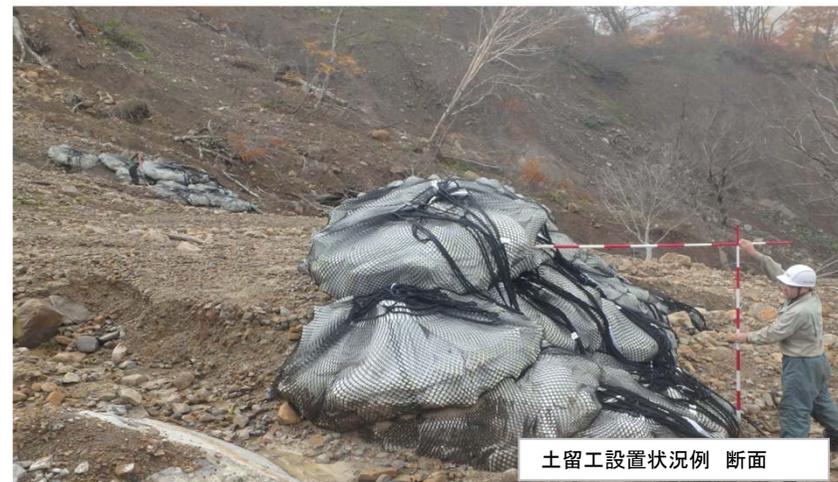
### (1)袋型土留工(300個)の状況

土留工設置位置の背面に土砂が堆積していることを確認

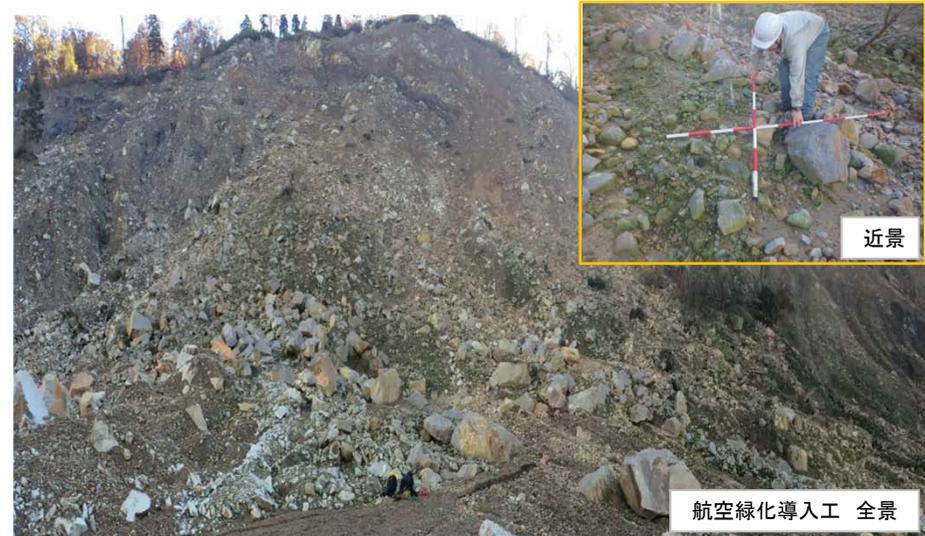
■枝を裁断し水、肥料等との混合資材による吹付(1.0ha)

コケが繁茂している状況を確認(8月の施工直後には確認されず)

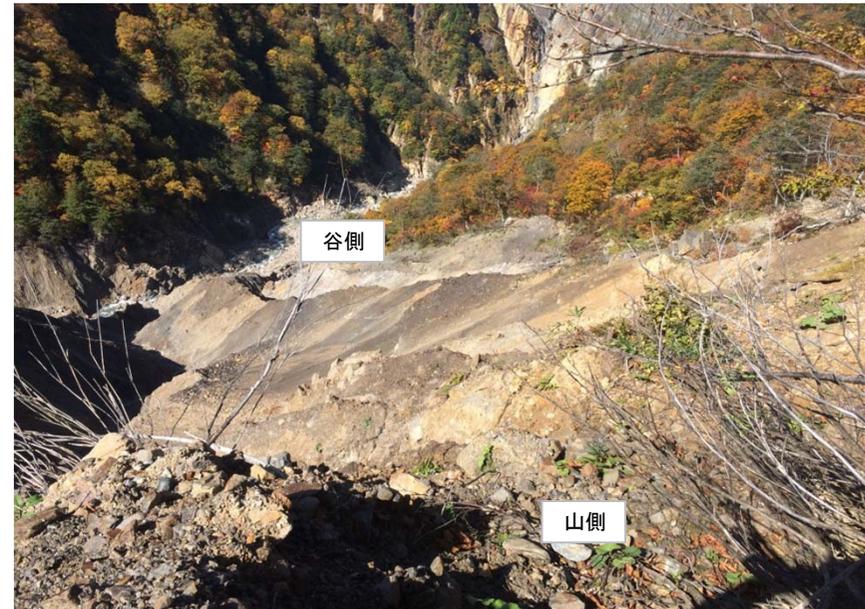
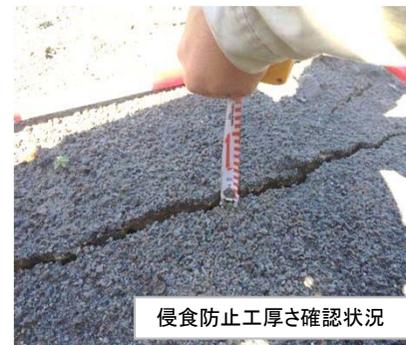
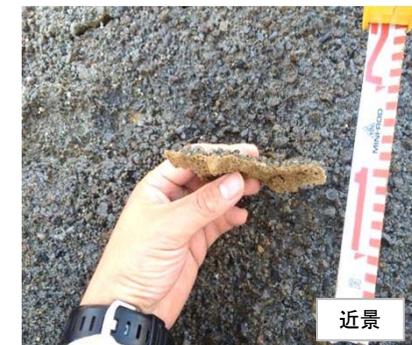
### (3) 侵食防止工(5.0ha)の状況

侵食防止材が急斜面では剥がれが確認された一方で、地形条件によっては残存し固化している状況も確認

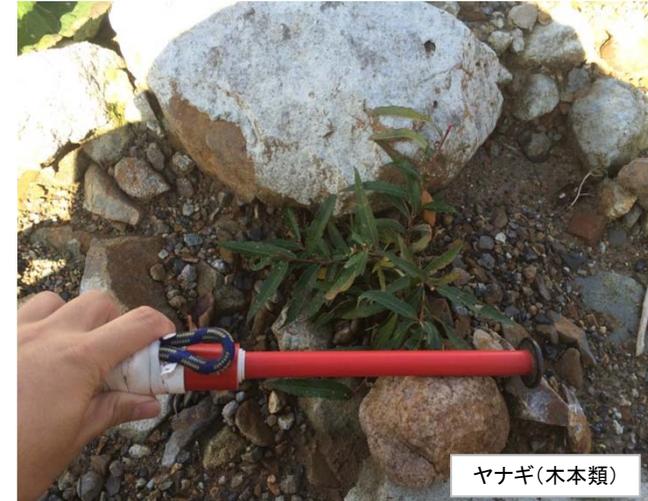
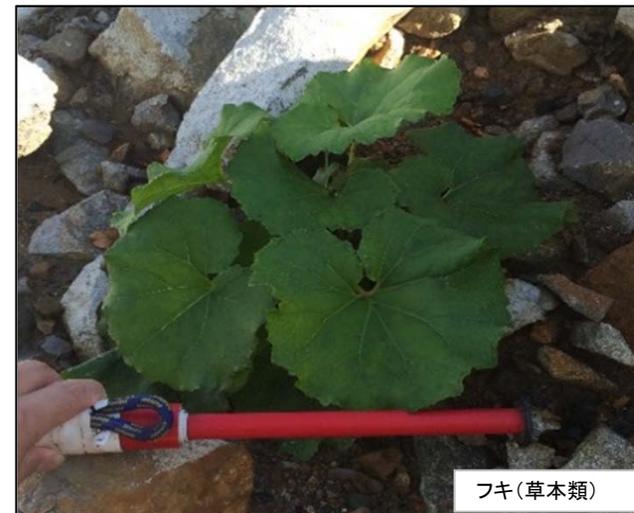
### (4) 植生(実生)の状況について

現地においては今年度の対策により導入したものとは別に、実生による植生の侵入状況を確認

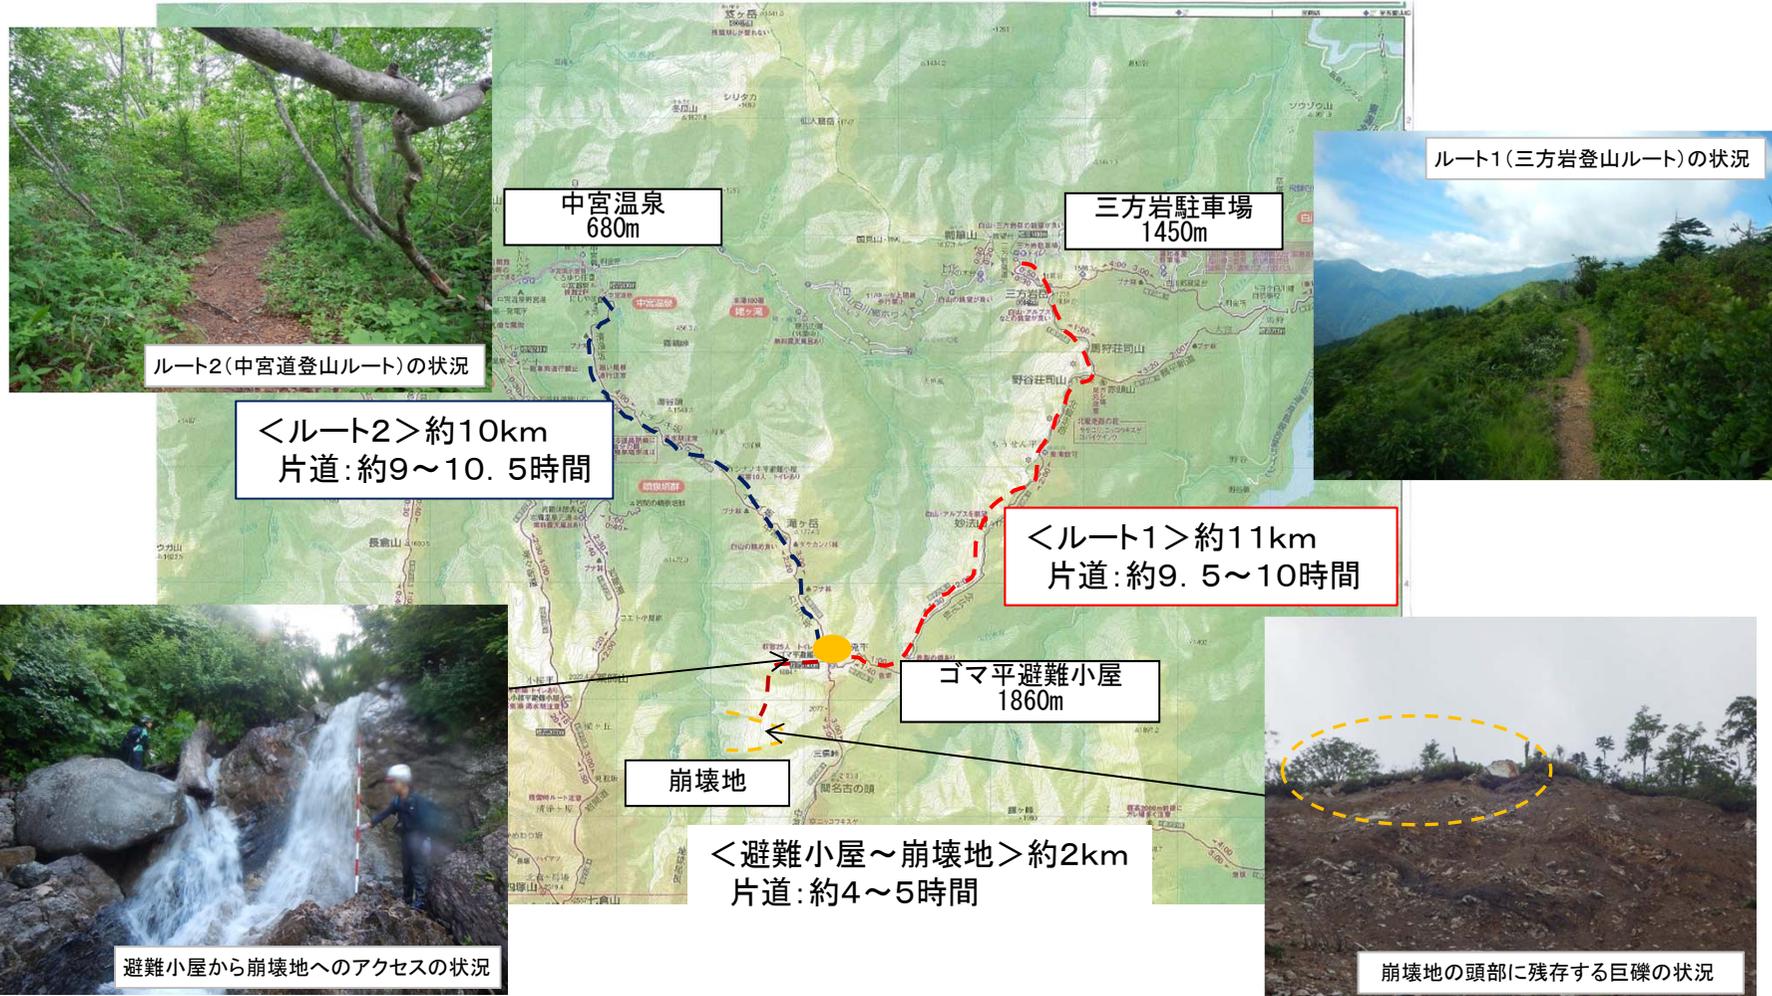
- ・人力により直接到達するためのベース・アクセスの整備に関する現地検討については、ベースの候補となり得る避難小屋まで徒歩で約10時間程度、避難小屋から崩壊地まで到達するのに約4～5時間程度要することを確認。また、歩行上の安全確保や現地作業場の安全確保(熱中症、落石による負傷の際の対応等)が大きな課題。

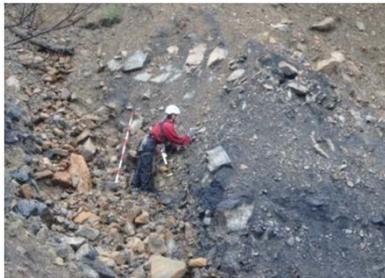
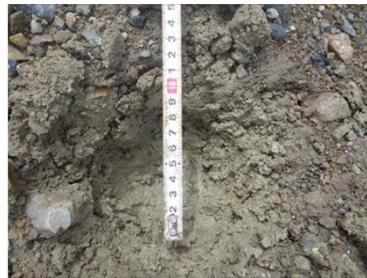
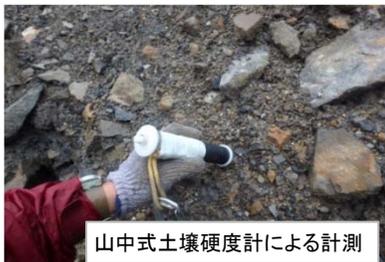
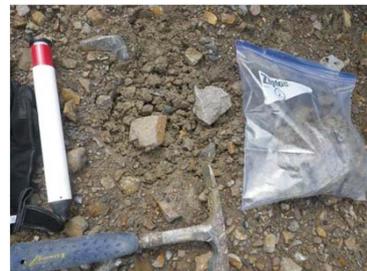
- ・7箇所における土壌硬度は10~13mmと計測。土壌の物理性による植生への影響は少ないものと推察

- ・電気伝導度(土壌と純水を混ぜ合わせた懸濁液の電気の通りやすさ)が0.07~0.102と低く(適正值0.2~1.0) 土壌中の肥料分が少ない状況を確認
- ・陽イオン交換容量(土壌の養分保持能力)が3.7~5.6と低い(適正值6~20)状況を確認
