浦内川及び仲良川流域における
マングローブ林立ち枯れ被害調査
(最終調査報告書)

平成27年3月

九州森林管理局 計画保全部

西表森林生態系保全センター

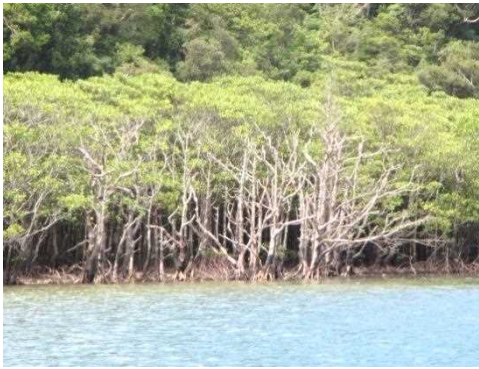
写真1 被害箇所1

浦内川の被害箇所は 4 箇所（図 1・写真 1～4）であり、浦内橋より 0.6～1.7km の地点で発生し、被害面積は（表 1）のとおりである。

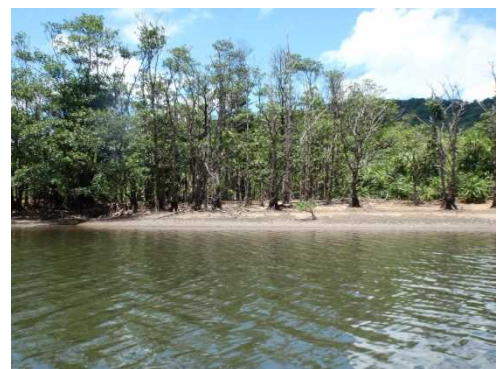
写真5 被害箇所

仲良川の被害箇所は1箇所（図2・写真5）であり、河口域から2.2kmの地点で発生し、被害面積は（表2）のとおりである。当該地は、西表石垣国立公園第2種特別地域、水源かん養保安林に指定されている。

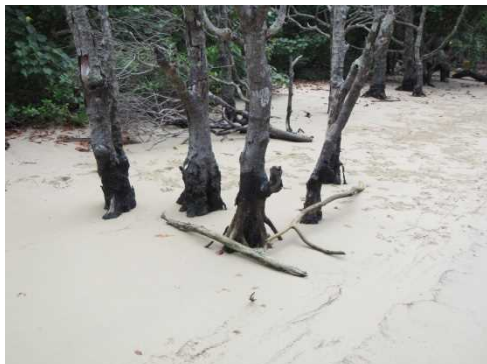
両河川の被害箇所において、約 130 本のオヒルギが立ち枯れしていた。立ち枯れの状況はすべての被害箇所共通しており、被害箇所は土砂が堆積し、地盤が高くなってオヒルギの膝根が埋没してしまっている。(写真 6, 7)

写真 6 膝根の埋没状況(1)

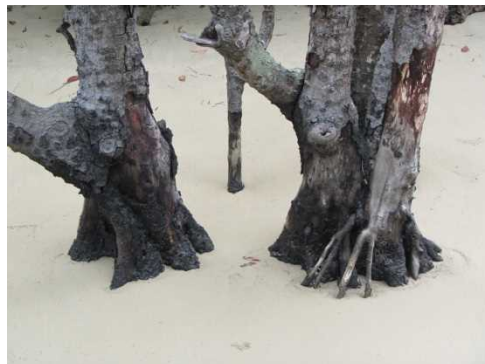
写真 7 膝根の埋没状況(2)

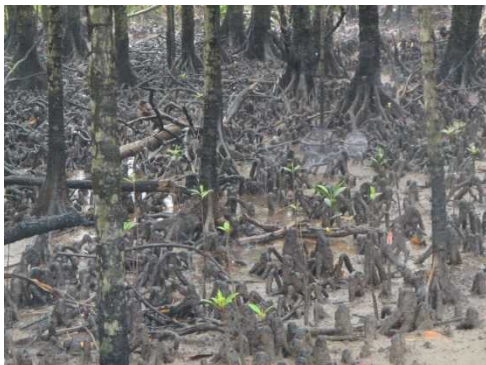
写真8 隣接地の膝根状況

隣接地の膝根の調査（1m×1m のコドラート）結果については、①浦内川で地上膝根数が川側で平均約 40 本、山側で平均約 60 本であった。②仲良川で地上膝根数が川側、山側で平均約 50 本であった。

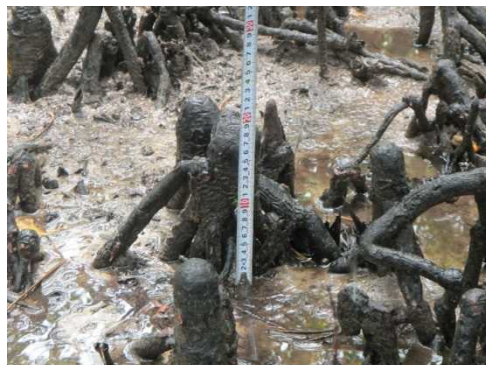
写真9 隣接地の膝根高

また、膝根の地上平均高については、両調査区で約 20cm であった。このことから、両河川の被害箇所においては、約 40 から 60 本の膝根が埋もれ、約 20cm の土砂が流入し堆積したと考えられる。

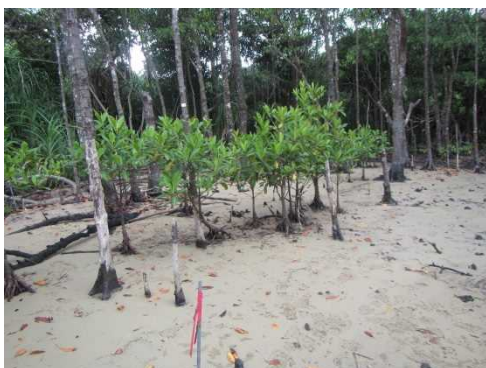
全体で 150 本が確認された。川側で少ない傾向であった。また、調査区域内においては、その他の種の発生は確認されなかった。

写真10 稚樹の発生状況(浦内川)

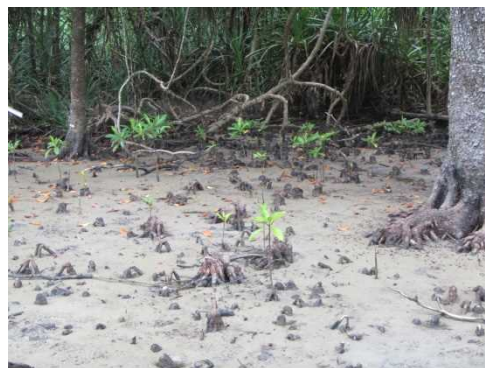
40 本が確認された。川側で少ない傾向であった。また、調査区域内においては、その他の種の発生は確認されなかった。

写真11 稚樹の発生状況(仲良川)

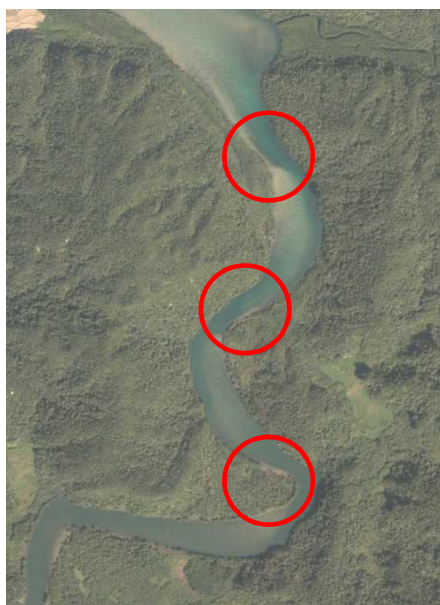
写真 13 浦内川の被害地

立ち枯れ被害地については、平成 24 年 11 月に撮影した空中写真 (写真 13, 14) の赤丸で図示した箇所で薄茶色に写っている。前項で説明したように、被害地は河道が湾曲した内岸側で州が形成される場所隣りで発生していることがわかる。このことから通常よりも大きな台風等の洪水時において、上流から流送された土砂が内岸向きの流れによって州が形成される場所をオーバーフローし、被害地に流入したものと考察する。
