土木工事にみよる木製工法の調査表

昭和63年度技術開発実施報告書

技術開発課題報告書 (元年度実施報告)

指示課題	土木工事における木製工法の開発	
	昭和61年度～平成2年度	矢部・多良木・飯肥宮林署

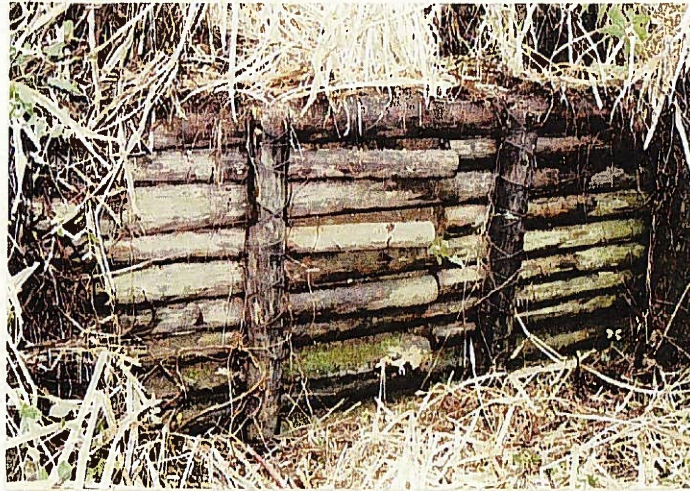
状 况

(工 種)
木 柵 工 (A)

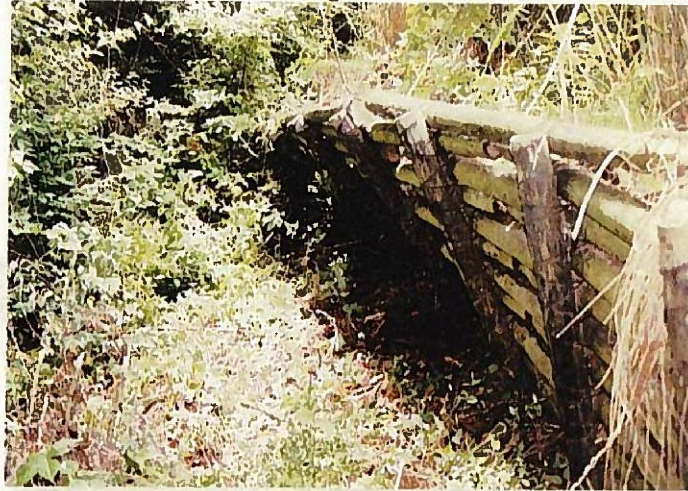
- (1) CCA防腐処理材については、各工種とも5年経過観察結果で腐朽がほとんどなく、ウッドブロック等は使用目的に充分なっているため、今後の使用拡大が期待できる。
- (2) 無処理材については、5年経過で腐朽度が2~3と進行しており木柵工(シ)の一部はすでに倒れて盛土の移動がみられ、植生の導入がその分遅れている。
木柵工、水たたきについてはいずれもその効果を発揮している、路盤工については当面その目的を發揮しているが、今後腐朽した時点での路面状態が懸念される。
- (3) 工法的見地からすると、側溝ふたは腐朽した時点で車両通行の安全が危惧されるので車両が乗らない箇所に施工すること、木柵工については控杭を施工した方が、控杭の無いのに比べ倒れにくく耐久性がある。

(工種) 木柵工(C)
近景 (土圧に倒れている)

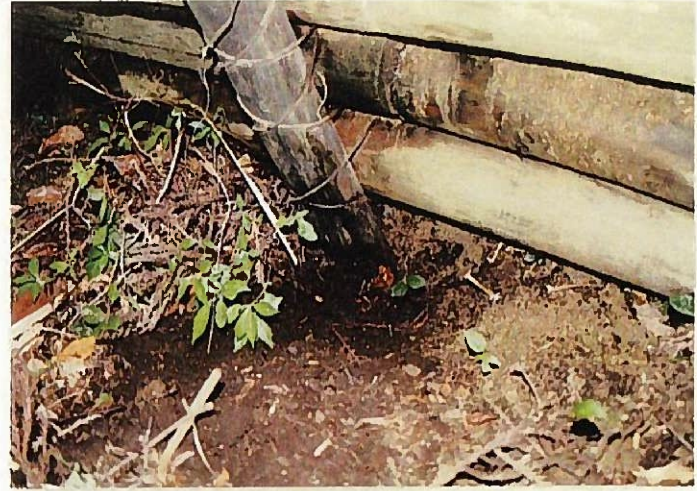
地際 (腐蝕がはじか) 岡本林道

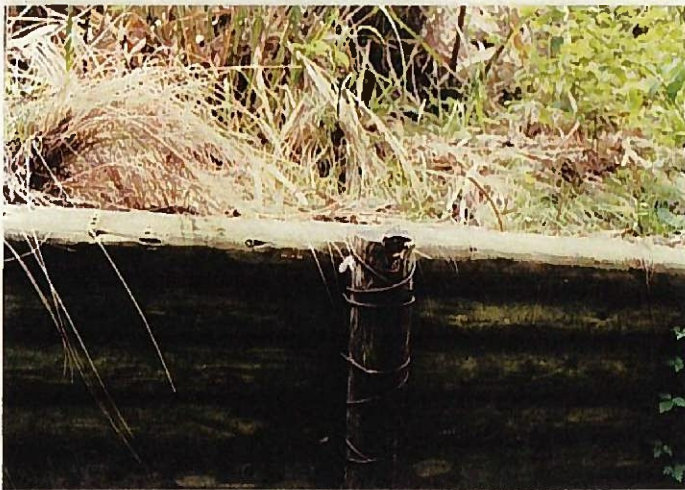
腐蝕状況

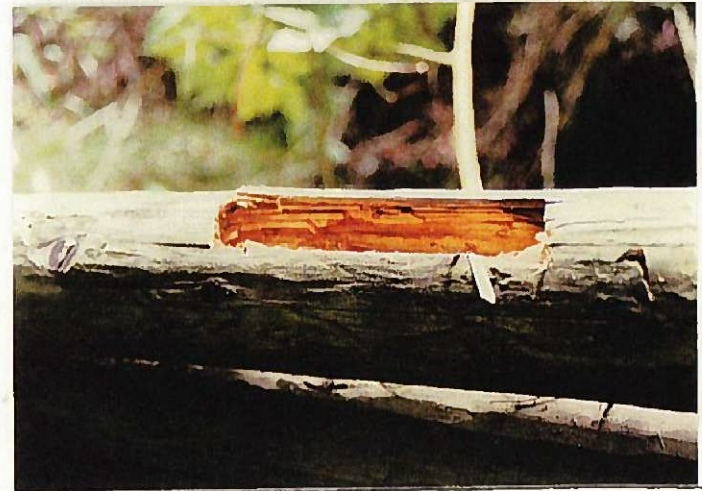
腐蝕状況

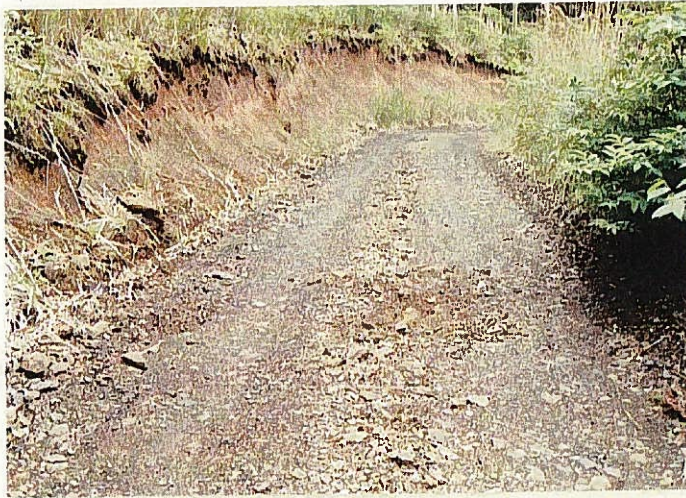
遠景

- 木柵工
(評価) 木柵工(A)は良好、木柵工(C)(D)は耐久性の問題がある。
(普及指針) 木柵工(A)は工事の少ない捨土下には適当である。
- 木製路盤工
(評価) 施工上及び安全上問題がある。
- 水たたき
(評価、普及指針) 横断溝の口土口は適当である。
- ウツクアロツク
(評価、普及指針) 土留工法等、取替超過可能な線化を進行し、自然保護上も評価出来る。
- 溝渠蓋口柵
(評価、普及指針) 通常流水の無い箇所への設置が適当である。

木製路盤工

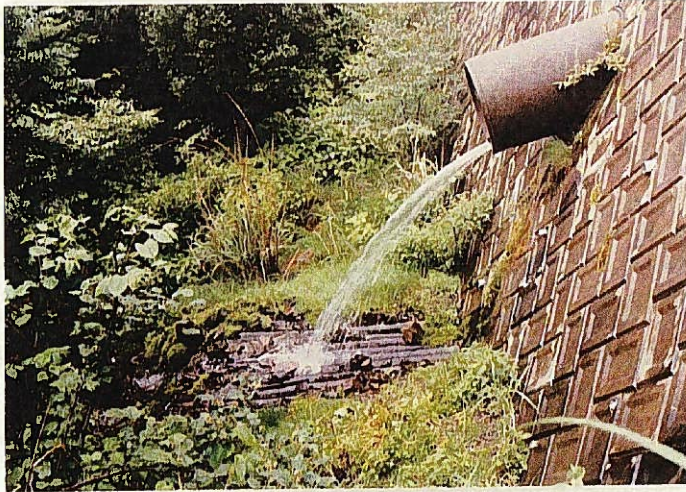
遠景

(工種)
水たたき

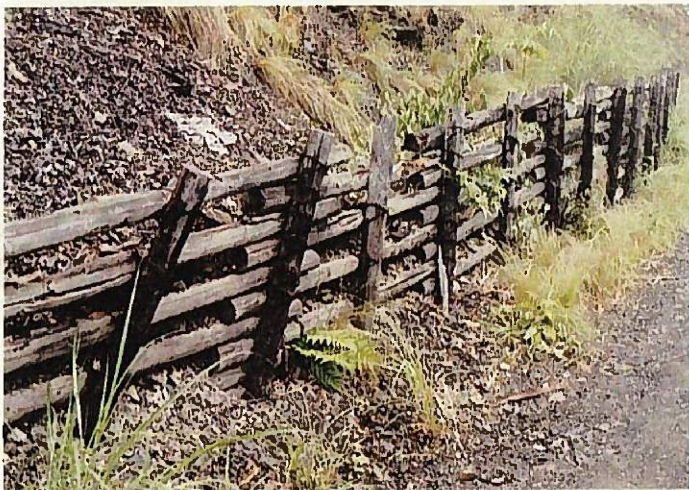
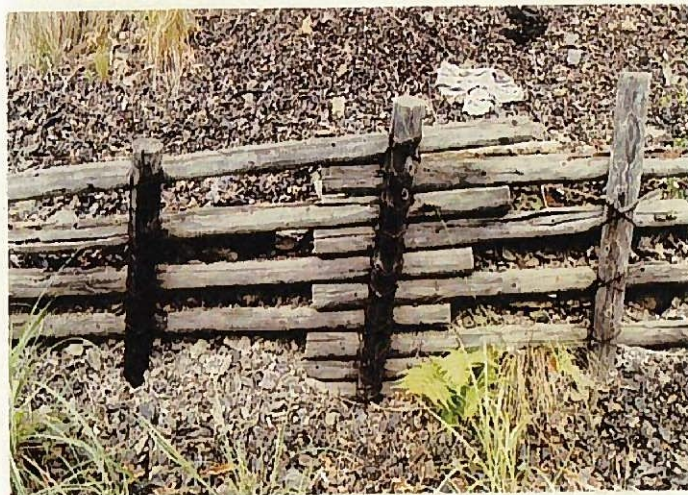
18支線

(工種) 木柵工 (D)

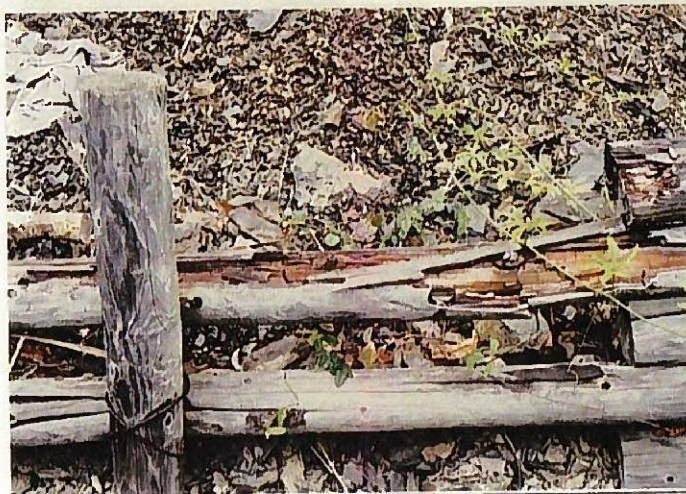
腐蝕状況
