土木工事における木敷工法の調査表

昭和63年度技術開発実施報告書

技術開発課題報告書 (元年度実施報告)

指示課題	土木工事における木製工法の開発	
	昭和61年度～平成2年度	矢部・多良木・飯肥宮林署

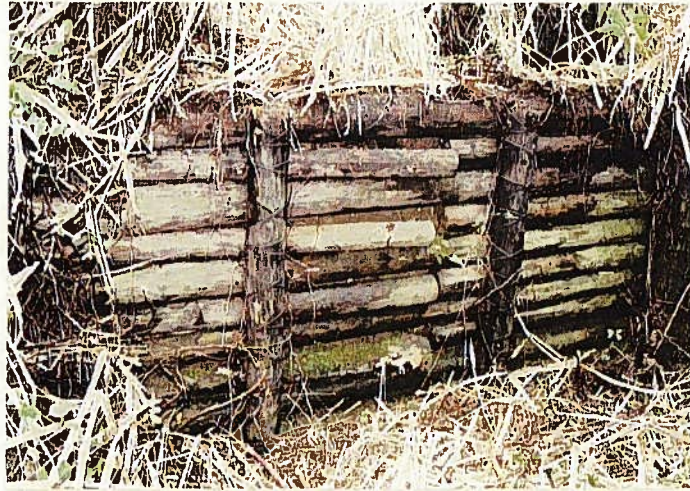
(工種)  
木柵工(A)

状況

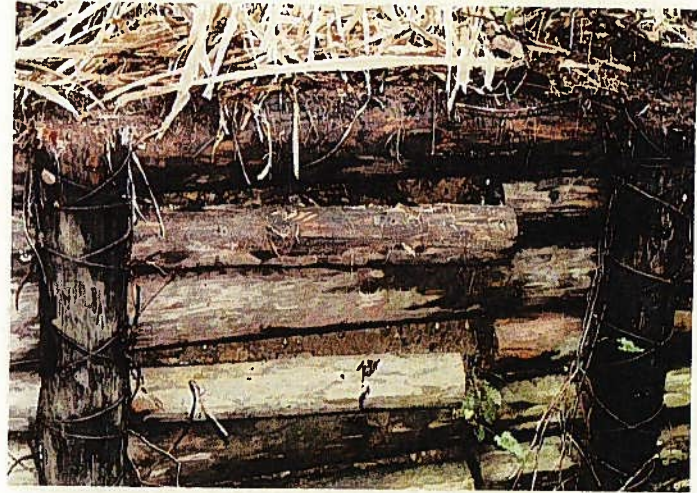
近景

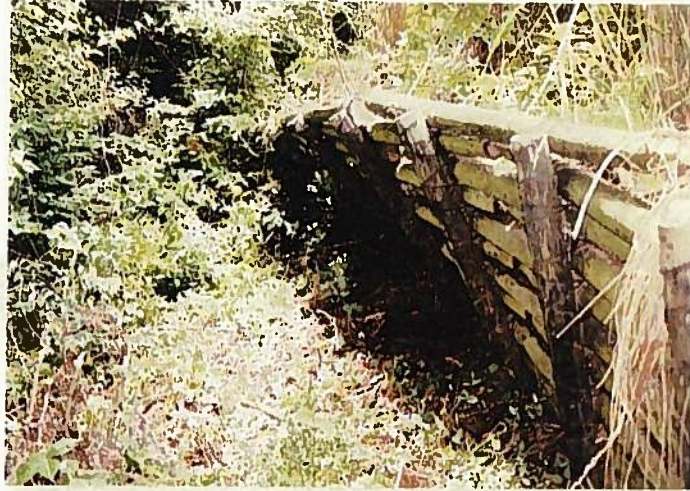
(工程) 木柵工(c)  
近景 (土圧に倒れている)

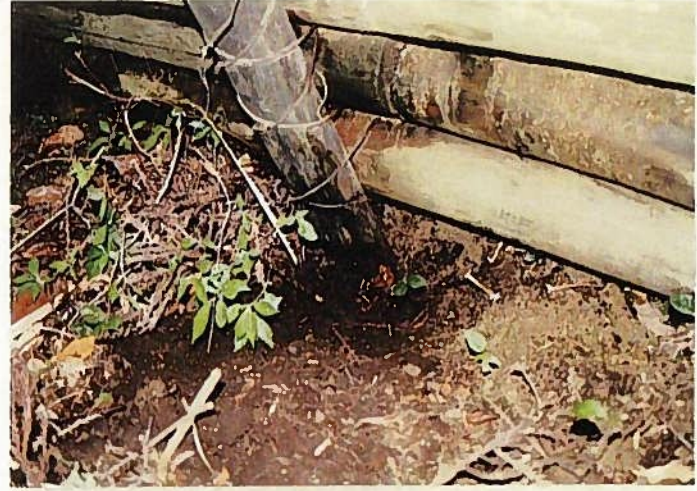
地際 (腐蝕がひどい) 岡本林道

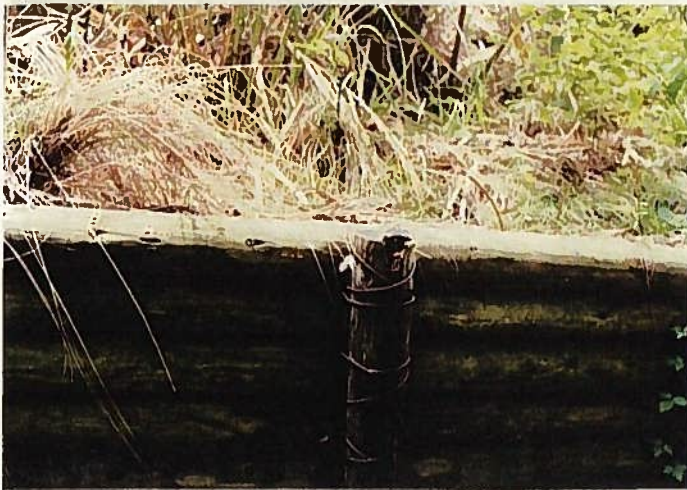
腐蝕状況

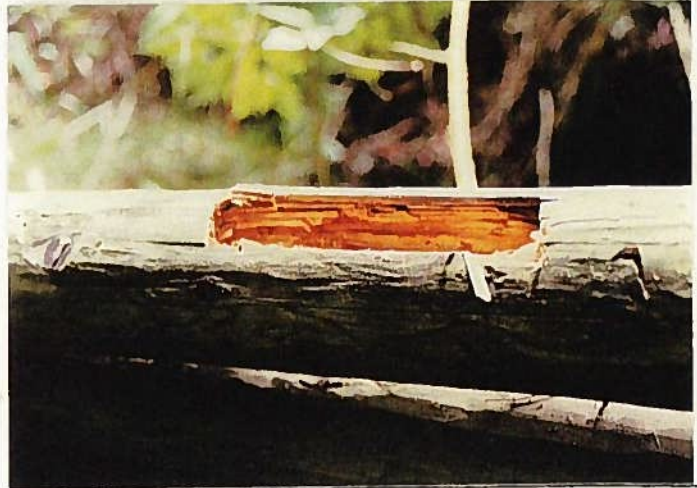
腐蝕状況

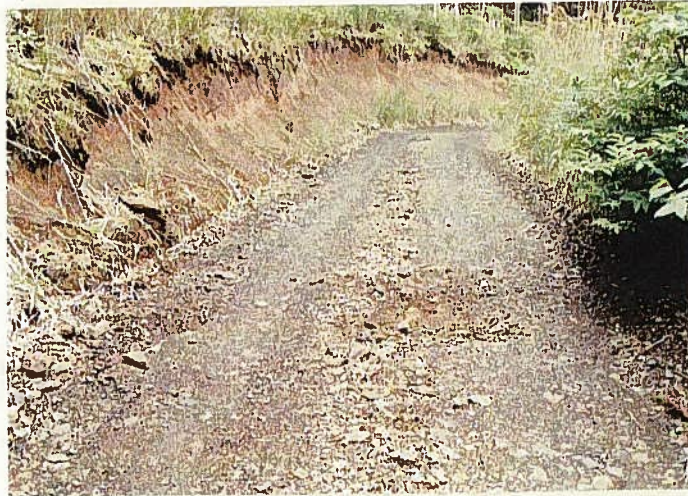
木製路盤工

遠景

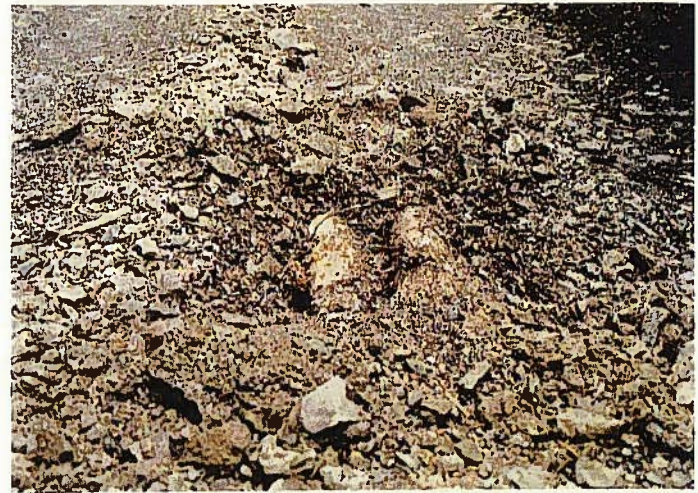
近景

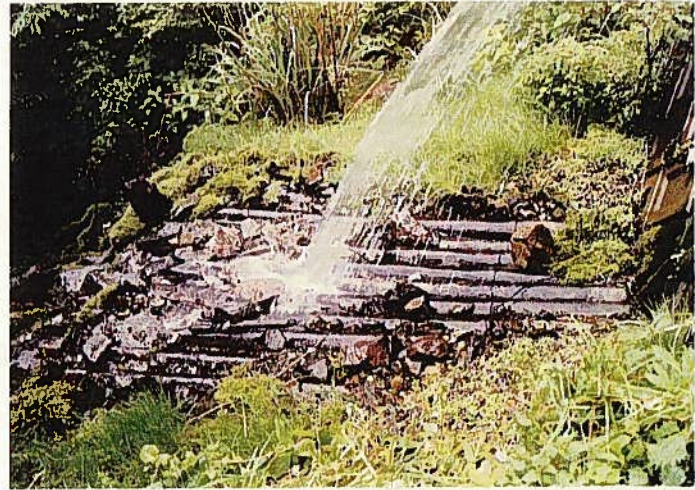
近 景

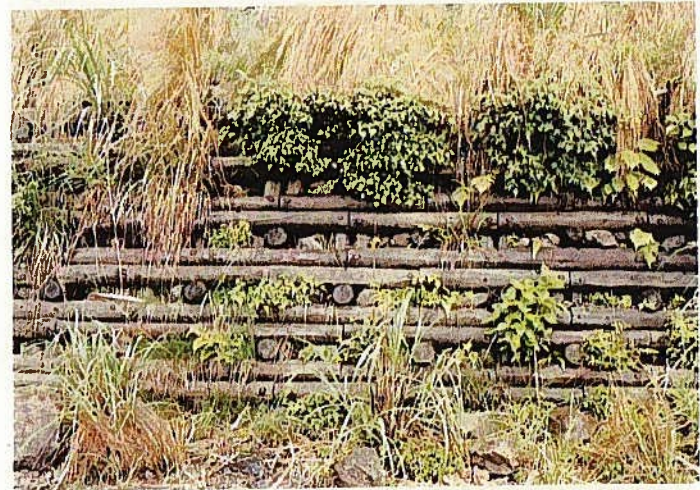
近 景

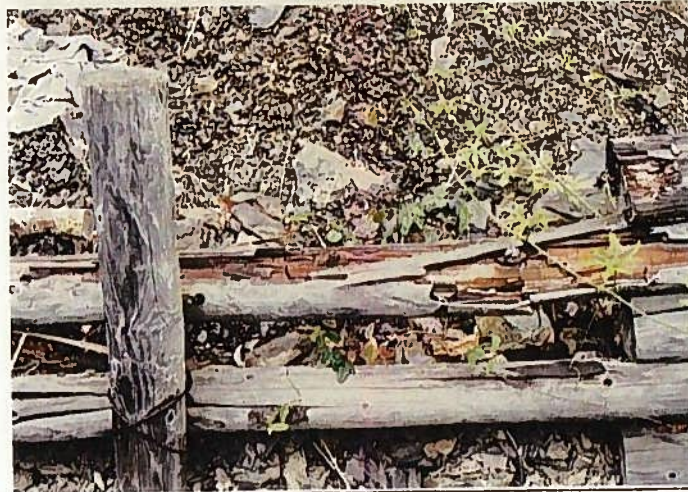
腐蝕状況
