# 登山道の荒廃に関する最近の調査結果

## 登山道の主な荒廃箇所の事例(1/4)

路線名 8-2. 宮之浦縄文杉線 (大株歩道)	調査年月日 (利用動態調査で確認)
緯度 30.2139° 経度 130.3154° 標高 1324.1m	荒廃・老朽化箇所の延長 1m
事業執行者 (主な管理主体) 鹿児島県 (一部、林野庁、屋久島町)	
位置図	状況写真

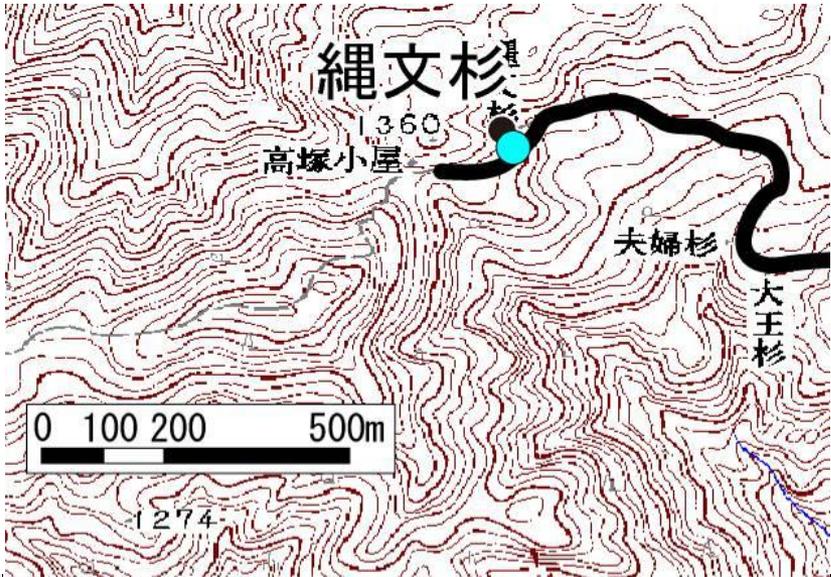
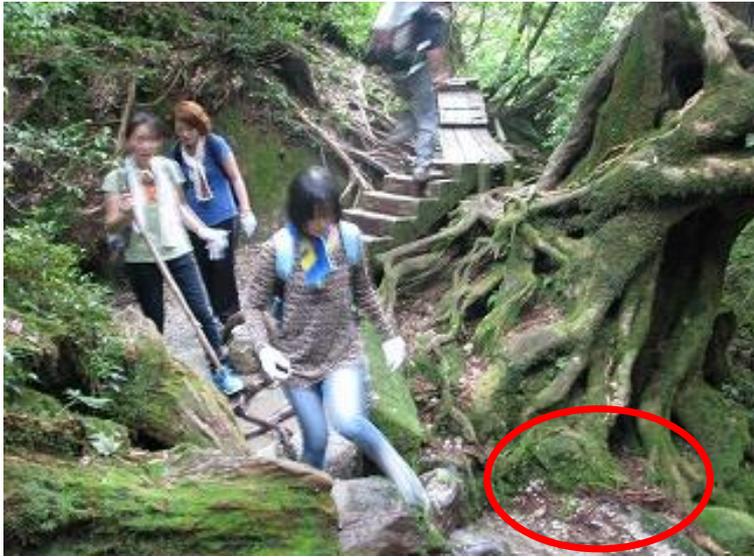
状況	
縄文杉デッキ下付近。 階段の切れ目で、木の根と倒木の切り株によって歩行幅が狭まっているため、この箇所の前後で待機のための踏み込みが発生する。

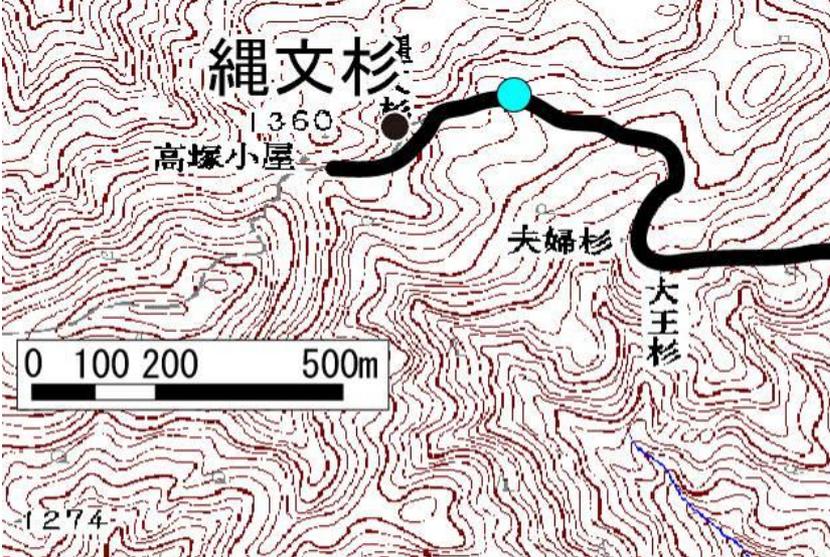
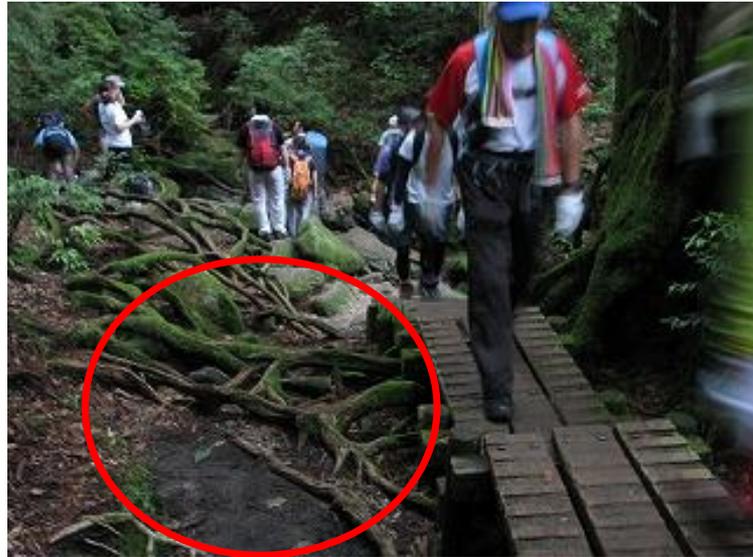
状況	
休憩用デッキ付近。 休憩デッキ付近で休憩や離合が集中する。休憩用デッキの前後は谷部で見通しの悪いため、木道上や階段の端部などで離合のための踏み込みが発生する。

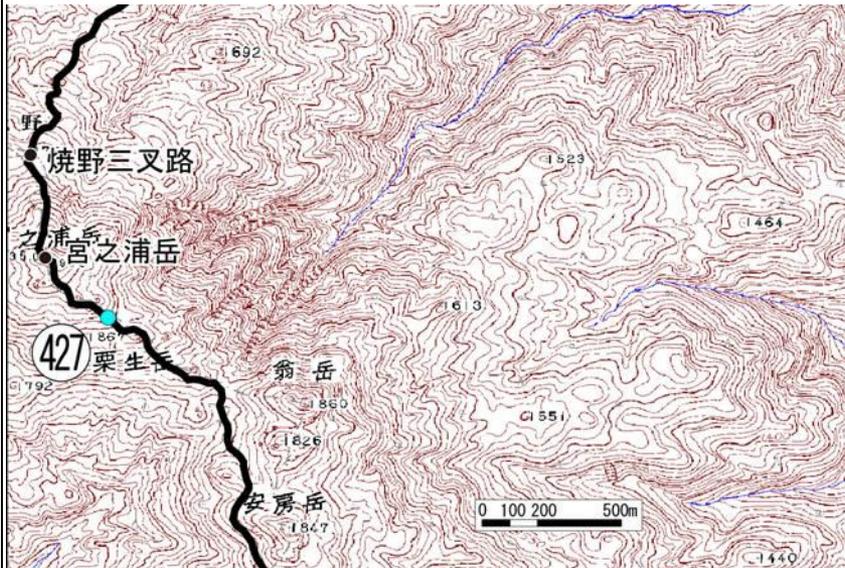
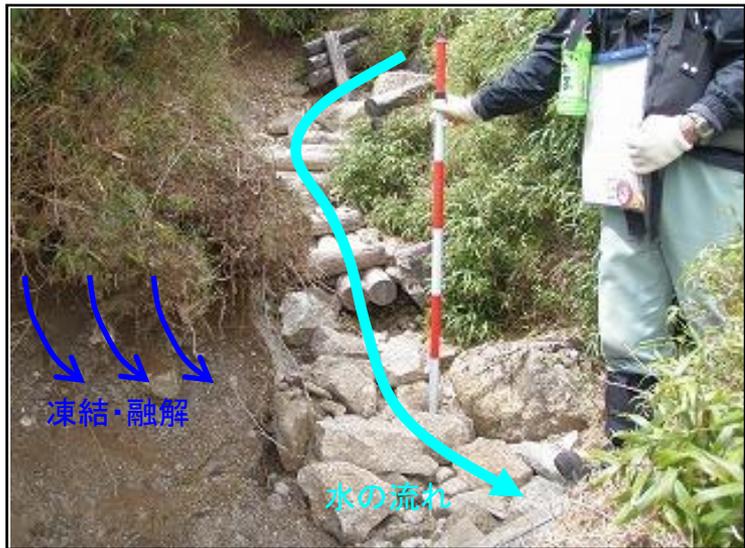
水流による浸食及び木製土留の倒壊が7mに渡って見られ、歩道側方からは凍結・融解によるものと思われる浸食も見られる。所々で歩行の妨げになるとともに、歩道周辺に生育するヤクシマダケへの影響が懸念される。周辺には石材として利用できる石等が存在する。

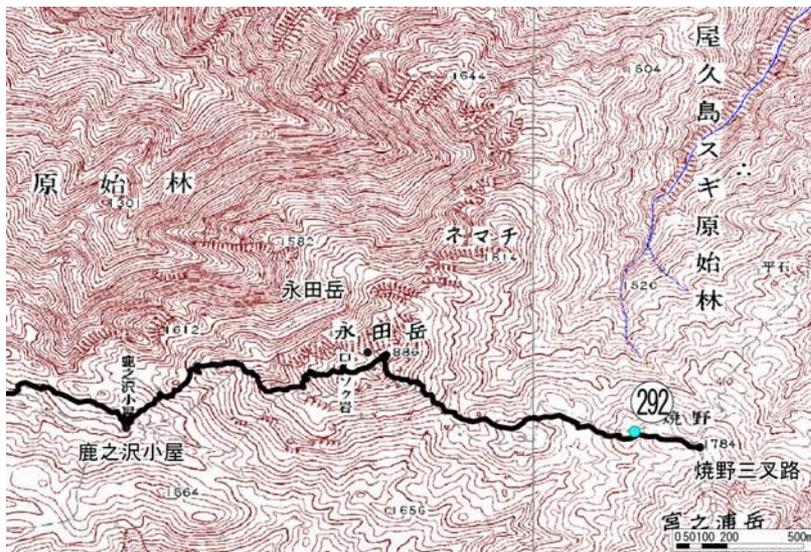
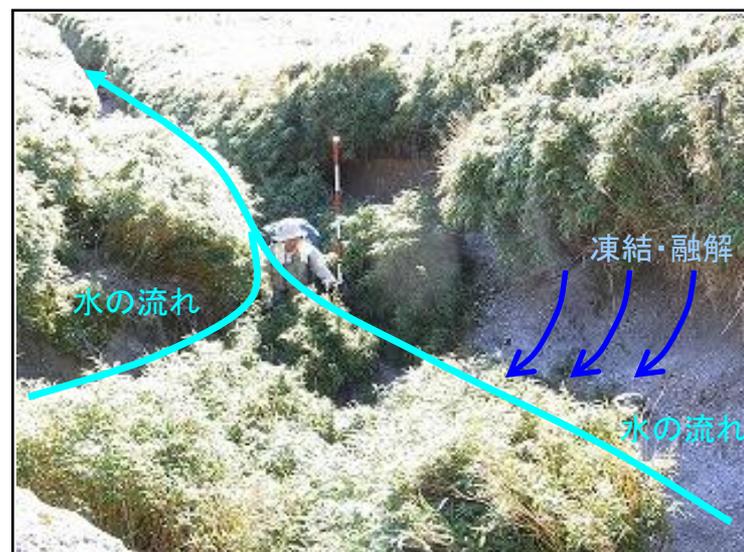
水流による V 字浸食が 25m に渡って見られ、歩道側方からは凍結・融解によるものと思われる浸食も見られる。浸食の幅は 4m、落差は 2m 程度であり、所々で歩行の妨げになり複線化を助長するとともに、歩道周辺に生育するヤクシマダケへの影響が懸念される。周辺には石材として利用できる石等は少ない。
