縄文杉に関するケーブリングの補強とアンカーの設置、及び東側大枝の腐朽診断について

1. 縄文杉の東側大枝のロープの補強及び縄文杉へのアンカーの設置

2. 縄文杉の腐朽診断

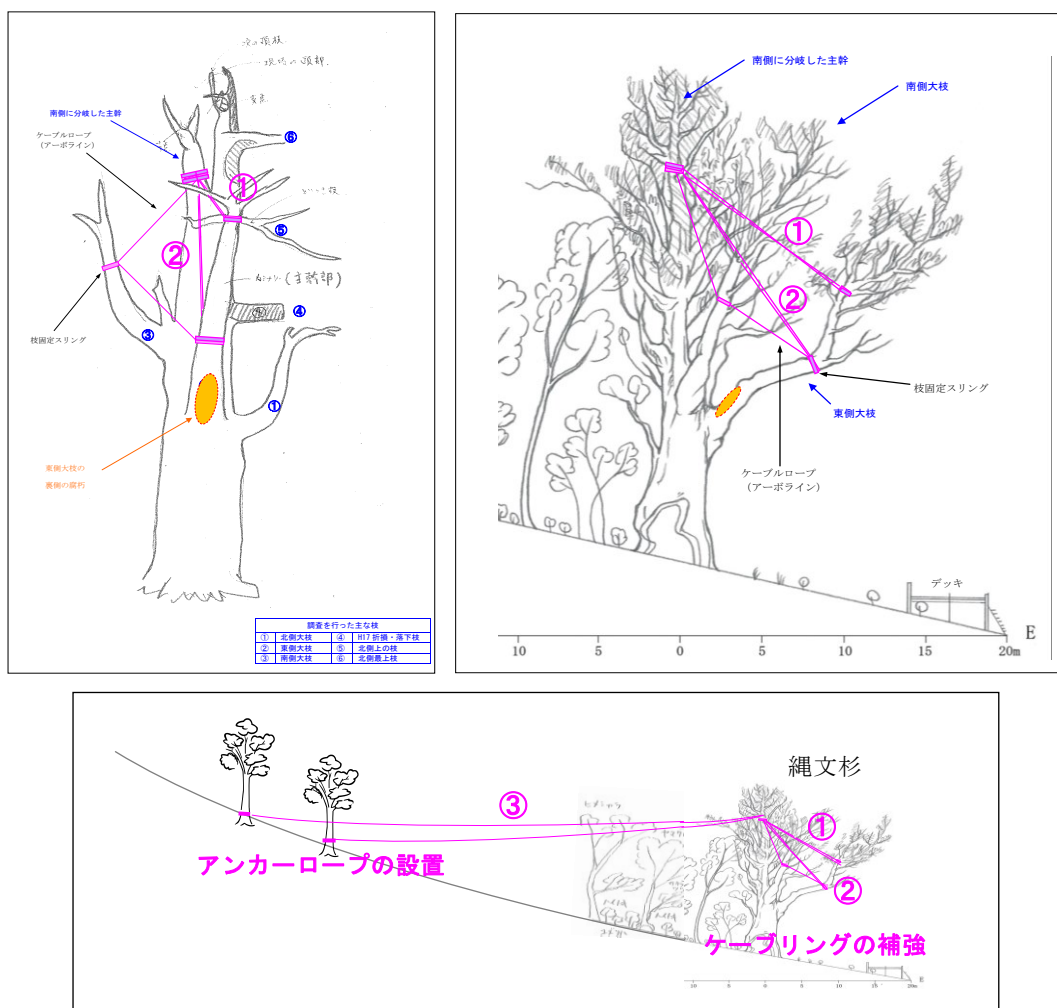
各種補強は、縄文杉の東側大枝に施されたケーブリングそのものを補強するロープの補強(ロープの二重化)と、東側大枝を支える縄文杉主幹の負担を軽減するため、縄文杉の主幹から斜面上部にある強固な樹木2本にアンカーの設置を平成25年10月12日～14日に実施した。ケーブリングの補強及びアンカーの設置状況を図-1、表-1に示す。

<p>平成25年10月12日～14日にかけて、縄文杉の東側の大枝のケーブリングの補強、縄文杉主幹上部から後方のスギ大径木2本へのアンカーの設置を実施した。作業は、荒田洋一（科学委員〔樹木医〕）の現地指導の下、高木登攀技術者兼樹木医4名、樹下作業樹木医1名の計6名が実施した。また、資材等の搬出入については、荷上げ及び荷卸し作業員をそれぞれ2名要した。</p>
<p>① 主幹上部から東側大枝上部へのケーブリングの補強（ケーブルの二重化）</p> <p>主幹の既設スリング箇所（南側健全幹の分岐上部根元周囲2.8m箇所）にスリングをもう1個新設し、そこから東側大枝上部の既設スリング（大枝根元から10mの南側分岐枝の分岐点上部根元周囲1.9m箇所）に、平成24年度に設置したケーブルと2重になるよう10mのケーブル（アーボライン〔シルバー〕）を設置した。</p>
<p>② 主幹上部から東側大枝下部へのケーブリングの補強</p> <p>上記①の主幹の新設スリングから、東側大枝下部の既設スリング（大枝根元から約6m部分の幹周4mの箇所）に、平成24年度に設置したケーブルと2重になるよう10mのケーブル（アーボライン〔シルバー〕）を設置した。</p>
<p>③ 主幹上部から縄文杉背後（北西側、南西側）にあるアンカー予定木2箇所へのアンカーロープの設置</p> <p>上記①の主幹の新設スリングの下部にもう1個スリングを新設し、そこから、北西側17mに生育しているスギ（h19.8m・DBH105cm）と南西側28mに生育しているスギ（h25.4m・DBH232cm）の高さ2m箇所にスリングを設置し、縄文杉からそれぞれのスギにアンカーロープ（アーボライン〔シルバー〕）を設置した。</p>

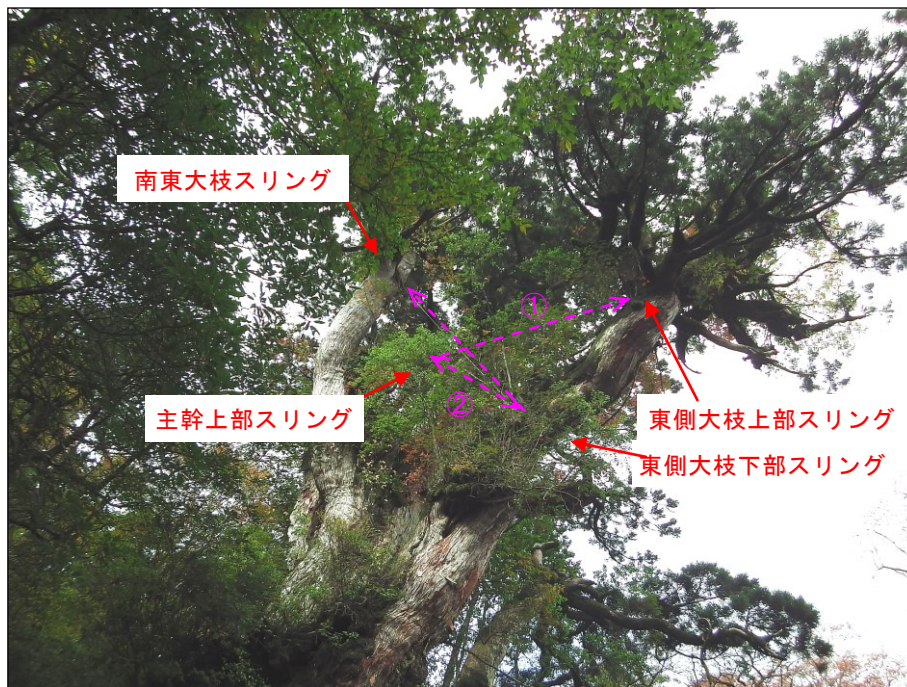
現地写真より、ケーブルロープ(アーボライン[シルバー])そのものは背景に溶け込んでほとんどわからない状況である。またスリング(こげ茶色)は、樹皮の色と一体になり、ほとんどわからない状況となっていて、景観的に目立たないものとなっている。

写真-1 ケーブリング補強後の現地写真（ロープ等はほとんど目立たない）

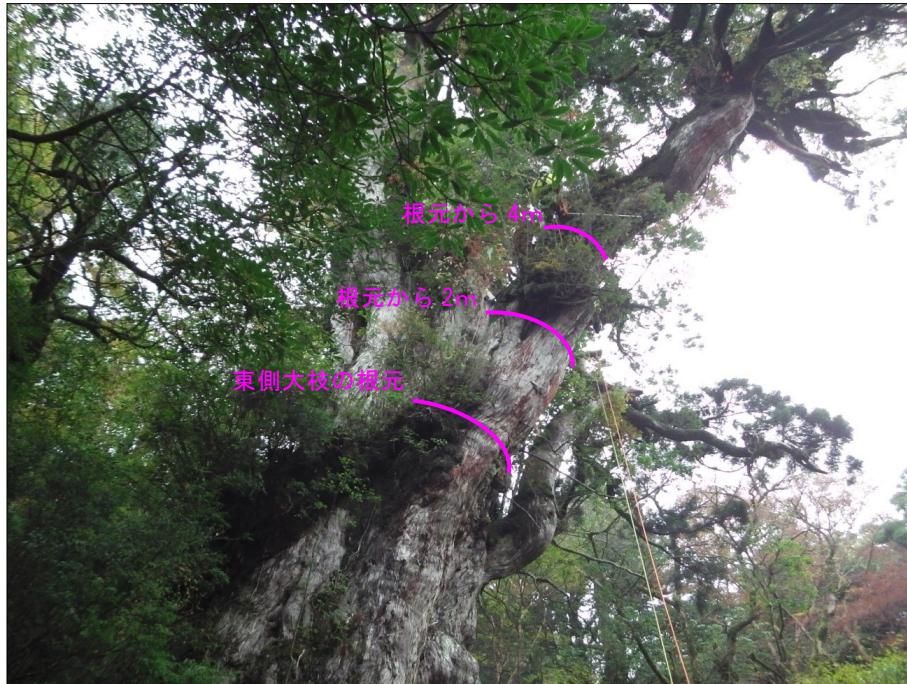
写真-2 縄文杉東側大枝における音響波計測診断器ドクターウツズの測定箇所

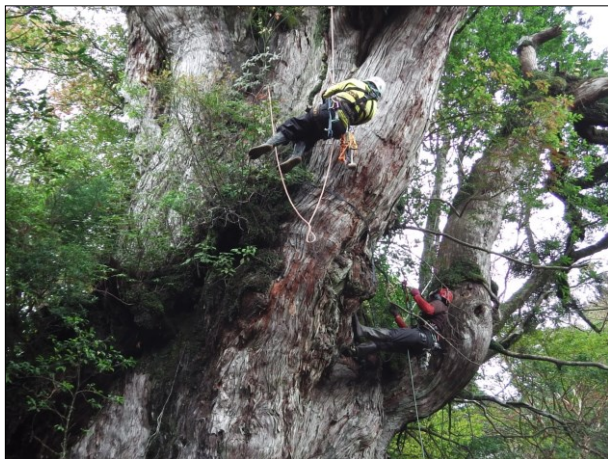
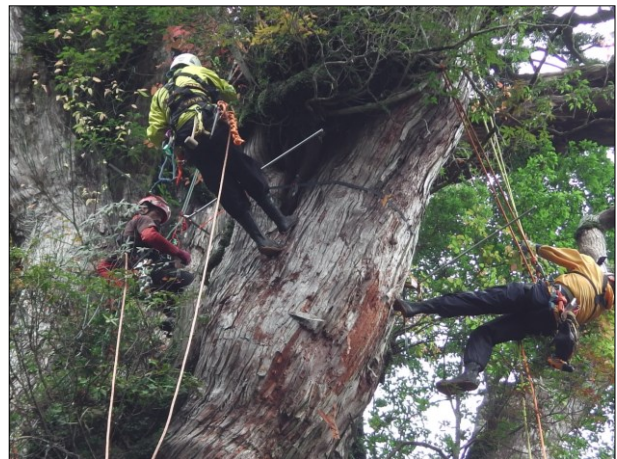
写真-3 東側大枝の根元の測定状況（左写真）、根元から 2m 箇所の測定状況（右写真）

また、参考までに根元から2m地点の推定腐朽率は78.1%、根元から4m地点の推定腐朽率は35.9%であり、根元から少なくとも高さ4m地点までは、木材腐朽が連続的に進行していることが判明した。

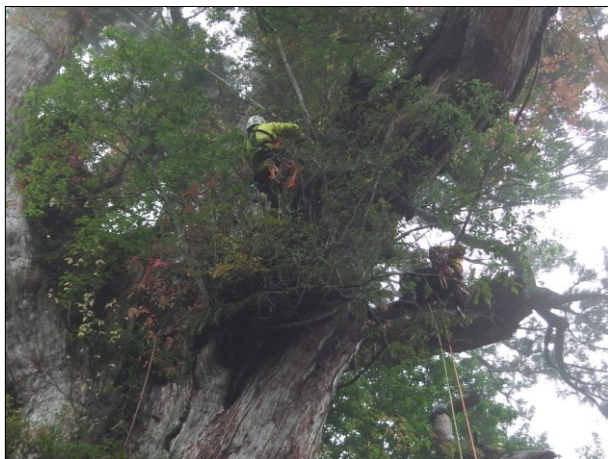
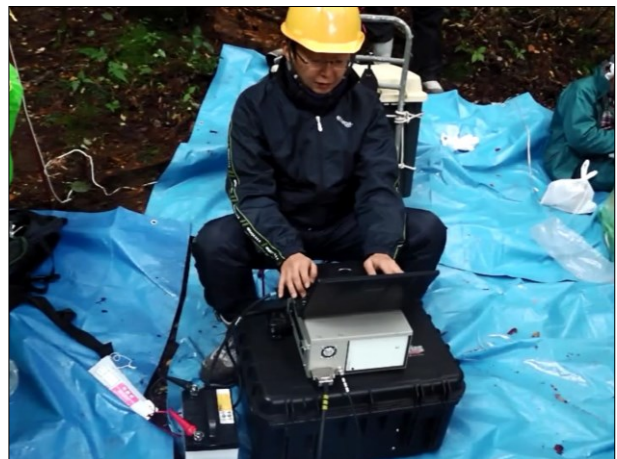
写真-4 根元から 4m 箇所の測定状況（左写真）、音響波計測診断器の測定状況（右写真）

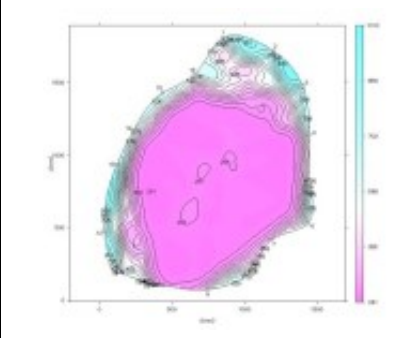
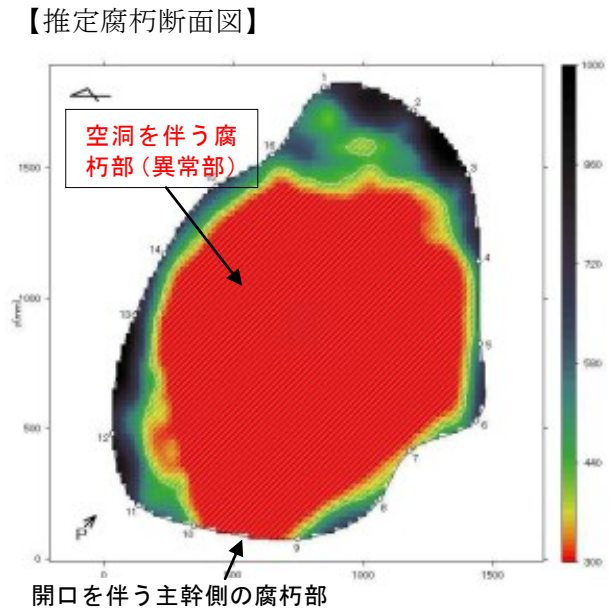
表-3 音響波計測診断機器ドクターウツズによる東側大枝の根元部の測定結果

推定腐朽率：76.6%（異常部断面積 140.10 cm ² / 全体断面積 182.86 cm ² ）

測定結果を測定に係った学識者・樹木医等全員で診断した結果、東側大枝の根本部分の推定腐朽率は76.6%と異常に高く、大枝の幹の外側（東側）にできた硬い木部（アテ部）でかろうじて大枝を支え生育していて、いつ折損してもおかしくない状態であると判断した。
