## 1.4 地すべりの現況

### 1.4.1 被災概要

荒砥沢地すべりは、平成20年6月14日に発生した岩手・宮城内陸地震による山地災害のうちで、最も大規模な地すべりである。その規模は斜面長約1300m、幅約900m、面積約98ha、すべり面の最大深度は100mを超える。不安定土砂発生量は約6,700万m<sup>3</sup>に達する。被災の概観を図1.4.1、図1.4.2に、被災概要を図1.4.3に示す。

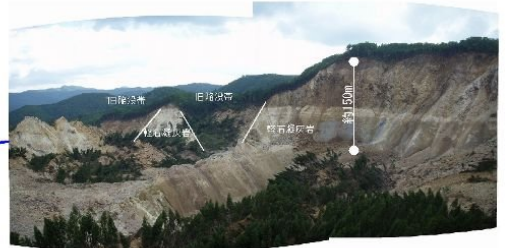
頭部滑落崖（滑落崖の比高は最大で約150mに達する）

- ① 全体ブロックのすべり面の滑動は確認されていないが、滑落亀裂の変位は収束していない。最大比高 1 5 0 m に達する滑落崖の安定を図るため、比高及び勾配を減じる排土工を施工する。
- ② 排土した土砂は、末端部東側の湛水部での盛土として利用する。

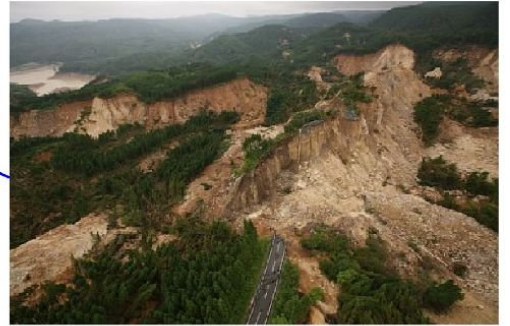
寸断された市道荒砥沢線

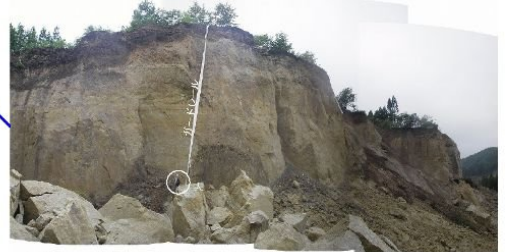
中腹部の滑落崖（ガードレールが垂れ下がり、道路が寸断された）

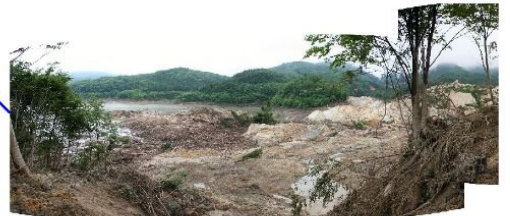
ダム湖へ流出した移動土塊

- ① 末端部でダム湖に面しており、地すべり滑動時に移動土塊が流出した位置にあたる。ダム湖に向けて地形が解放していることから、小ブロックとして滑動しやすい地形条件にある。本ブロックの滑動は後背斜面の不安定化を誘発する可能性が大きいことから、抑止工として杭打工を計画する。
- ② 杭打工にあわせて、抑制工としての盛土工を施工する。

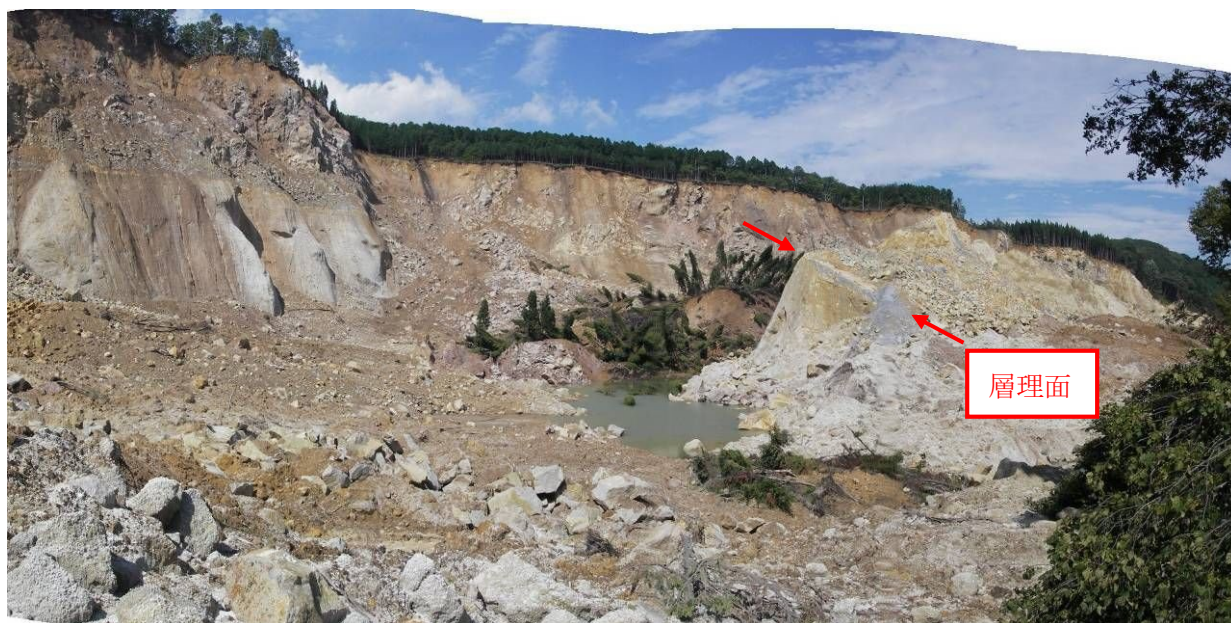
写真 1.4.1 第1リッジの傾倒

写真 1.4.1に示すように、第1リッジに見られる層理面（軽石凝灰岩と溶結凝灰岩の層界）は地すべり末端部方向に向かって約 $20^{\circ}$ 傾斜している。当地区の地質構造は概ね水平であることから、第1リッジは地すべり移動方向に向かって傾倒したと考えられる。

- ・ 前方の陥没帯形成時に前方の脚部の欠損による
- ・ リッジ下ですべり面が階段状になっており、その段差による
- ・ 末端部、中腹部、頭部付近の移動量の差にともなって、地すべり内部で圧縮性的変形が発生している

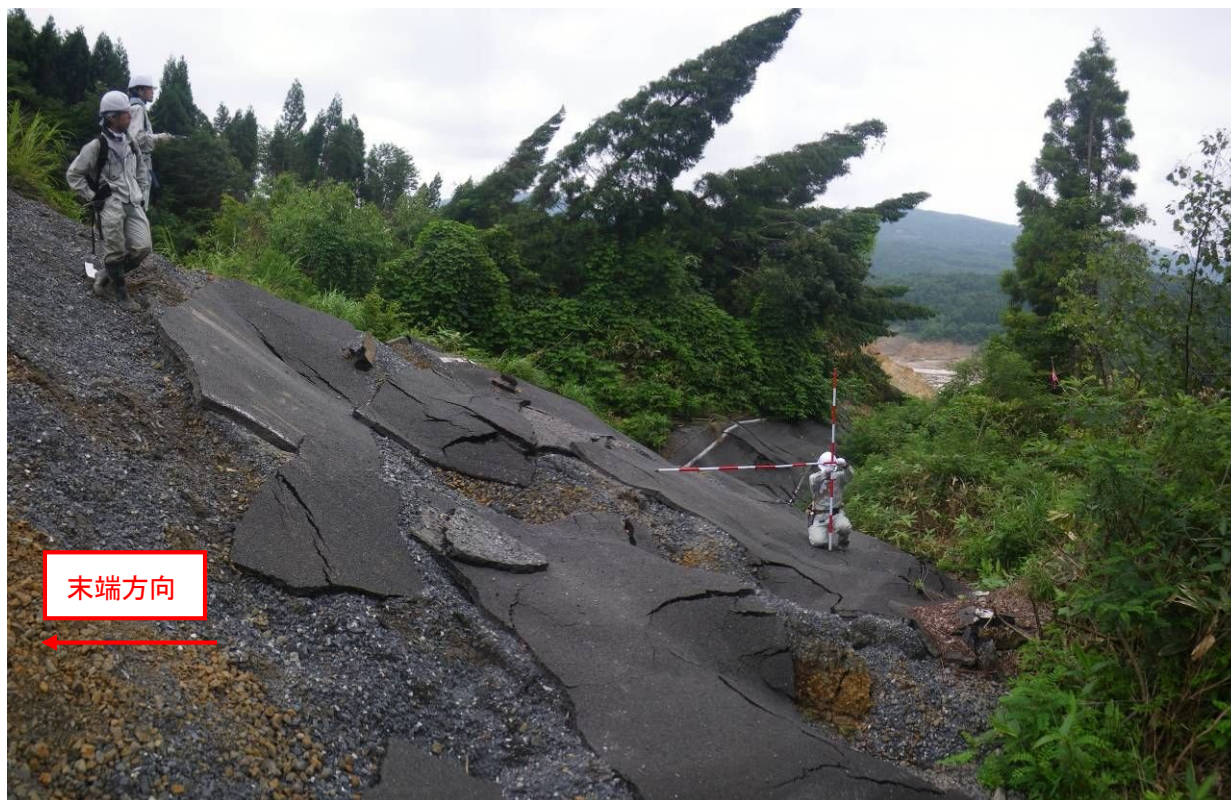
写真 1. 4. 2 道路路面の傾倒

地すべり末端部付近では、道路路面や立木、砂岩シルト岩の堆積構造の傾倒が各所で認められる。道路路面の傾倒は主に移動体の末端部付近や擾乱帯付近に見られ、概ね北西方向、すなわち地すべり移動方向と逆方向に傾斜している。写真 1.4.2は擾乱帯縁辺部に見られる道路の残骸である。路面の走向傾斜は $NS45^{\circ}W$ であり、概ね地すべり移動方向の逆方向に傾斜している。

以上の現象はいずれも地すべりの移動方向と逆方向への傾斜を示しており、その様な現象は地すべり末端部に集中する。これが地すべり活動に伴う圧縮により生じた現象だとすれば、山側傾斜のみ確認されるのは説明し難い。すなわち、圧縮による変形であれば、褶曲構造のように対になる逆傾斜の現象も多く見られるはずである。しかし、以上の変形現象は山側傾斜が卓越し、特に砂岩シルト岩の変形は2列の擾乱帯に多数見受けられる。したがって、これらの変形現象は、圧縮によるものではなく、“乗り上げ”によるものと考えられる。

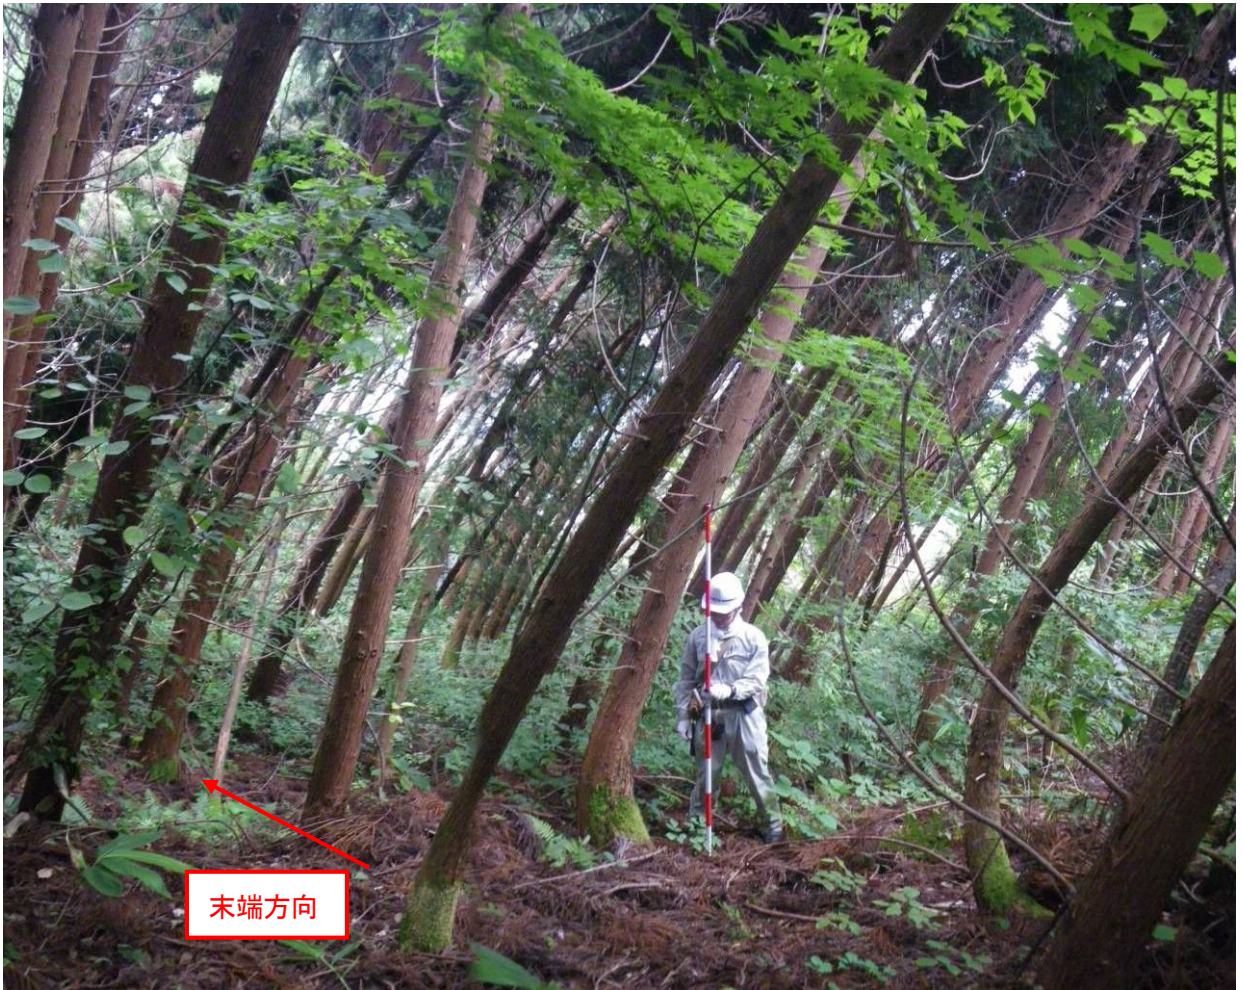
写真 1. 4.3 立木の傾倒

写真 1.4.3は擾乱帯と移動体の境界部の林帯である。この一帯の立木は総じて $N60^{\circ}W$ 方向に約 $20^{\circ}$ 傾倒しており、概ね地すべり移動方向の逆方向に傾斜している。

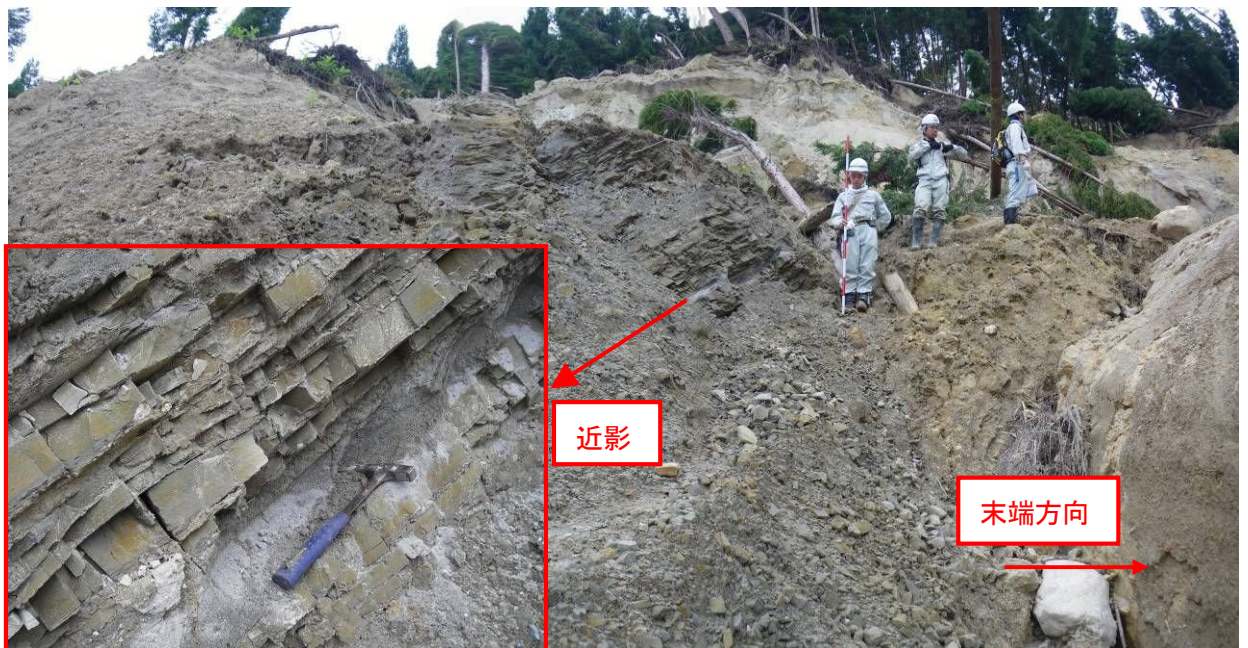
写真 1. 4.4 砂岩シルト岩に見られる堆積構造の傾倒

当地区とその周辺の地質構造は概ね水平であるにもかかわらず、地すべり末端部の擾乱帯内に見られる砂岩シルト岩の堆積構造は概ね北西方向に傾斜する傾向にある。一部南東傾斜が見られる場合もあるが、局部的であり、大局的には北西傾斜が卓越する。写真 1.4.2は擾乱帯②に見られる砂岩シルト岩である。ここで確認される堆積構造の走向傾斜は  $N42^{\circ} E14^{\circ} NE$  であり、概ね地すべり移動方向と逆側に傾斜している。

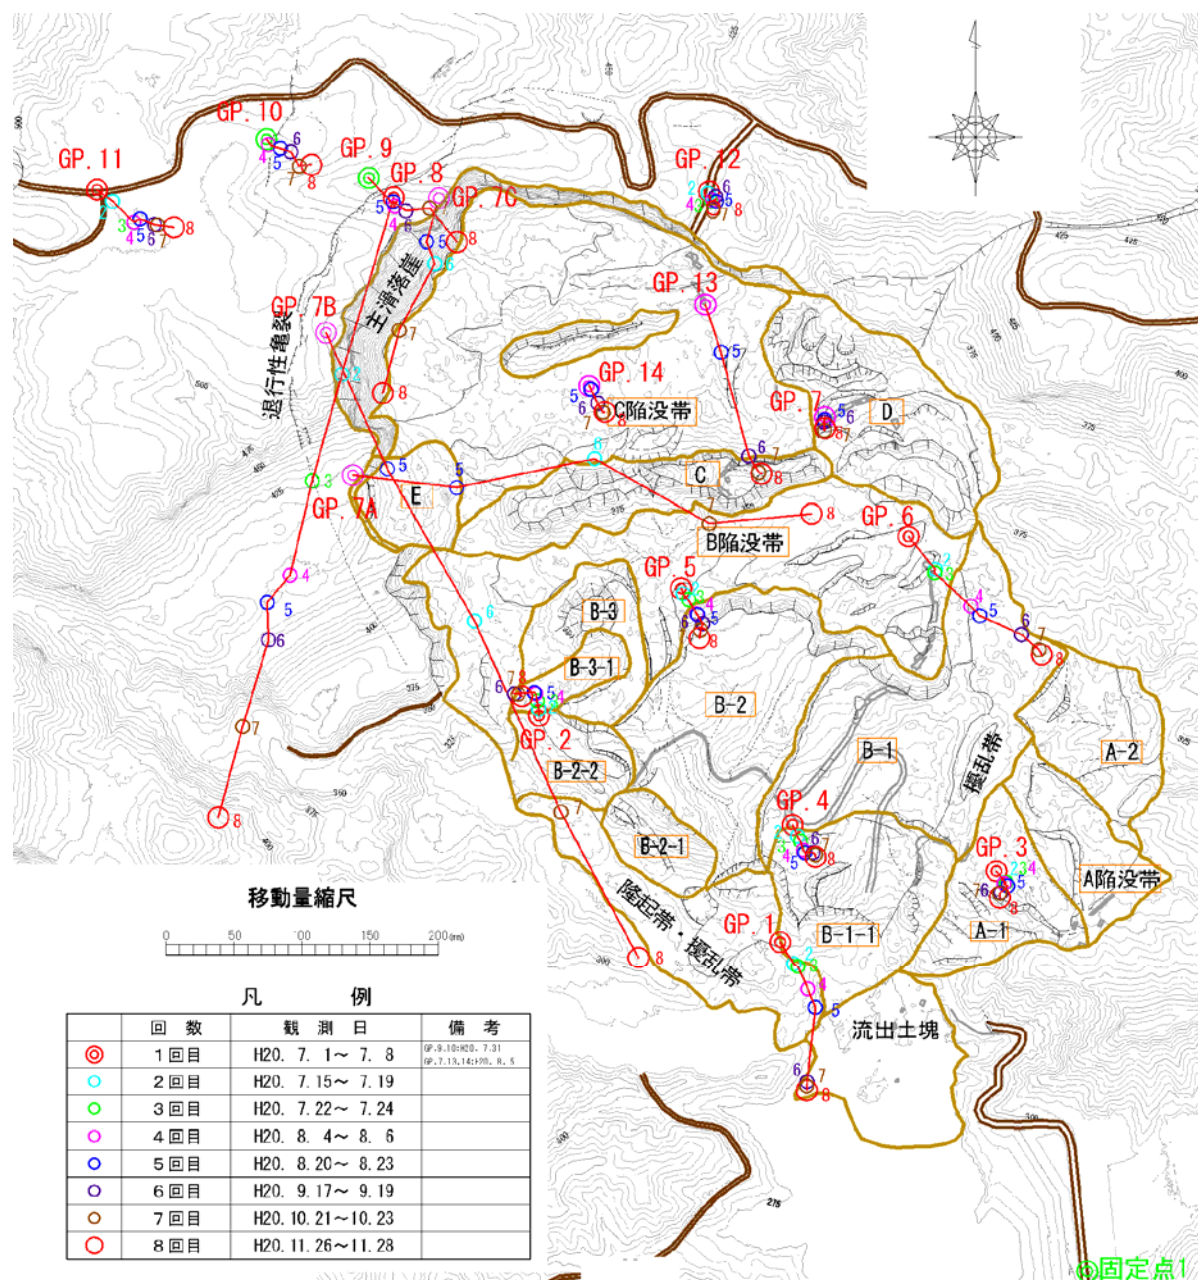
図 1. 6. 1 GPS / TS 変動図

移動体内のGPSは移動量の累積性はそれぞれ認められるものの、その移動方向に一貫性はなく、移動量についても、当初の移動（「1.4.3 空中写真判読による動態」）との整合も認められない。つまり、平成20年6月14日の滑動後は一体的な滑動は示さず、ローカルな地表変位を示しているものと考えられる。

体を構成している軽石凝灰岩は粘着力が小さく、もろいといった特徴を有し、降雨や地表水の浸食にも抵抗力がないために、それぞれの位置で浅層、あるいは局所的な破壊が進行していることを示していると考えられる。

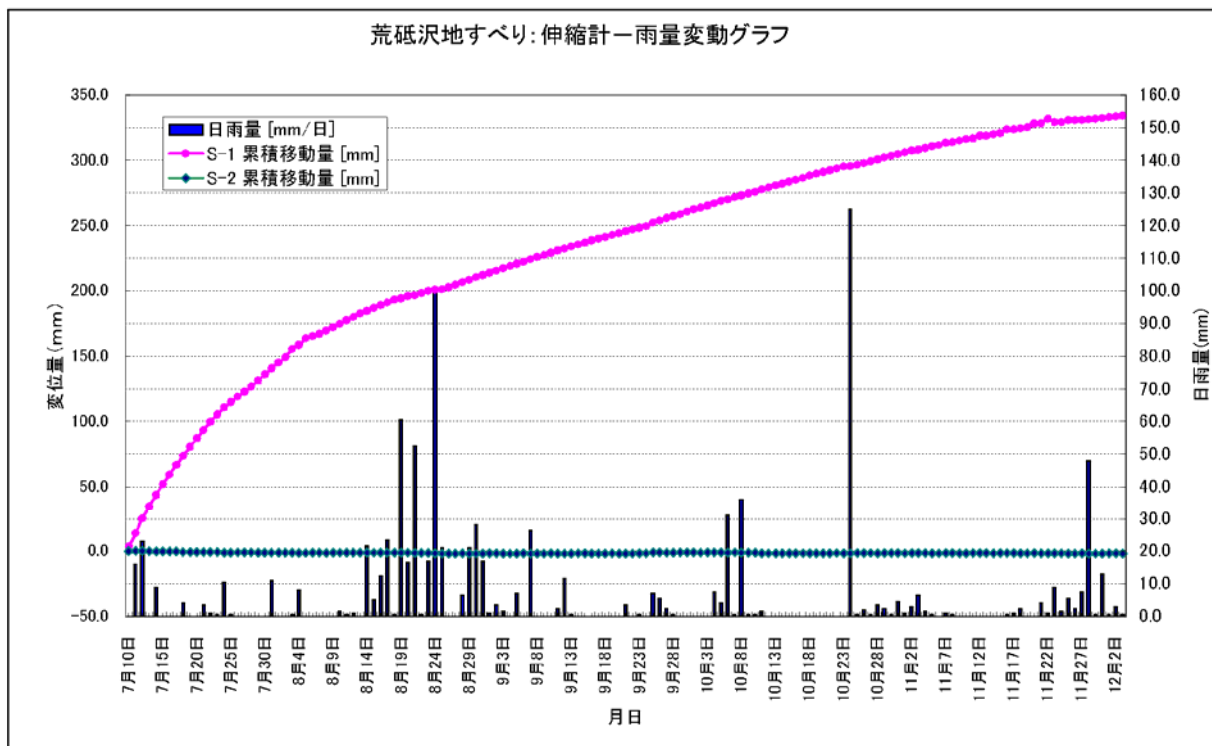
図 1.6.2 伸縮計変動図

7月上旬の観測開始から、8月上旬にかけて、変位速度を少しずつ減速しながら推移し、その後は12月上旬までの間、極端な速度の変化をみせずに変位を継続している。その間に8月24日、10月24日に日雨量 100mm を越す降雨を経験しているが、この時の変位の加速はみられない。

これは、拡大亀裂内側（滑落崖上部）の GP.8 と同じ傾向を示すが、地すべりブロック内のGPSが一貫した変位を示さないことと整合しない結果であることから、拡大亀裂の変位と全体ブロックの一体的な活動は考えにくい。

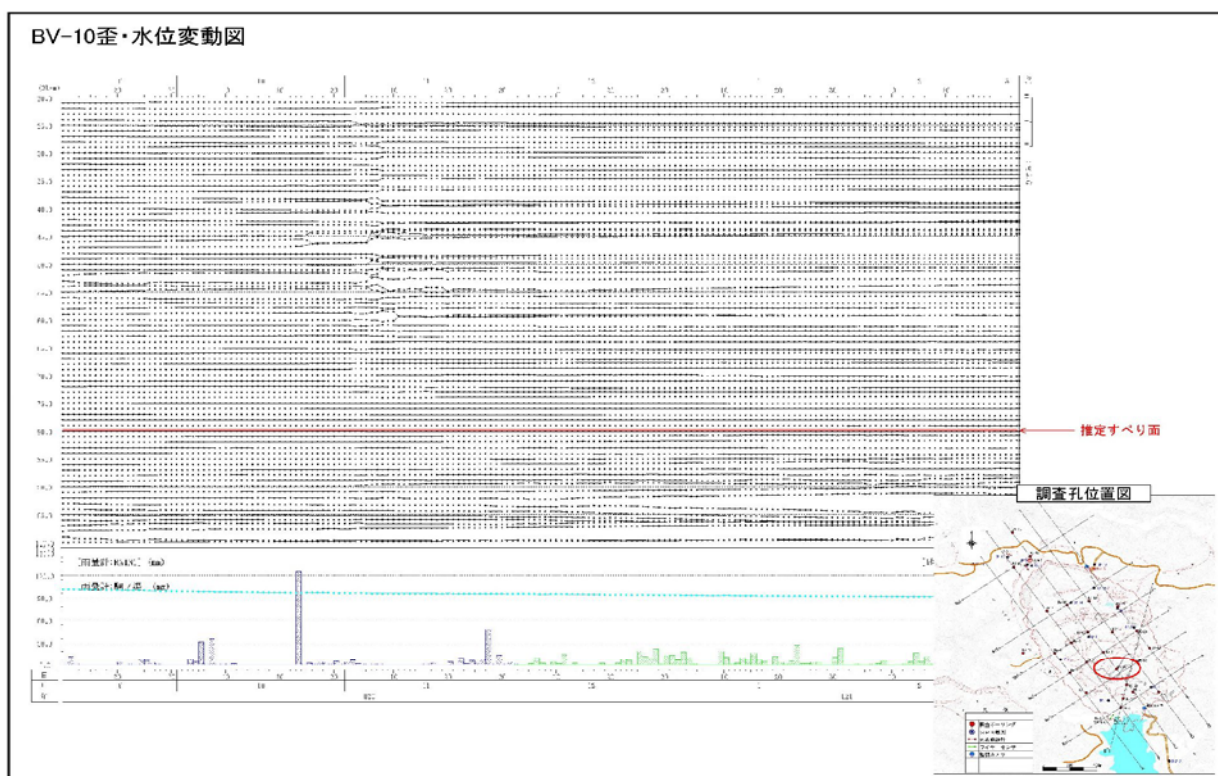
図 1. 6.3 BV-10 パイプひずみ計変動図

BV-10はブロック下部、BV-13はブロック上部に位置した孔である。

BV-10はGL-77.9m（風化砂岩・シルト岩底面）、BV-13はGL-91.15m（強風化軽石凝灰岩、弱風化砂岩・シルト岩層）で明瞭な擦痕をともなうせん断面が確認されている。

それぞれのすべり面付近、あるいはほかの深度においても地すべり活動を示すようなひずみ計の累積傾向は確認されていない。これはほかの孔にも共通であり、全体ブロックでの活動、あるいは各ボーリング孔を取り込んだ小ブロックでの地すべり変動は発生していないとの結論に至る。

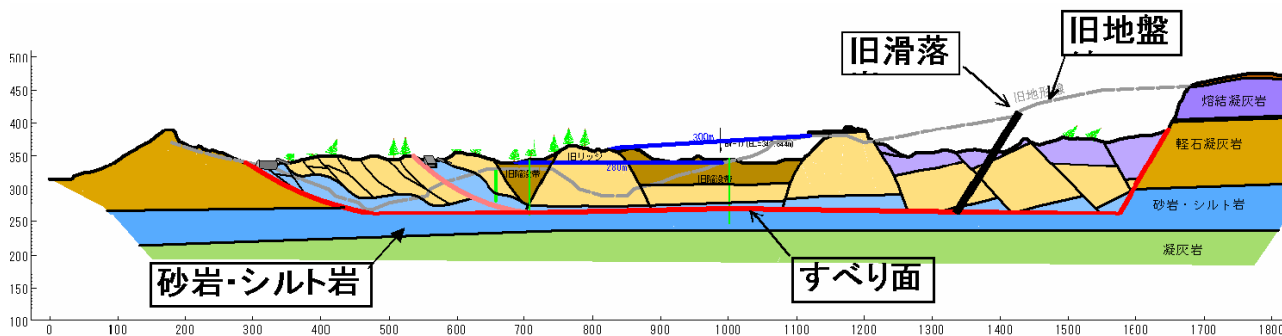
図 1. 6.5 D測線縦断面図

図 1.6.5に示すように、すべり面は砂岩・シルト岩互層内に形成されている。

地すべりブロックの末端部では周辺地形との関係（解放，閉塞）で一部では受け盤構造をなすが，すべり面の主体部分では，砂岩・シルト岩の構造（おおむね N-S 4° E と緩い構造）を反映して，下部では 1~2° の流れ盤，上部では 0~幾分逆傾斜と極めて低角度であり，この構造自体は地すべりが発生しにくい構造である。
