2. 地すべり発生から 1 年後の現況

2.1 地すべり発生から 1 年間の推移

2.2 主な地形・地質の変化

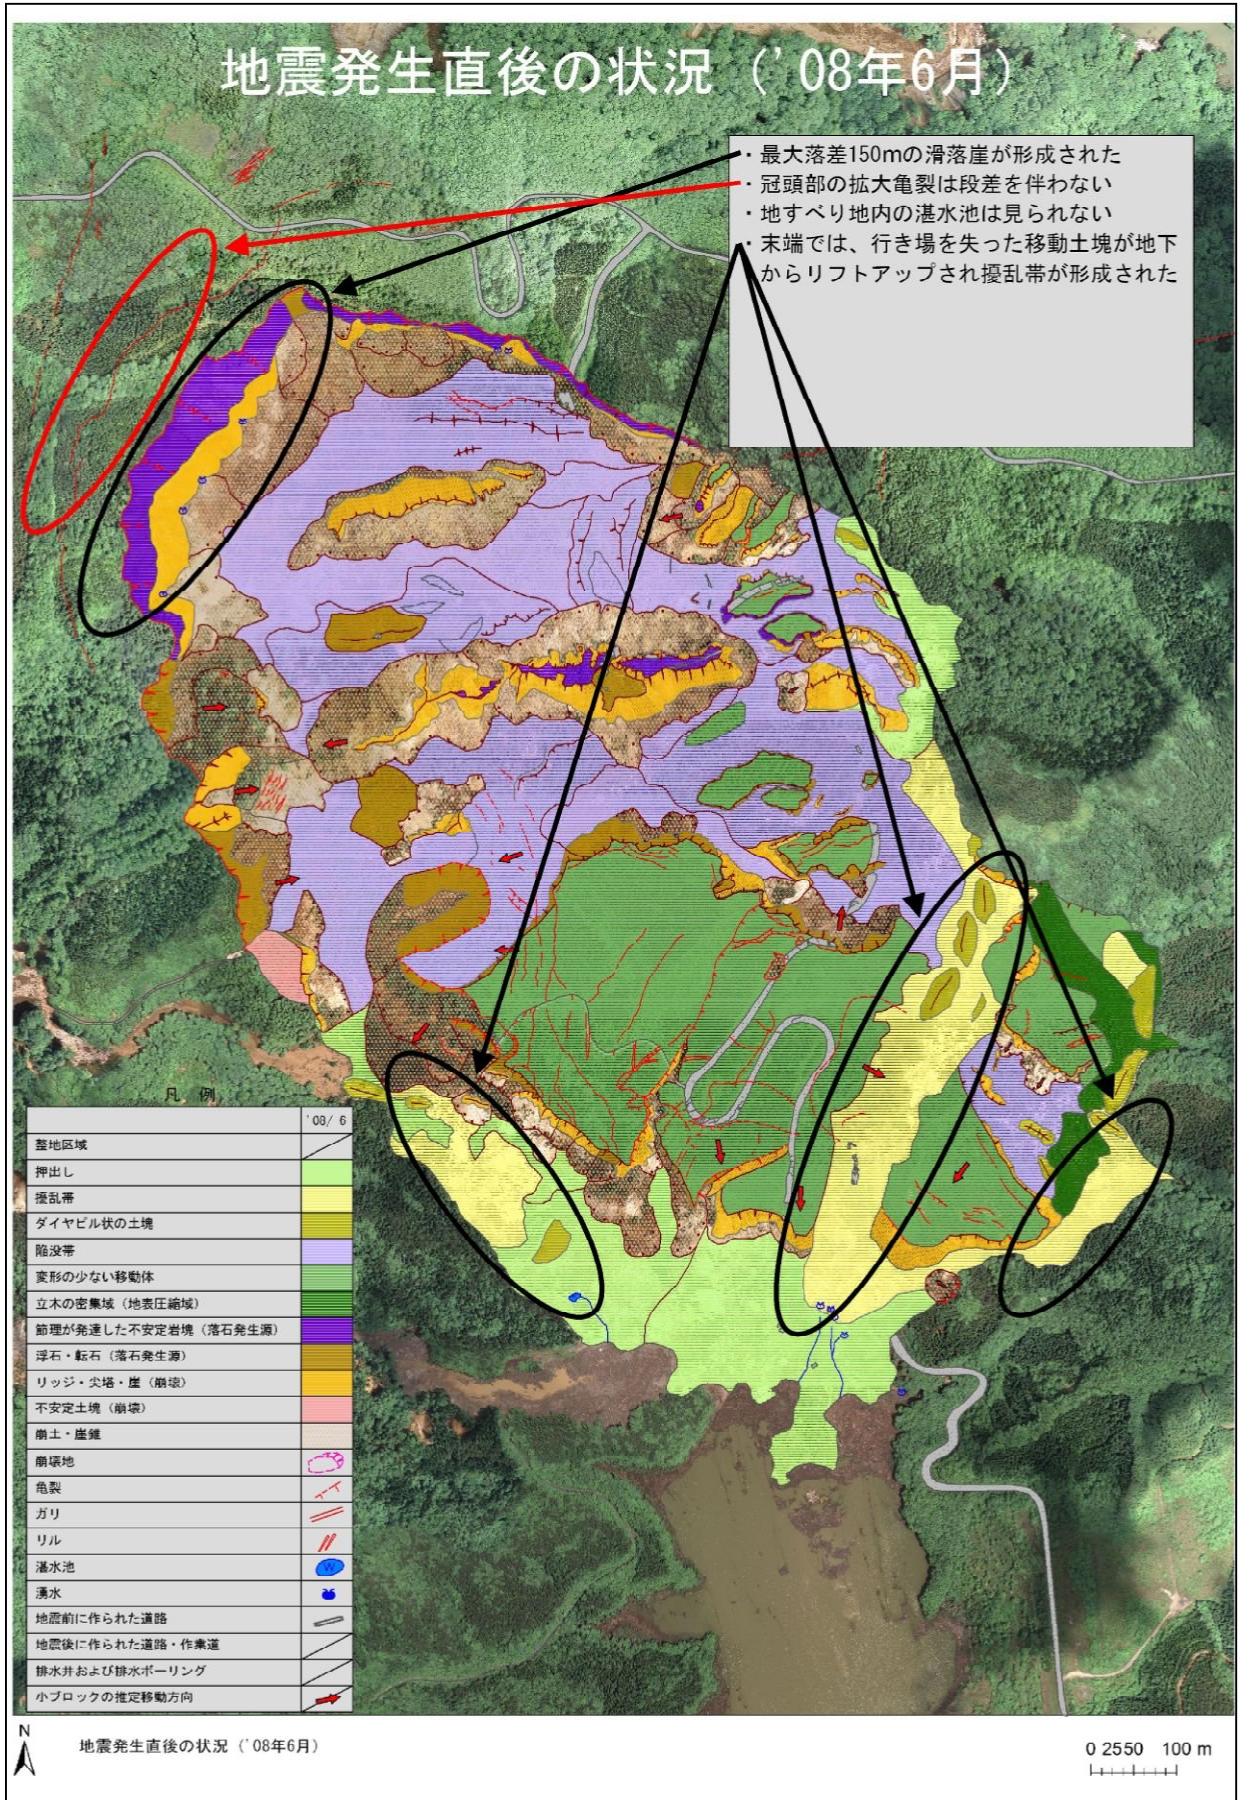
図 2.1.1 地震発生直後の状況（平成 20 年 6 月）

(1) 地すべり発生直後の状況（平成 20 年 6 月）

- ① 最大落差 150m の滑落崖が形成された。
- ② 拡大亀裂はこの時点では落差を伴っていない。
- ③ 地すべり地内での湛水は見られない。
- ④ 末端部では行き場を失った移動土塊が地下から持ち上げられて擾乱帯が形成された。

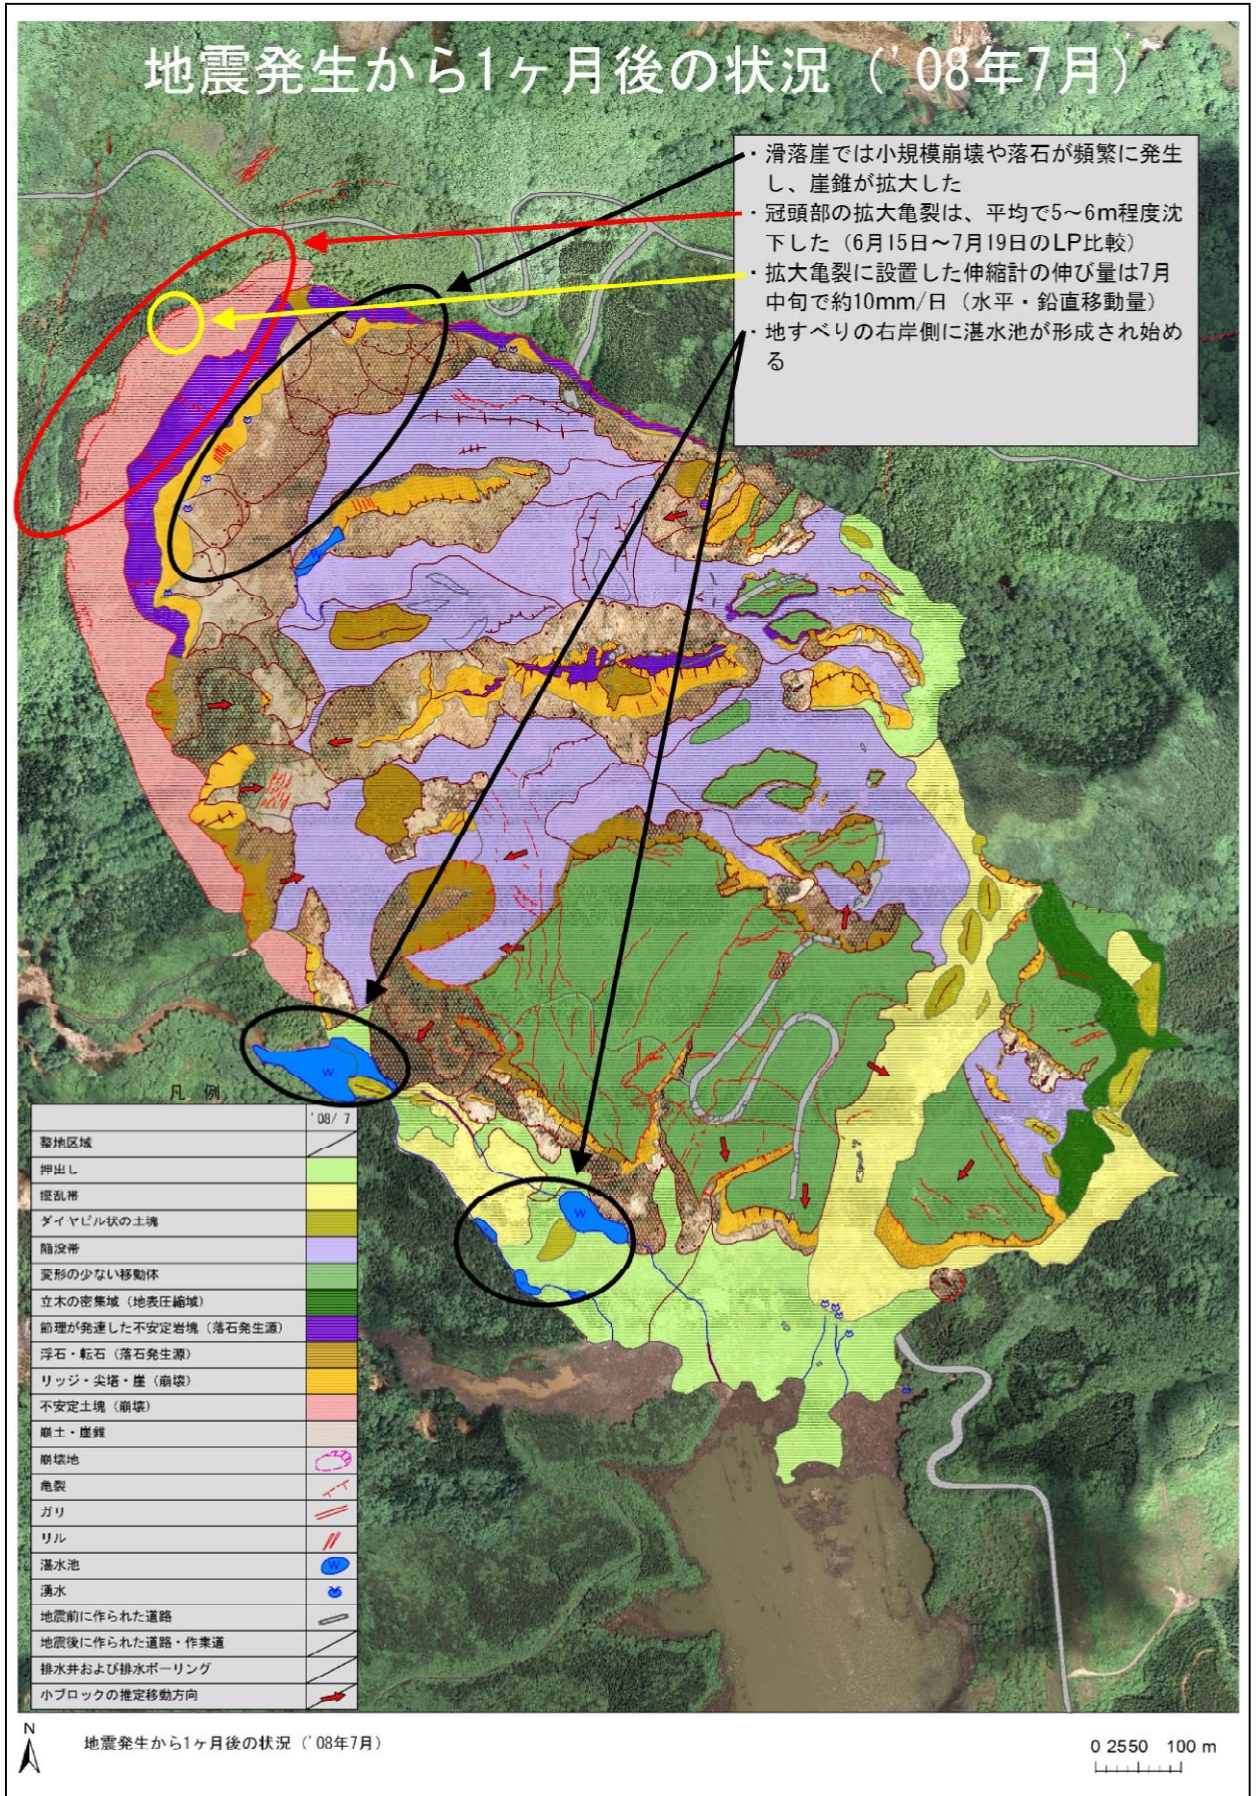
図 2.12 地震発生から1ヶ月後の状況（平成20年7月）

(2) 地すべり発生から 1 ヶ月の状況直後の状況（平成 20 年 6 月）

- ① 滑落崖では小規模崩壊や落石が頻繁に発生し崖錐が拡大した。
- ② 冠頭部の拡大亀裂下方が平均で 5～6m 程度沈下した（6/15～7/19 の LP 比較）
- ③ 拡大亀裂に設置した伸縮計の伸び量は平成 21 年 7 月中旬で 10mm/日。
- ④ 地すべりブロック右側壁側に湛水池が形成され始める。

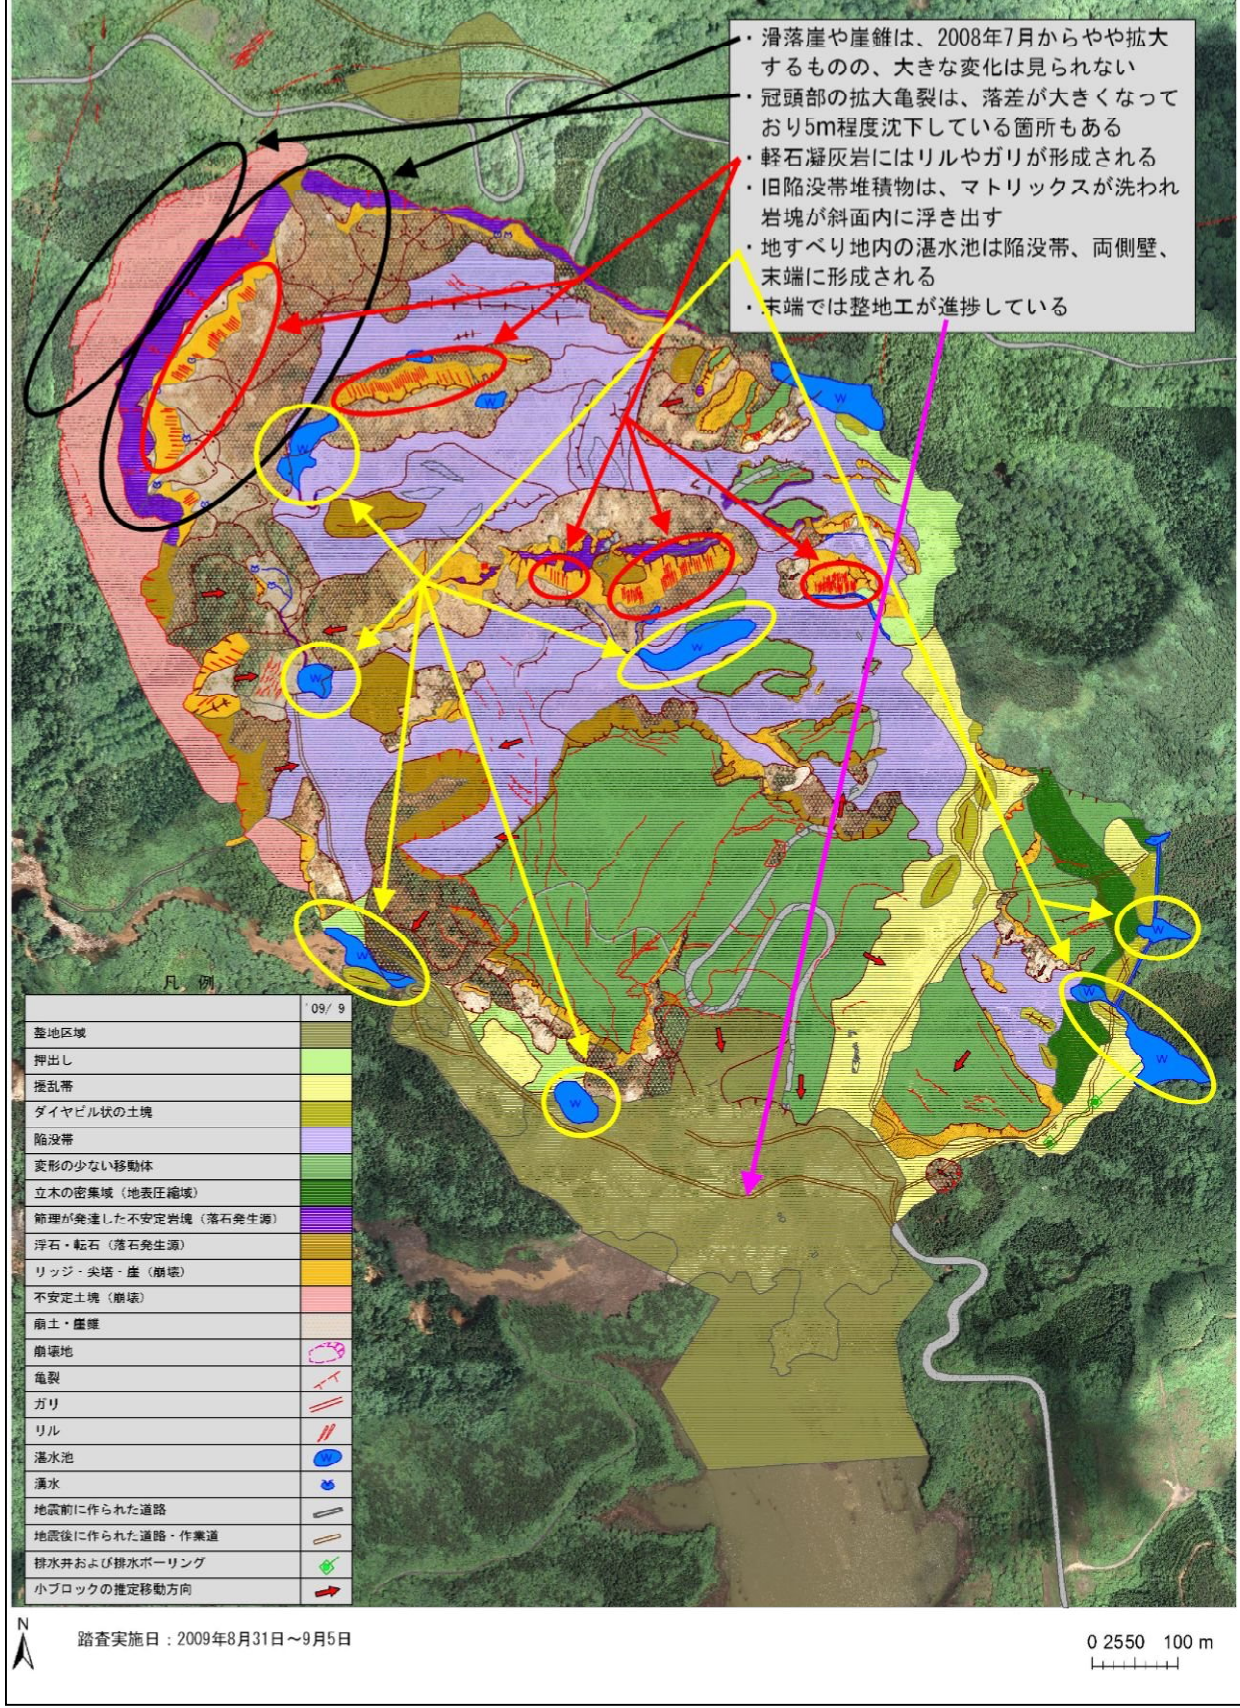
図 2.13 地震発生から約1年後の状況（平成21年9月）

(3) 地すべり発生から約 1 年後の状況（平成 21 年 9 月）

- ① 滑落崖や崖錐は平成 20 年 7 月からやや拡大するものの大きな変化は見られない。
- ② 冠頭部の拡大亀裂は、落差が大きくなっており 5m 程度沈下している箇所もある。
- ③ 軽石凝灰岩にはリルが形成される。
- ④ 旧陥没帯堆積物は、基質部が洗われ岩塊が斜面内に浮き出す。
- ⑤ 地すべり地内の湛水は、陥没帯、両側壁、末端部に形成される。

- ・ 滑落崖や崖錐は、2008年7月からやや拡大するものの、大きな変化は見られない
- ・ 冠頭部の拡大亀裂は、落差が大きくなっており5m程度沈下している箇所もある
- ・ 軽石凝灰岩にはリルやガリが形成される
- ・ 旧陥没帯堆積物は、マトリックスが洗われ岩塊が斜面内に浮き出す
- ・ 地すべり地内の湛水池は陥没帯、両側壁、末端に形成される
- ・ 末端では整地工が進捗している

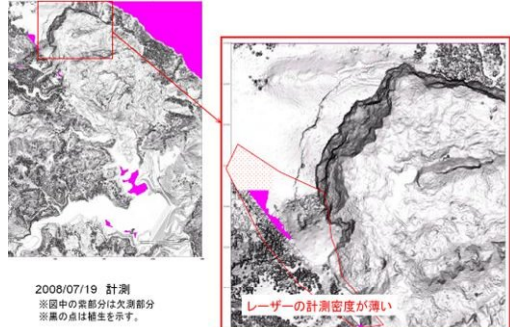
地形変化の原因	将来予測
<p>最大落差150mの滑落崖が形成されたことによる、前面土圧の解放や余震によると考えられる。</p>

<p>2008/07/19 計測 ※図中の紫部分は欠測部分 ※紫の点は植生を示す。</p> <p>レーザの計測密度が薄い</p> <p>レーザプロファイラ（'08/07/19計測）</p>	<p>段差は大きくなっており、滑落が懸念される。</p>

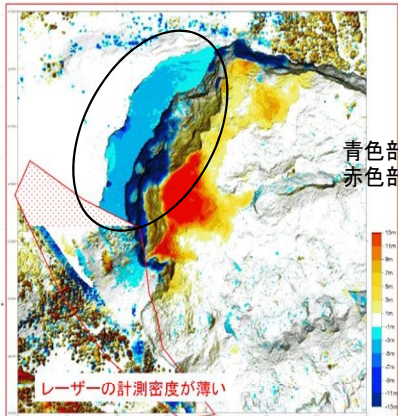
<p>青色部分…標高低下 赤色部分…標高上昇</p> <p>レーザの計測密度が薄い</p> <p>レーザプロファイラによる、'08/06/15～'08/07/19の地形変化</p>

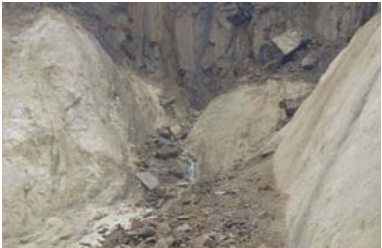
<p>滑落崖からの湧水（'08/07/09撮影）</p>	<p>溶結凝灰岩は、柱状節理に規制されたクラックに入り込んだ間隙水の凍結融解等により、物理的風化が進行し、頻繁に小規模な崩壊や落石が発生する。斜面が後退すると、柱状節理に規制された新たなオーバーハング面ができ、さらに斜面の後退が続く。軽石凝灰岩においてはリルが下刻、増幅し緩慢に侵食が続く。</p>

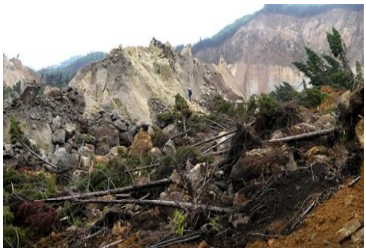
変化		
地震発生直後('08年6月14~30日)	1ヶ月後('08年7月1日~31日)	1年後('09年8月31日~9月5日)
<p>主に弱溶結凝灰岩や軽石凝灰岩の岩塊が堆積し、倒木も多く含まれる。地すべり発生直後には湛水池の形成は認められない。</p>

<p>第一陥没帯('08/06/27撮影)</p>		<p>滑落崖下の崖錐がやや拡大している。倒木は枯損し、一部は滑落崖から供給された岩塊に埋没している。岩塊の間隙は、細粒分による埋積が進行している。湛水池が形成される。</p>

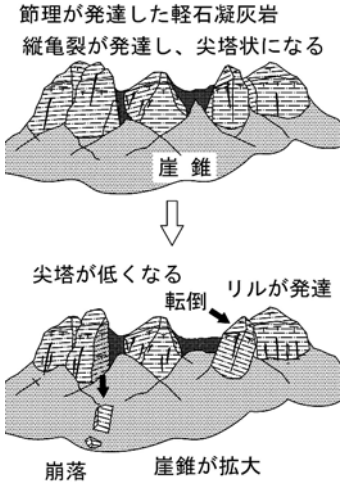
地形変化の原因	将来予測
<p>リッジ頂部には不安定な弱溶結凝灰岩が載る。リッジ本体は雨水や流水の侵食に対する抵抗力が弱い軽石凝灰岩からなり、勾配が緩い面は、リルが形成されやすい。軽石凝灰岩は鉛直に近い角度の節理が発達し、縦のクラックが入る。</p>	<p>頂部の不安定な岩は滑落する。急崖部においては、節理が発達した軽石凝灰岩にクラックが入りやすいため、崩落が発生する。勾配がやや緩い面では、リルの下刻・増幅が進み、同時に崖錐が形成され、全体的には比高がゆっくりと低下する。</p>

<p>リッジ頂部の不安定岩塊('09/09/04撮影)</p>

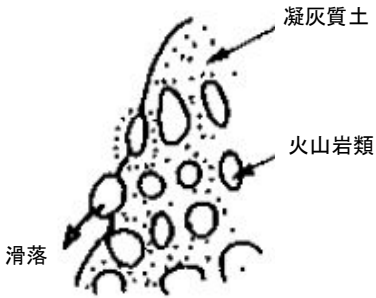
地形変化の原因	将来予測
<p>旧地すべりの陥没帯埋積物は、マトリックスが洗われやすい凝灰質土で、巨礫を含むため、浮き出た岩が滑落しやすい。軽石凝灰岩は雨滴や流水の侵食に対する抵抗力が低く、リルが発生しやすい。</p>

<p>移動体の縁では、小規模な崩壊や落石が頻繁に発生する。移動体の縁で小規模な崩壊が進行すれば、亀裂により分断されたブロックの不安定化も懸念される。傾倒木が多く残存しており、枯死が進む。</p>

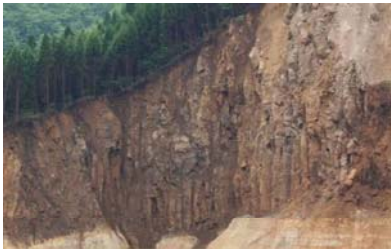
<p>柱状節理が発達する溶結凝灰岩 ('08/06/22撮影)</p>	<p>地震直後より7月頃までは、滑落崖において小規模な崩壊や落石が頻繁に発生し、崖錐が上伸、拡大する。オーバーハングする面は、背後に拡大し、崩土が増えている。</p>

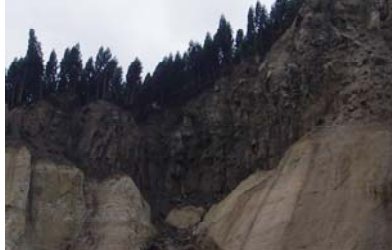
<p>柱状節理が発達する溶結凝灰岩 ('08/07/11撮影)</p>	<p>柱状節理間のクラックはやや開き、隙間に細粒分が入り込んでいるように見られる。節理のエッジはやや不明瞭になっている。オーバーハングする面は、背後にやや拡大している。</p>

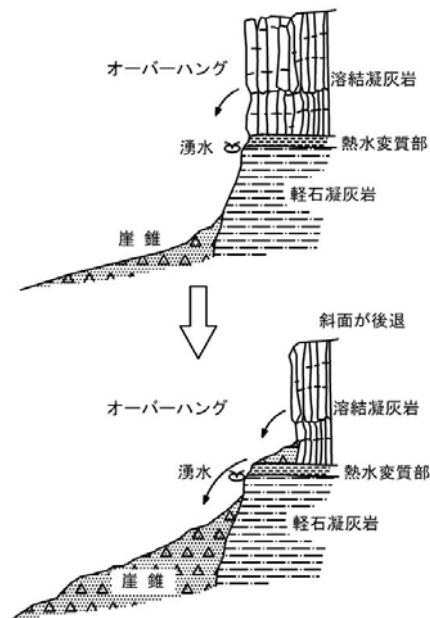
図 2.14 溶結凝灰岩露頭の将来予測

柱状節理に規制されるため、自然斜面は常に切り立っている状態で、不安定であるため、小規模な崩壊や落石が頻繁に発生する。

前面の土圧が抜け、岩塊内の拘束圧は解放されたため、節理面は開口クラックとなり、時間の経過とともにクラック沿いに岩が風化し、不安定化が進む。

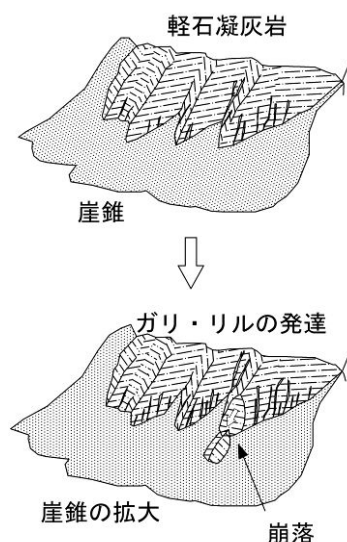
図 2.15 軽石凝灰岩露頭の将来予測

崖や尖塔においては小規模な崩壊や落石が発生する。

リル・ガリが下刻・増幅し、小丘や崖は侵食され、陥没帯や谷の埋積が進む。

風化・崩壊し、生産された細粒分は、岩塊の間隙を埋積し、結果として平坦化が進む。

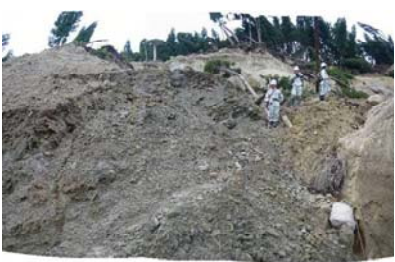
<p>崩積物の粒径がやや細くなる （'08/07/11撮影）</p>	<p>酸化により褐色を帯びるものも見られる。地表付近では、スレーキングが進行し、層理面沿いに剥離しているものも見られる。全体的に酸化し、表面は褐色を呈する。</p>

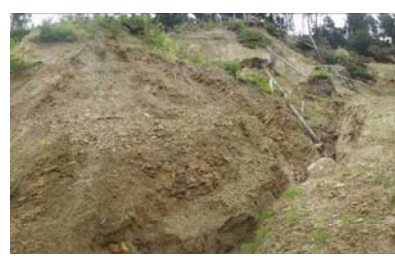
<p>酸化により褐色を呈する 写真右下には深さ約1mのガリが形成 （'08/09/01撮影）</p>
  <p>層理は密着する （'08/07/22撮影）</p>

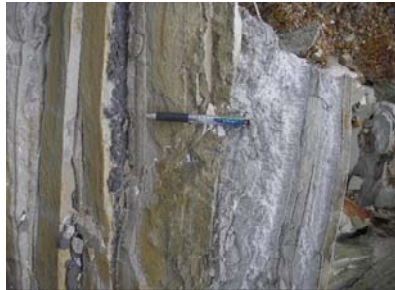
<p>砂岩などの粗粒部分は脆弱 （'08/08/01撮影）</p>

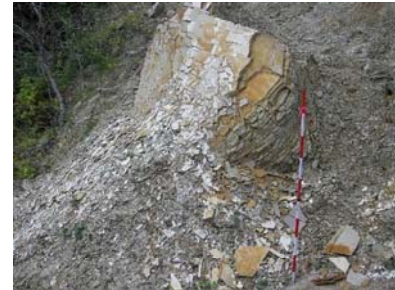
<p>層理面に沿って剥離しやすく粉々になる （'09/09/01撮影）</p>

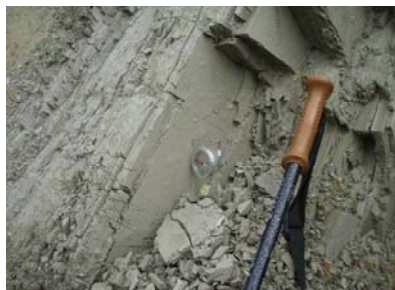
<p>触るとわずかに粘土が付着 （'08/07/25撮影）</p>

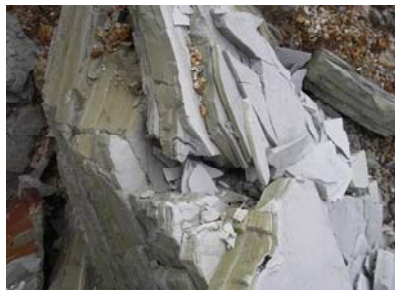
<p>乾湿の繰り返しによりスレーキングする （'08/08/01撮影）</p>

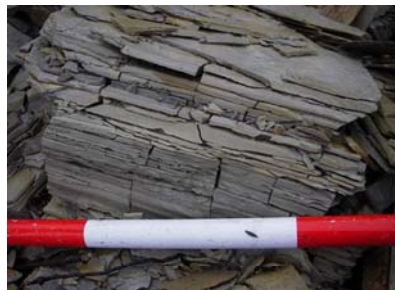
<p>層理面に沿って開きが認められる （'09/08/31撮影）</p>
