2.3 風化・侵食状況

2.3.1 調査の概要

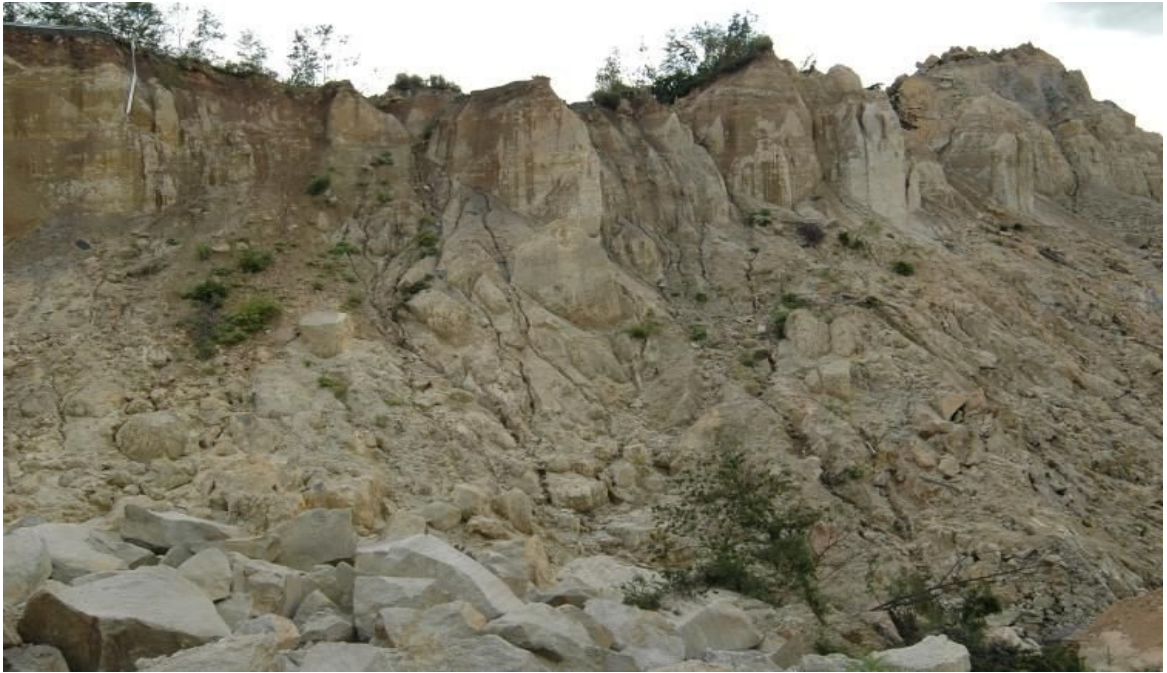
第2リッジ北面の軽石質凝灰岩下部；風化浸食や崩壊により堆積した崖錐に発生したリルは比較的大きく深い、概ね30~40°の安定勾配で堆積している崖錐にみられる

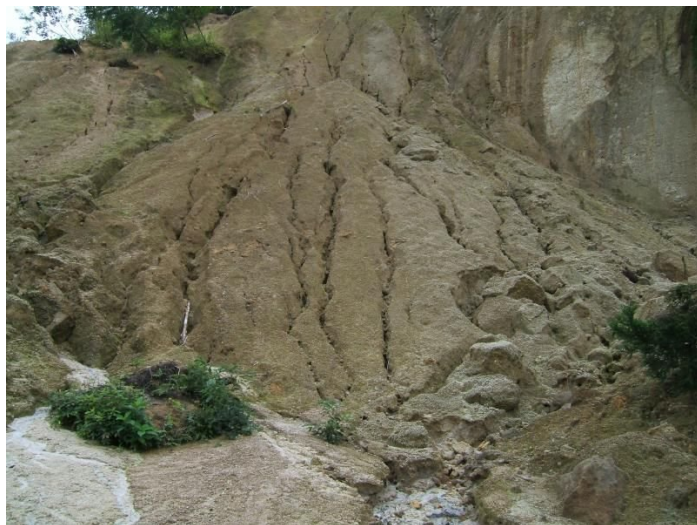
中間部移動体北面の軽石質凝灰岩下部；状況は上に同じ

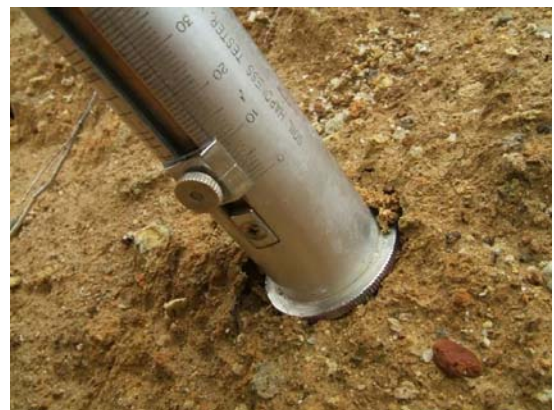
土壌硬度5前後とほとんど極めて緩い

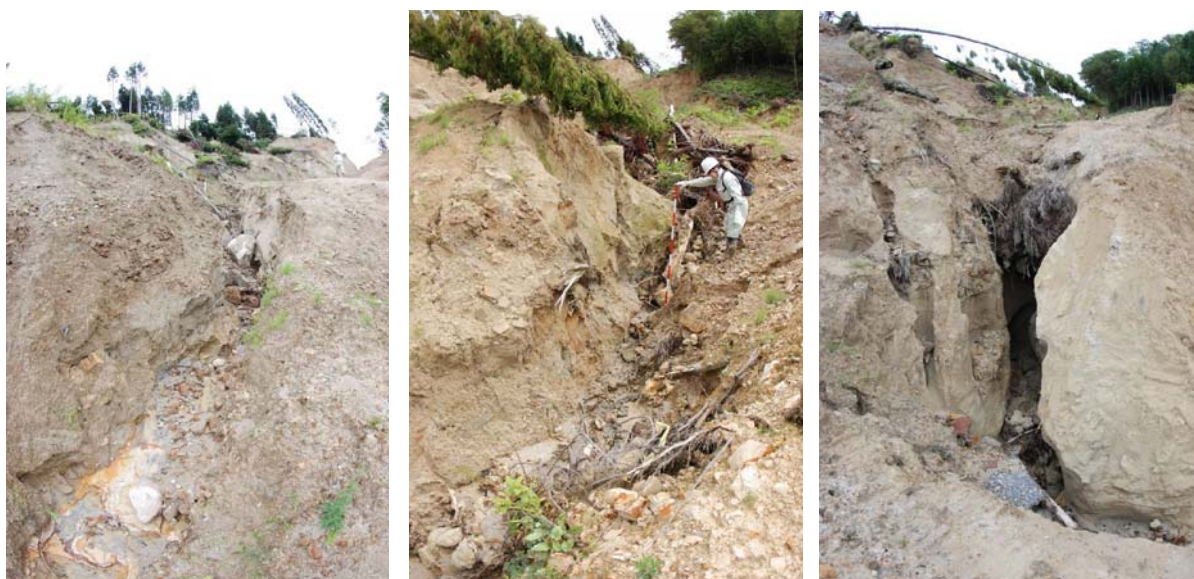
地すべり左側壁付近に見られる斜面尻に連続する縦浸食、下流に行くほどガリが大きく成長し、地すべり末端部作業道に面する流末では深さ3mを超える。

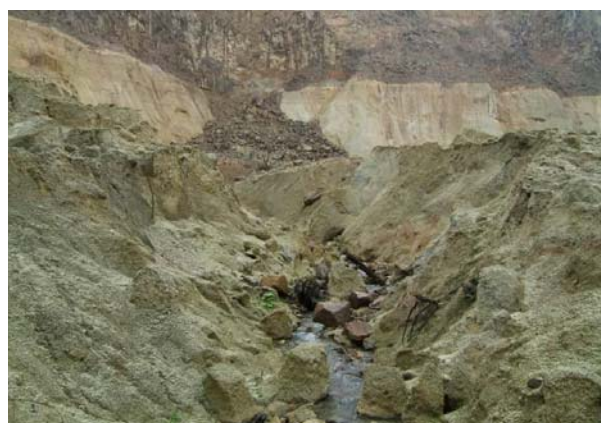
第1リッジ西側の湛水池からの右岸流路
縦横の侵食が著しく進行している

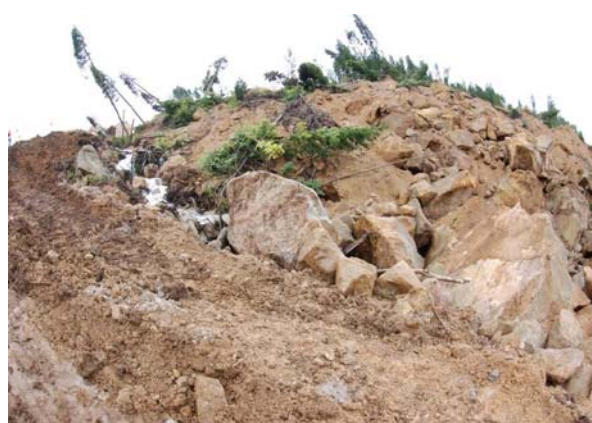
第2リッジ西側の湛水池からシヅミクラ沢合
流点へ向かう急勾配の右岸側流路

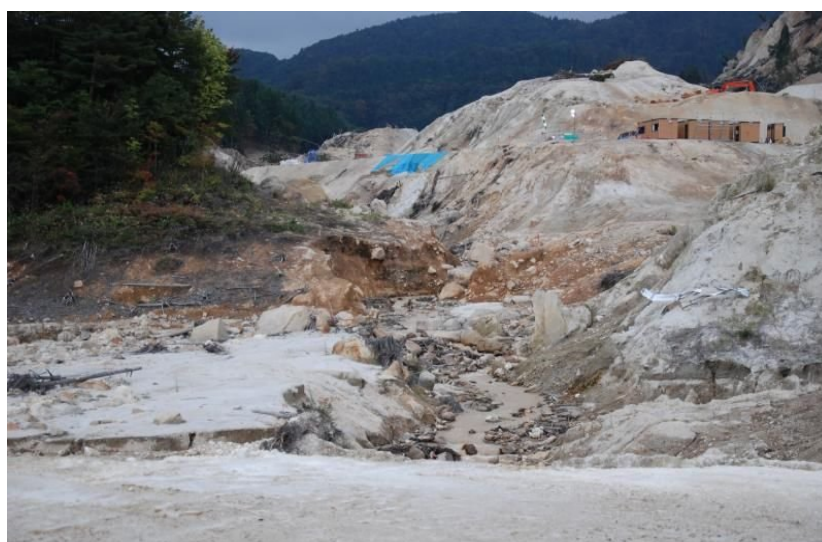
荒砥沢右岸流路から、ダム湖への開放する地すべり末端付近、溪床の荒廃が著しい

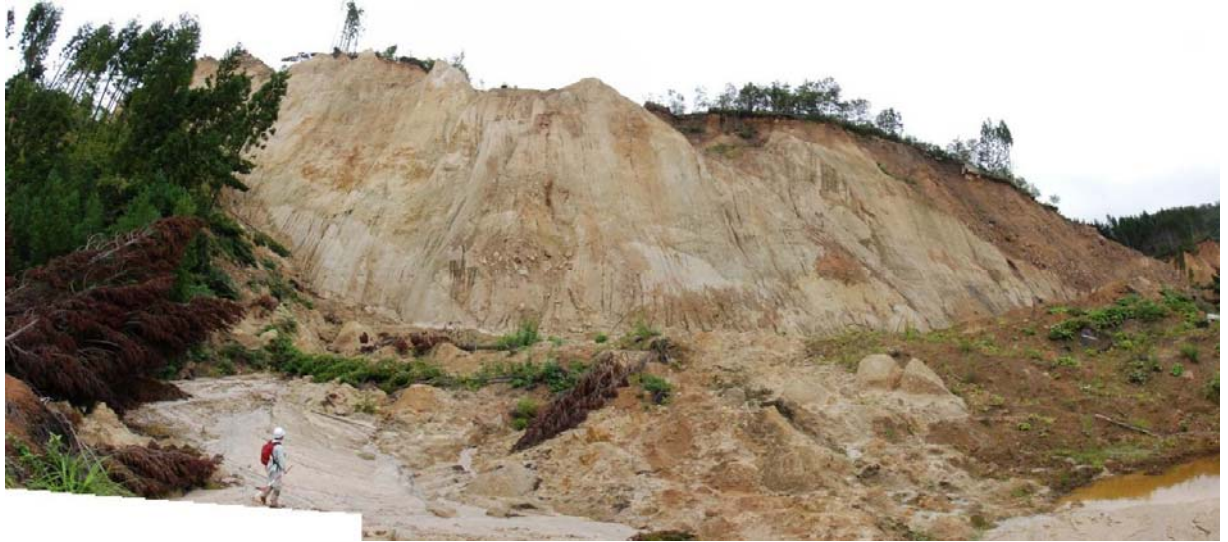
第2リッジ南面における軽石凝灰岩の侵食状況、流出した侵食土砂が平場や窪地に堆積している。

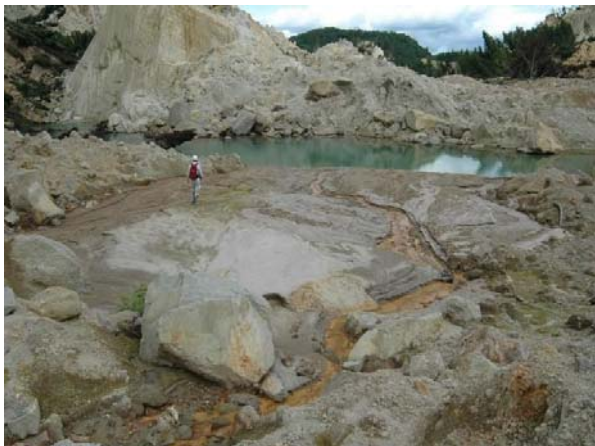
第1リッジ西側の湛水池周辺に堆積する流出土砂

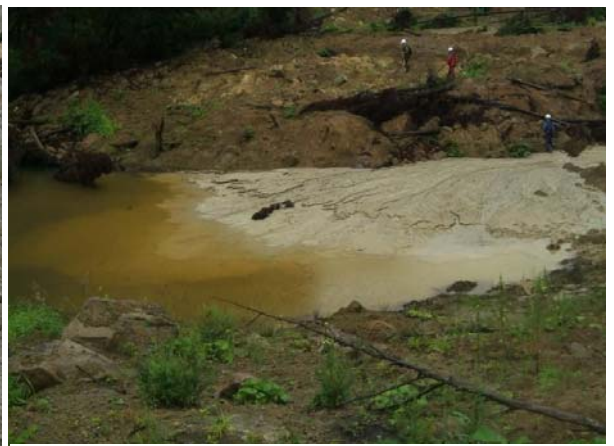
堆積土砂は第2リッジ南側の湛水池へ降雨の度に流出し、堆積縞ができています

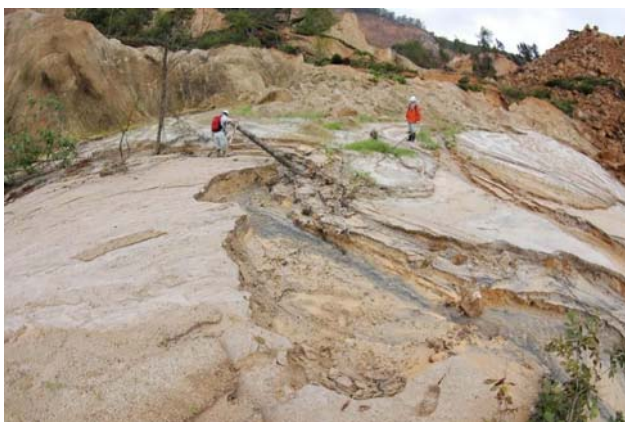
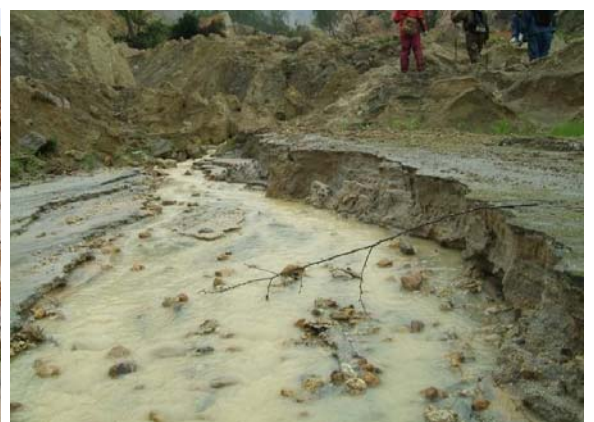
地すべり右側壁と第2リッジの間に発生した窪地に流入・堆積した土砂さらに二次侵食を受け、縦横に削りとられている

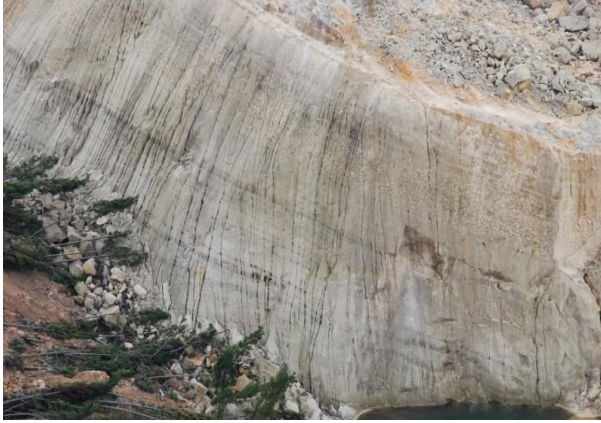
第1リッジ北側、比較的締まった風化岩では、表面が削り取られるように侵食が発達する

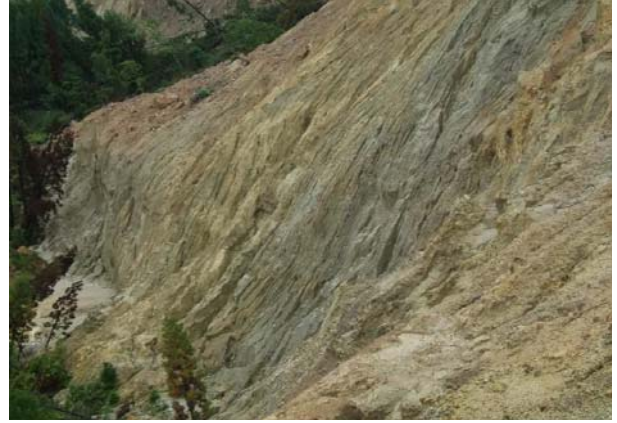
左側壁付近の分離小丘、風化が進行し、小崩壊を伴いながら侵食が進行する

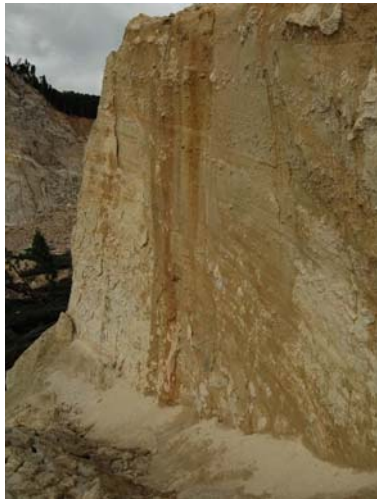
軽石凝灰岩のほぼ直立するような急勾配箇所ではほとんど浸食の影響を受けていない

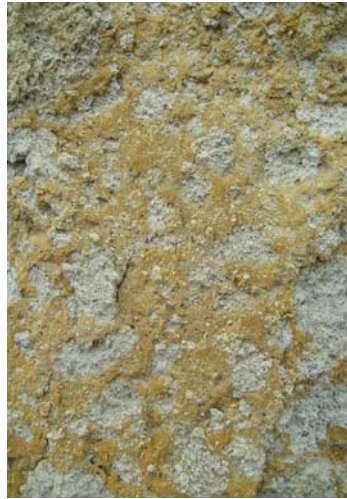
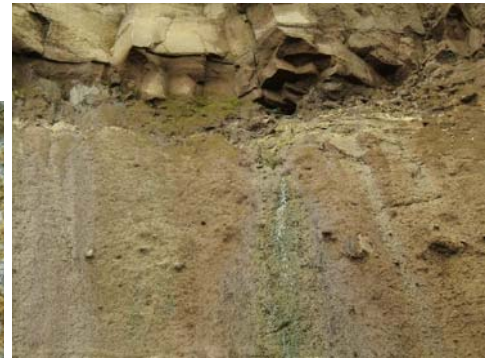
軽石質凝灰岩湧水箇所ではほぼ直立するため、浸食の影響を受けていない

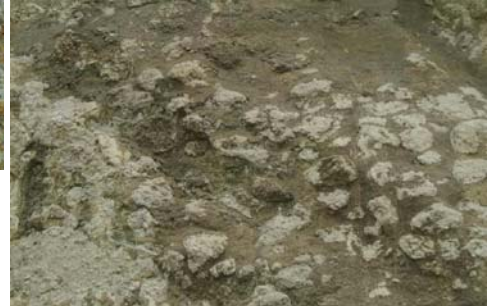
軽石質凝灰岩の固結下軽石塊が浮き上がり、マトリクスが流出している状況

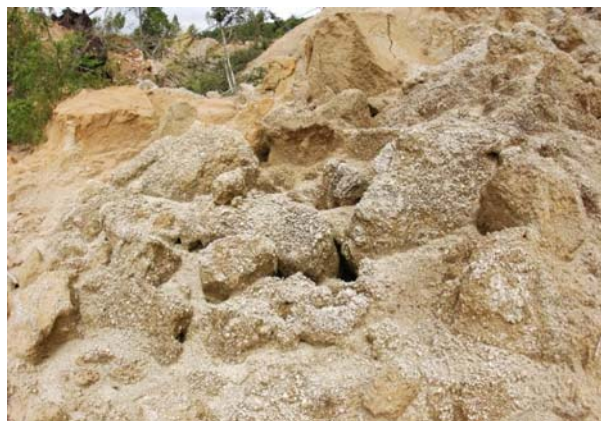
二次堆積した、軽石質凝灰岩塊は風化の進行が著しく、とろけるように脆く崩れている。岩塊同士の間隙は風化流出・堆積した土砂により埋塞されている。

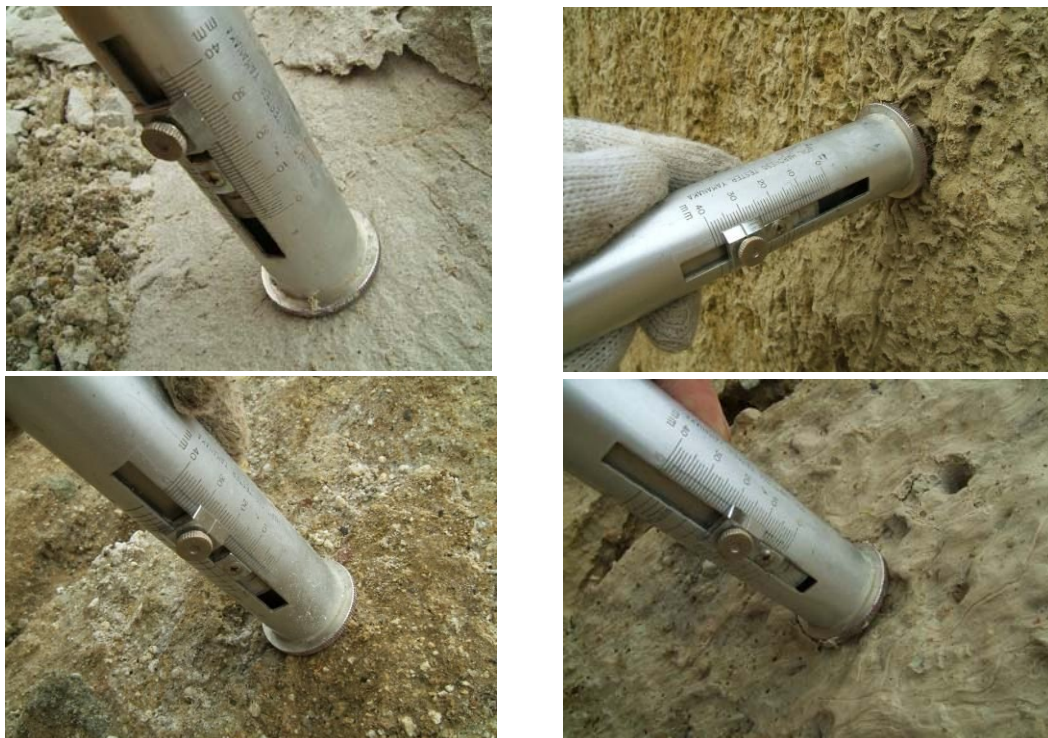
岩盤露頭面の土壌硬度は強風化箇所では10～20mm、弱風化箇所では25～35mm程度

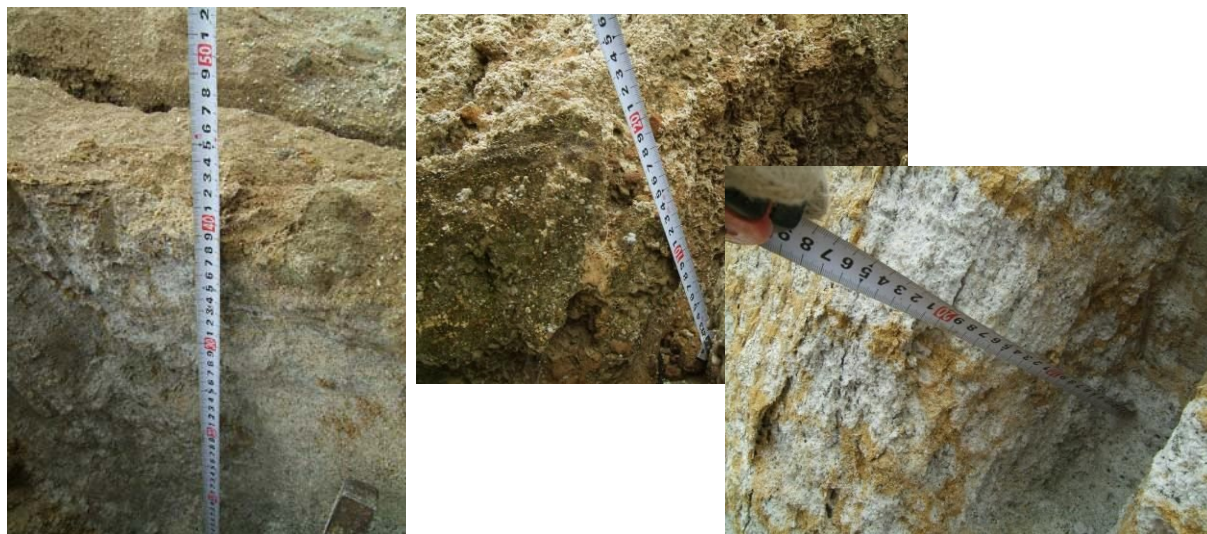
ロックハンマーで手掘り可能な深度は概ね20～40cm、硬質部はほぼ掘削不可。地すべり発生後ほぼ1年経過しており、1年間で20～40cm程度、風化が進行しているものと推定される。

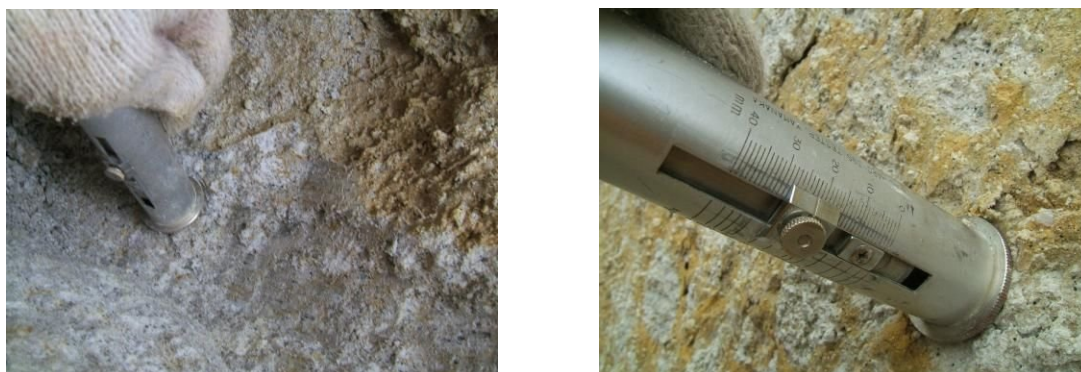
上記、風化層の掘削後の新鮮な岩盤面の土壌硬度を測定すると、概ね20～30程度

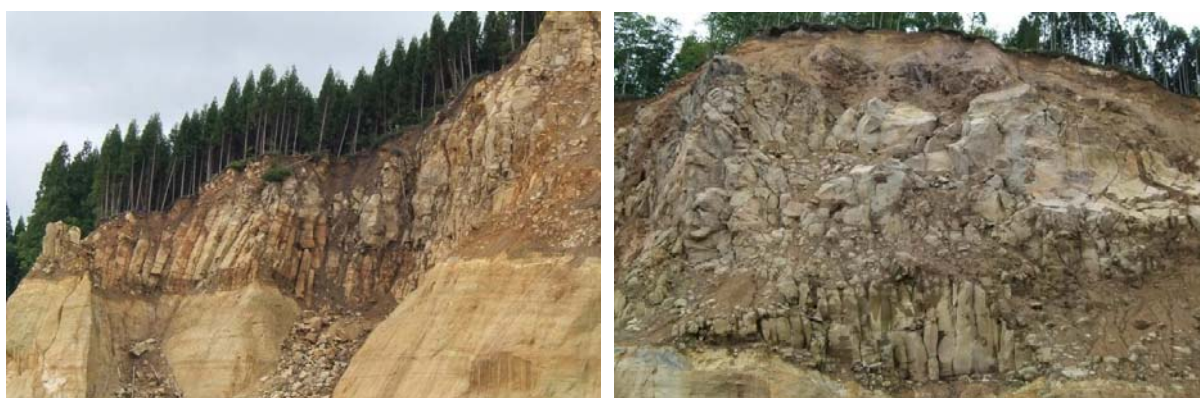
冠頭部滑落崖、柱状節理の発達する硬質な溶結凝灰岩では侵食はみられない

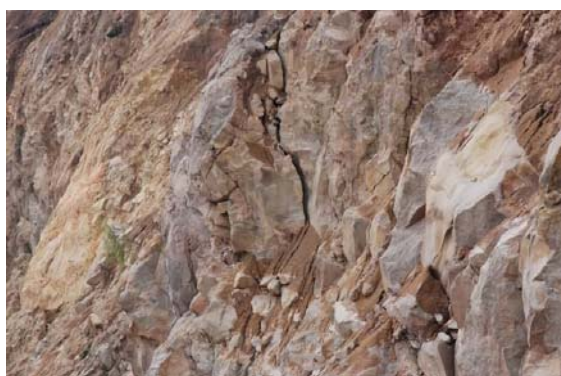
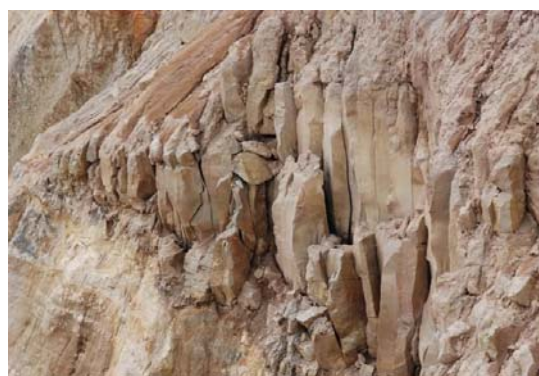
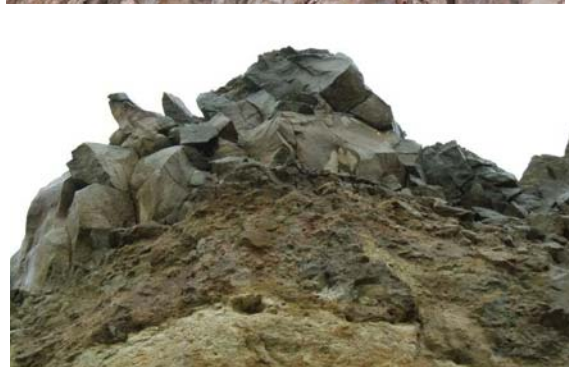
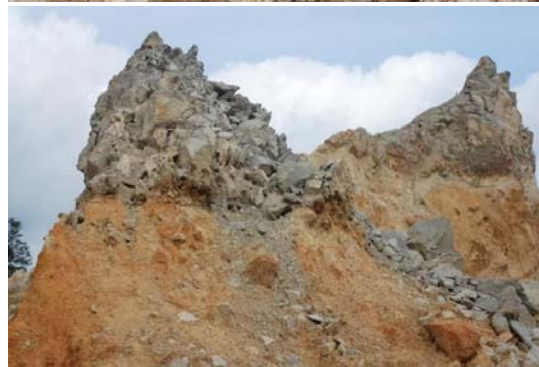
溶結凝灰岩は、硬質で、節理が発達するため、風化というよりも落石・崩壊の因子となっている

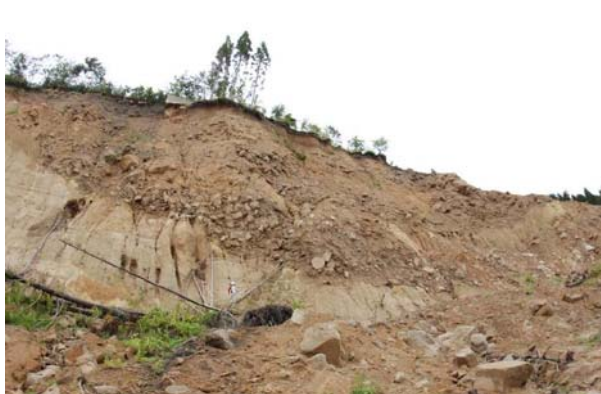
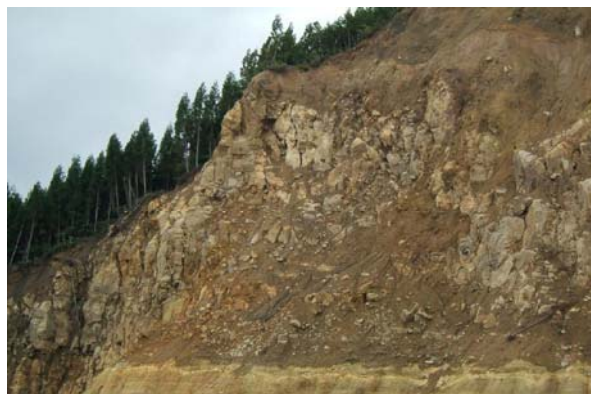
風化侵食のみられる溶結凝灰岩は塊状をなし、硬質部の周囲のマトリクスが流出する

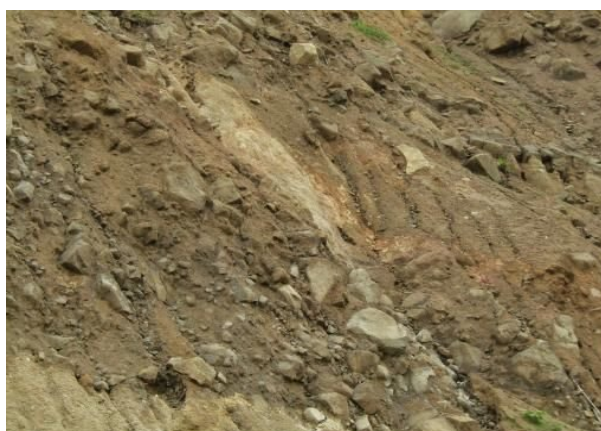
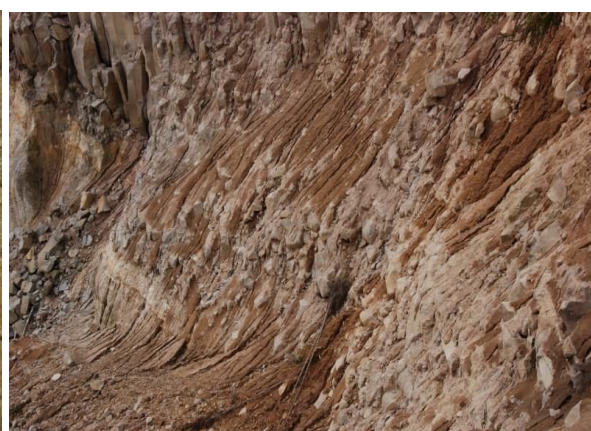
左はマトリクス部の侵食状況、右は風化侵食により二次堆積した土砂の侵食

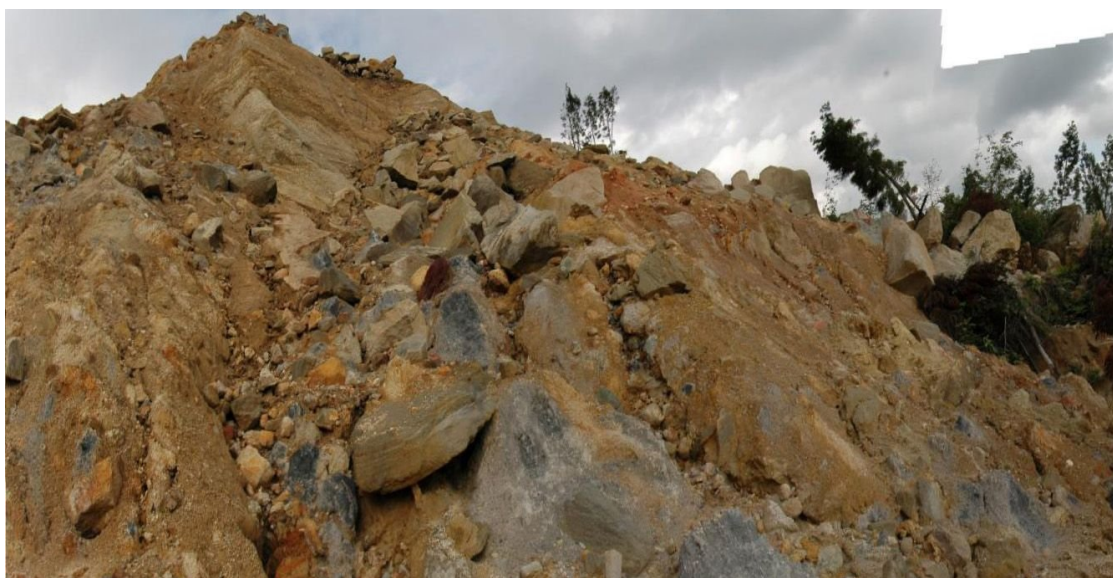
溶結凝灰岩の主な堆積物は落石・崩壊による岩塊で、侵食の対象にはなっていない

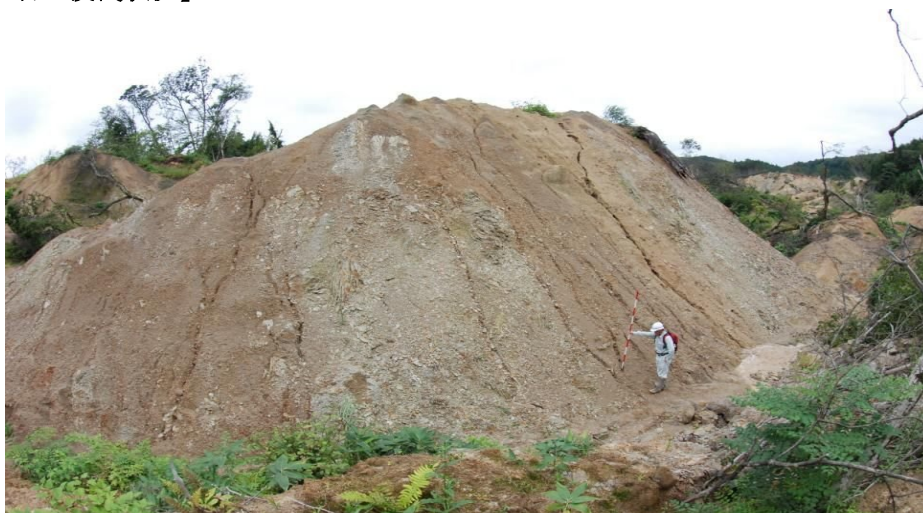
中腹部左側壁付近、風化深度は浅く、脆い表層が少しずつ面的に流出している

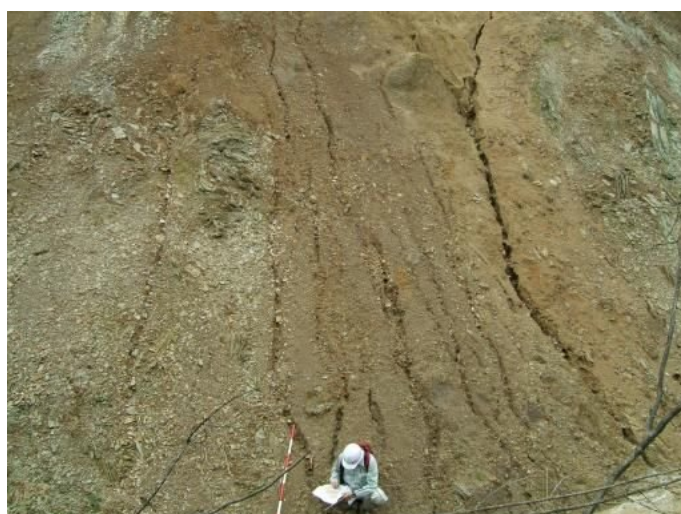
リル侵食もみられるが均一な発達はみられない

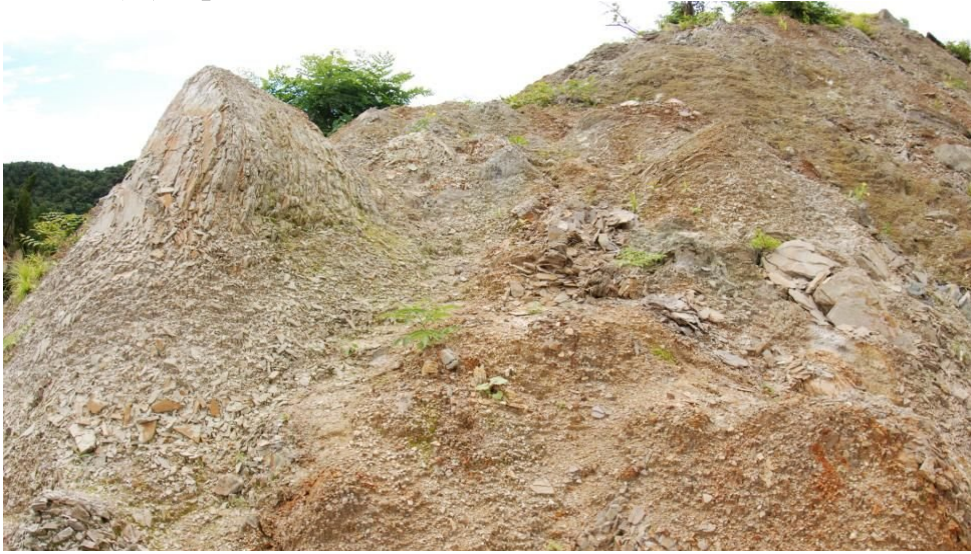
風化の進行のしかたは節理面の露出方向により異なっている

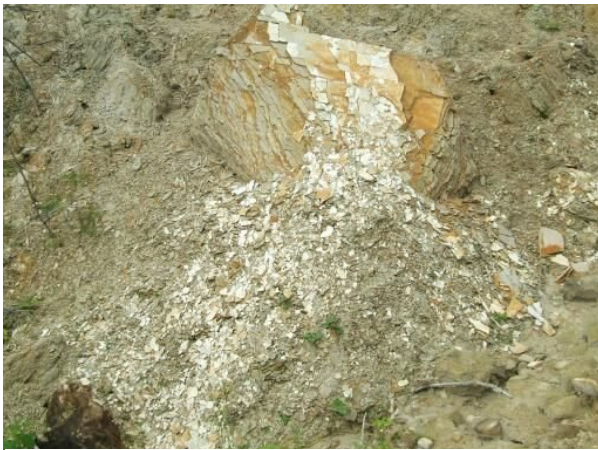
斜面と節理面が平行に近い場合、薄くはがれた岩片が風化により岩屑となり堆積する

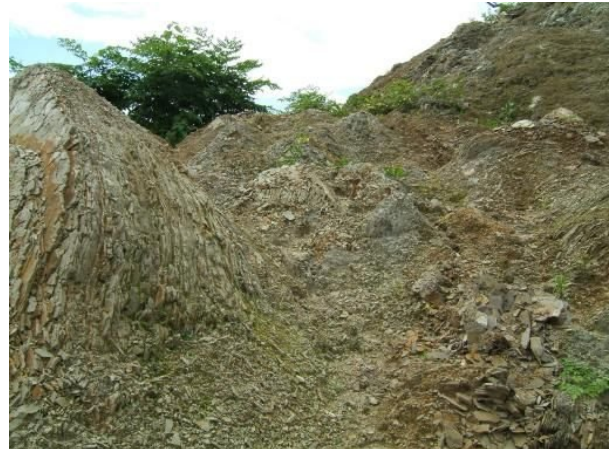
斜面と節理面が直行に近い場合、締まっている場合と、吸水膨張により深部まで脆くなっている場合がある。

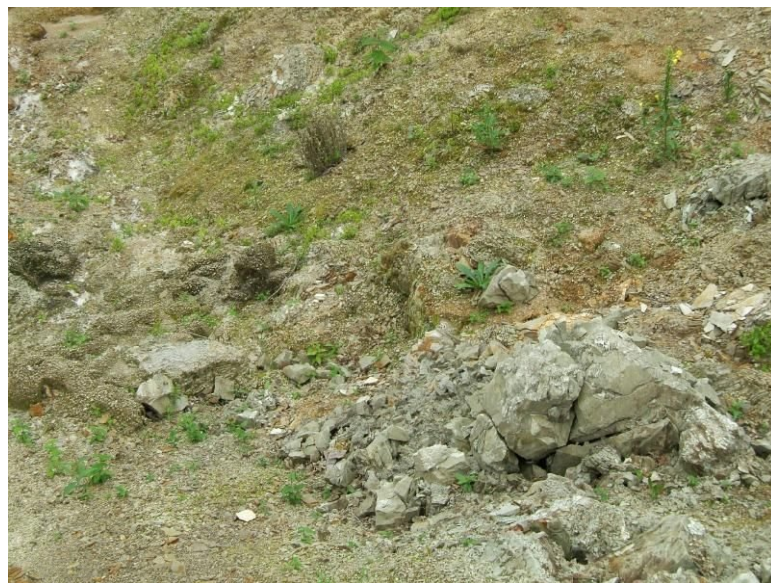
中腹部左側壁付近、風化深度は浅く、脆い表層が少しずつ面的に流出している

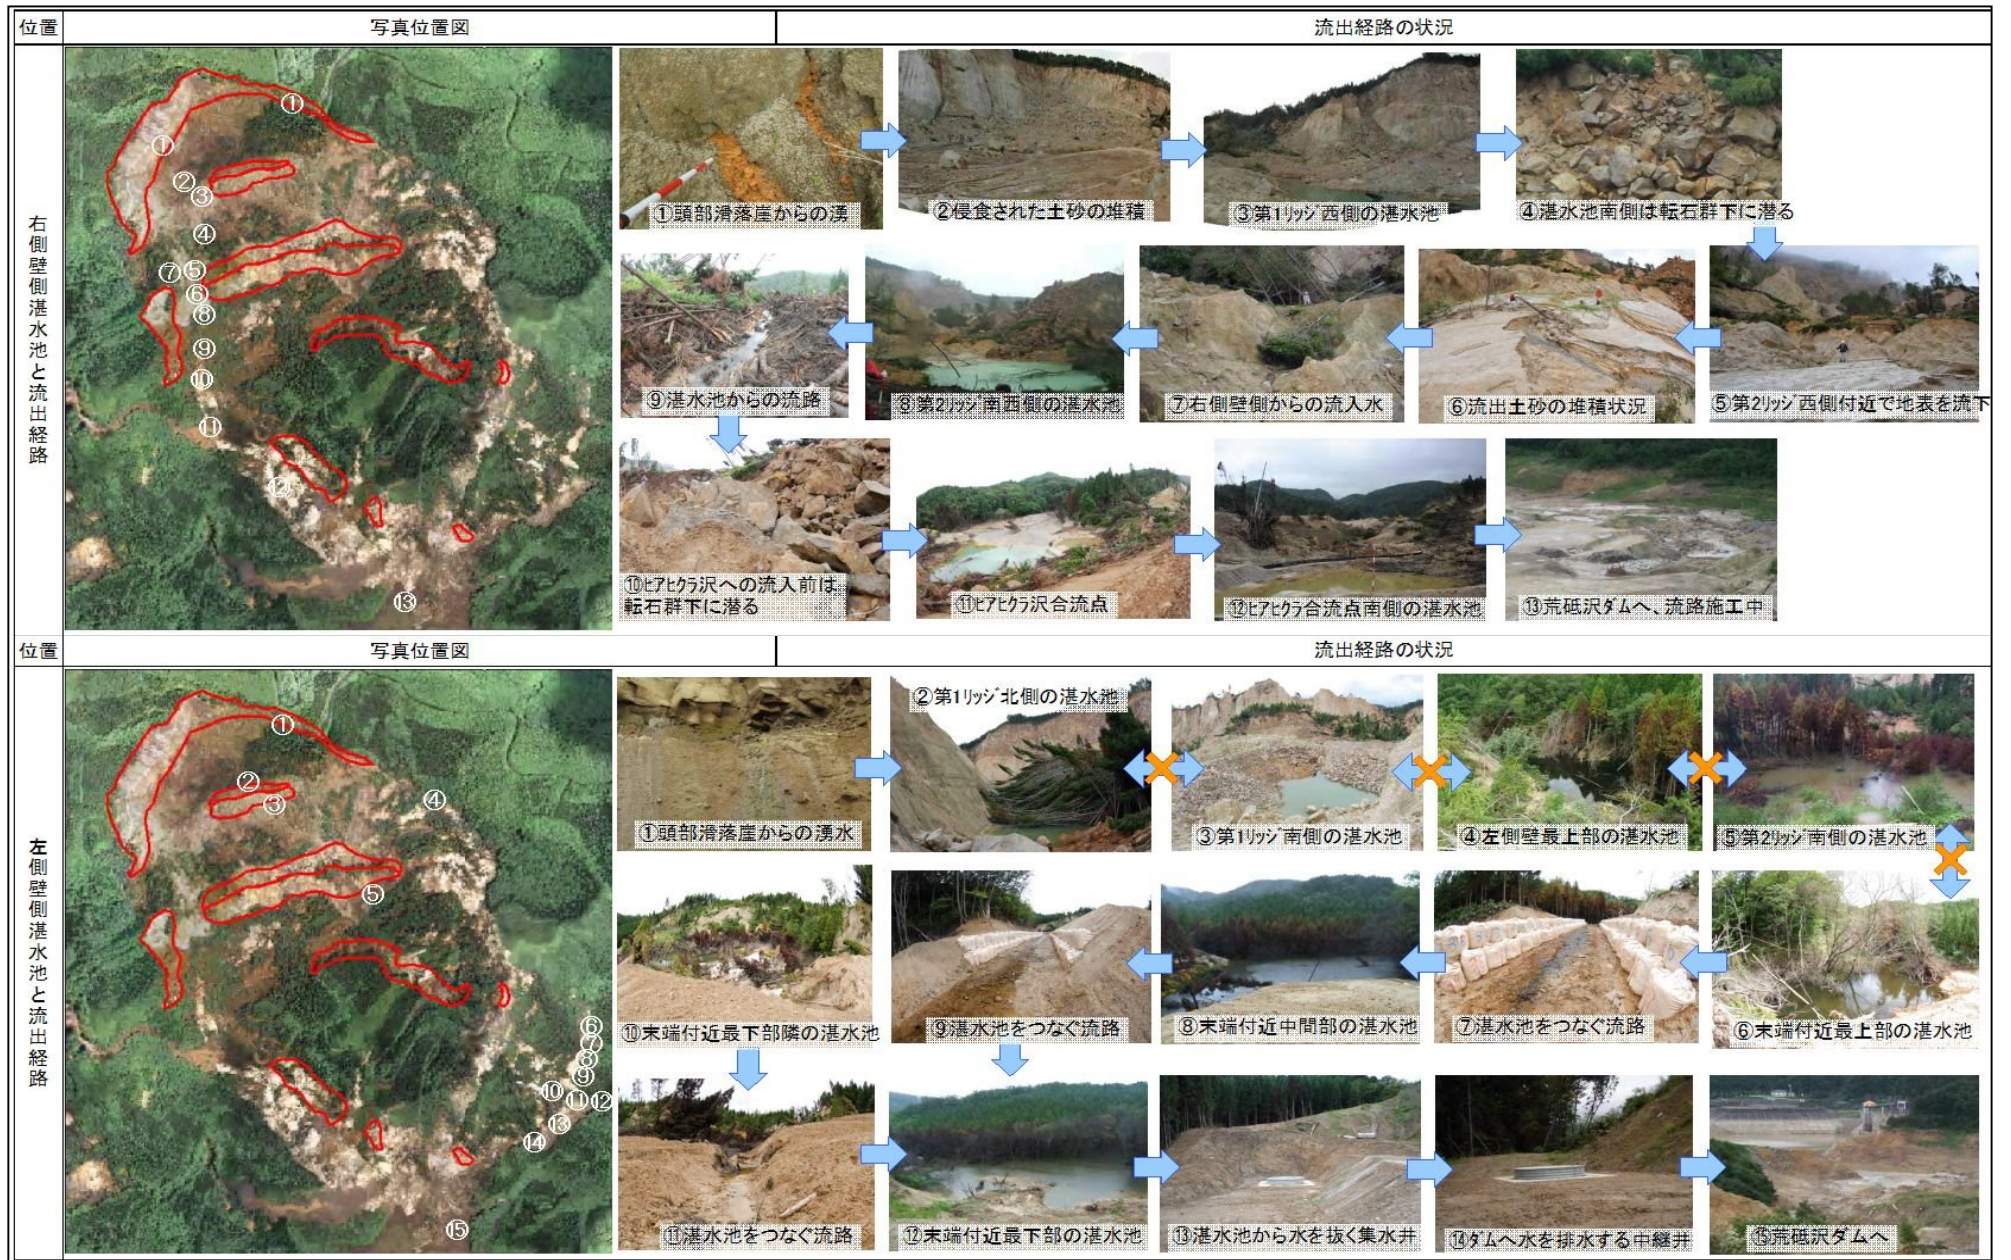
図 3.3.19 湛水池と土砂流出経路の状況

- ① 頭部滑落崖の湧水や、降雨時に凹地の連続する水系に沿って集水し、表流水となる。
- ② さらに、侵食や崩壊により堆積した扇状地状の土砂堆積域を超えて、湛水池へと流入する。
- ③ 右側壁側の湛水池は、冠頭部付近に2箇所分布する。一箇所目は第1リッジ西側、二箇所目は第2リッジ南西側に位置する。
- ④ これらの湛水池間では縦横に大きなガリ侵食をとまなう。また、湛水池への流入口や湛水池への流出口では降雨の度に削り取られた痕跡が認められる。
- ⑤ ヒアクラ沢との合流点上流側では、堆積土砂と転石群が急勾配をなしており、一部区間では伏流も認められる。今後、の流路の安定が危ぶまれる。
- ⑥ ヒアヒクラ沢合流点は比較的大きな扇状地状の堆積域を形成しており、溪床の縦侵食が進行している。今後、降雨時や融雪時に横方向へも侵食が進行する恐れがある。
- ⑦ その後、荒砥沢ダムまでの区間については治山ダムや流路工等の対策が進められており、溪岸の安定が図られてゆくものと判断される。
- ⑧ ただし、溪岸の法面については、侵食等による、直接的な土砂流出の要因となりうるため、緑化工などの導入が不可欠である。

- ① 頭部滑落崖の湧水や、降雨時に凹地の連続する水系に沿って集水し、表流水となる。
- ② その後、まずは冠頭部の第1リッジ北側に湛水し、ここからの流出は確認されない。同様に、第1リッジ南面にも湛水池が形成されているが、流出は認められず、流域的には右岸側経路に属する。
- ③ 左側壁側の次の湛水池は、第2リッジ東側の側壁沿いに一箇所と第2リッジ南側に一箇所それぞれ分布する。どちらの湛水池も閉塞地形内にあり、水上昇による越流の可能性は低い。しかし、第2リッジ南面では、侵食や崩壊により堆積した扇状地状の土砂堆積域を超えて、湛水池へと土砂が流入している。
- ④ これより下流では、左側壁中腹部から擾乱帯にかけて、左側壁沿いに大小4箇所の湛水池が形成されている。これらの湛水池同士は流路が連続しており、縦浸食の防止、流路の安定を目的として、大型土嚢による仮排水路工が設置されている。また、最下流部の湛水池はやはり、巨大な閉塞地形内にあり、水位上昇が続いていたことから、集水性を利用した排水ボーリング工が設置され、効果を上げている。
- ⑤ しかし、集水井による排水や仮排水路工は応急対策であり、今後のモニタリングや施設点検等により、長期的な視野での計画の検討が必要となる。
- ⑥ 湛水池の下流側は、再び丘陵地形を越えて、荒砥沢ダムに面する末端部へと斜面が続く。
- ⑦ ここでは、頂部から徐々にリル侵食が、ガリ侵食へと発達し、典型的な侵食によるV字谷が形成されつつある。集水面積が小さいため、常時流量は少ないが、降雨時には侵食の進行が著しいものと思われる。当箇所については縦侵食の進行が顕著なため、山腹工を併用した溪間工の対策が必要と判断される。
- ⑧ その後、荒砥沢ダムまでの区間については山腹工を中心とした対策が概ね実施されており、土砂流出に係わる安定性が確保されつつあるものと判断される。
- ⑨ ただし、荒砥沢ダムに直接面する斜面で、残存する裸地については、侵食等による、直接的な土砂流出の要因となりうるため、緑化工などの導入が不可欠である。
