3. 冠頭部拡大崩壊の検討

3.1 冠頭部拡大崩壊の機構検討

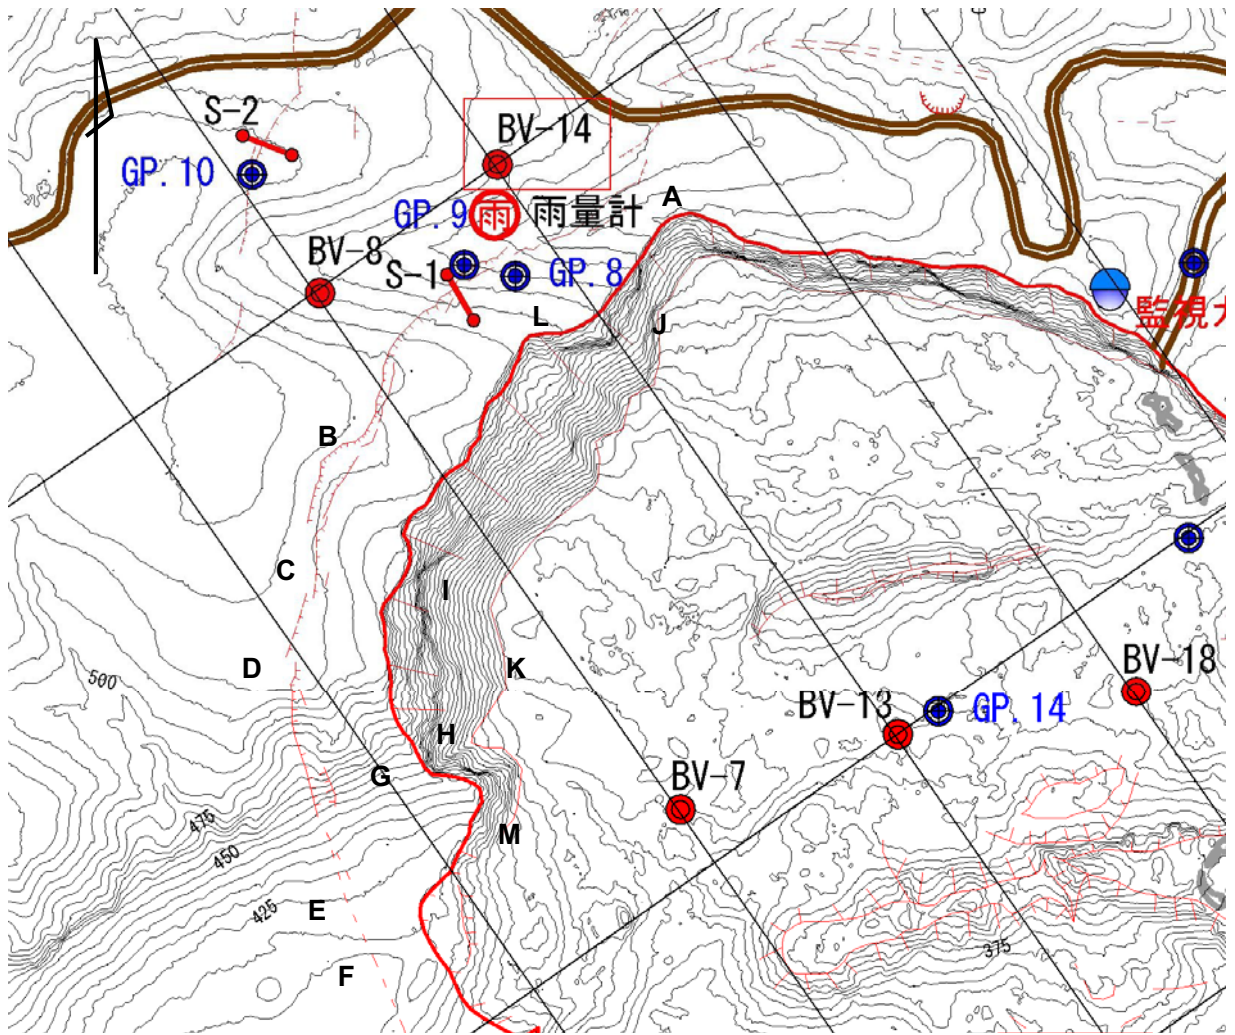
図 3.1.1 冠頭部および滑落崖の変状位置図

拡大亀裂（最も落差の大きい連続する亀裂を指す）は、A～F まで、滑落崖を取り囲むように円弧状に連続している。拡大亀裂は、いずれも谷側落ちであり、最も落差の大きいのは B 付近で 10mに達する。

B～A 間は徐々に落差を減じながら、東西に伸びる沢を斜めに横切り、沢と平行に沿って伸び、滑落崖の直前で消失する。

D～E 間では、旧地すべりの滑落崖に相当する急斜面で落差を急激に減じ、緩斜面に至って連続が一旦とぎれる。その後、標高 465mの E 地点で再び陥没亀裂となって現れるが、再度不鮮明になって、F 地点の山側落ち亀裂で消失する。F 地点では地すべりの側壁と平行するように伸びている。

拡大亀裂と滑落崖の間には亀裂はほとんどなく、確認できた横断性の亀裂は 2箇所のみである。ひとつは、D 地点の陥没山側落ち亀裂から N70° E 方向に伸びる南落ちの開口亀裂で、落差・開口量とも最大で 10～20cm である。もうひとつは、D～E 間の急斜面を横切り N45° E 方向に伸び、地すべりの滑落崖に連続する谷落ち亀裂（G）である。

また滑落崖のすぐ山側に落差・開口量ともに小さな拡大性の亀裂（拡大亀裂とは別）が L 付近にみられる。

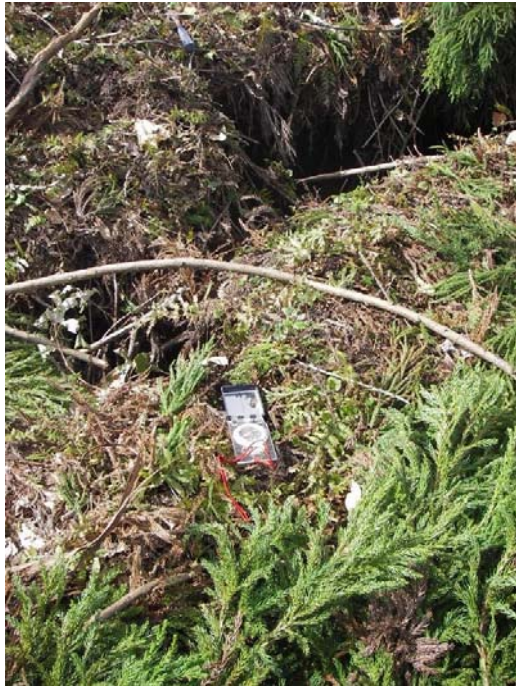
図 3.1.5 B 地点の推定移動方向

B : N70° E 方向に伸びる拡大亀裂背後の開口性亀裂の移動方向 S30° E

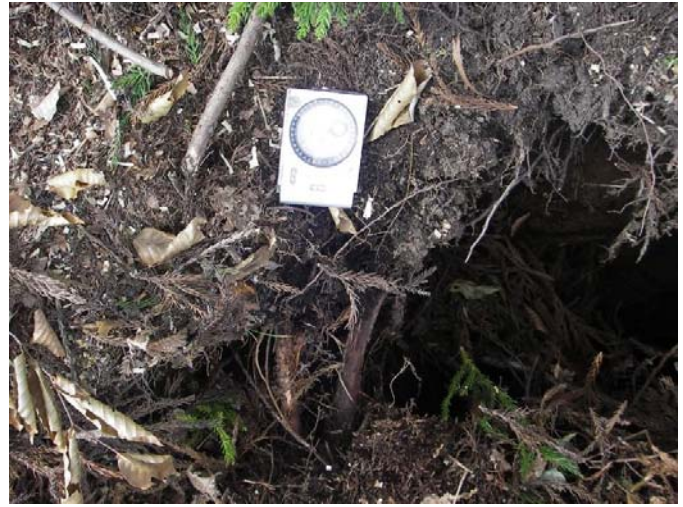
図 3.1.6 C 地点の推定移動方向

C : N20° E 方向に伸びる拡大亀裂背後の開口性亀裂の移動方向 S50～60° E

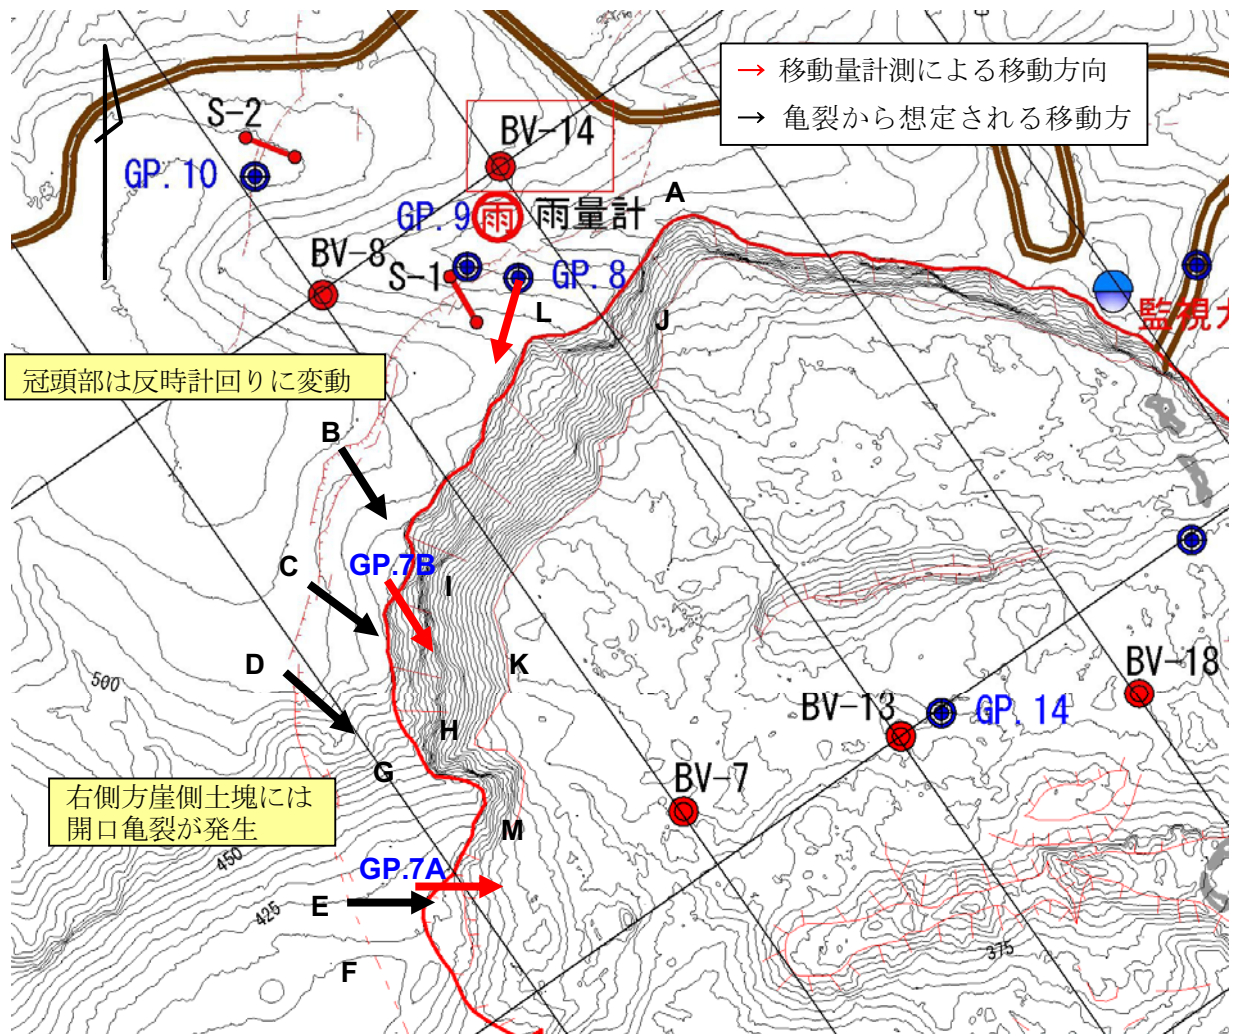
図 3.1.9 亀裂の開口方向と移動量観測による変位方向

これらから拡大崩壊は、B～D 間では主測線方向～NW-SE 方向に移動している可能性がある。この方向は、主滑落崖にみられたといわれている擦痕の方向 (S26° E) とほぼ同じである。GP.7B の移動方向は、S30° E 方向であり、これらの調査結果と整合的である。

E～F 間では、陥没亀裂であり、亀裂と直交する方向への移動量成分が大きいと推測することができる。GP.7A の移動方向は E 方向であり、整合的である。

A～B 間では、GP.8 と GP.7C の移動方向はいずれも S15° W であることから、この方向に変位している可能性は高い。

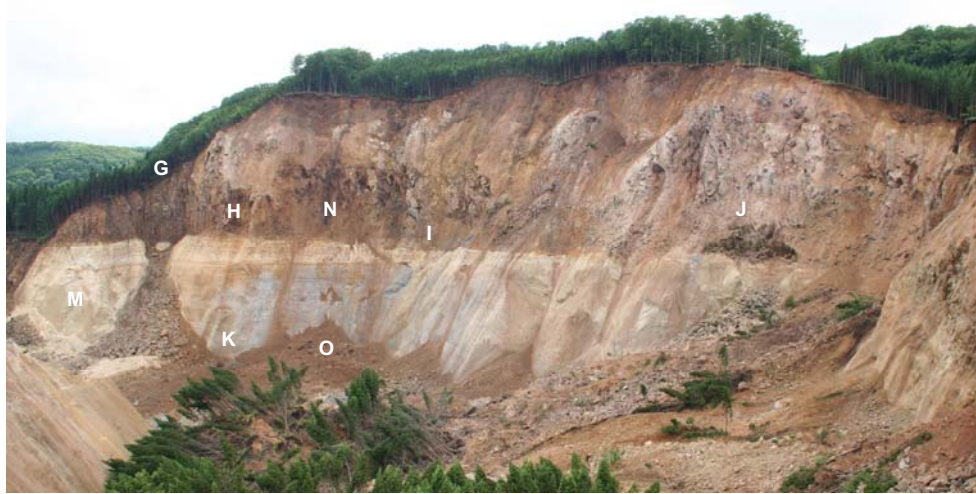
図 3.1.10 拡大亀裂下部の滑落崖 (H.20.6.23 撮影)

GおよびJ・Nに、溶結凝灰岩の崩壊がみられる。Oの崖錐は、6/15のDMC写真(アジア航測撮影:図3.1.40)にはみられない。I付近の軽石質凝灰岩に亀裂が認められる。

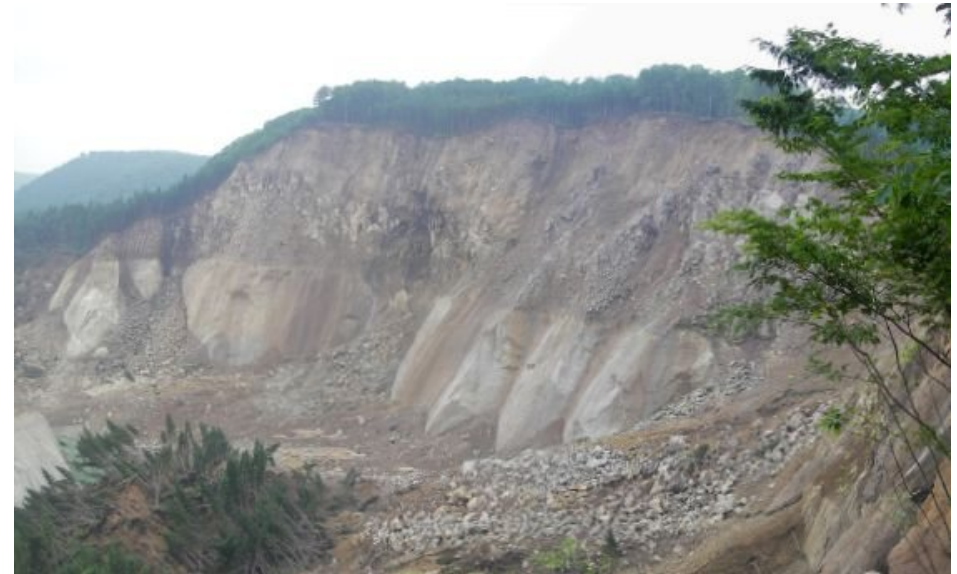
図 3.1.12 拡大亀裂下部の滑落崖 (H.20.8.2 撮影)

Iの亀裂付近で軽石質凝灰岩を含む大きな崩壊が発生し、崩壊土砂が滑落崖脚部に堆積している。崩壊部から大量の湧水が生じているのが確認できる。G付近の崩壊が拡大した。

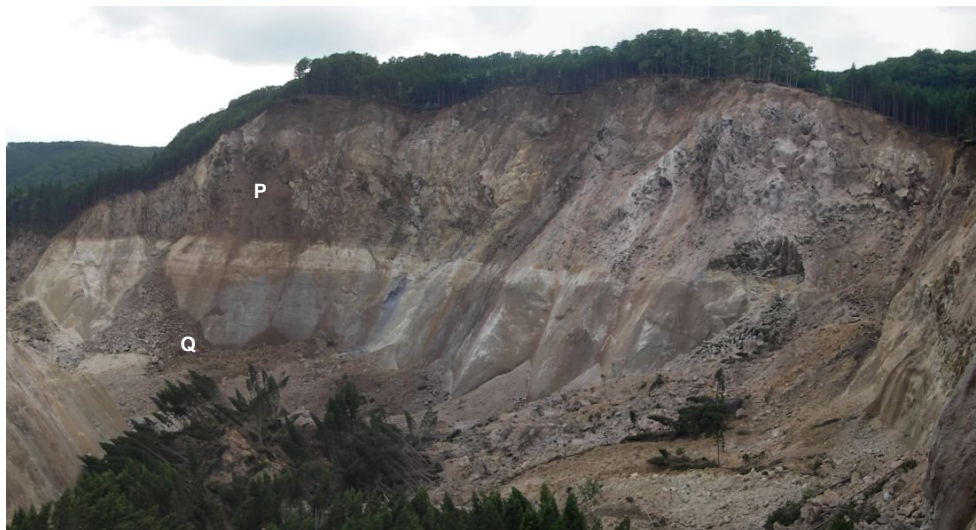
図 3.1.11 拡大亀裂下部の滑落崖 (H.20.6.27 撮影)

Pに崩壊が発生し、滑落崖脚部Qに崖錐堆積物が堆積し、Jの崩壊がわずかに拡大している。Iの亀裂は、やや拡大し、顕著になった。

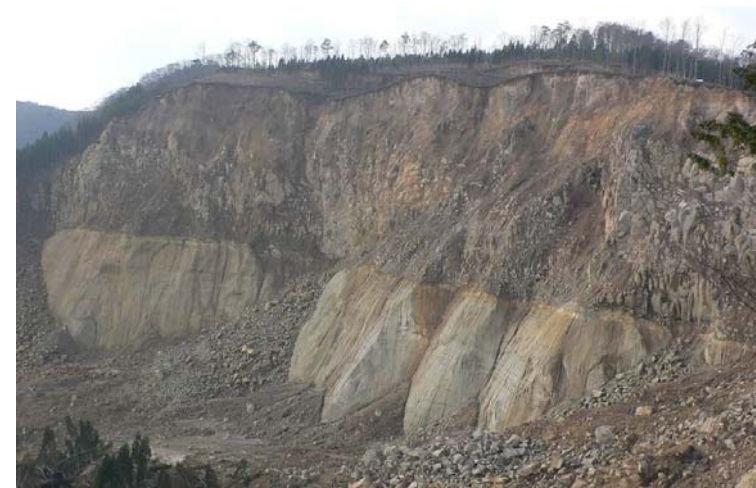
図 3.1.13 拡大亀裂下部の滑落崖 (H.21.11.25 撮影)

軽石質凝灰岩に顕著な亀裂が認められる。Gの崩壊がさらに拡大した。

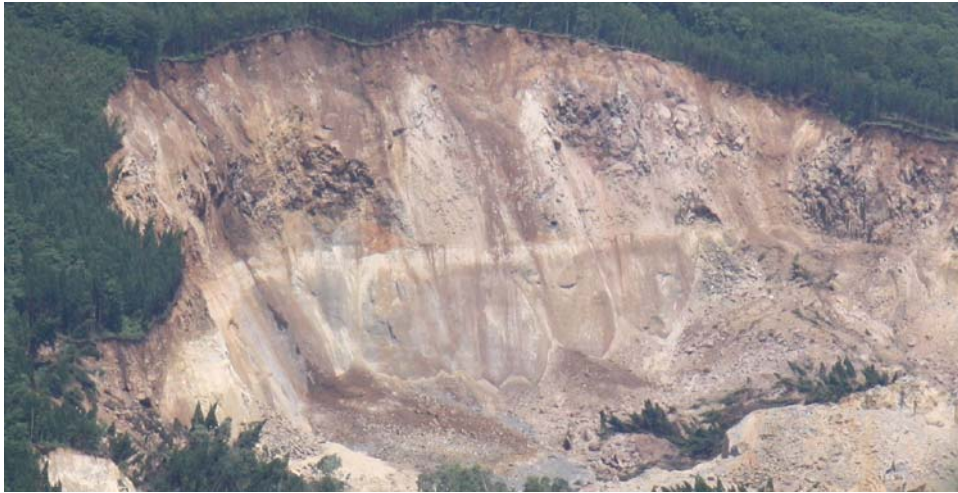
図 3.1.14 拡大亀裂下部の滑落崖 (H.20.6.18 撮影)

地震直後に撮影した滑落崖の状況。

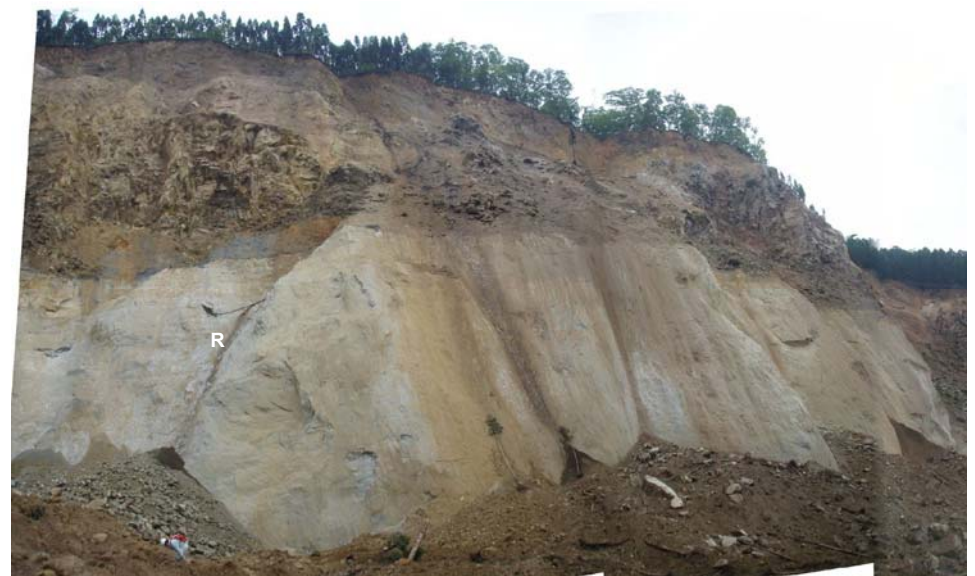
図 3.1.16 拡大亀裂下部の滑落崖 (H.20.7.14 撮影)

R 地点には滑落崖を斜めに走る沢地形がみられる。この地形は 6/15 の DMC には認められないが、6/18 の写真には既に形成されており、6/15~6/17 に最初の崩壊が発生したと考えられる。

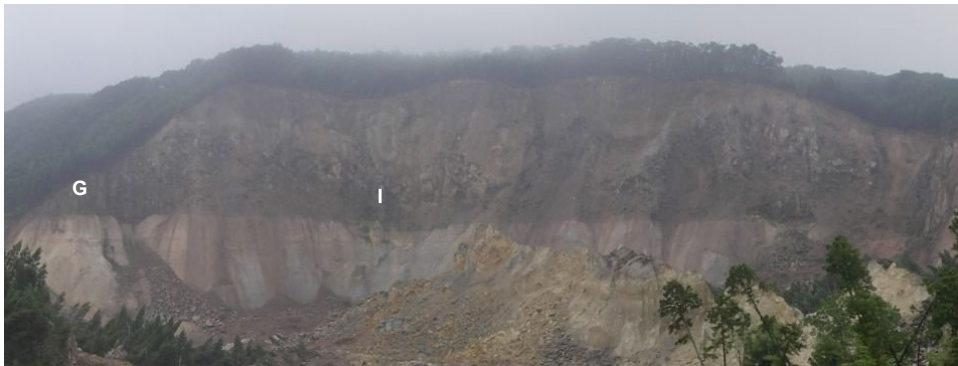
図 3.1.15 拡大亀裂下部の滑落崖 (H.20.7.4 撮影)

8/2 には拡大したことが確認できる G 地点の崩壊は、まだ発生していない。同様に I 地点の大規模な崩壊もまだ発生していない。

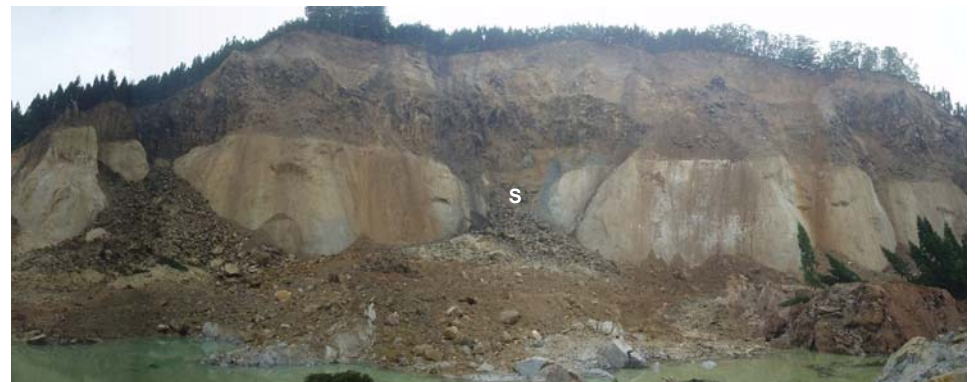
図 3.1.17 拡大亀裂下部の滑落崖 (H.20.8.6 撮影)

S 地点では崩壊堆積物が厚く堆積している。7/14 の写真の同地点には堆積物が認められないことから、7/14~8/2 の間に再度崩壊が発生したと推測される。

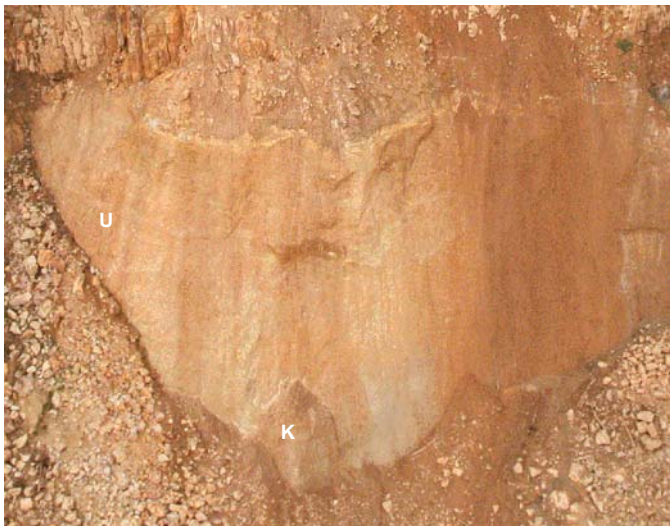
図 3.1.18 最も変形量大きい滑落崖部 (H.20.8.5 撮影)

K の位置で、軽石質凝灰岩の分離がみられる。6/27 (図 3.1.11) では、まだ分離していない。U の位置にすでに亀裂が発生している。

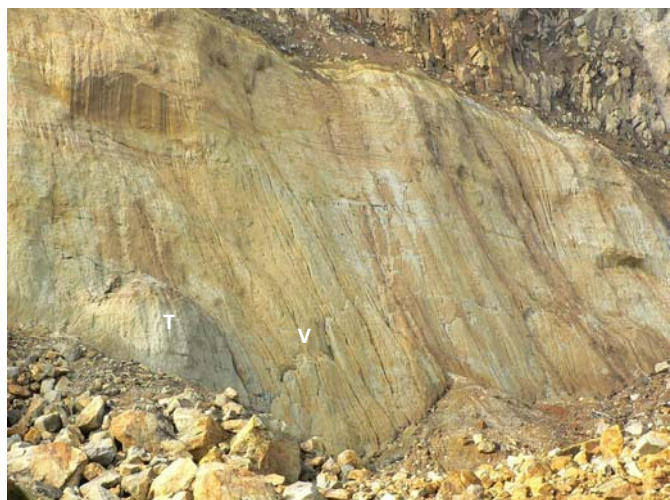
図 3.1.19 最も変形量大きい滑落崖部 (H.21.11.25 撮影)

V から右上にかけて、高角の割れが発達している。この亀裂は、図 3.1.18 では明瞭ではない。

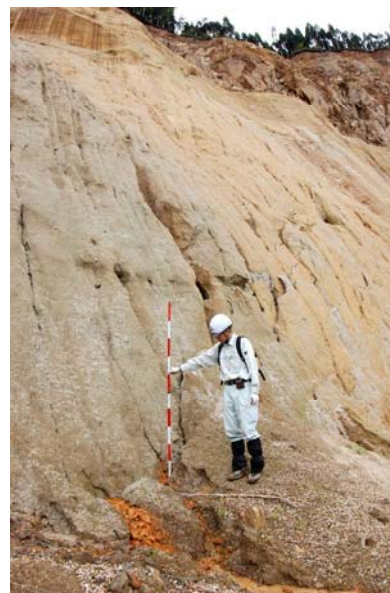
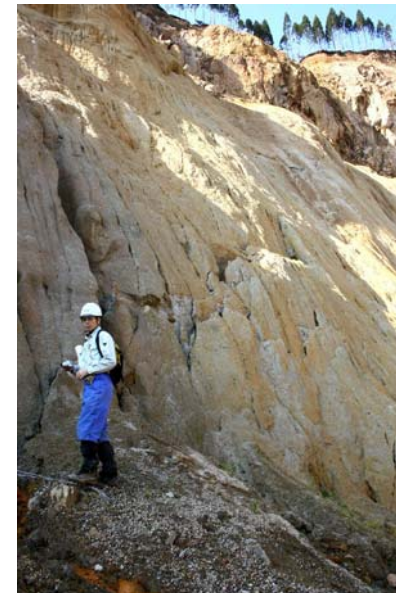
図 3.1.20 最も変形量大きい滑落崖部 (H.21.9.1 撮影 (左) および H.21.11.25 撮影 (右))

V 地点に発生した亀裂。垂直性の高角亀裂が薄く何層にも形成されている。亀裂は山側落ちとなっており、転倒亀裂と考えられる。11 月には、薄く割れた土塊が亀裂内に落ち込んでおり、開口が進んだと推測される。

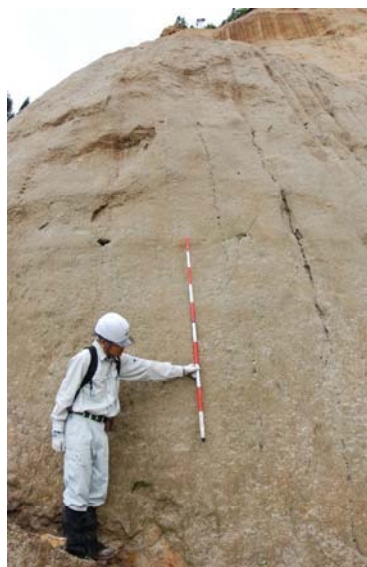
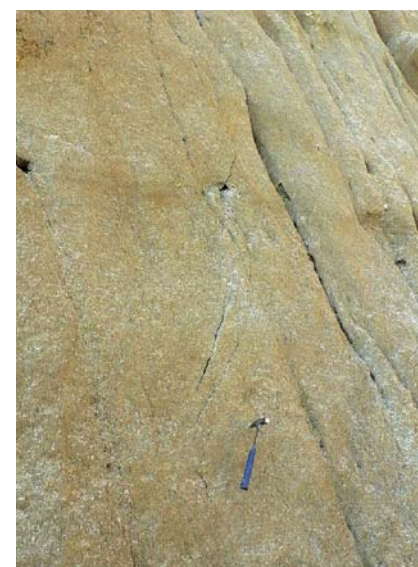
図 3.1.21 最も変形量大きい滑落崖部 (H.21.9.1 撮影 (左) および H.21.11.25 撮影 (右))

T 地点でみられる亀裂。3 ヶ月後に雁行状に発達していて、現在も変形が進んでいることを示している。

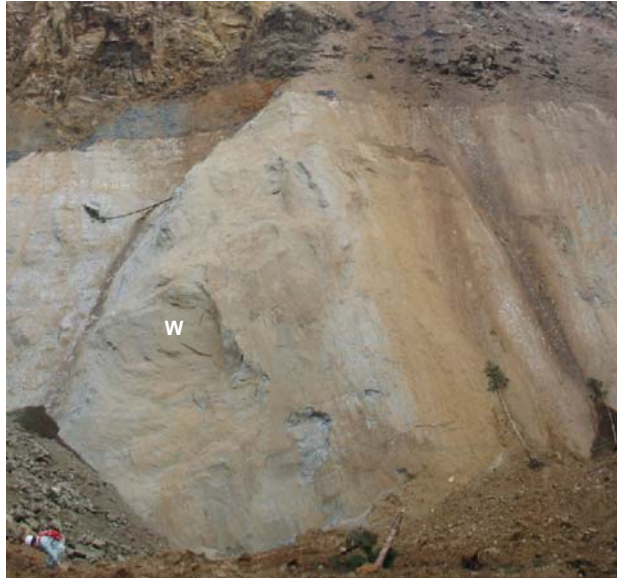
図 3.1.22 拡大亀裂下部の滑落崖の中央付近 (H.20.7.14 撮影)

図 3.1.16の R 付近拡大。高角の薄い亀裂が発生しはじめ、一部が剥がれ落ちている。

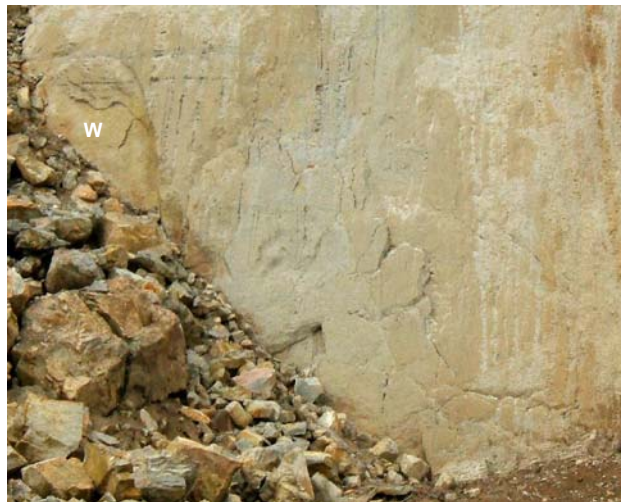
図 3.1.23 拡大亀裂下部の滑落崖の中央付近 (H.21.9.1 撮影)

現在の状態。最近の大きな変化は認められない。W は同一地点。

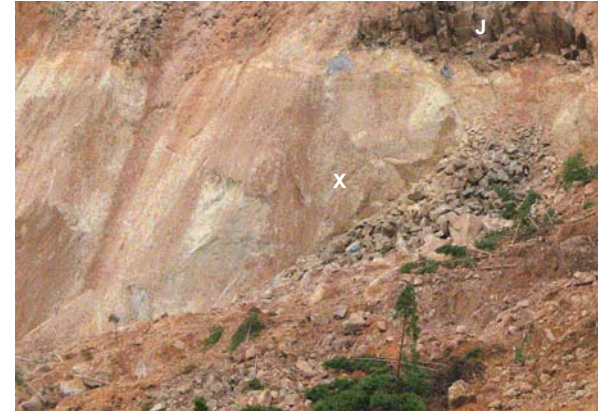
図 3.1.24 拡大亀裂左岸側下部の滑落崖 (H.20.6.23 撮影)

Xの土塊上部に亀裂が生じはじめている。場所は図 3.1.10の J 付近。

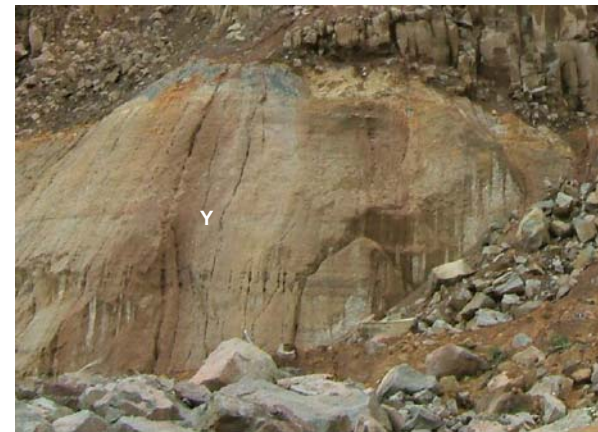
図 3.1.25 拡大亀裂左岸側下部の滑落崖 (H.21.9.1 撮影)

Xの土塊は完全に分離している。Y付近には軽石質凝灰岩全面にわたる縦亀裂が多数形成されている。全長にわたって深く鋭い溝であり、ガリーとは明らかに異なる。このような溝は、軽石質凝灰岩の全面に確認することができ、軽石質凝灰岩の破碎が著しく進んでいることを示している。

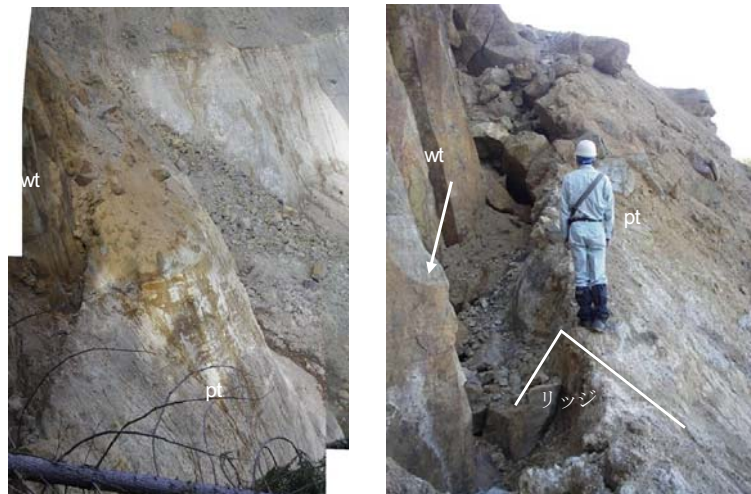
図 3.1.26 wt と pt 境界部の山側落ち亀裂 (H.21.10.15 撮影)

滑落崖では、H-I間の溶結凝灰岩 (wt) と軽石質凝灰岩 (pt) の境界部で、山側落ちの亀裂が発生し、wt が山側に落ち込んでいる現象が確認できる。この亀裂によって、pt はリッジのような三角形の形態となっている (図 3.1.26)。

H 付近での亀裂は $N20^{\circ}E$ 方向に伸び、wt-pt 境界に沿って、滑落崖面を横断するように溝地形が形成されていて、I に至ると推測される。H-I 間を結ぶとほぼ N-S 方向に伸びる。

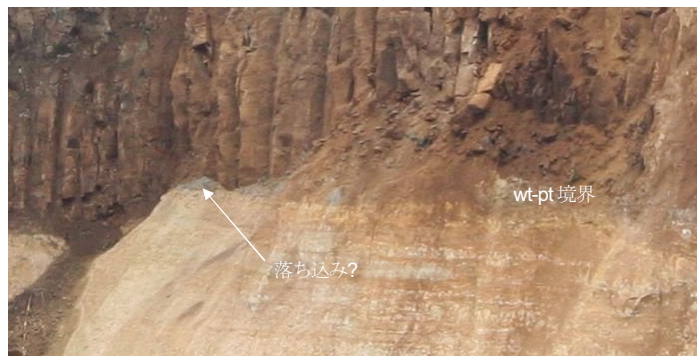
図 3.1.27 平成 20 年 6 月 23 日に撮影された溝状凹地部 (H 地点)

山側落ち亀裂ないしは溝状凹地の顕著な部分の、地震直後の状況 (6月23日撮影) を図 3.1.27 に示す。この写真では、溶結凝灰岩が軽石質凝灰岩にめり込むような状態になっているのが観察され、境界付近の wt は破碎され、柱状部が座屈したようにもみえ、すでにこの時点で陥没が生じはじめていたと推測される。

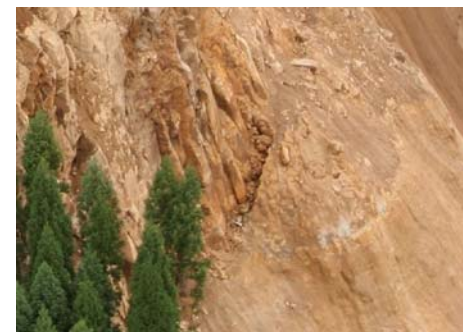
図 3.1.28 拡大亀裂右岸側下部の滑落崖 (H.20.8.5 撮影)

また H.20.8.5 に撮影された写真では、この亀裂をはっきりと確認することができる (図 3.1.28)。このことは、この亀裂が、拡大崩壊と密接に関連していることを示している。

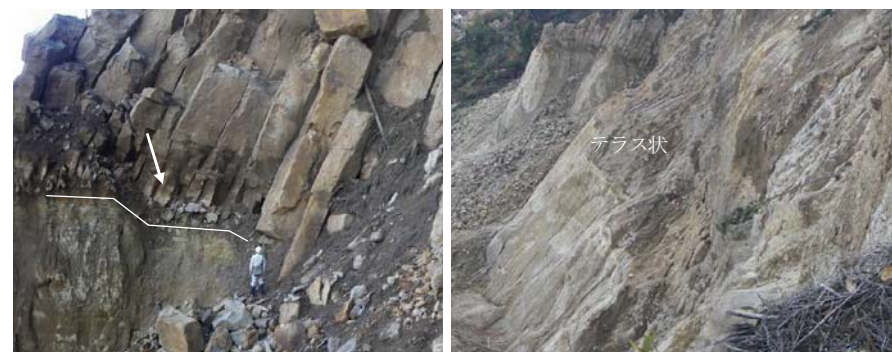
図 3.1.29 pt のくさび破壊と wt の陥没 (H.21.10.15 撮影)

H の亀裂の南西側には、滑落崖が大きくえぐれた部分があるが、ここでも下位の pt がくさび状に破壊し、上部に載る wt が陥没状に落ち込んでいる様子が観察できる (図 3.1.29)。G の山落ち亀裂は、この陥没の延長上にあたる。これらの山側落ち亀裂によって、pt 上面に沿ってテラス状の地形が形成されている (図 3.1.30)。

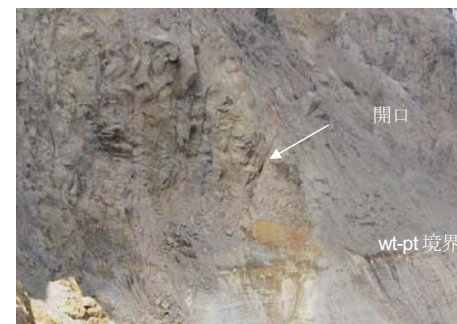
図 3.1.31 山側落ち亀裂付近にみられる開口亀裂 (図 3.1.41 Z 地点 : H.21.10.16 撮影)

さらにこの延長上に明瞭な開口亀裂が形成されている (図 3.1.31)。

図 3.1.31は、図 3.1.29と同地点である。10月～11月にかけて小規模な溶結凝灰岩の崩壊が発生したことが確認できる。

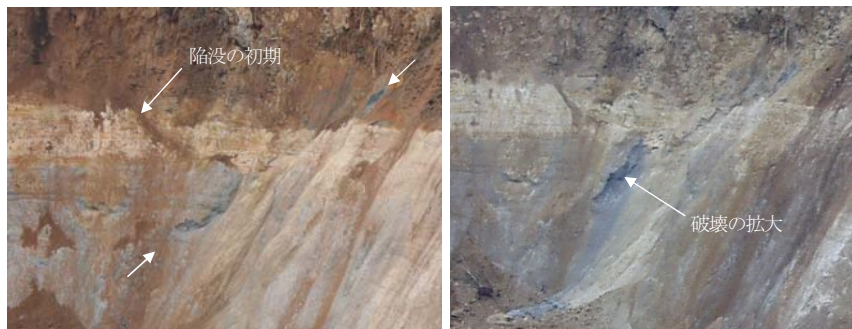
図 3.1.32 滑落崖の亀裂の変化（左：H.20.6.23 撮影 右：H.20.6.26 撮影）（図 3.1.41 I 地点付近）

I 地点に現在形成されている陥没地形の地震直後の写真を以下に示す。現在みられる陥没（図 3.1.30）が、地震直後に既にみられる。またこの陥没と斜交する亀裂が生じており、6/23 から 6/26 にかけて、拡大している。この亀裂の形成は、6/15～6/17 の崩壊と関連していると推測される。またこの時点では、軽石質凝灰岩を含む二度目の崩壊は発生していない。この亀裂の発達とともに不安定化し、7/14～8/2 に二度目の崩壊が発生したと推測される。

このようなことから判断すると、この部分が大きく後退したのは、陥没運動にともなう軽石質凝灰岩の破壊が原因である可能性が高い。

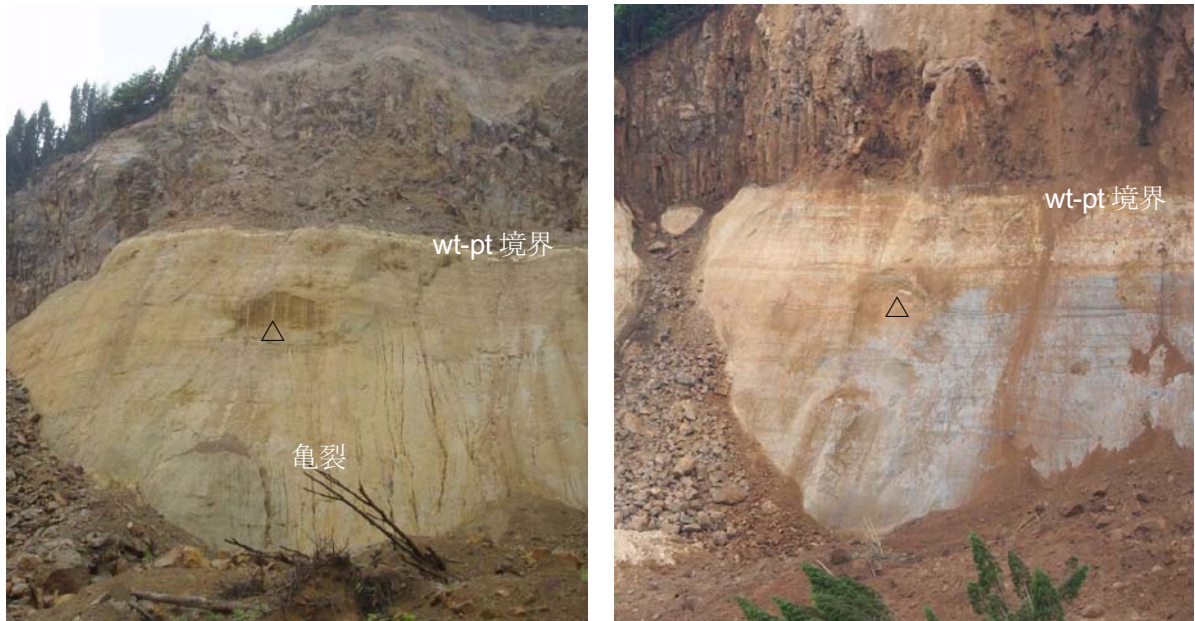
図 3.1.34 平成 20.6.23 の wt・pt 境界と現在の wt・pt 境界（図 3.1.41 K 地点付近）

H.20.6.23のwtとpt境界と、現在のwt・pt境界の写真を次に示す。写真中央部のptの窪み△は同一で、K付近のものである。これらの写真から、地震直後も現在もptの層厚・堆積構造は変化しておらず、図3.1.35の緩斜面前面の遷急線にみられる白色の薄い地層が、図3.1.34のwt-pt境界の白色薄層であることが明らかである。このため、境界部は航空写真でも明瞭に捉えることができる。なお、△より上のwtは地震直後には白色を呈しており、オルソ画像でもこの白色部が帯状に連続しているのが明瞭である。

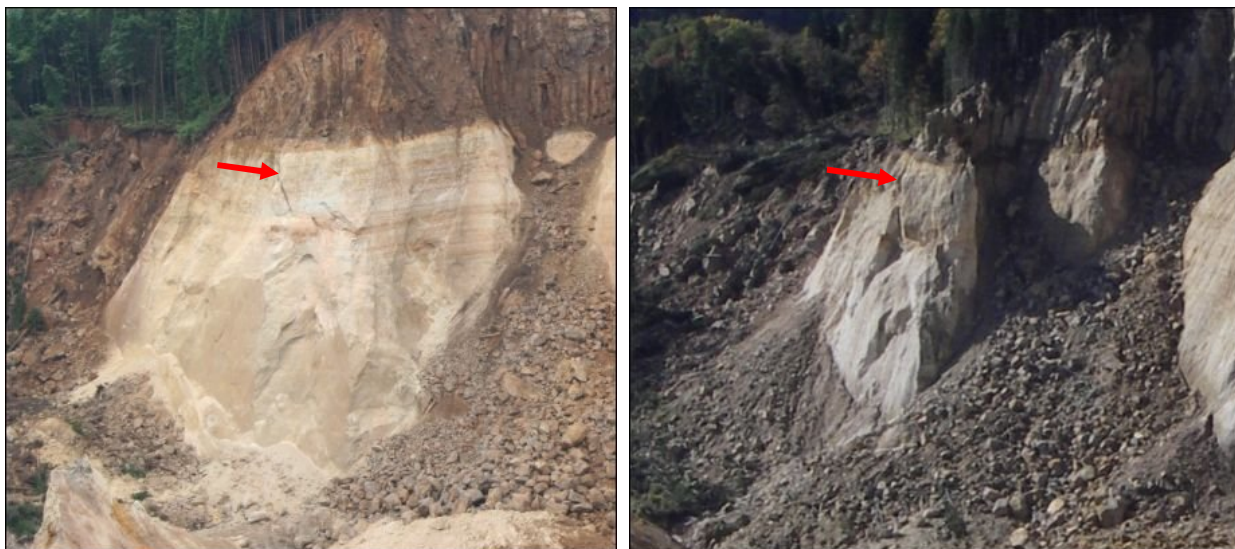
図 3.1.36 滑落崖右側の亀裂の状況 (左 : 2008 年 6 月 23 日 右 : 2009 年 10 月 15 日)

以下に示すように、滑落崖下部の軽石質凝灰岩は、H.20.6.15～H.21.10.15の期間に、大きく移動したと推測される。移動方向は、地表面現象から推定される土塊の移動方向（図 3.1.9）と整合的である。

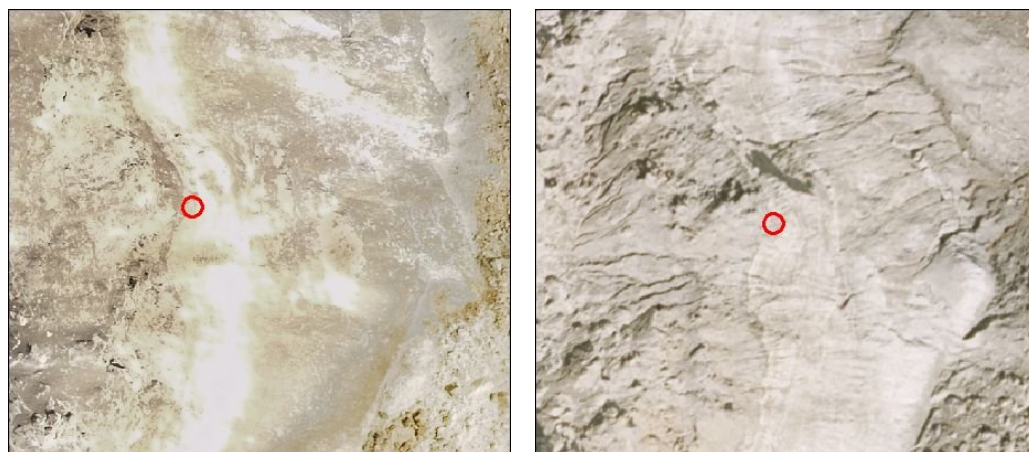
図 3.1.39 オルソ画像による滑落崖下部土塊の移動 (左: 2008年6月 DMC 右: 2009年10月 RC30)

K 地点の土塊は、地震後に南南東 (S30° E) 方向に約 7m 移動

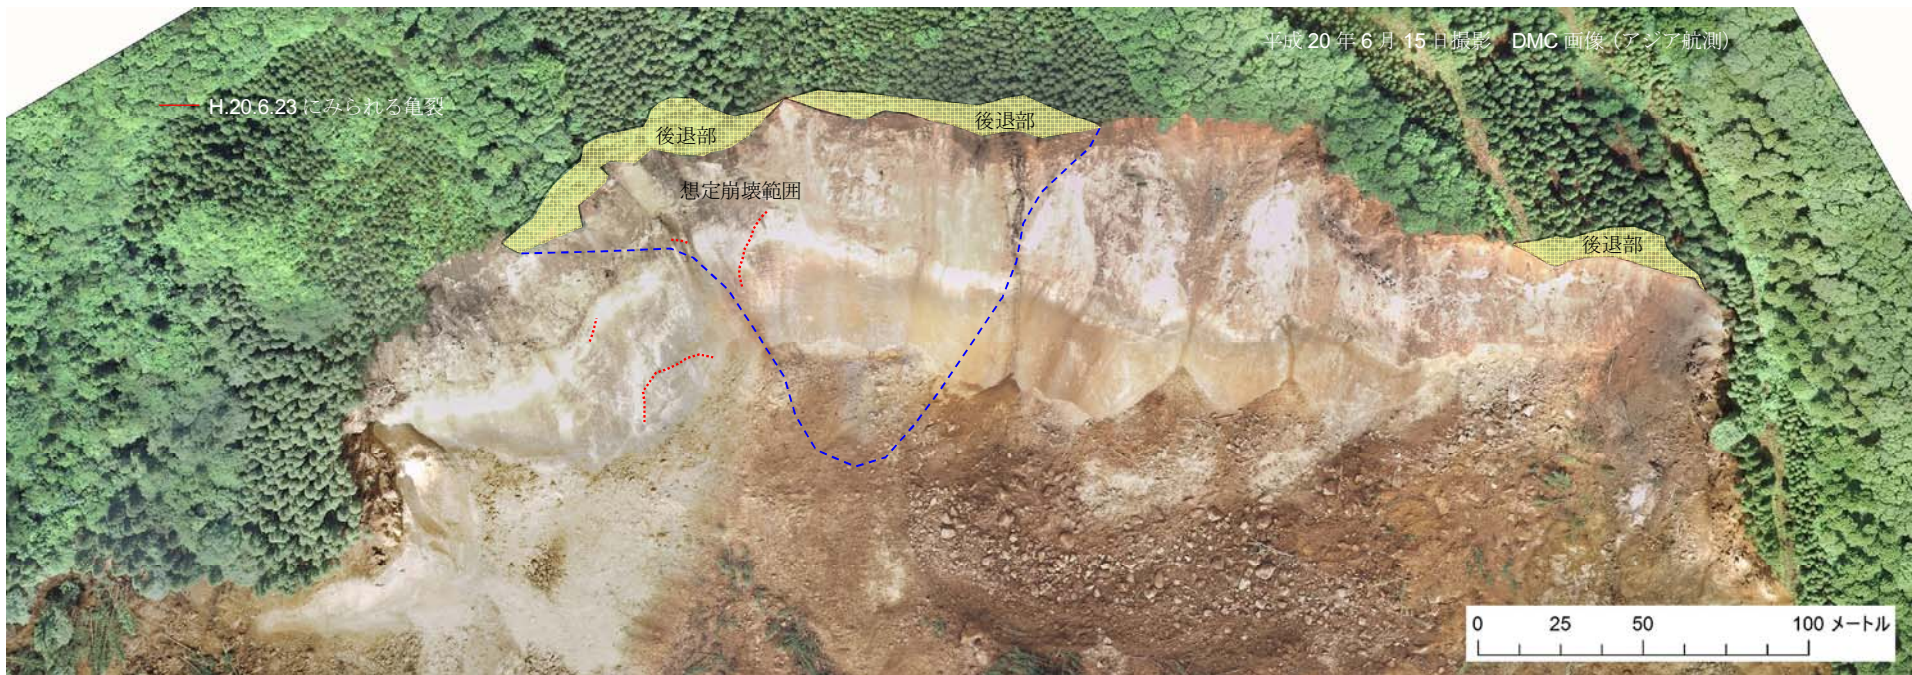
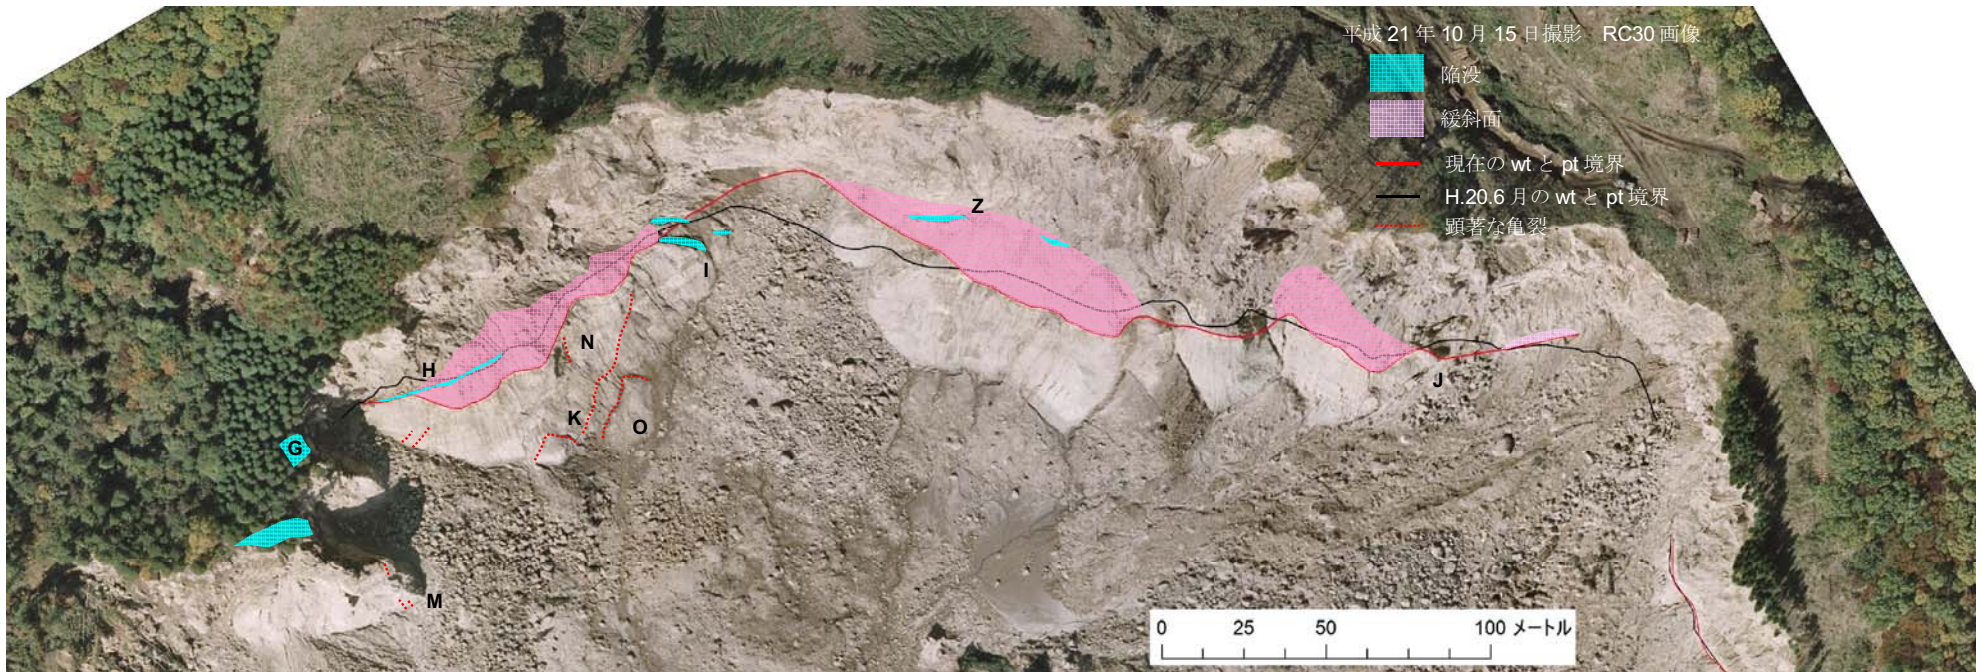
図 3.1.41 地震直後と現在の滑落崖の地形比較結果

- ① 溶結凝灰岩と軽石質凝灰岩境界に溝状凹地と緩斜面が発達した。
- ② 溶結凝灰岩と軽石質凝灰岩境界が大きくせり出した。
- ③ 軽石質凝灰岩を含む崩壊により、滑落崖の一部が大きく後退している。

図3.1.41に示した赤実線と黒実線は、それぞれ、現在の溶結凝灰岩wtと軽石質凝灰岩ptの境界、平成20年6月19日のwtとptの境界を示している。赤線と黒線を比較すると、I~P間を除き、全体に溶結凝灰岩と軽石質凝灰岩境界がせり出している。

図 3.1.41に示した wt-pt 境界は、I~R 間では大きく背後に後退している。後退量は 20m 以上に達すると推測される。このことは、軽石質凝灰岩内にすべり面を有する規模の大きな崩壊が発生したことを表している。

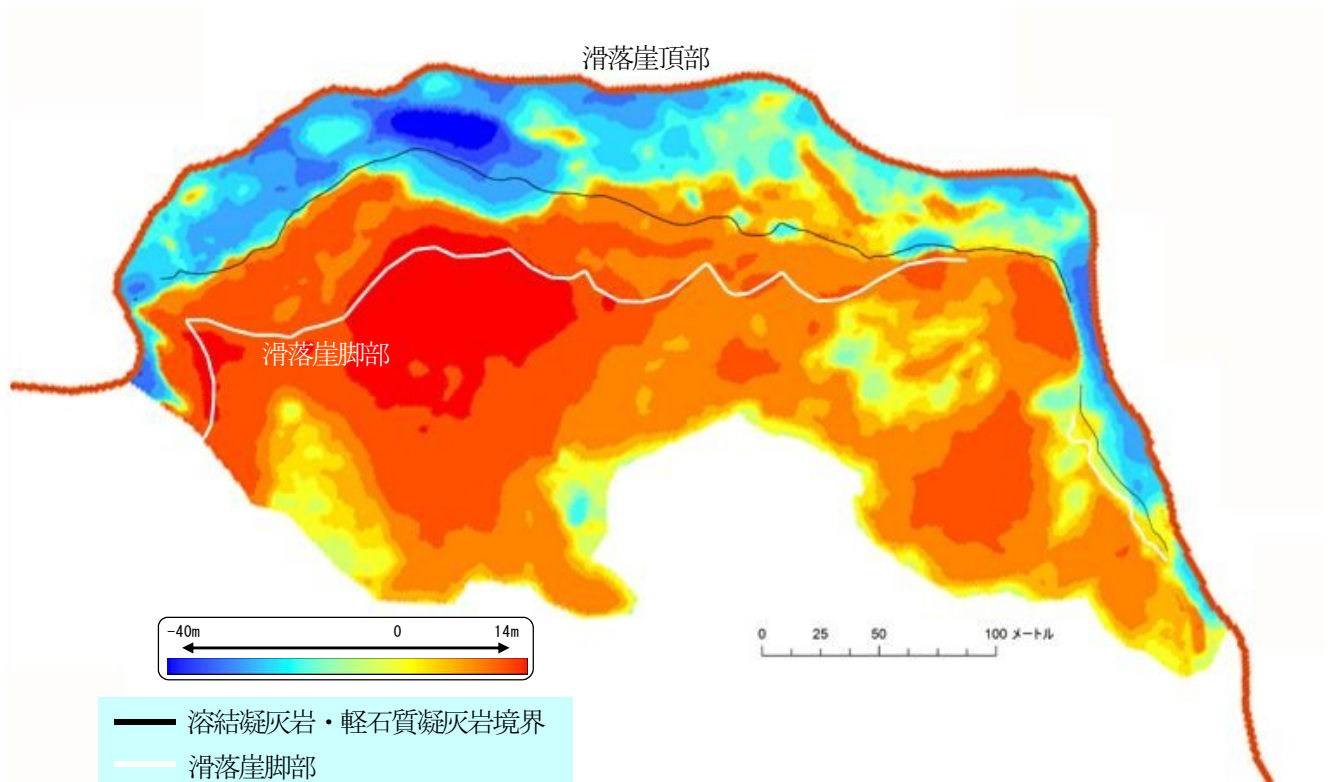
図 3.1.42 2008年6月～2008年7月の地形変化

- ① 地震後1ヶ月間の地形変化は極めて大きく、滑落崖上部で最大 40m 以上低下し、滑落崖下部から脚部では大きく上昇している。変化は右側壁側が大きい。
- ② 上昇と低下の境界は、wt-pt 境界付近に相当している。崖錐が到達していない滑落崖中部で、上昇が生じている。
- ③ 2008年7月以降の変化は、右側壁側の滑落崖下部で上昇が顕著である。上昇範囲は、滑落崖下部の軽石質凝灰岩に相当する。

No.2 では、図 3.1.42 に示したように、大きな崩壊が発生し、滑落崖が 20m 以上後退した。崩壊部分は、wt-pt 境界より低く、軽石質凝灰岩内にすべりを有する崩壊であった。

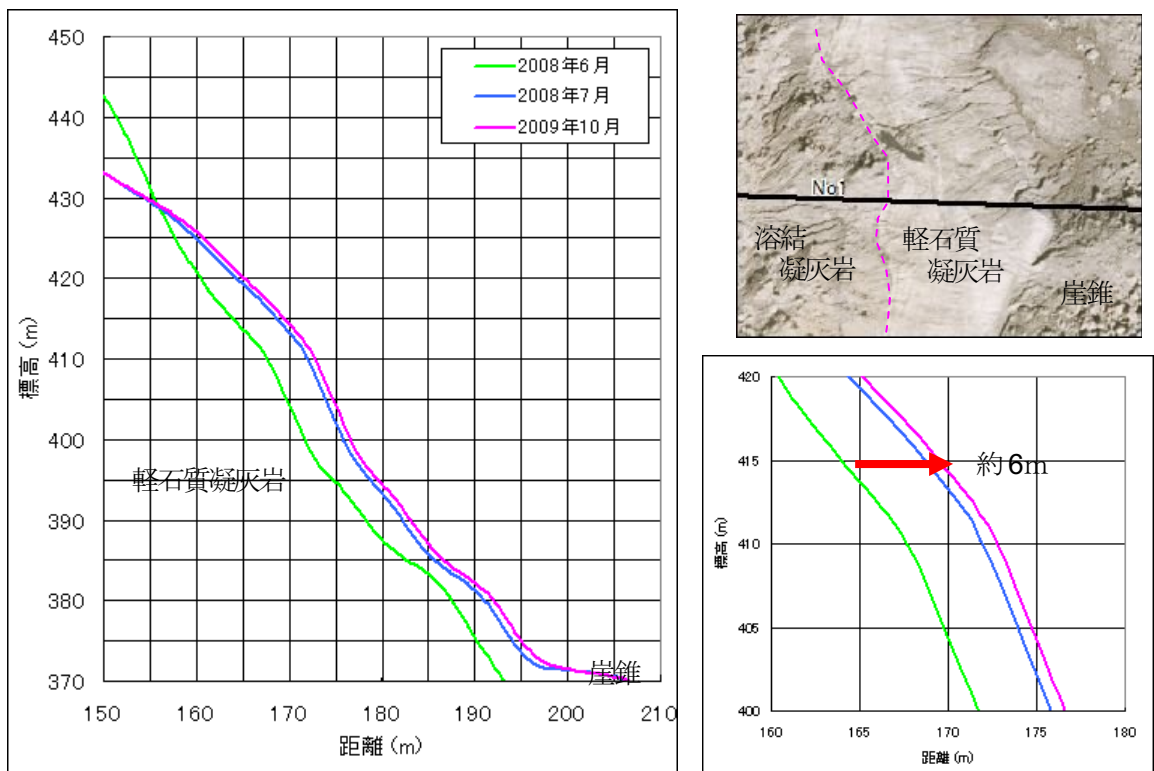
図 3.1.46 No.1断面 (左: 150m~210m 区間を拡大 右: 160m~180m 区間を拡大)

No.1 は、図 3.1.46 に示したように、2008 年 6 月～7 月にかけて 5m 程度前にせり出している。それ以降も 1m 程度前に出てきていることがわかる。この部分については、図 3.1.46 右上のとおり、崖錐ではなく、軽石質凝灰岩に相当するもので、岩盤が押し出されたことを示している。

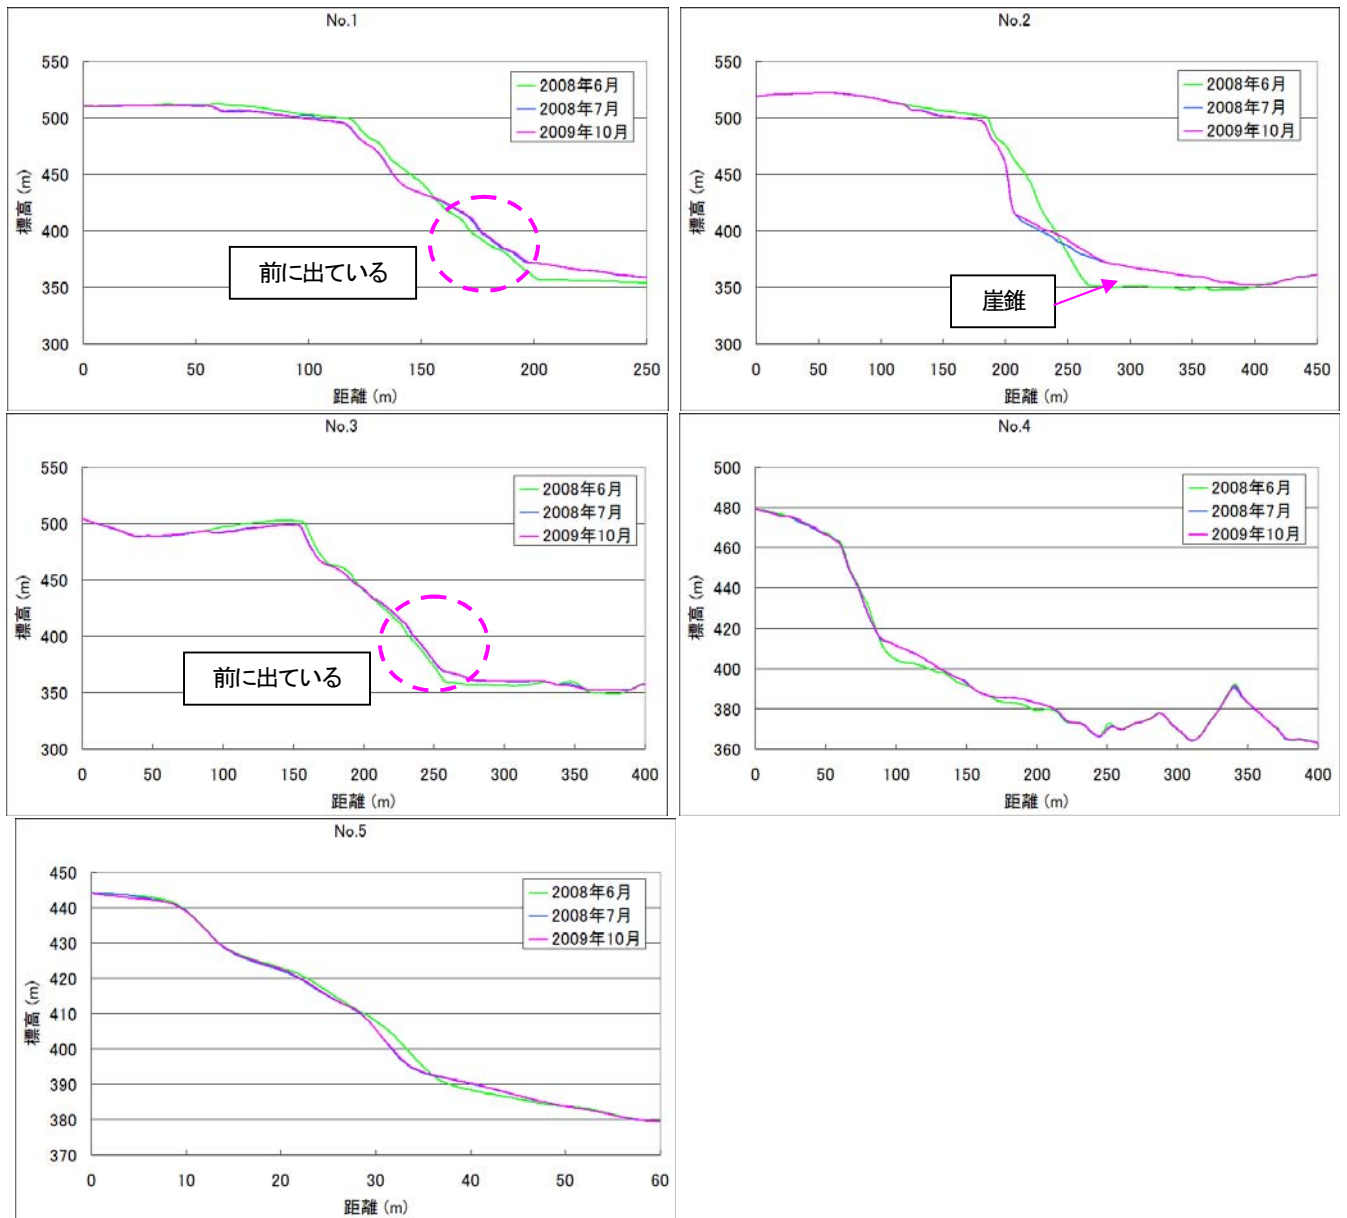
図 3.1.47 No.2～No.5 断面図

No.3 は、No.1 と同様に、溶結凝灰岩と軽石質凝灰岩との境界付近で 2008 年 6 月～7 月にかけて 3m 程度前にせり出している。以降は、0.5m 程度となっている。

No.4 と No.5 は、2008 年 6 月～7 月間の変化以降は大きく変化していない。

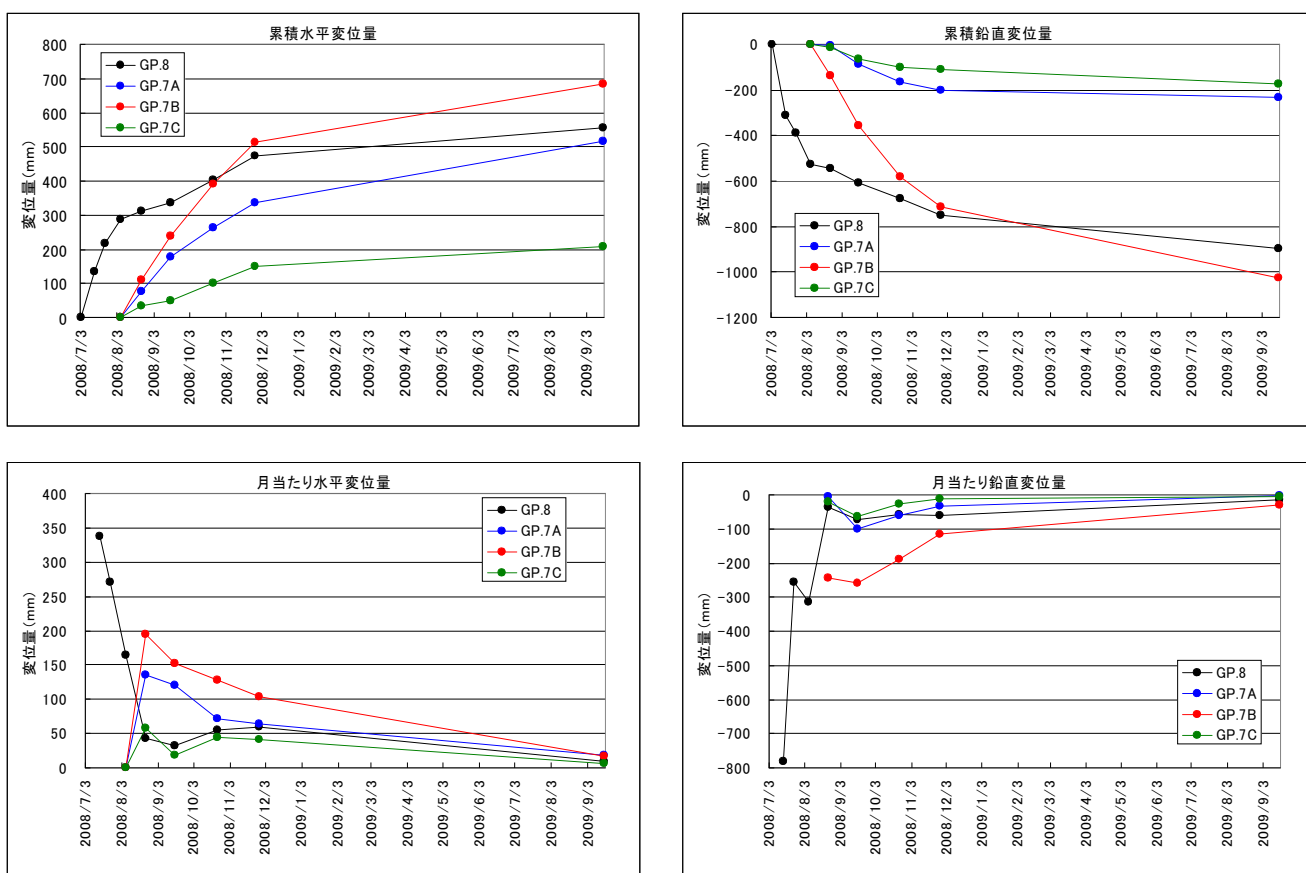
図 3.1.48 冠頭部の累積変位量と月当たり変位量

- 【GPS・光波による冠頭部拡大亀裂の変位】**
- ① 伸縮計と同様に、前年の 12 月以降に変位量が減少している。
 - ② 水平変位量は、GP.7B・GP.7A・GP.8・GP.7C の順で大きい。
 - ③ 鉛直変位量は、GP.7B・GP.8・GP.7A・GP.7C の順で大きい。
 - ④ GP.8 と GP.7B では鉛直変位量のほうがやや多く、GP.7A は水平変位量が大きい。

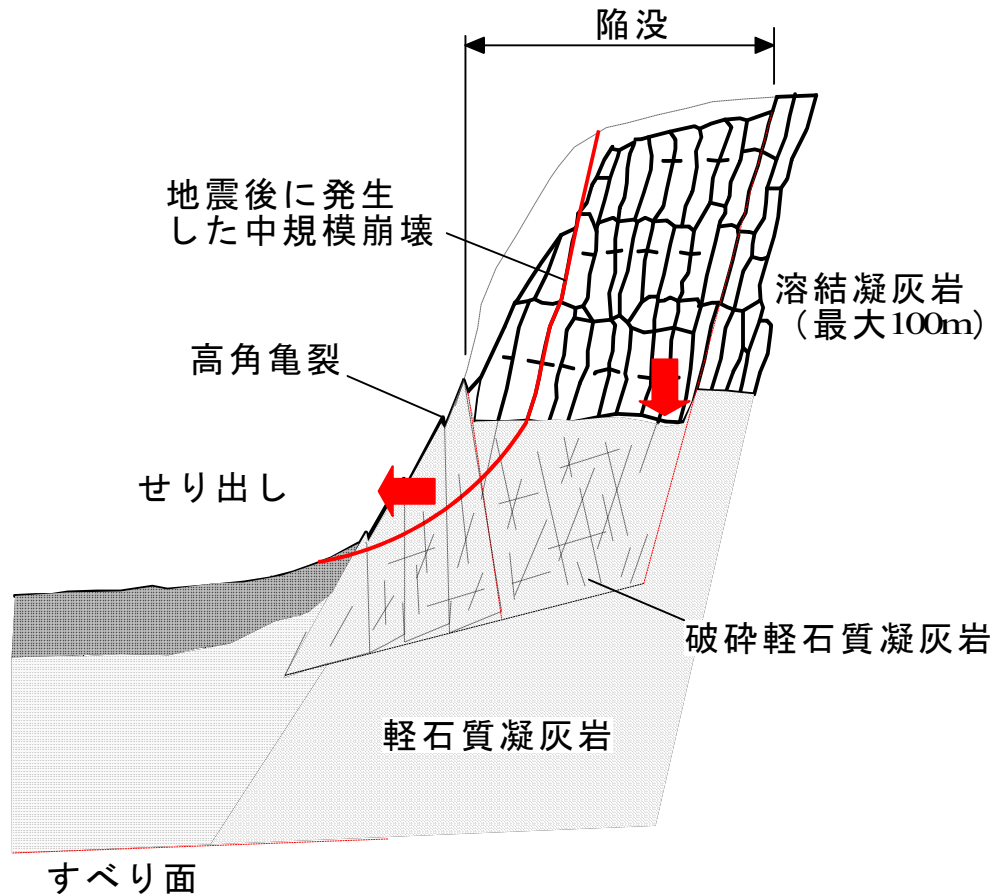
図 3.1.1 拡大崩壊の想定構造

- ① 拡大亀裂は、陥没にともなって形成された陥没帯上流壁である。
- ② 陥没帯の下流壁は、滑落崖中部の溶結凝灰岩・軽石質凝灰岩境界である。
- ③ 陥没は、軽石質凝灰岩が斜面下方へ大きくせり出す変形を伴いつつ発達した。せり出し量は数 m～10m に達しており、陥没量に相当する。
- ④ 同時に、軽石質凝灰岩には、転倒変形が生じ、垂直性の亀裂が形成され、岩盤は著しく脆弱化した。
- ⑤ 特に陥没量が大きかった部分では、軽石質凝灰岩の変形も大きくなり、軽石質凝灰岩を含む規模の大きな崩壊が発生した。

冠頭部には、厚さ 100m に達する溶結凝灰岩が残ったため、この膨大な土塊の荷重が下部の軽石質凝灰岩に作用した。溶結凝灰岩には、分離面となり安い柱状節理が発達しているため、これが山側亀裂となったと考えられる。

陥没帯の下流壁は、滑落崖の勾配変化点となる溶結凝灰岩と軽石質凝灰岩の境界付近で発生したと推測される。すなわち、軽石質凝灰岩は 60° の斜面を形成していて、溶結凝灰岩は節理に規制され 70°～80° の斜面を形成したため、溶結凝灰岩の下端で亀裂が生じて、陥没を生じたと推測される。
