3. 冠頭部拡大崩壊の検討

3.1 冠頭部拡大崩壊の機構検討

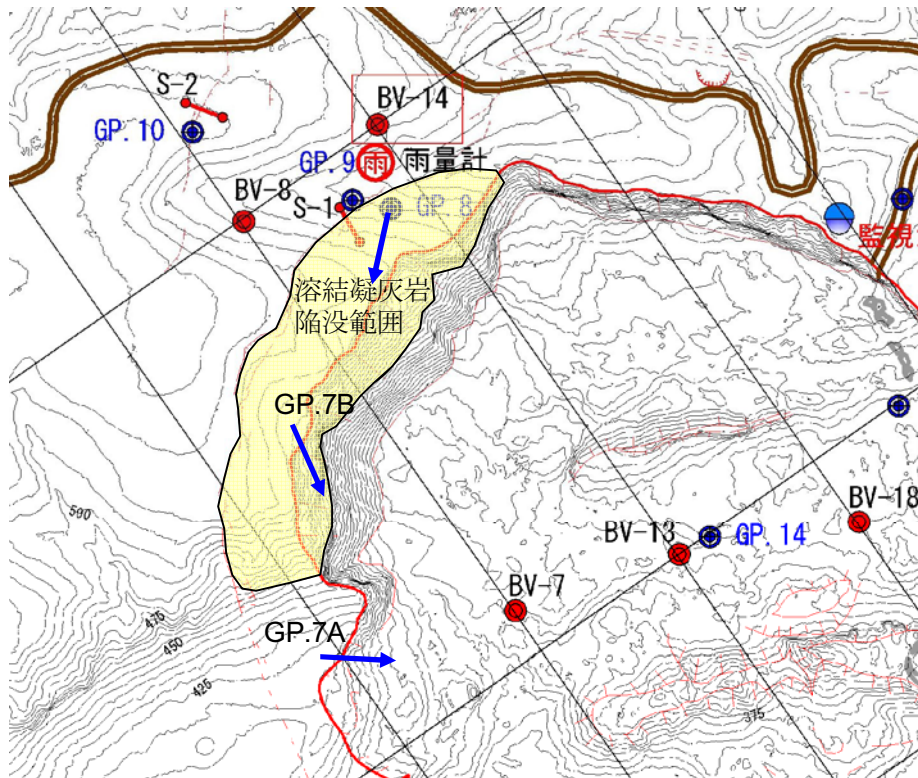
図 3.1.2 溶結凝灰岩の想定陥没範囲と移動量観測による移動方向

地表面現象と移動量観測による土塊の移動方向は、整合的である。したがって、拡大崩壊は、移動量観測に示されるように、左岸側では南からやや西寄りに、中央付近では主測線方向に、右岸側では東西方向に移動していると考えられる（図 3.1.2）。

- ① GP.8 付近の土塊は、南東側を軽石質凝灰岩に拘束され、GP.7B の大きな変形に伴って、GP.7B 方向に変位が生じている
- ② GP.7A 付近には溶結凝灰岩がほとんど分布しないので、陥没が発生しにくい条件にある。このため、GP.7A では、水平変位量に較べて、鉛直変位量が小さい。
- ③ 右側壁寄りには正断層系の亀裂が形成されており、すべり面は、C から M に向かって下り傾斜を有し、かつ比較的浅い位置にあるのではないかと推測される。
- ④ 変形が進むと、再度、中規模以上の崩壊を発生させる危険性がある。

滑落崖は、軽石質凝灰岩の変形が大きくなってきており、溶結凝灰岩の節理は開口しているものが多くみられる。このため、浅層崩壊の危険性が極めて高くなっている。

D から斜交する亀裂は、開口量・落差ともに小さいが、拡大崩壊の右側壁側の軽石質凝灰岩の破壊・変位が大きくなっていることを示唆している。この付近での変位が進めば、規模の大きな崩壊が懸念される。さらに、H の南側の地内へ張り出した土塊には、多くの高角亀裂が発生しており、崩壊する危険性が高い。これらの下部では、現在、仮排水路工の施工が行われており、十分な安全対策が必要である。

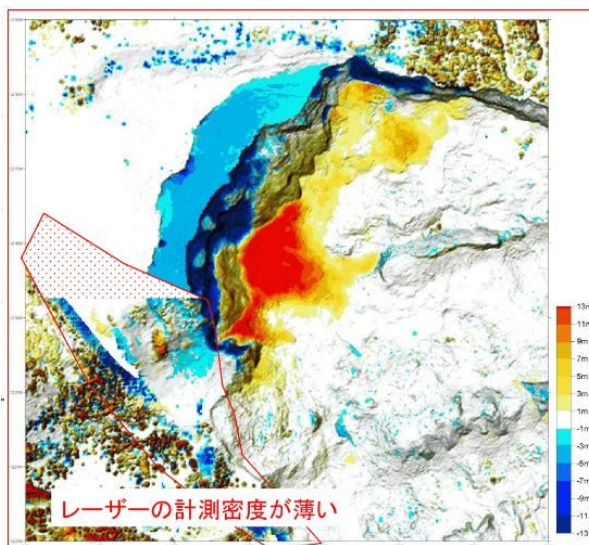
図 3.2.1 LPによる6/18～7/19（H.20）の差分

主滑落崖背後の冠頭部では、地震後1ヶ月で急速に段差亀裂（以後、拡大亀裂と呼ぶ）が発達した（図 3.2.1）。LPによる6/18～7/19までの最大沈下量は約10mで、平均的にも5～6mに達しており、極めて活発な滑動であったことがわかる。

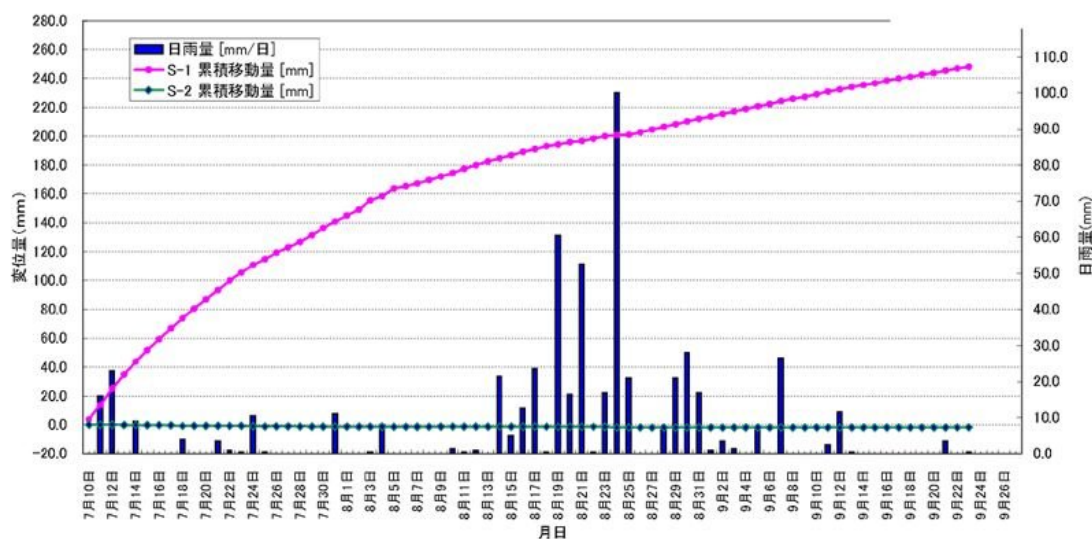
図 3.2.2 伸縮計による H.20 年 7～9 月の変位

拡大亀裂は、その後、徐々に滑動速度を減じ（図 3.2.2）、段差亀裂の伸縮計観測を開始した7月中旬で約10mm/日（水平・鉛直移動）であり、現在もまだ活動中である。100mmの日雨量を観測した8/24の前後5日の変位置は、前が6.9mmで、後が9.4mmであり、豪雨以降に速度が増加している。

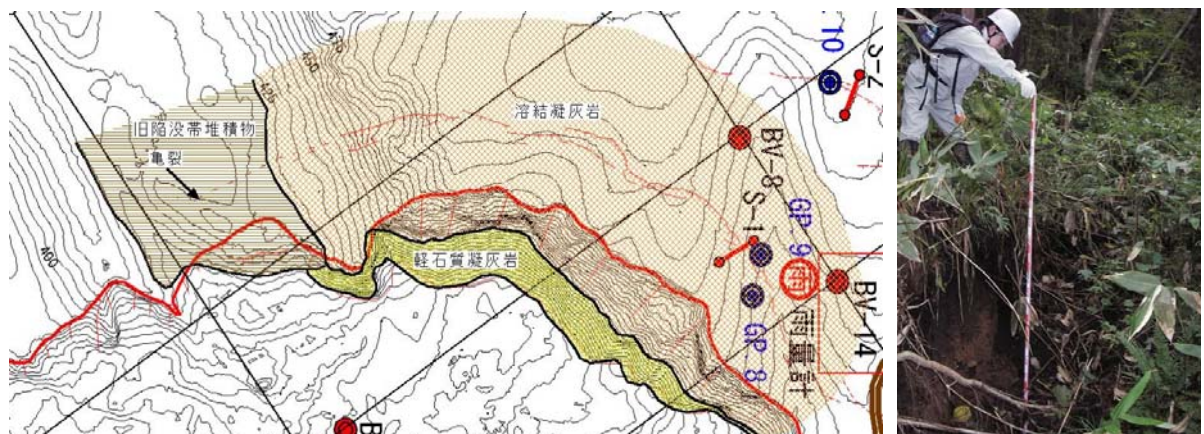
図 3.2.4 拡大崩壊の範囲 (H.20.8 踏査時) と H21.9 の亀裂拡大状況

拡大崩壊の範囲は、図 3.2.4 に示したとおりである。特に亀裂の発達が著しかったのは、滑落崖が屈曲する中央部付近から右半分である。滑落崖屈曲部付近では、拡大亀裂と滑落崖頂部が最も近づき、沢地形をなしていることから、崩壊は一端この付近で滑落崖にでてくると予想される。

右岸側には隣接する旧地すべりの陥没帯付近までは明瞭に連続性を追うことができる。これより下部へは、不明瞭ながら側壁とほぼ平行に連続し、標高約 420m まで確認することができる。この付近での溶結凝灰岩と軽石質凝灰岩の境界標高は約 420～430m である。亀裂が、この標高より下まで連続していることは、この拡大崩壊が、溶結凝灰岩内の崩壊ではなく、軽石質凝灰岩まで達した大規模なものであることを示唆している。

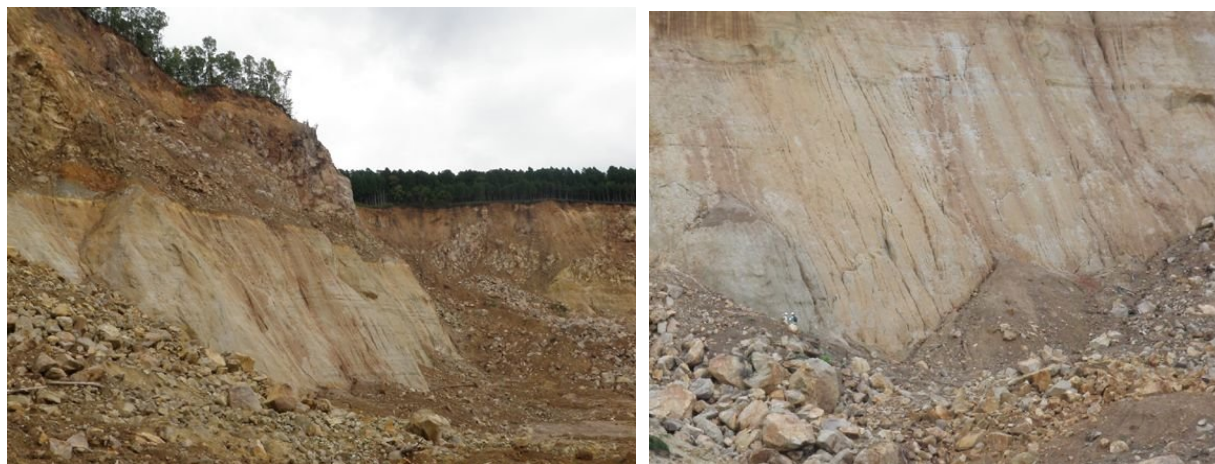
図 3.2.6 主滑落崖の軽石凝灰岩の傾斜 (左) と開口亀裂 (右)

主滑落崖の軽石質凝灰岩には、明瞭な節理系は認め難く、滑落面はおおむね 60° の傾斜をなしている。これは主働破壊によってできた破壊面である可能性がある。

また表面には不規則な形状の開口亀裂が観察でき、そのうちの数カ所の亀裂からは多量の湧水がみられる。これらは、地震後の拡大崩壊の活動にともなって顕在化した割れ目である。

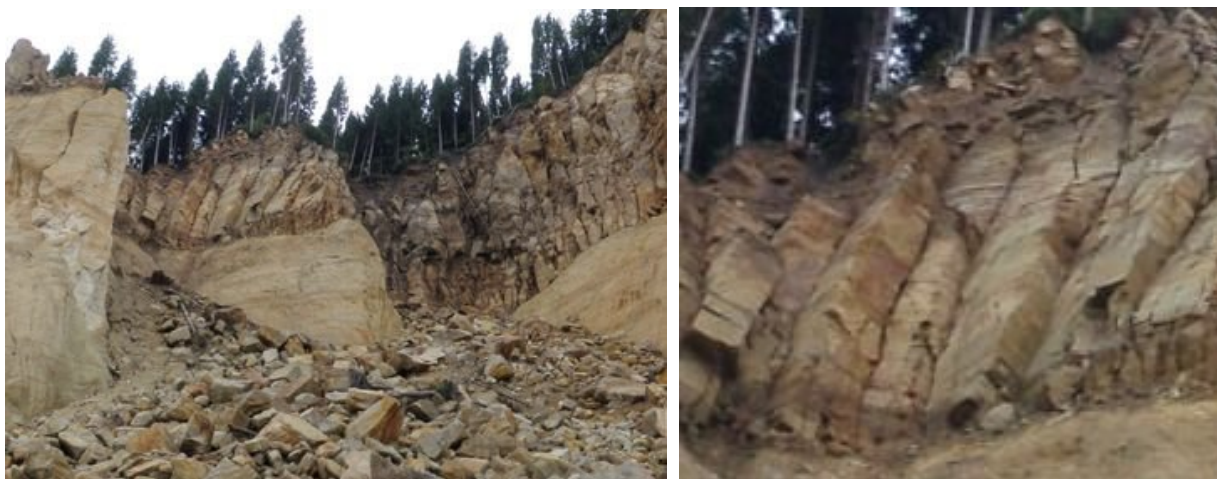
図 3.2.7 主滑落崖の溶結凝灰岩に発達する節理とその粗さ

溶結凝灰岩には、柱状節理を主体として、多くの節理・割れが生じている。柱状節理は、短径 **2～3m** 程度である。長径部の節理は数十mに達するところもあるが、緩傾斜の節理も多く発達するため、柱状ブロックは複数のブロックに細分化されている。このため、溶結凝灰岩の崩壊岩塊は、最大でも **4～5m** 程度で、多くは **2～3m** 以下である。

柱状節理の構造は複雑であるが、おおむね **N25° E75° E** と **N80° W75° E** の直交節理により柱が形成されている。**N25° E75° E** は、滑落崖に対し流れ盤構造となる。溶結凝灰岩は、風化と地震動による緩みのため、節理面は分離しており、そのためこの面で多くの崩壊が生じている。

長柱状部の節理面は比較的平滑な面となっており、ダイレイション角 (粗さの乗り越え角) はあまり大きくないと推測される。

しかし、亀裂がある程度連続しているような箇所は、図 3.2.7 に示すようにまだ多く残されていて、このような箇所では安全率が低く、降雨の状況や風化等により崩壊する危険性のある斜面が残っていると推測される。

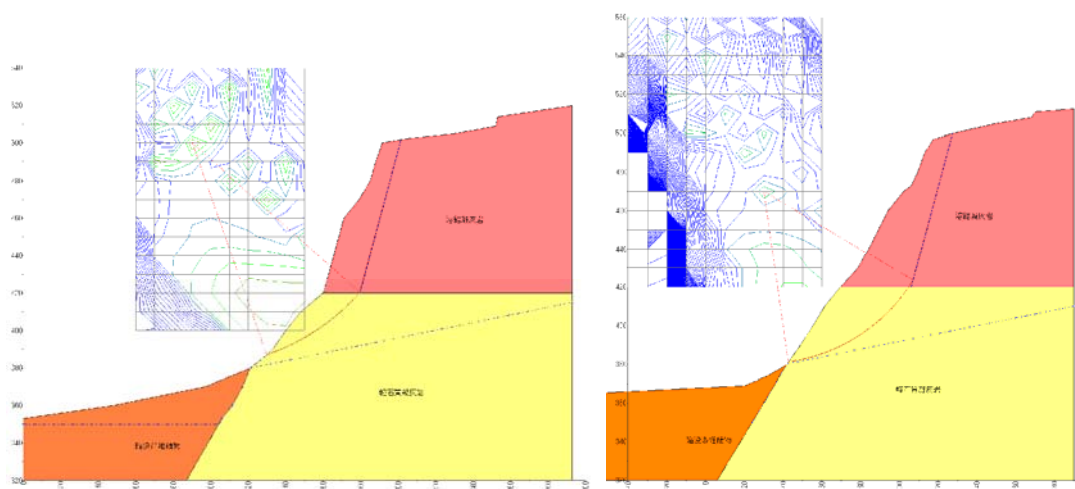
図 3.2.18 L 測線と R 測線の中小規模崩壊の最危険すべり（遷急線から 10m に亀裂・HWL）

現在の拡大亀裂より内側に連続性のよい亀裂（溶結凝灰岩全深度を貫く亀裂）が分布していたとすると、現状水位（HWL）でも、安全率は 1.00 を下回る。特に傾斜の急な L 測線の安全率は $F < 0.8$ であり、極めて小さくなる。地震直後の 6/15 には、溶結凝灰岩は垂直に近いところがあり、軽石質凝灰岩を含む崩壊も発生したと考えられる。実際に、軽石質凝灰岩と溶結凝灰岩との境界付近で、軽石質凝灰岩がテラス状に張り出しているところを確認できる。

現在はこのような $F < 1.0$ の極めて不安定な箇所（溶結凝灰岩の亀裂が連続する箇所）は崩落によってほとんどなくなっていると同時に、遷急線より奥には拡大亀裂以外には連続性の良い亀裂はないと推測される。
