5. 古水川沿いの小ブロック

表 5.1 古水川沿いのブロックと対策工の実施状況

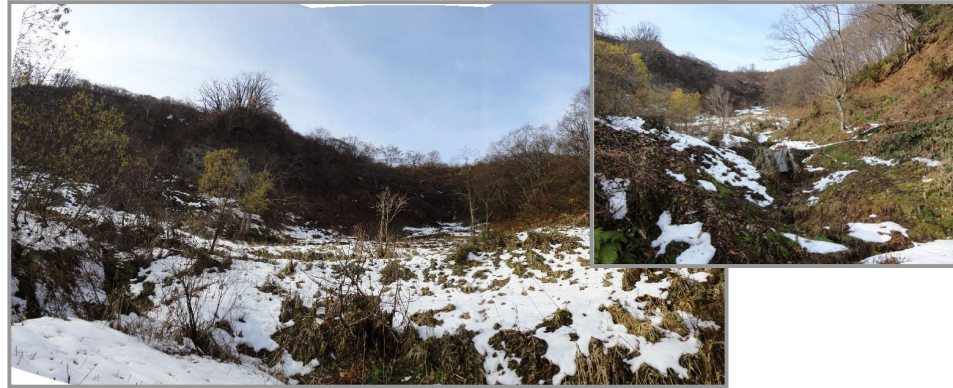
(1) Iブロック

写真 5.1 Iブロック斜面上部の状況と斜面下部の対策工（水路工，土留工）

- 地すべり変状は確認されていない。
- シラス急崖の脚部（線緩線）付近での湧水がある。
- 水路工，土留工が施工され，斜面は安定している。

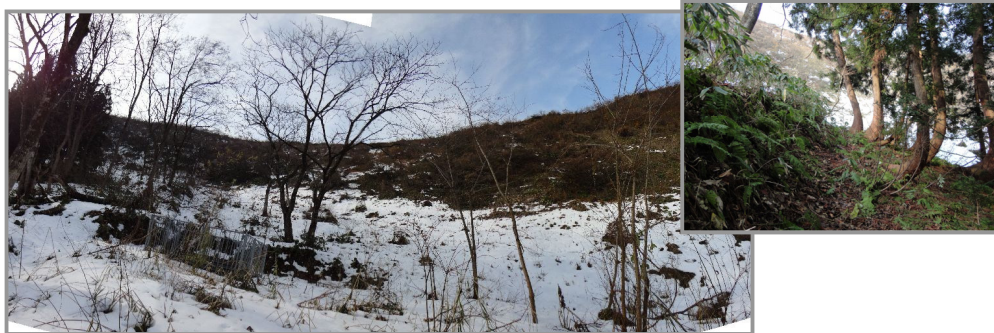
(2) II-1ブロック

写真 5.2 II-1ブロック斜面上部の状況と  
線緩線付近での小規模なすべり

- シラス脚部の崖錐が小規模に変位しているが，全体としての地すべり変状は確認されていない。
- シラス急崖の脚部（線緩線）付近での湧水がある。
- 集水井3基，水路工，土留工が施工され，斜面は安定している。

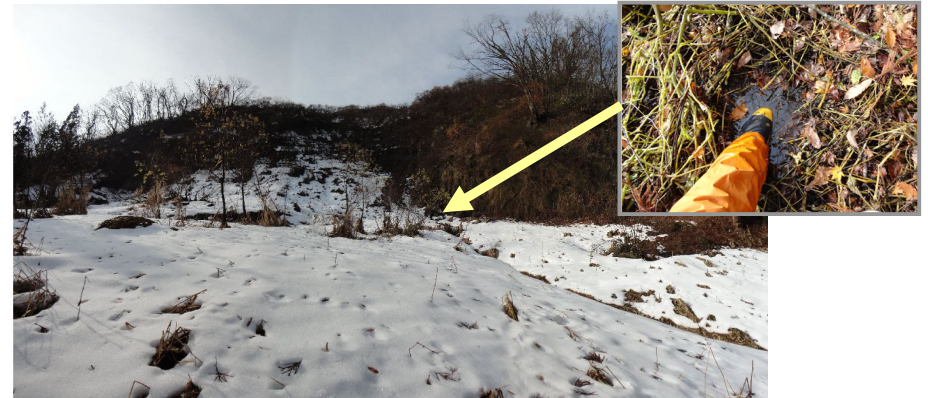
写真 5.4 II-2ブロック上部とシラス脚部での湧水

- 地すべり変状は確認されていない。
- シラス急崖の脚部（線緩線）付近での湧水がある
- 集水井工3基が施工され多量の地下水を排除している。
- 斜面下方でのシラスの浸食は土留工と水路工による対策により，安定化が図られている。

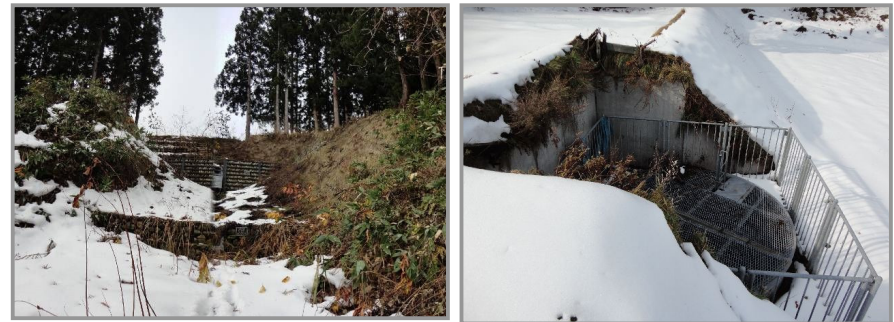
写真 5.5 水路工と土留工による山腹工と集水井工

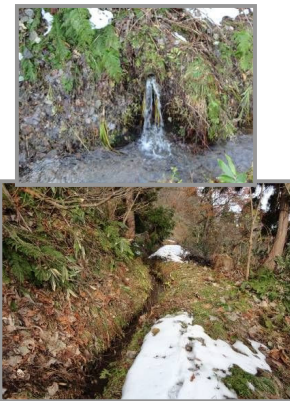
写真 5.6 排水の活用

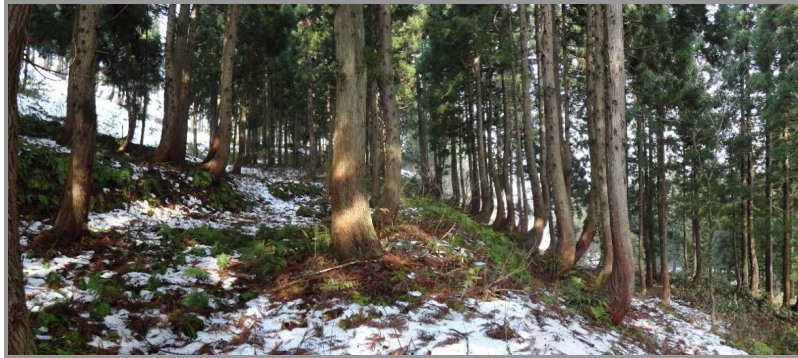
(4) Ⅲブロック

写真 5.7 Ⅲブロック内にみられる段差

- スギ植林内に段差はみられるが、立木に乱れなく、亀裂も確認されていない。
- シラス急崖の脚部（線緩線）付近での湧水がある
- 作業道保護のための集水ボーリングが施工されているが、ほかの対策は未実施。

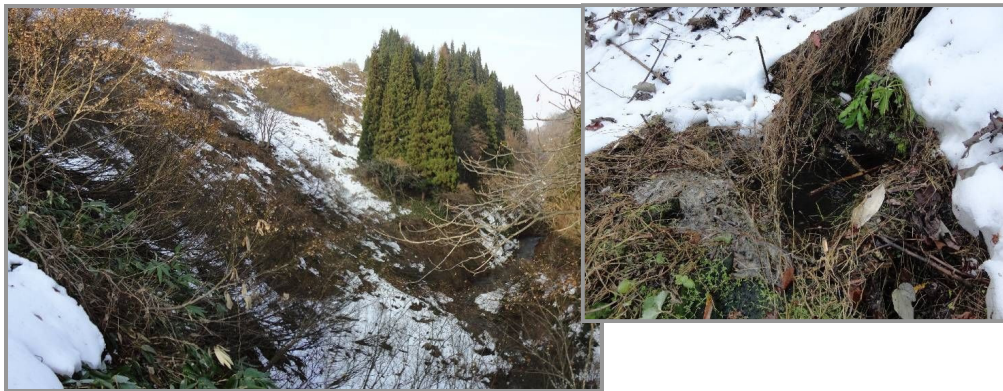
(5) Ⅳブロック

写真 5.8 シラス急崖脚部の湧水

- 地すべり変状は確認されていない。
- シラス急崖の脚部（線緩線）付近での湧水があり、流下に伴って地表浸食が激しい。

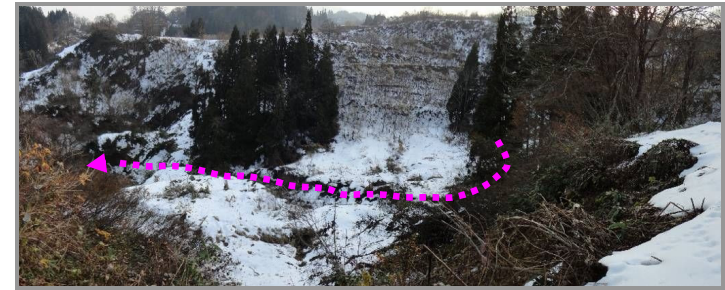
写真 5.9 湧水の流下とともに進行する浸食

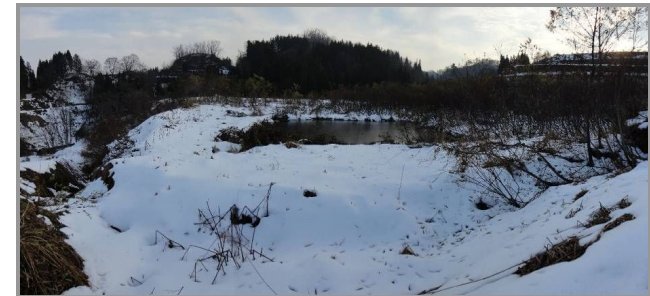
(6) Ⅴブロック

写真 5.10 人口のため池（砂取り時の沈砂地か？）

- 地すべり変状は確認されていない。
- 上部にシラス急崖を有さず、湧水はないため、ガリーなどの発達は見られない。

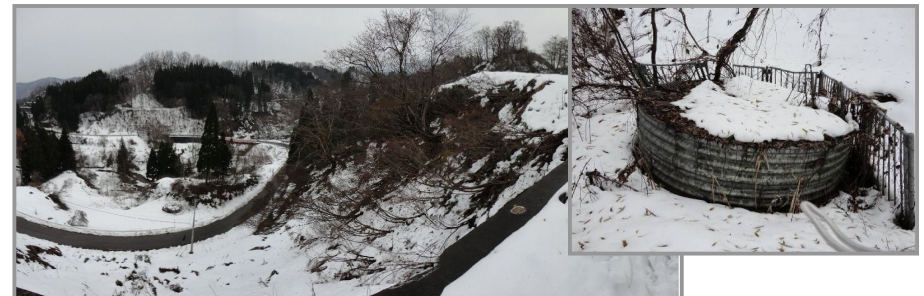
(7) Ⅵ（蕨郷橋）ブロック

写真 5.11 Ⅵ（蕨郷橋）ブロック頭部と集水井

H8 に大きく変位した 蔦郷橋、村道ほかに地すべり変状は確認されない。  
 ○ 集水井 2 基、杭打工が実施され、地すべりの安定が図られている。

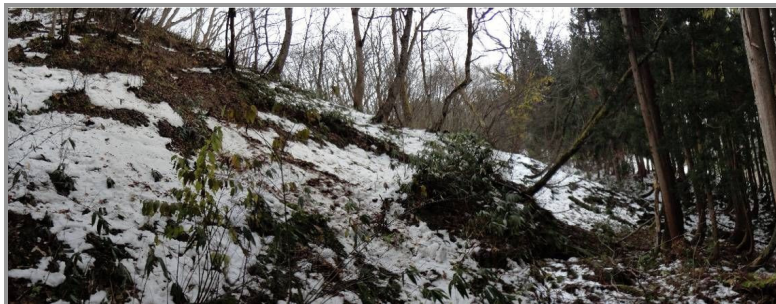
(8) VII ブロック

写真 5.12 急崖部にみられる浅層崩壊

○ 急崖部では小規模な浅層崩壊がみられる。  
 ○ ブロック頭部（遷緩線付近）ほかで地すべり変状は確認されていない。  
 古水川左岸部にみられるような遷緩線付近（シラス脚部）での湧水はみられない

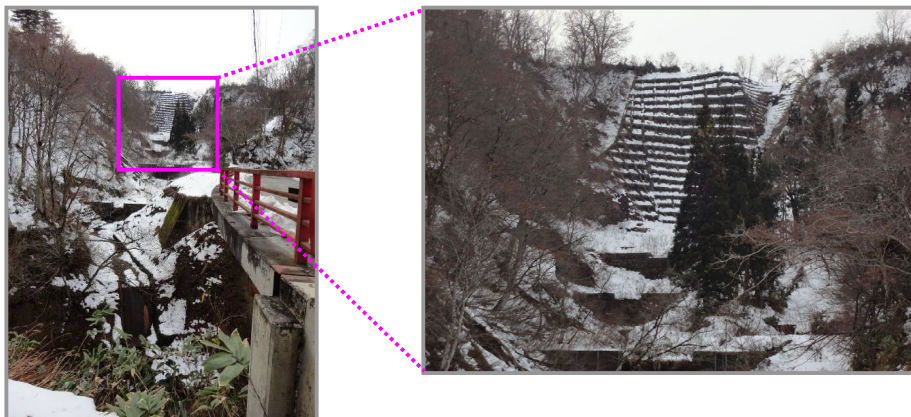
(9) 下蔦郷ブロック

写真 5.14 法砕工（一部アンカー付き）と谷止工

○ 国道に近接した位置での大規模崩壊で、全体ブロック陥没帯の東端部にあたる  
 ○ 線急線付近（有限斜面部分）では、アンカー＋法砕工で崩壊の拡大を防止、その下部は単純法砕工で浸食を防止している  
 ○ 遷緩線（シラス脚部）付近で湧水がある。沢が古水川に合流するまでの間で縦侵食防止のための谷止工を 4 既施工済み

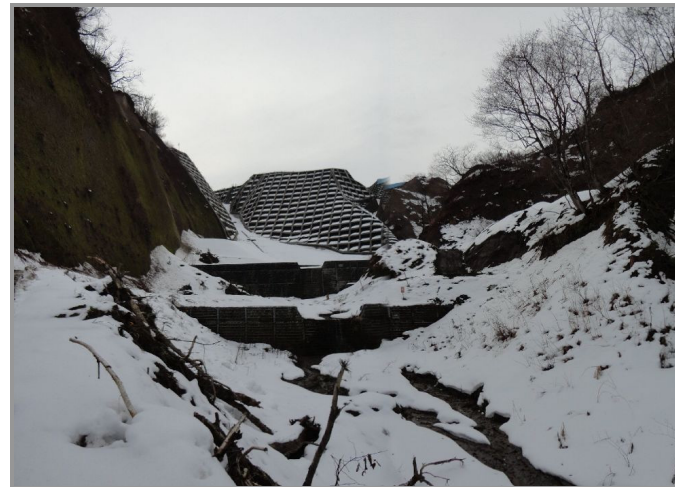
(10) 上蔦郷ブロック

写真 5.15 アンカー付き法砕工と谷止工

○ 全体ブロック陥没帯の東端部で、下蔦郷崩壊の南に隣接している  
 ○ アンカー＋法砕工により、崩壊の拡大を防止とともに斜面下方の浸食を防止している  
 ○ 遷緩線（シラス脚部）付近で湧水がある。沢が古水川に合流するまでの間で縦侵食防止のための谷止工を 4 既施工済み

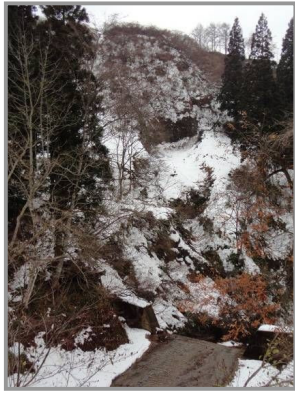
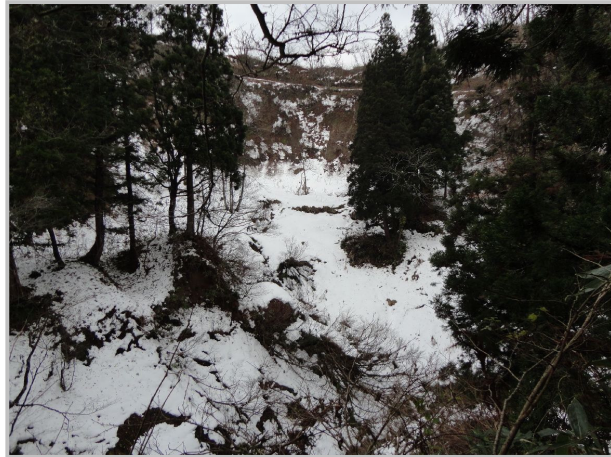
(11) VIIIブロック

写真 5.16 斜面の状況（左は隣接部の小崩壊）

- 地すべり変状は確認されていない。
- ブロック南端の隣接部に小崩壊が発生し、土砂は概ね山腹に残留している。土地利用はされておらず、下流域での土砂流出の影響は考えにくい

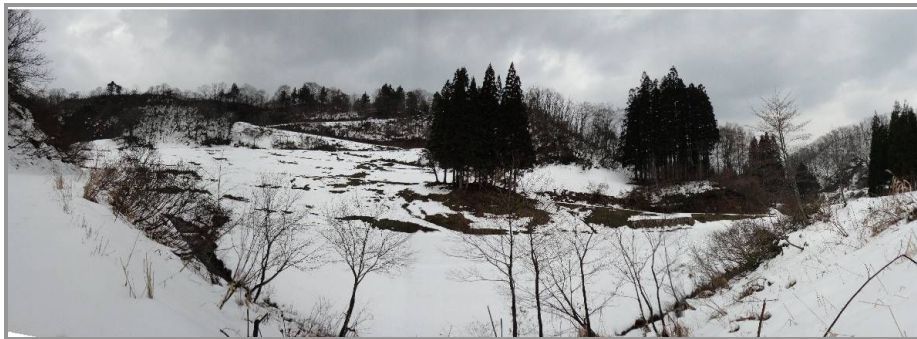
(12) IXブロック

写真 5.17 斜面の状況

- シラス脚部（遷緩線）付近から湧水が確認され、斜面全体が耕作地として
- 地すべり変状は確認されていない。

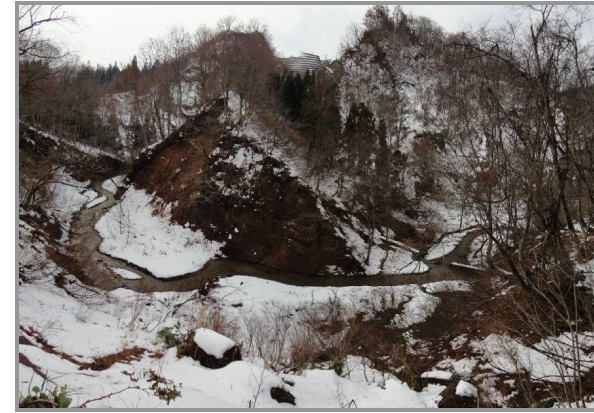
写真 5.18 古水川左岸部の崩壊（上葛郷、古水川合流部のやや下流）

- 古水川の両岸で小崩壊は発生している。
- いずれも崩壊深度はごく浅く、生産された土量はごく少ない。

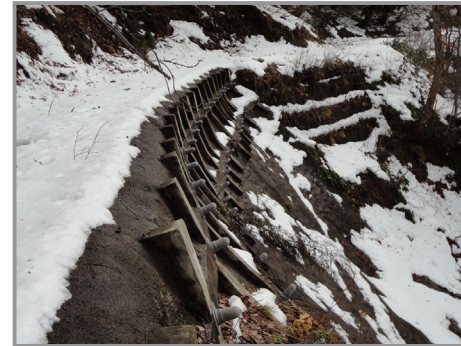
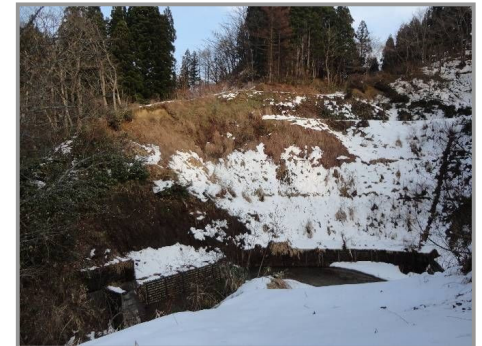
写真 5.19 古水川右岸部の崩壊と対策

- 左：写真 5.18 位置の対岸
- 右：Vブロックの対岸

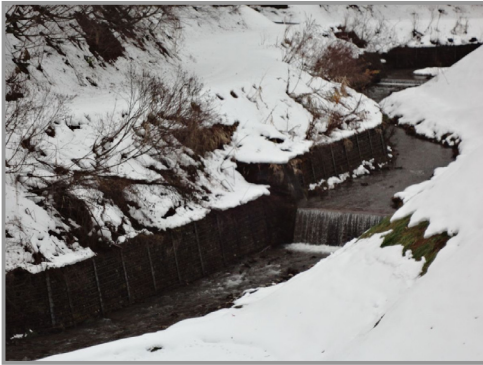
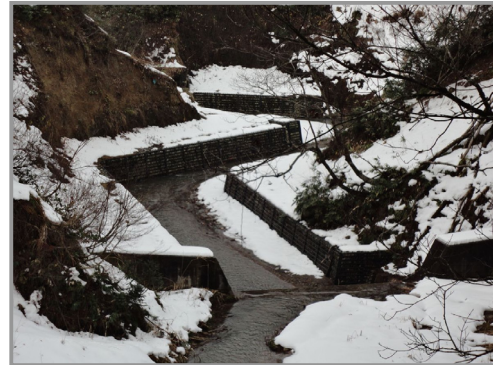
写真 5.20 古水川の護岸工と谷止工による浸食防止

- 古水川では流路の固定とともに、縦横侵食を防止して、溪岸の安定を図る目的で、護岸工，谷止工を施工している。
- また、古水川に流入する支溪からの土砂流入を抑制するとともに、各源頭部流水による浸食を防止するために、水路子，土留工，谷止工を施工している。
- 安定的な流量がある古水川は、下流域の農業用水や融雪などに活用されている。

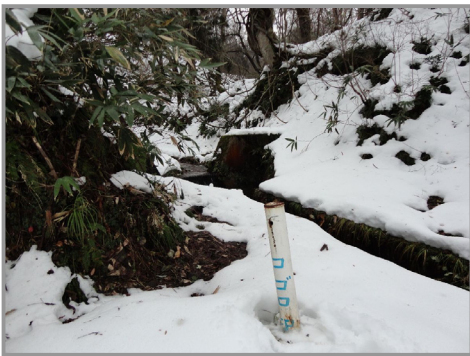
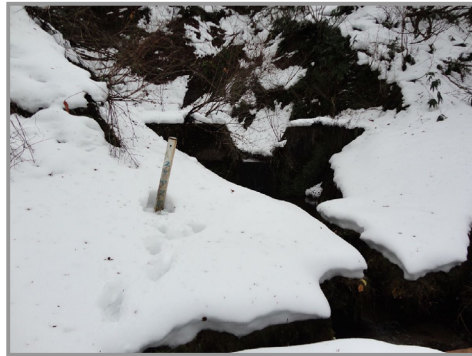
写真 5.21 古水川支流の対策（コゴロ沢，スゲヤズ沢）

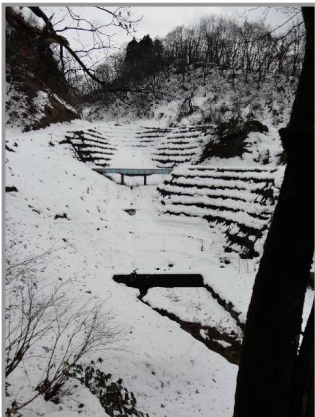
写真 5.22 古水川支流小鍋沢
