防鹿柵によるニホンジカ防除の取組 ～鮎川森林事務所及び世田米森林事務所における事例紹介～

○宮城北部森林管理署森林官（鮎川担当区）小林 あずみ
三陸中部森林管理署森林官（世田米担当区）安藤 菜穂

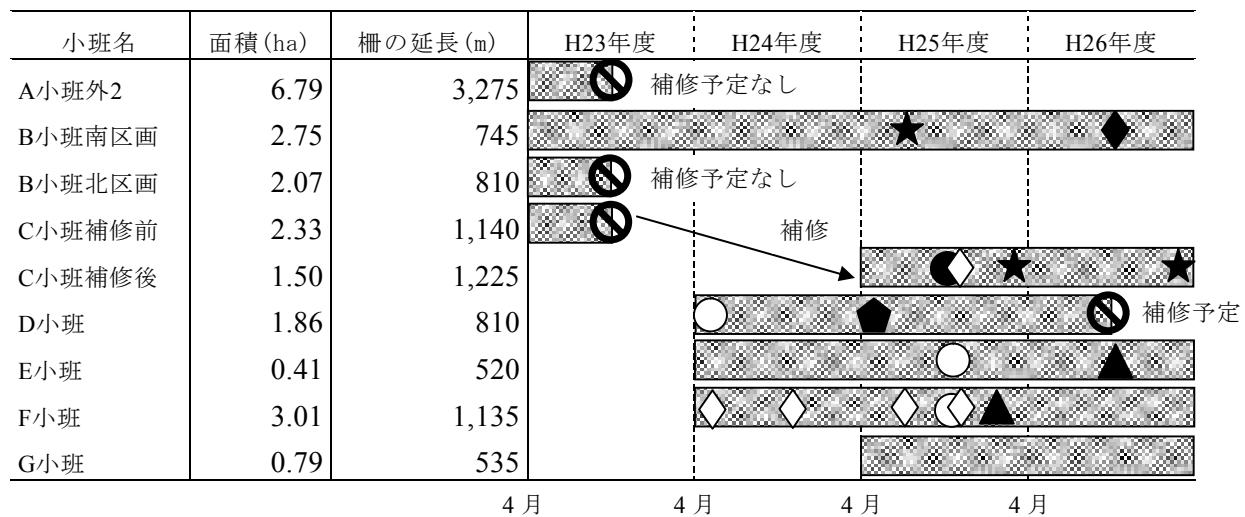
図1 鮎川森林事務所における防鹿柵の破損の履歴

平成23年4月時点で、機能を保持していた防鹿柵は計5小班(保護面積計:13.94ha, 柵延長計:5,970m)であったが、平成23年9月に発生した台風に伴う集中豪雨のため、柵に土砂が流入したり、柵直下の地盤が崩壊したりして、支柱が倒れたため(『倒壊』:直営補修不可)、すべての小班において柵の機能喪失、シカの侵入と造林木の食害が確認された。ただしこのとき、図1中のB小班については、小班のほぼ中央を横断する作業道を境として、防鹿柵が2つの区画に分割されており、南側の区画では被害がなかった。

平成24年度から平成26年度にかけては以下のようないくつかの破損等トラブルがあった。風倒木の直撃による網の地上高の降下(『倒木』)が6件、降雨時の表層水により柵直下の地盤が削られ、網と地面の間に隙間ができる(『地盤削れ』)が4件、防鹿柵の出入り口を結束するロープが緩んだことから隙間ができる『出入り口緩み』(原因不明)が2件、クロスフェンスが破断した『網破断』(摩擦のためと推察されるが、原因不明)が1件、さらに、再度の『倒壊』1件が発生した。これらの中には、シカの侵入や造林木の食害が確認されたケースもあった。さらに、防鹿柵に破損が見当たらぬにもかかわらず、シカが柵内部で発見された、または侵入の痕跡が発見された事例が3件発生した。

『倒壊』以外の破損については職員等による修繕を行った。『倒木』に対しては、倒木の玉切りを行った後、降下した網が適切な位置に戻るよう張り直しを行った。6件中1件では支柱の折れ曲がりも発生しており、支柱の打ち直しも行った。『地盤削れ』に対しては、地面との間にできた隙間が小さい場合はクロスフェンスを継ぎ足したり、石や倒木等を詰め込んだりして穴をふさぐ手段がとれたが、4件中3件では、支柱を支える地盤そのものが削れており、支柱の打ち直しを要した。『網破断』に対しては、破断部分を針金でつないだほか、破断箇所が広範囲にわたっていた箇所では、クロスフェンスそのものを張り直した。シカが防鹿柵内部で発見されたケースでは、柵からの追い出しを行った。

『倒壊』に対しては、造林木の被害状況により、請負事業による補植と防鹿柵修繕を行ったが、被害が軽いと判断される小班については、当面の修繕を行わず、引き続き被害状況の監視を行うこととした。
