岩手・宮城内陸地震に係る荒砥沢地すべり対策と 大規模地すべりにより出現した地形・景観の活用に関する検討会 (第1回)

平成21年8月4日

東北森林管理局

荒砥沢地すべりの概要

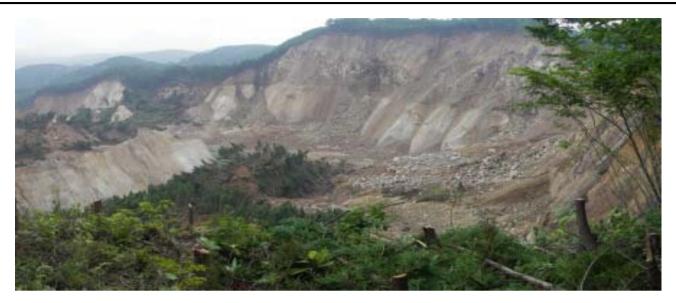
1 頭部滑落崖と最上部陥没帯(8月1日崩落による崖錐が拡大)

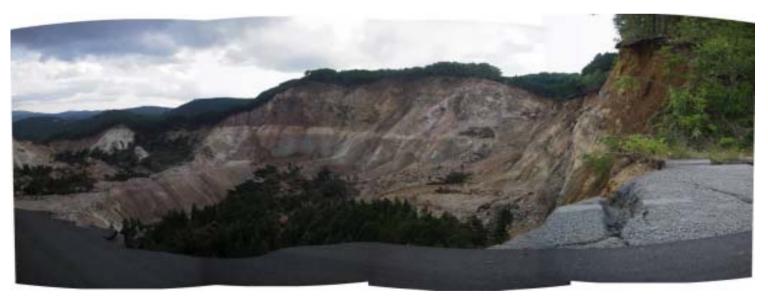
2 同上(6月27日:滑動後初期段階であり,崖錐が小さい)

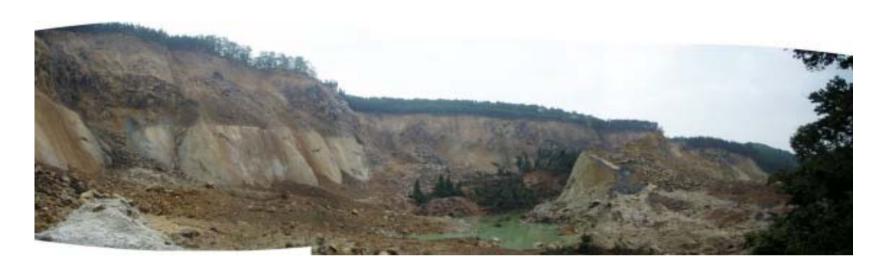
3 滑落崖直下の崖錐

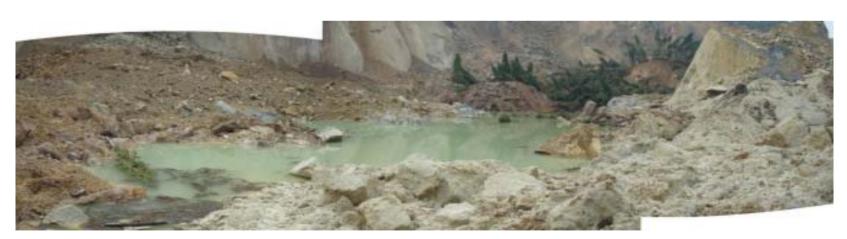
4 陥没帯に形成した湛水

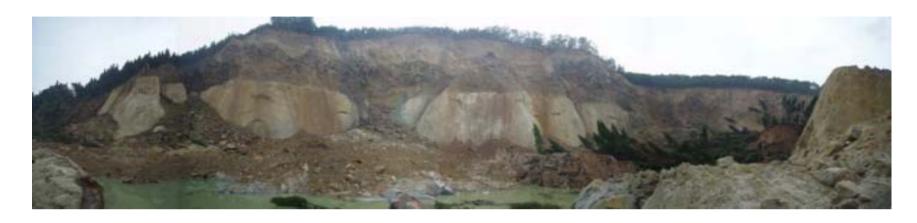
5 滑落崖(上位は溶結凝灰岩,下位は軽石凝灰岩,層界付近から湧水)

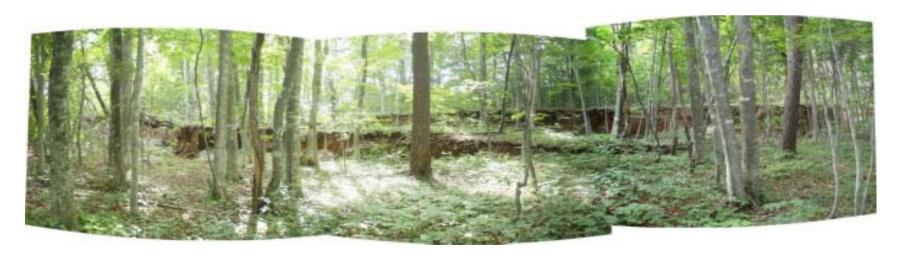
2008/06/15 と , 2008/07/19 撮影のレーザ測量データの比較から , 滑落崖上部の拡大亀裂の発生が確認される。この亀裂はその後も変位を継続していた。

地表部の変位(GPS)はみられるものの一体的な変位とは考えにくく,すべり面の変位 (パイプひずみ計)がみられないことから,全体ブロックの一体的な滑動が確認されない。 拡大亀裂の昨年の7月~8月にかけては「5~10mm/日」の変位を8月から12月にかけては「1~2mm/日」の変位が確認されている。

6 滑落崖上部の拡大亀裂)

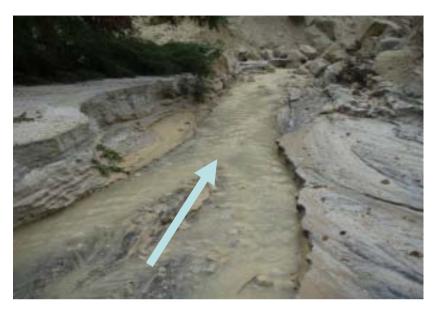
7 陥没帯の湛水域からの流水

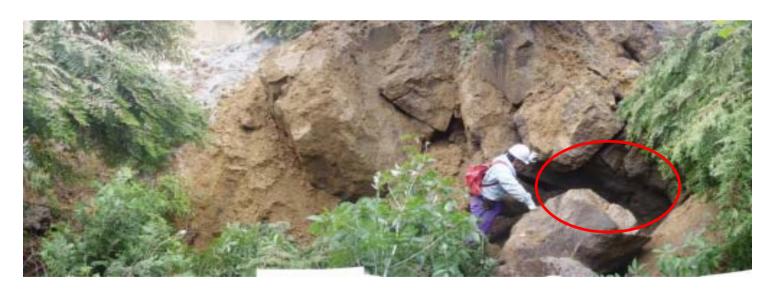
8 上位より2列目の陥没帯の風穴

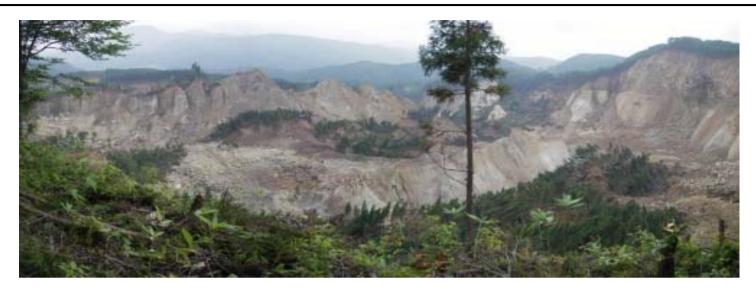
9 最上位の陥没帯と二つのリッジ

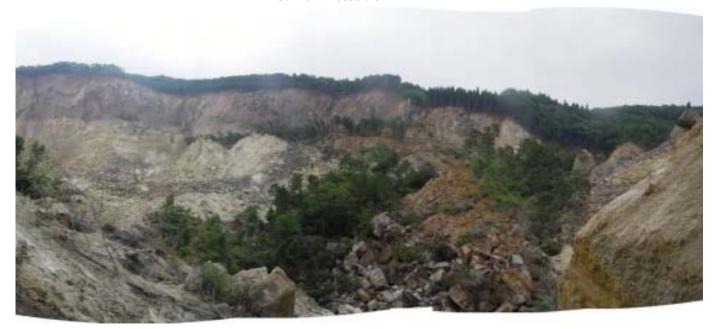
10 滑落崖に続〈右側壁

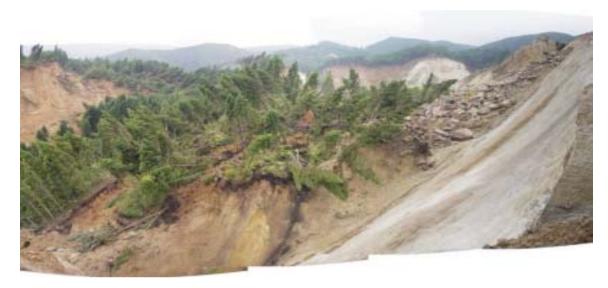
11 上位より二段目の陥没帯

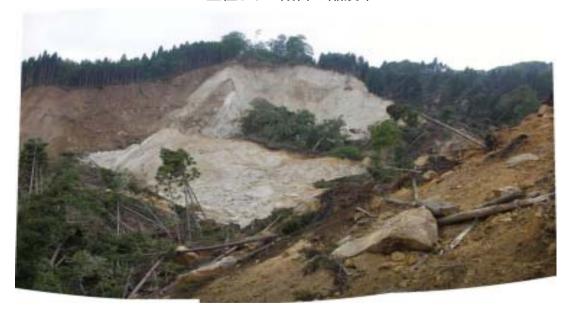
12 右側壁に残る旧地すべりのリッジ(白色部),左の褐色部は旧地すべりの陥没帯

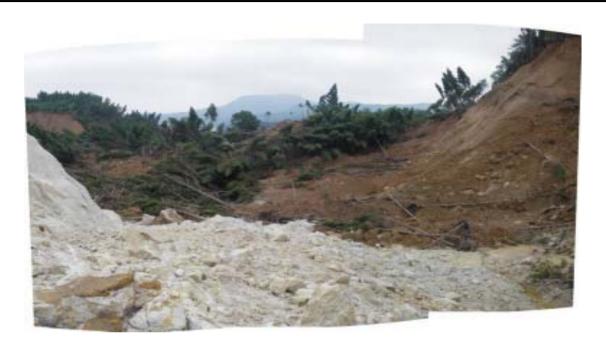
13 右側壁部,右の褐色部は 旧陥没帯

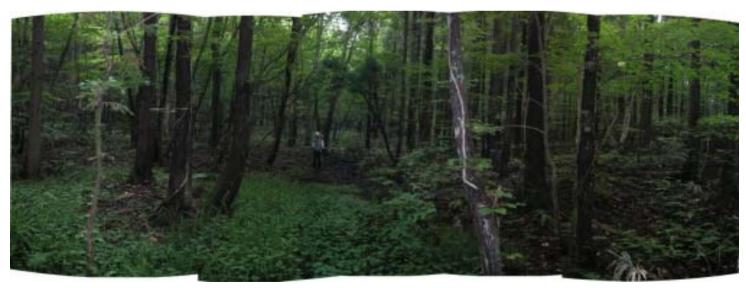
14 旧地すべりの陥没帯の平坦部

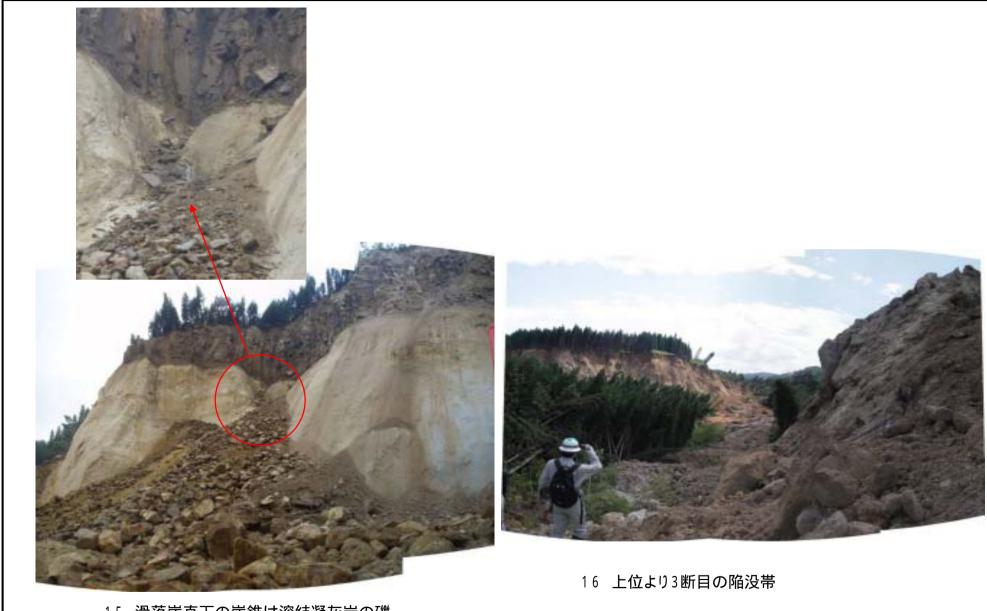
15 滑落崖直下の崖錐は溶結凝灰岩の礫 層界付近から湧水がある

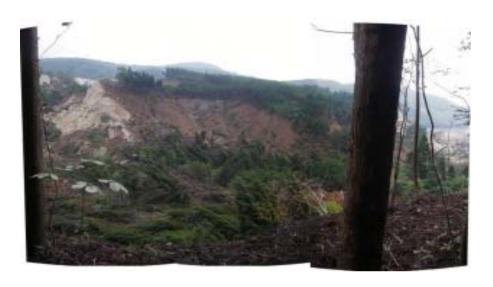
17 移動体内のブロック状の境界(白色:リッジ/褐色:陥没帯)

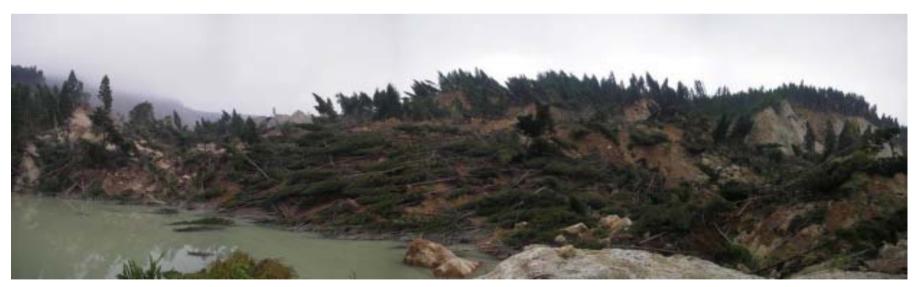
18 右側壁部で形成された堰き止めによる湛水,移動体側では等高線に沿ったスギの倒木

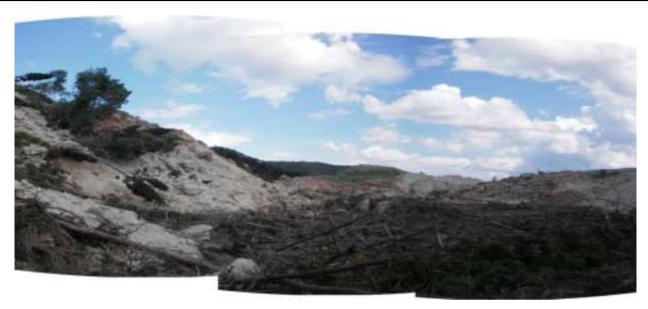
19 沢に沿った右側壁

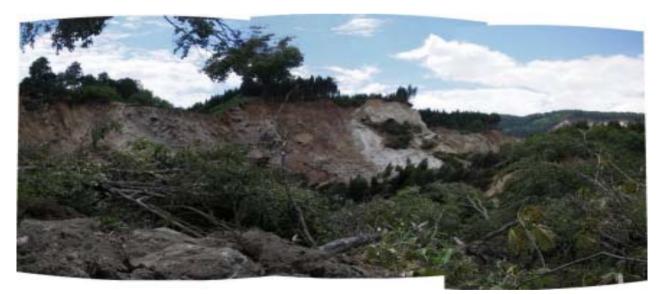
20 中腹部左側壁側の陥没帯

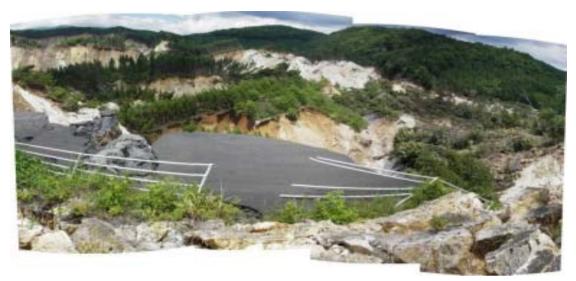
21 中腹部のから上部斜面を望む,横断方向(西側,左に傾斜している)

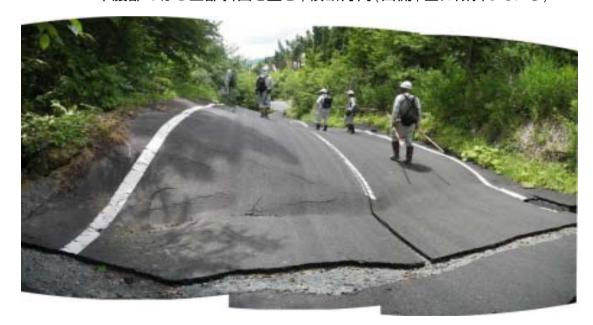
22 道路の逆傾斜(写真右から左が縦断方向,すべり面形が逆勾配となる位置)

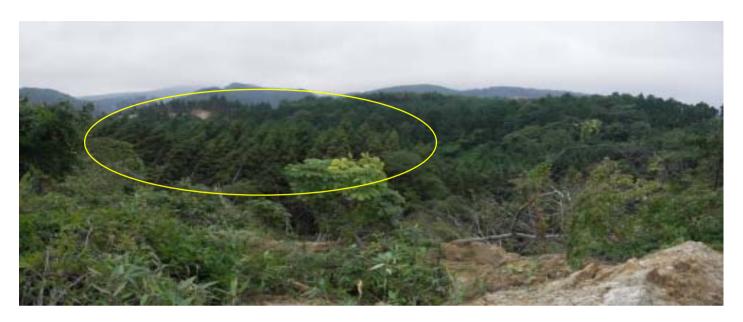
23 スギの山側への傾倒(すべり面が逆傾斜となる位置)

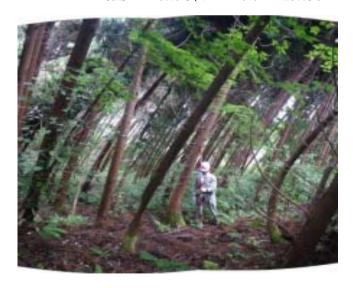
24 同上(30度程度の傾斜)

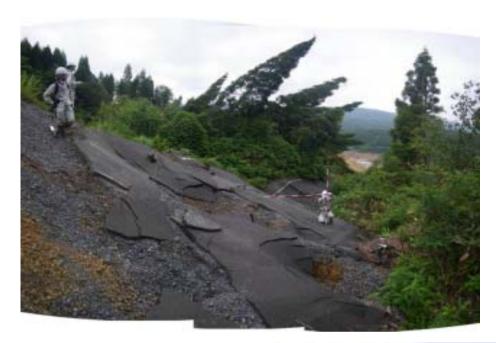
25 道路の傾斜(すべり面の逆傾斜)

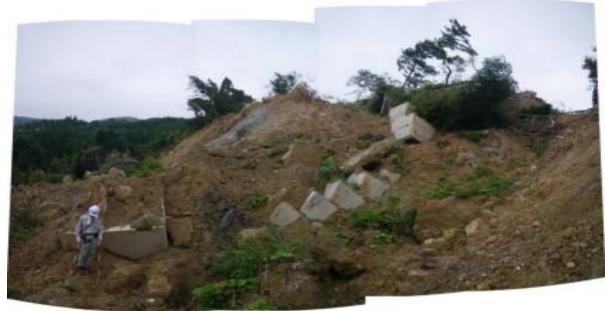
26 道路擁壁の転倒

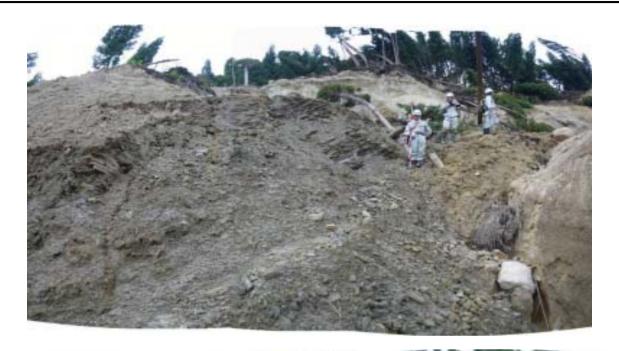
29 末端部に露出した湖成層 (約45度の逆傾斜)

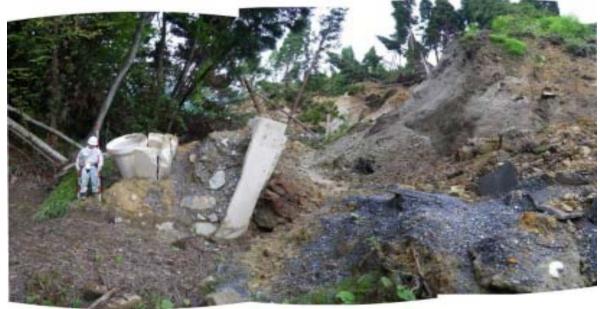
30 谷部に設置されていた道路の ヒューム管

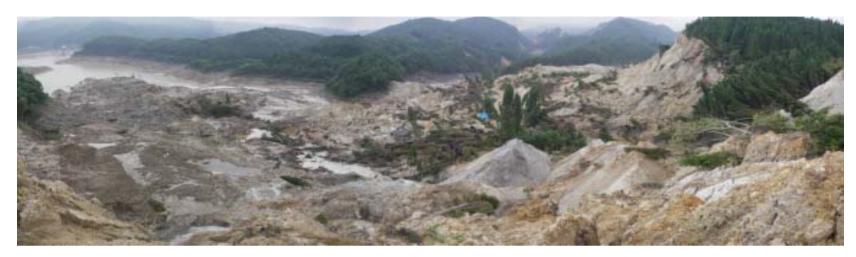
31 末端部でダム湖に流出する移動体(左側壁側から望む)

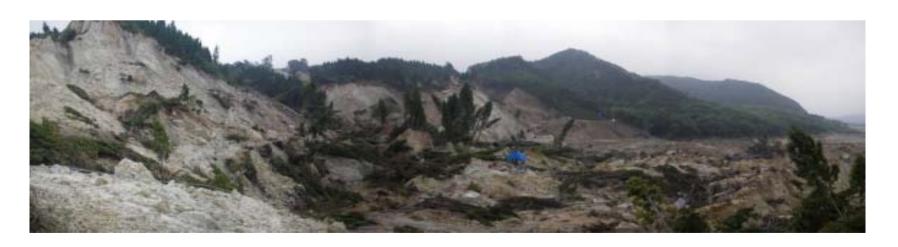
32 末端部の状況(右側壁側から望む)

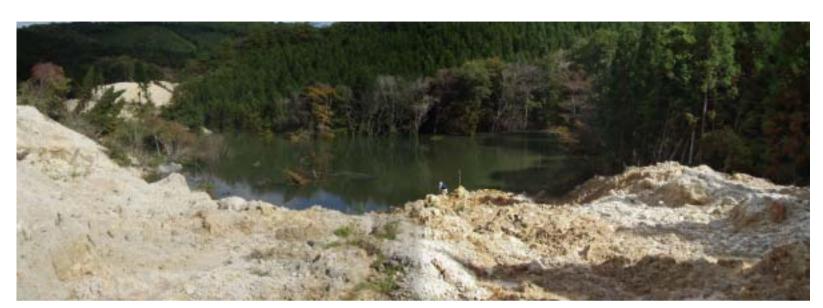
33 末端~中腹部左側壁部形成する湛水

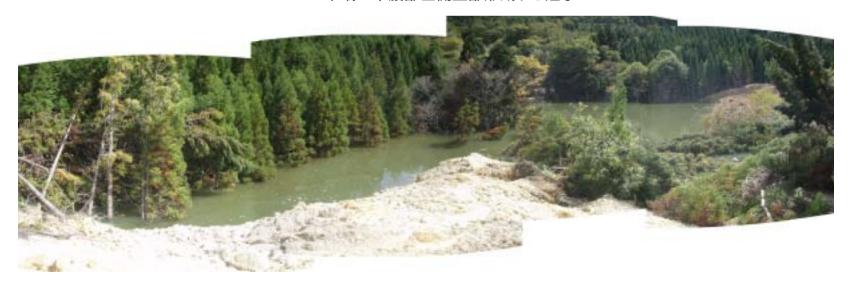
34 末端~中腹部左側壁部形成する湛水

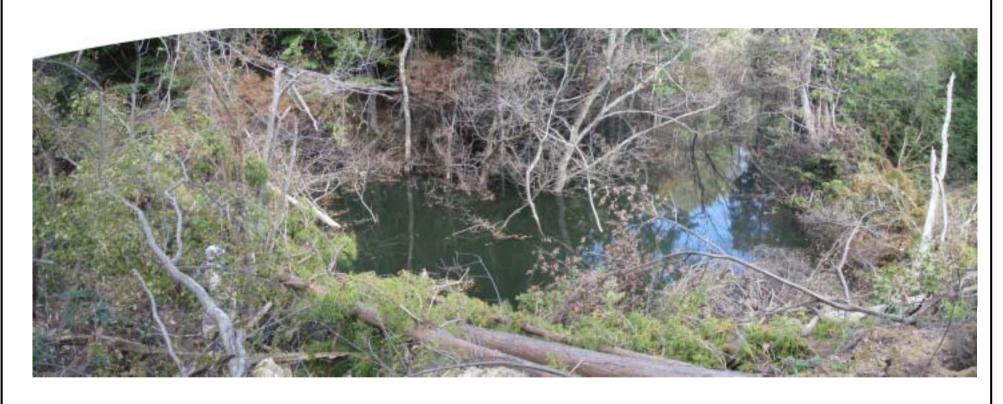
35 末端~中腹部に形成する湛水

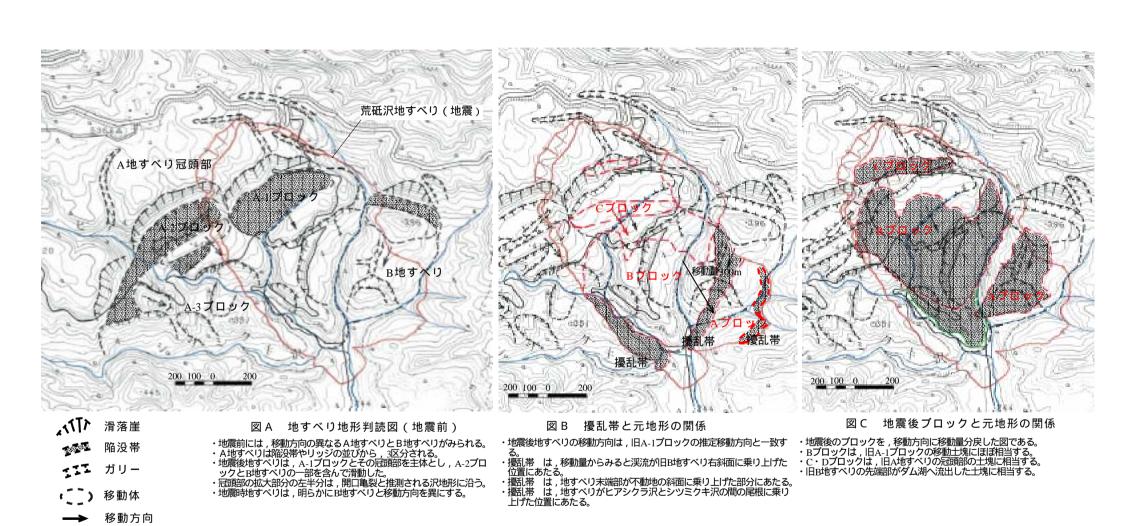
2. これまでの調査結果 2.1 地震前地すべり地形と地震後地すべり地形の対比

今回の地すべりは旧地すべり地形の中で発生している。移動方向はいずれも南東方向に向いているが、旧地すべりブロック単独ではなく、複数のブロックに跨り滑動している。
