## ② 二迫川上流域荒廃現況図

二迫川上流域現況図および写真位置図

● 二迫川上流域の荒廃現況写真

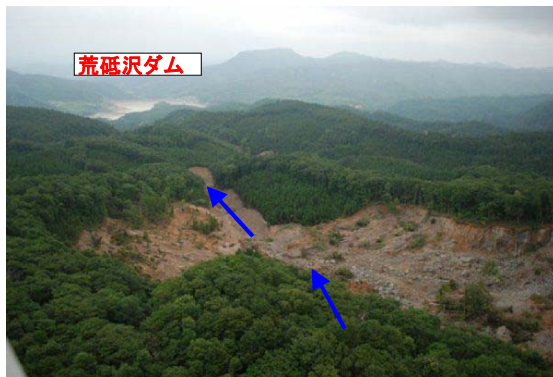
①ヒアヒクラ沢源頭部の大規模崩壊地

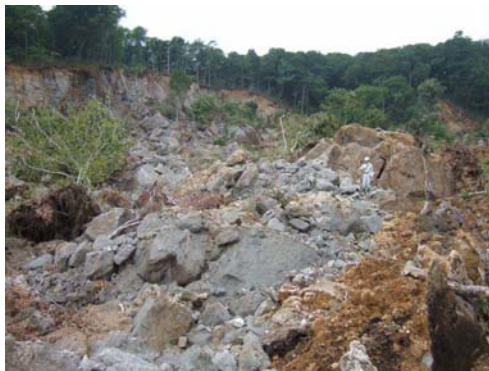
②崩壊状況と崩壊地内の溶結凝灰岩の岩塊

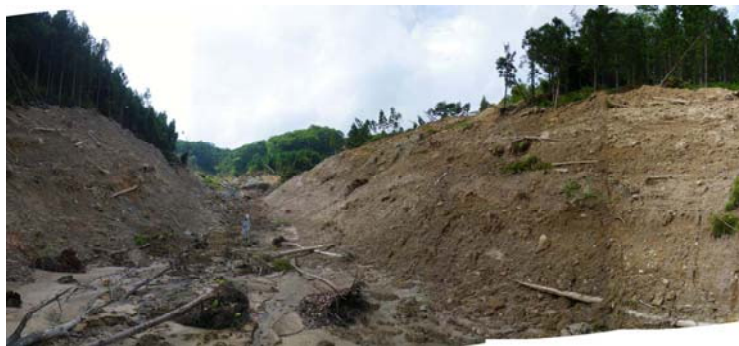
③山腹崩壊地下流側の溪床状況(谷止工計画位置)

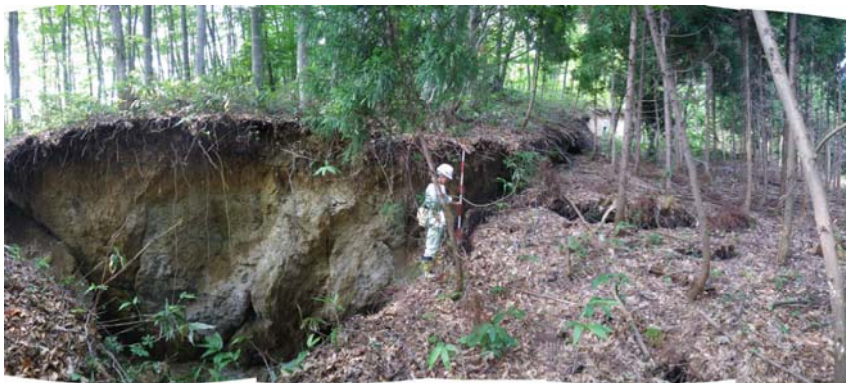
地すべりの冠頭部滑落崖  
段差3～4m

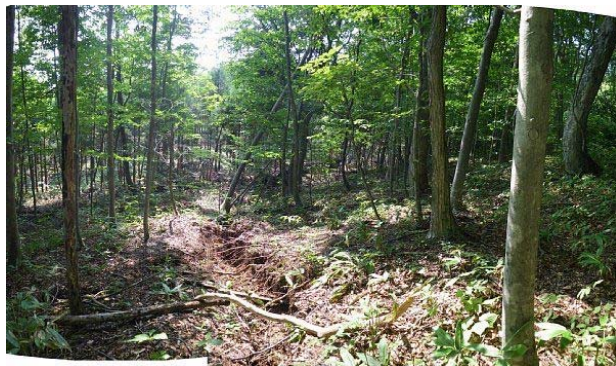
山腹内に形成された亀裂

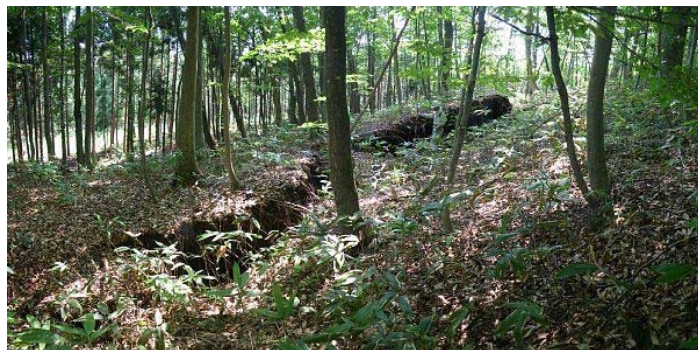
山腹内に形成された亀裂(転倒破壊?)

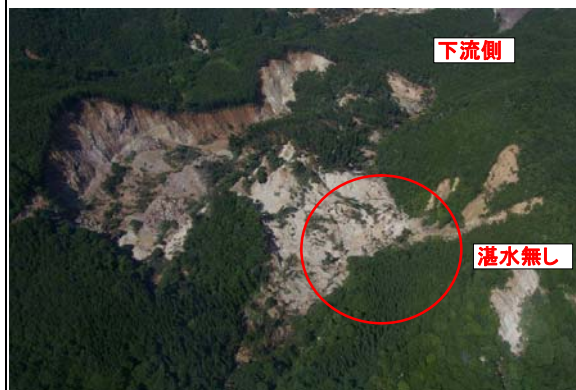
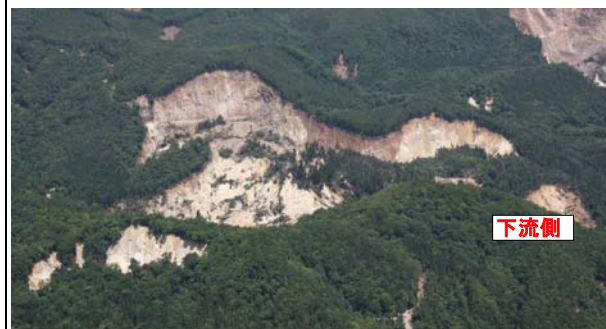
⑥シヅミクラ沢の大規模地すべり性崩壊の空中斜め写真(6月19日撮影)

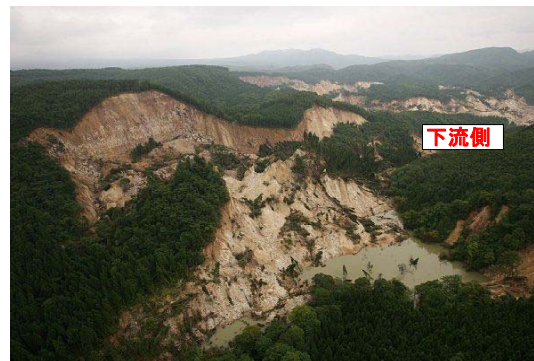
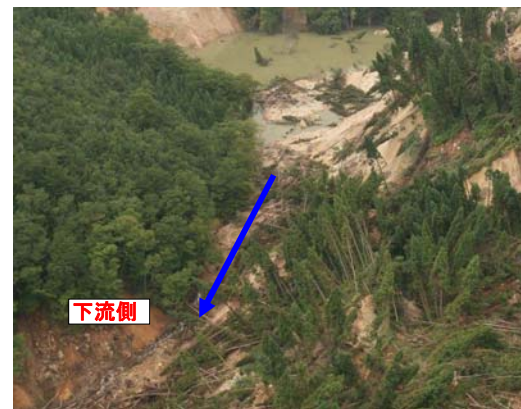
空中斜め写真(8月5日、湛水が徐々に増えているが既に越流している)
