### ③ 三迫川上流域(ドソウ沢・裏沢・柳沢) 荒廃現況図

三迫川上流域地区

三迫川上流域現況図および写真位置図

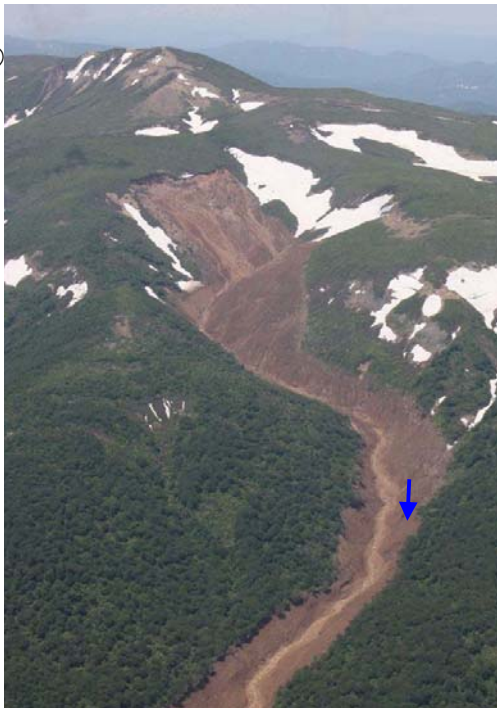
山腹荒廃状況  
(6月19日撮影)

①ドゾウ沢源頭部の崩壊と土石流の流過痕跡

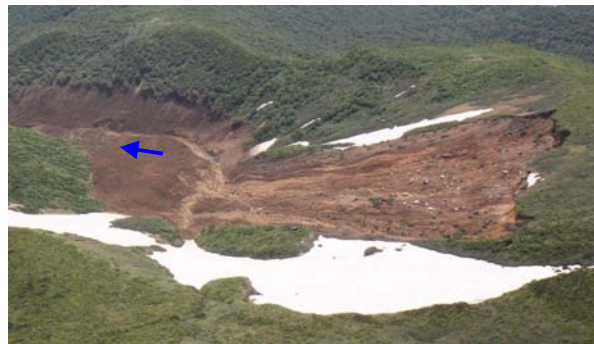
②ドゾウ沢源頭部の崩壊状況

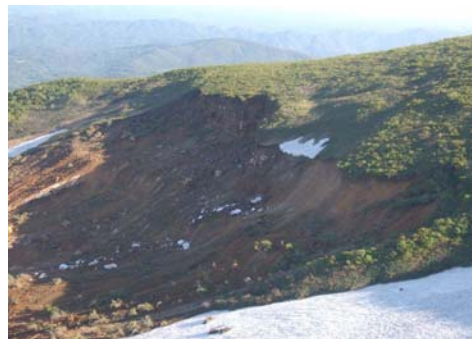
崩壊地の近景

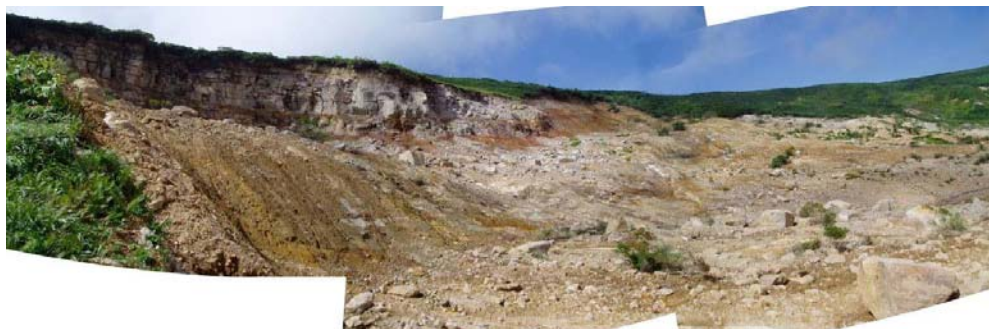
①ドゾウ沢源頭部の崩壊

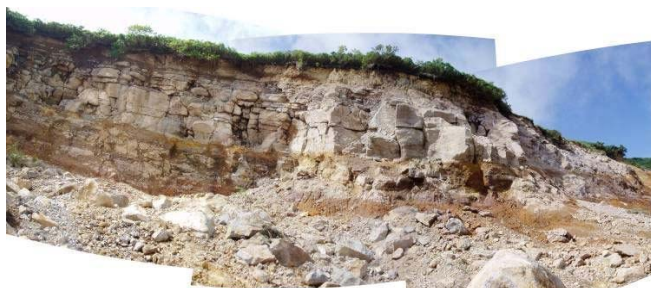
冠頭部滑落崖に分布する安山岩と火山灰混じり溶結火砕岩

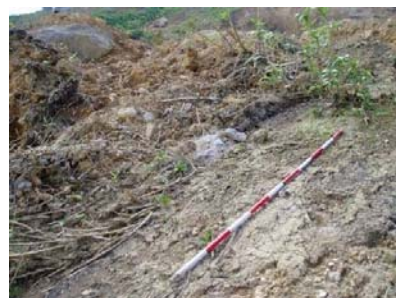
崩壊土砂流下跡に残存する笹とカンバ

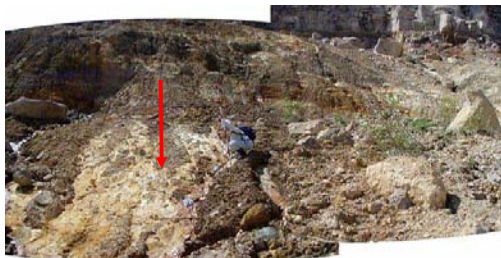
部移動ブロックに分布する白色粘土（カオリン）と擦痕および湧水

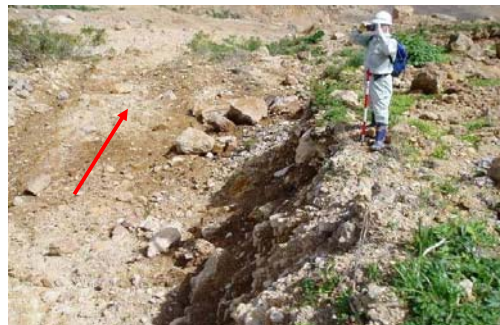
下部移動ブロックの側壁

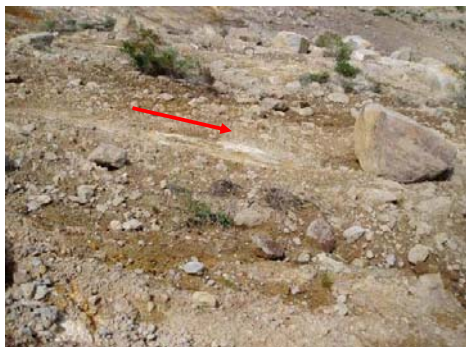
下部移動ブロック内の白色粘土と擦痕

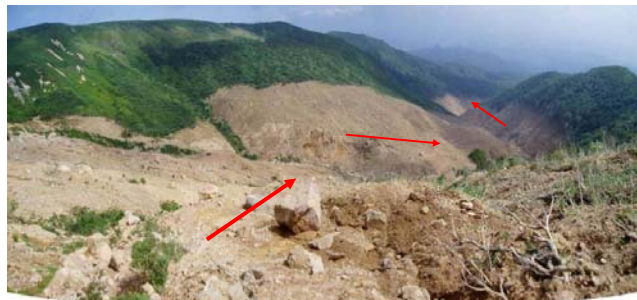
下部移動ブロックの土砂流下跡（チシマザサとダケカンパが残存）

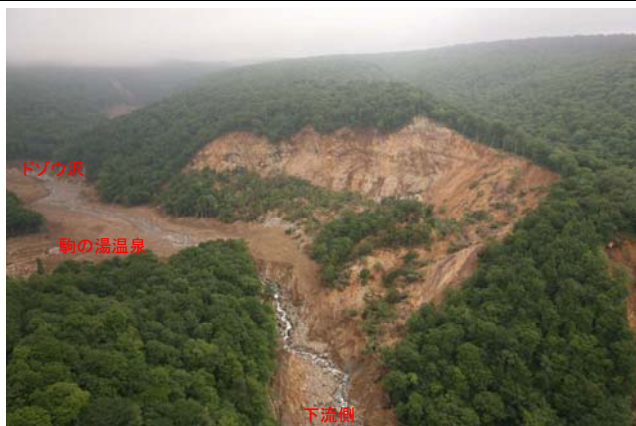
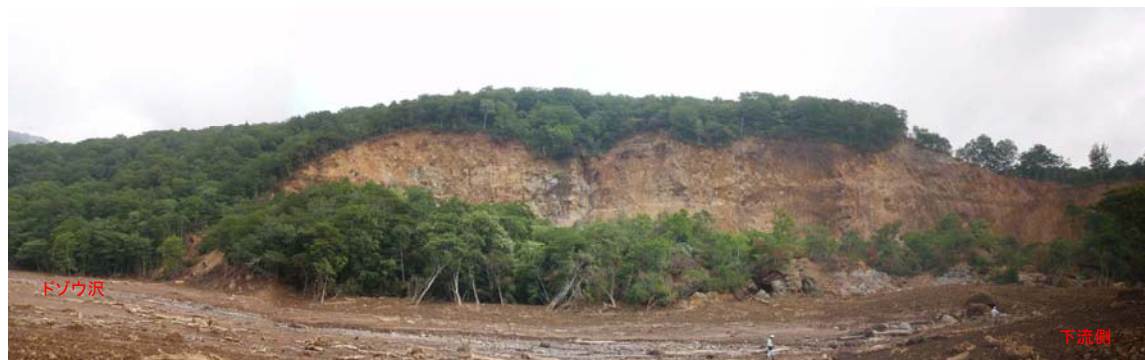
- ②ドゾウ沢を流下した土石流と河道閉塞  
(8月5日撮影)

- ②駒の湯温泉対岸の崩壊による河道閉塞と土石流のダムアップ(8月5日)

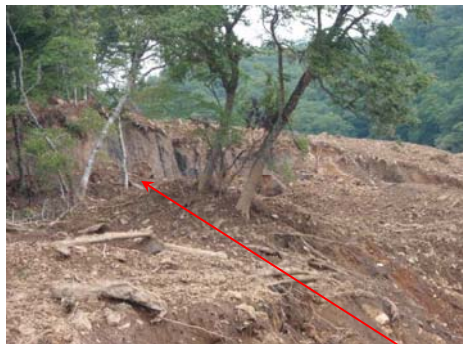
③ドソウ沢入口を閉塞した崖錐堆積物と滑落崖

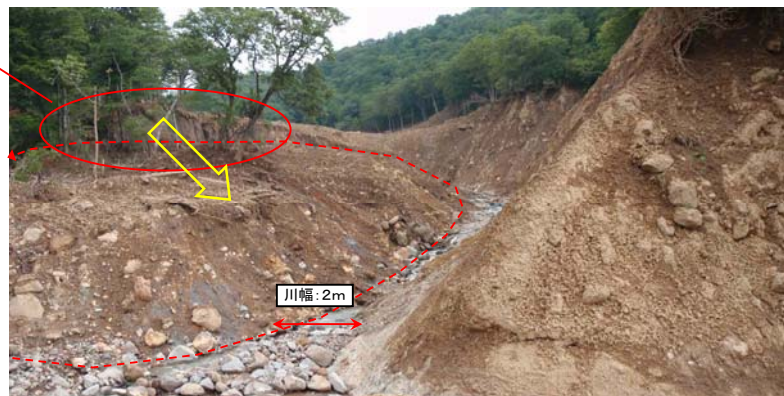
ドソウ沢入口(新湯沢との合流点の状況)

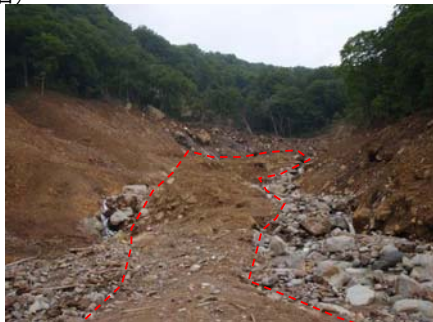
④谷止工計画地上流(凸状堆積物)

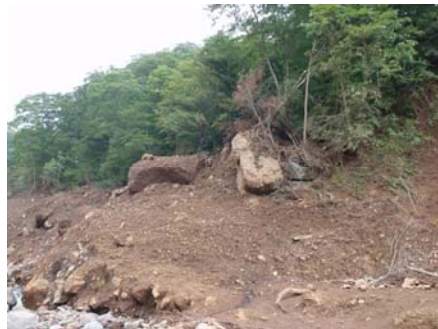
谷止工計画地上流右岸の転石
