磐井川上流域現況図および写真位置図

● 磐井川上流域の荒廃現況写真

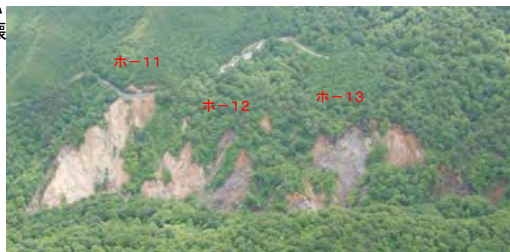
①国道342号線にそう大規模溪岸崩壊

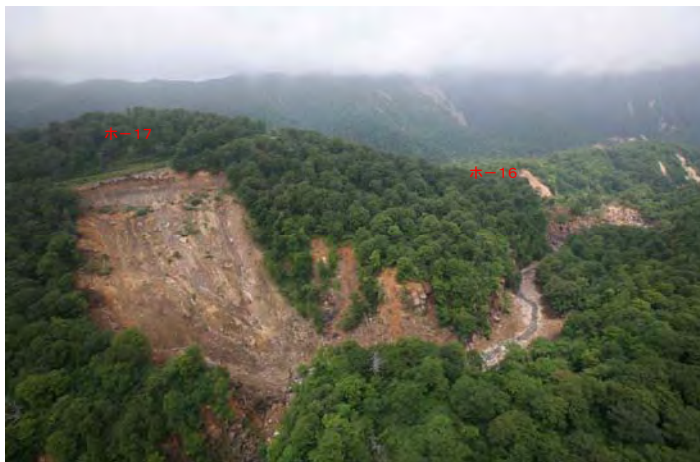
②国道342号を頭部とした大崩壊(ホー17)の鳥瞰写真

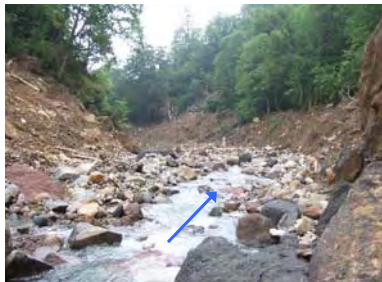
ホー17下流の土石流流下痕

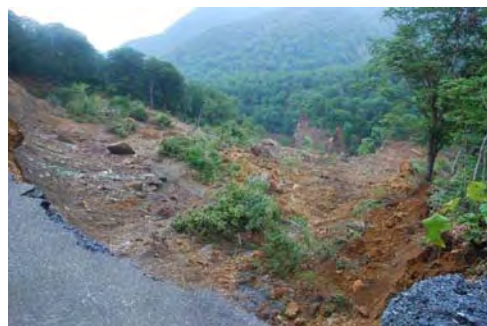
ホー17冠頭部

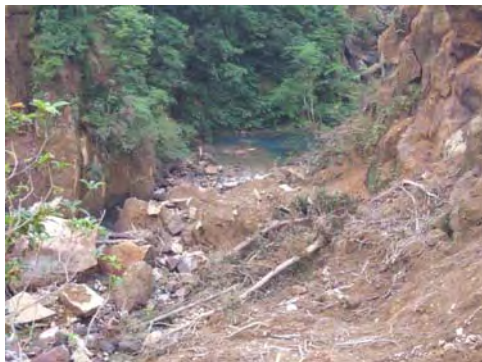
ホー17末端の河道閉塞と小湛水池

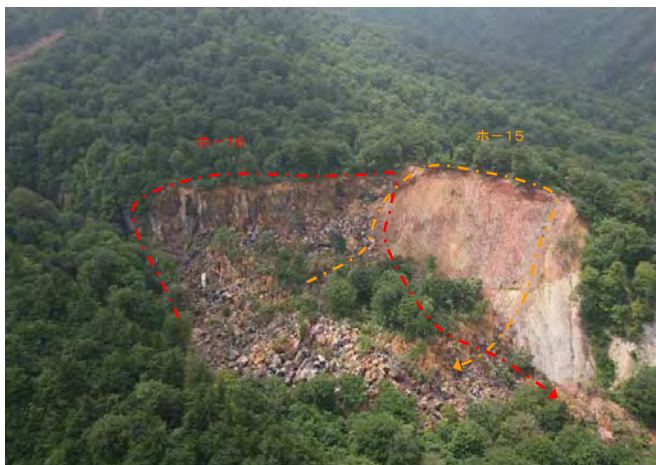
③磐井川源流左岸の地すべり性岩崩れ(ホ-15, ホ-16)

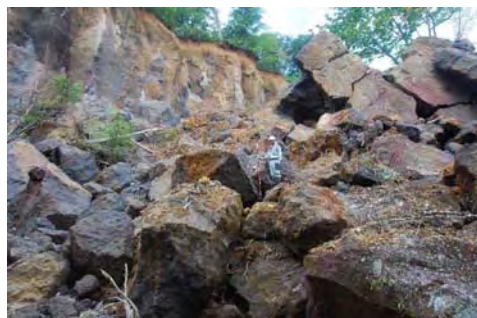
ホ-16冠頭部

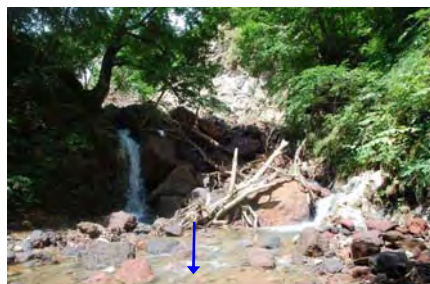
ホ-15, 16 堆積末端

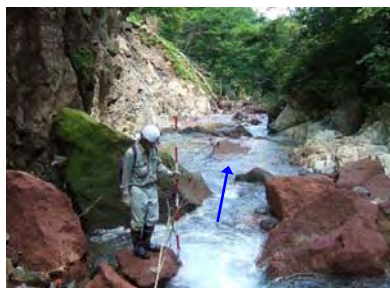
ホ-15, 16 堆積末端より下流の流況

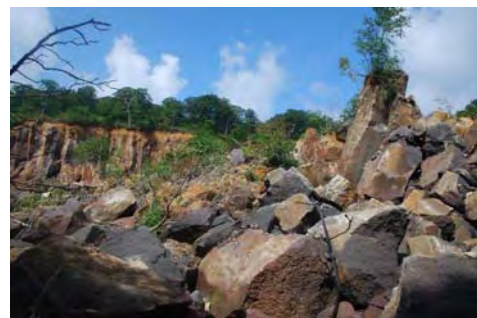
ホ-16巨石の堆積状況

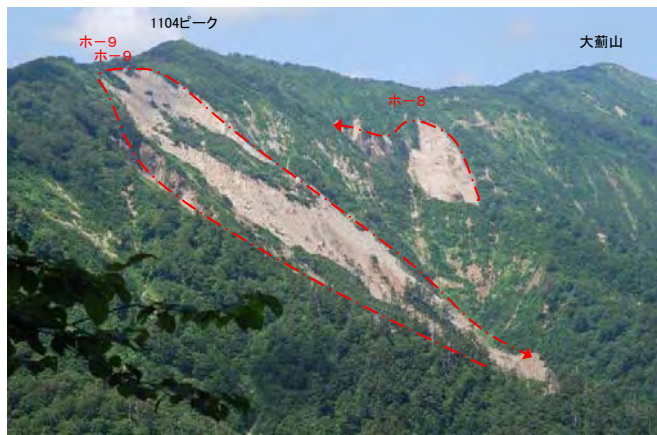
④湯尻沢 ホー9およびホー8部分

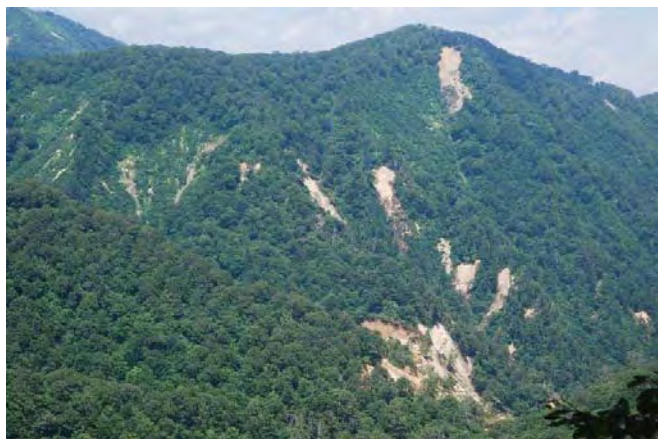
湯尻沢 ホー6上部の小崩壊群

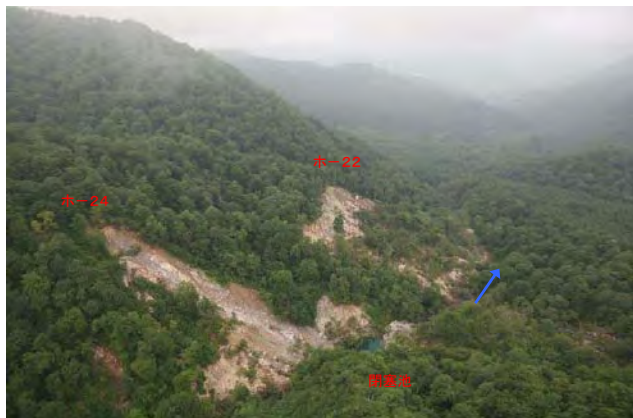
⑤一ツ石沢上流部の大崩壊群(上流側から)

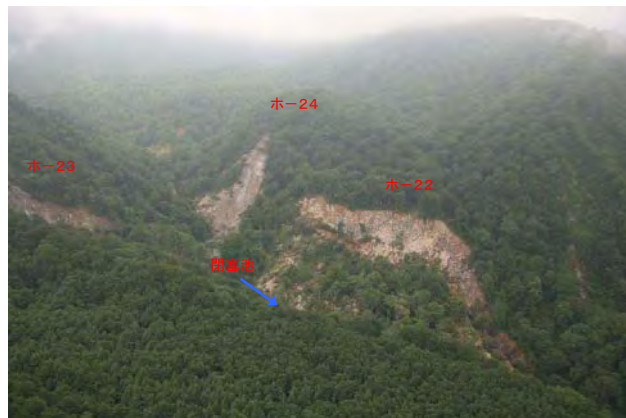
一ツ石沢上流部の大崩壊群(下流側から)

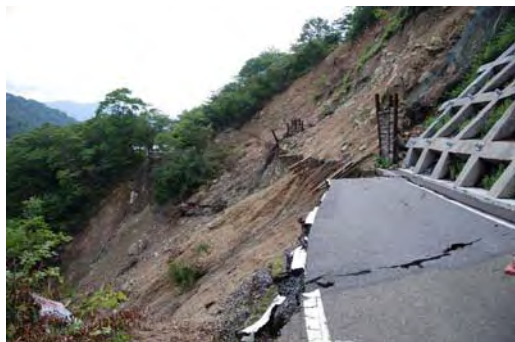
⑥ホ-42 国道342が崩落した崩壊

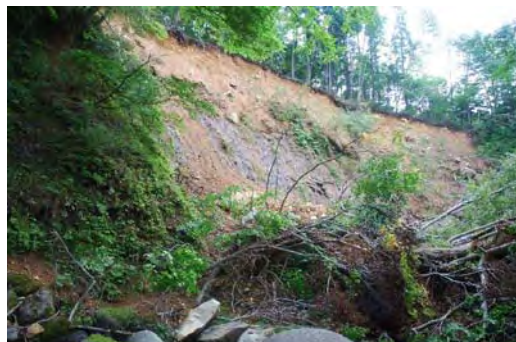
⑦ホ-19 国道342に近接(山腹工予定)

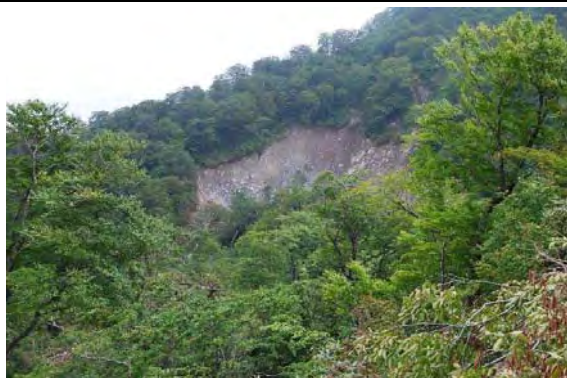
⑧ホー23の崩壊状況

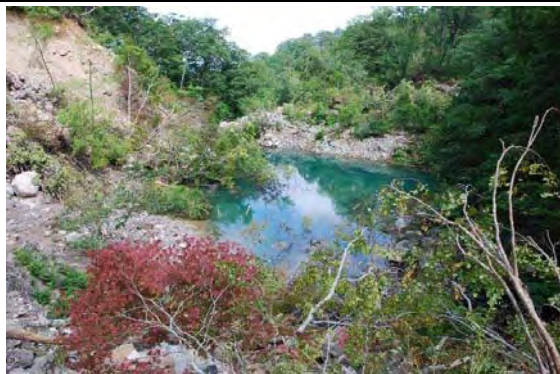
⑨河道閉塞による湛水池(上流側から)

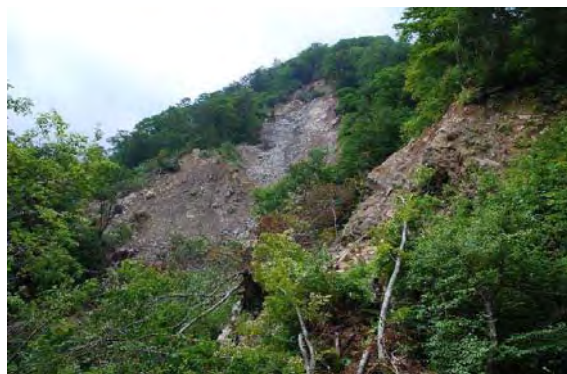
⑩ホー24の崩壊状況

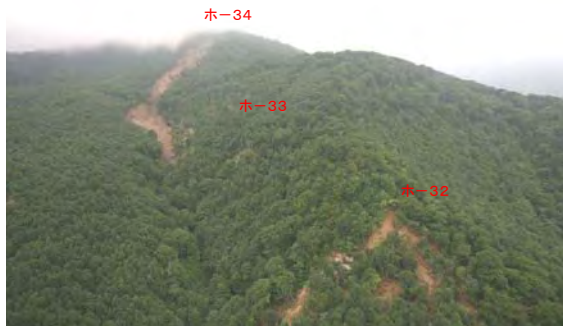
⑪東桂沢源頭付近

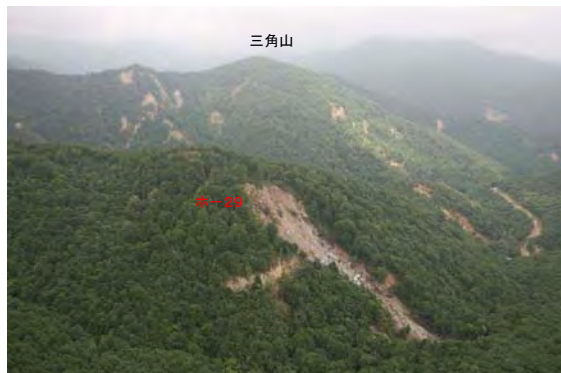
⑫東桂沢 ホ-29 と西桂川の崩壊群

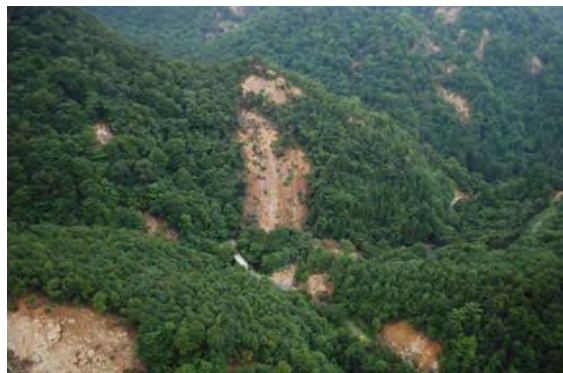
⑬東桂沢・西桂沢合流点付近 ホ-27(山腹工予定)

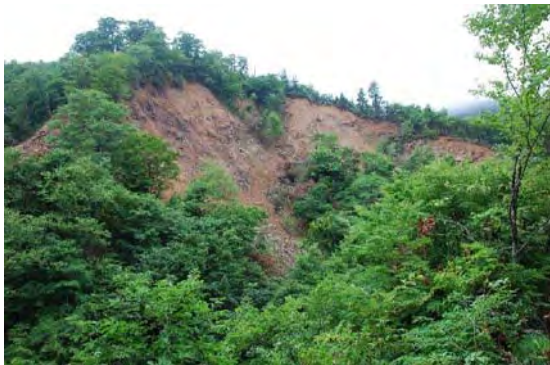
⑭木-28冠頭部状況

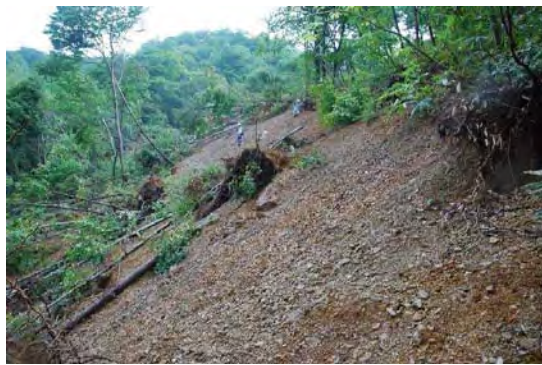
⑮東桂沢上流部 木-32冠頭部付近状況

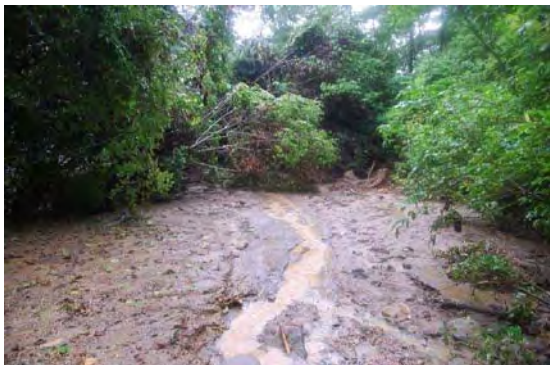
⑯木-32下部の溪流状況(泥流状の堆積)

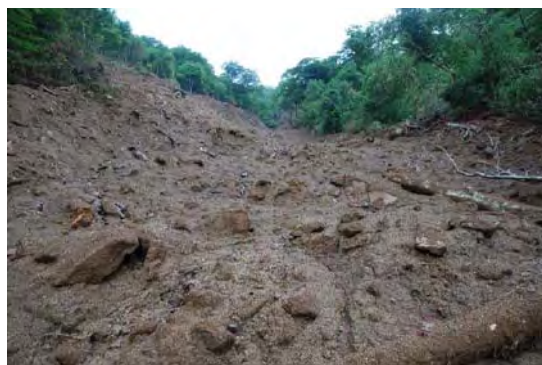
⑰木-33下部の溪流状況(木-34からの崩土が堆積)

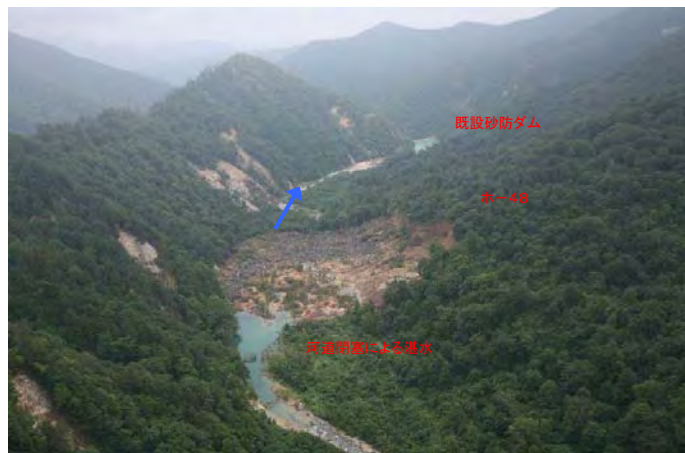
⑮磐井川本流右岸の地すべり(ホー48)と河道閉塞による湛水

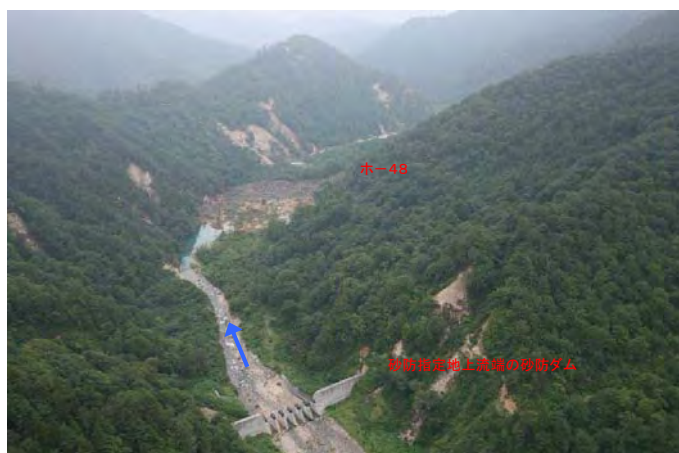
磐井川本流砂防指定地最上流のスリットダムと地すべり(ホー48)
