(9) 市野々原地区すべり（地すべり現況・調査結果）

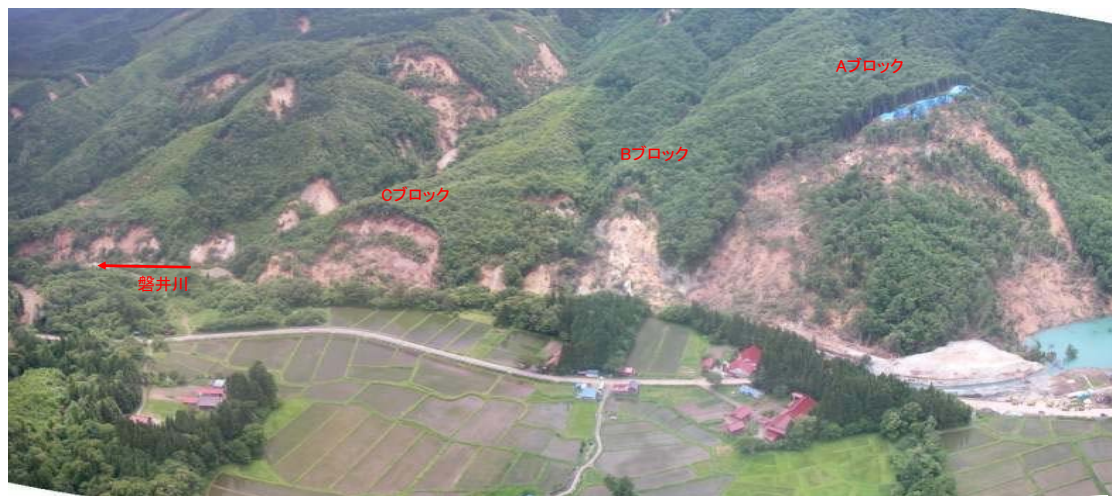
市野々原地区地すべり全景

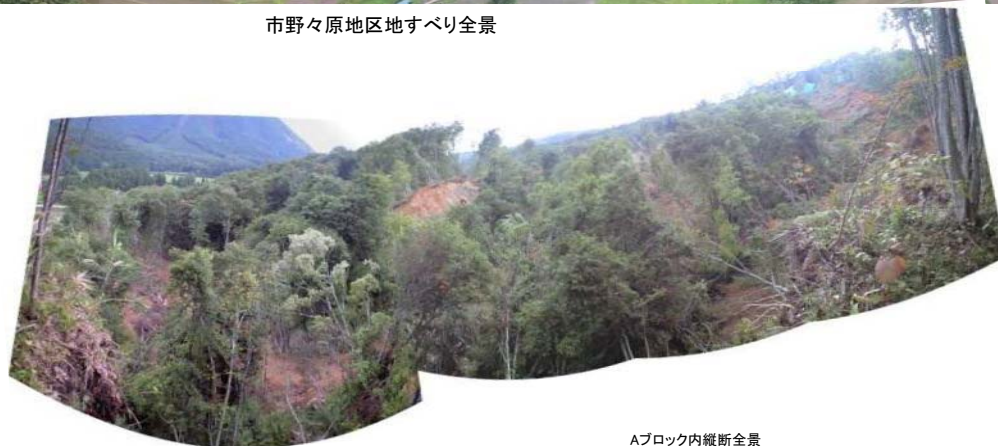
Aブロック内縦断全景

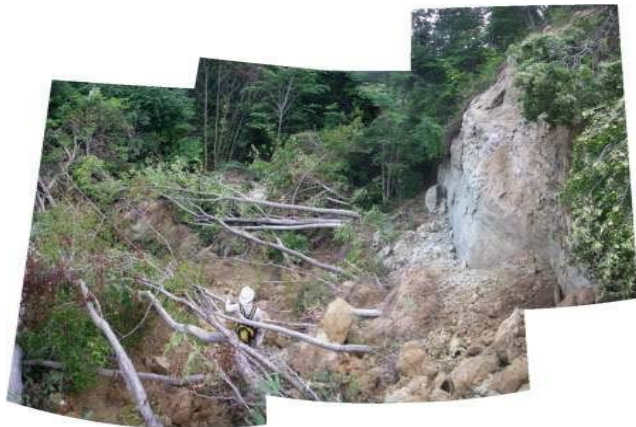
Bブロック右側部の崩壊(隣接する沢に向かう)

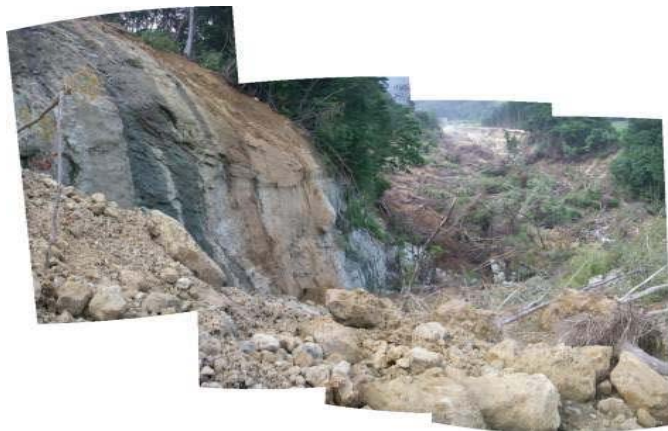
Bブロック左側部の崩壊状況

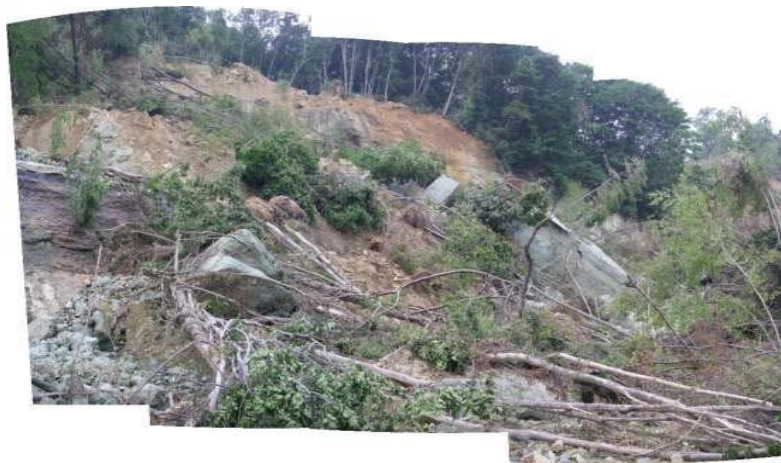
Bブロック崩壊状況

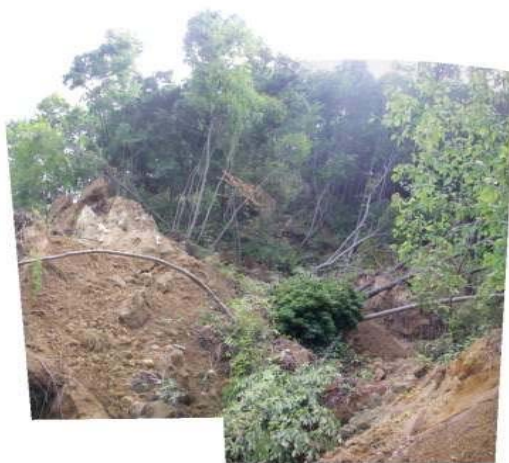
Bブロック頭部滑落崖状況

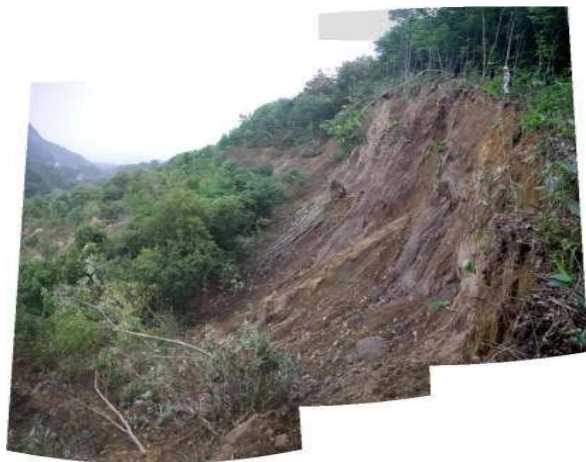
○ブロック滑落崖全景

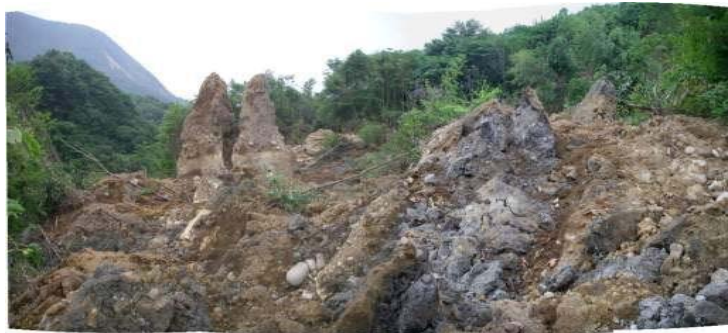
○ブロック内斜面状況

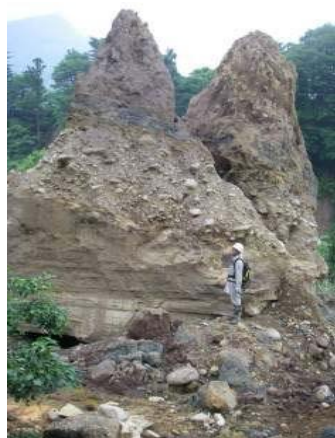
○ブロック 移動岩塊

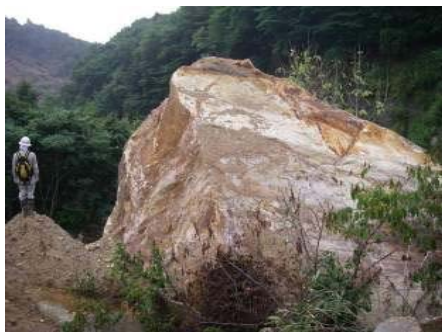
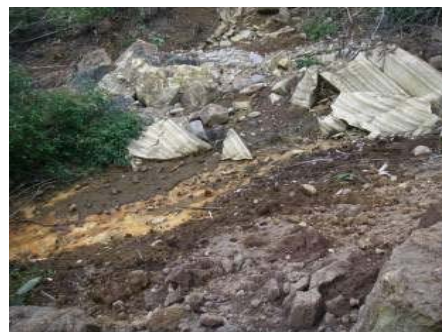
○ブロックすべり面(風化凝灰岩)

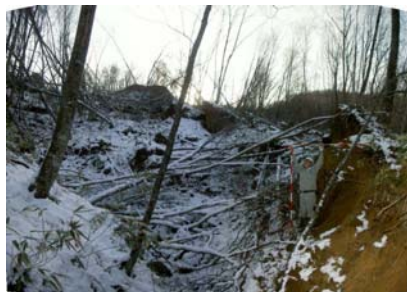
①陥没を伴う段差地形

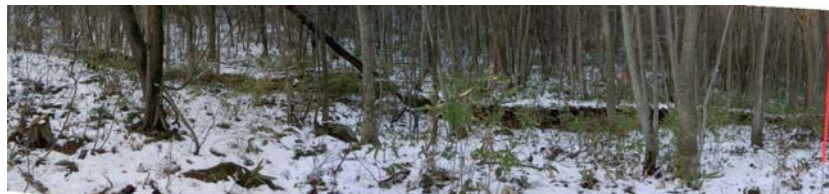
②100m以上の連続した亀裂(最大比高1.0m, 深さ1.4m)

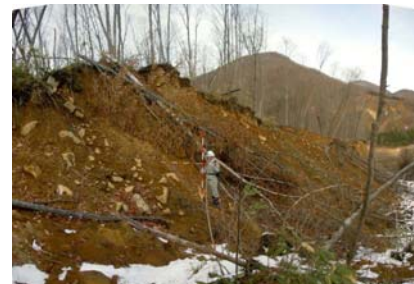
⑥主ブロック側の側壁(地質は安山岩転石を混じる土砂)

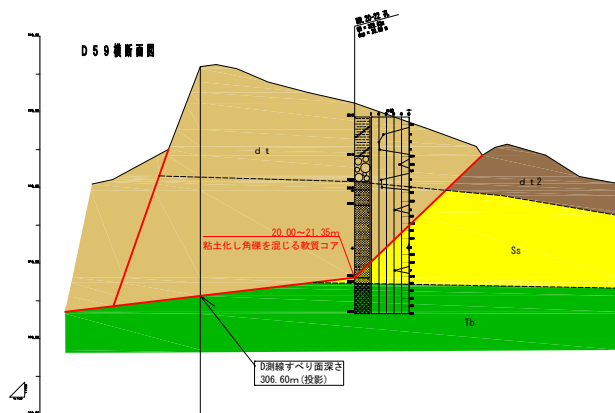
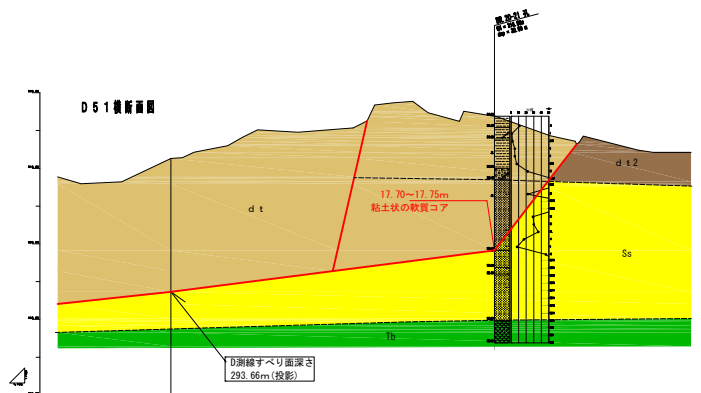
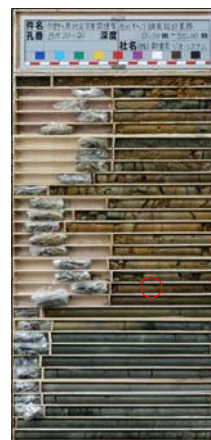
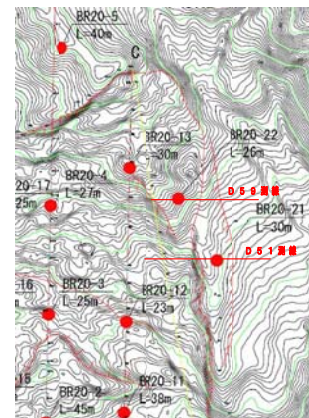
## Aブロック左側壁部地質断面図

拡大した亀裂部分で確認された地質不良部は、主ブロック内と同様の地質状況にあり、すべり面深度との関係から考えて、連続するものと推定される。  
ただし、歪み計観測では有意な地中歪みの累積は見られない。
