## 7. 各流域の治山全体計画（案）

- ①一迫川上流域
- ②二迫川上流域
- ③三迫川上流域
- ④耕英地区（卸沢、行者滝、洞万）
- ⑤産女川上流域
- ⑥磐井川上流域
- ⑦胆沢川上流域前川流域
- ⑧胆沢川上流域尿前沢
- ⑨市野々原地区地すべり
- ⑩荒砥沢地すべり

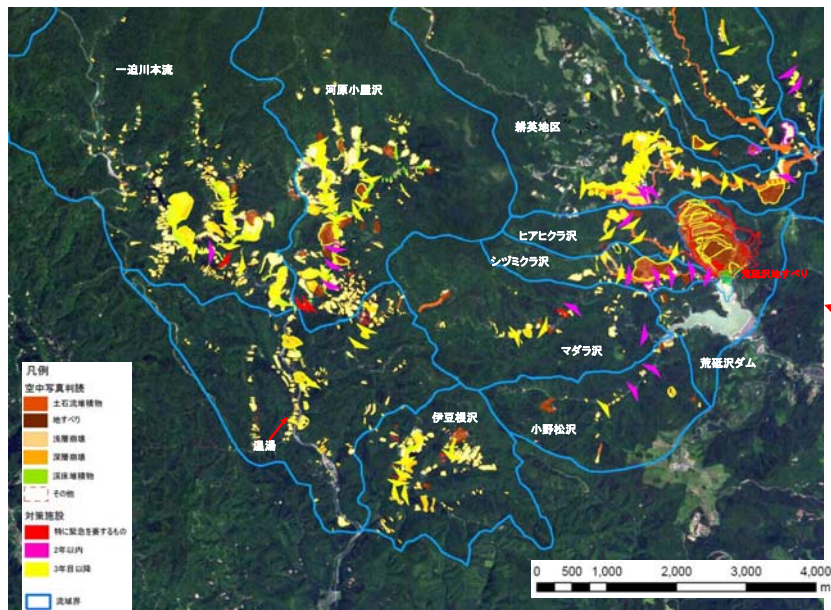
| 地区名 | | (2) 二迫川上流域(荒砥沢ダムより上流、ヒアヒクラ沢・シヅミクラ沢・マダラ沢・小野松沢・荒砥沢地すべり) |
|---|---|---|
| 荒廃現況 | 山腹荒廃 | <p>二迫川流域は、山腹荒廃面積約157ha、荒廃率7.6%で、この内、荒砥沢地すべりが98haである。山腹崩壊残存土砂量は7,353万<math>\text{m}^3</math>、この内、荒砥沢地すべりが6,700万<math>\text{m}^3</math>である。荒砥沢地すべり以外の二迫川上流域では、ヒアヒクラ沢とシヅミクラ沢、マダラ沢に山腹崩壊が集中している。</p> <p>ヒアヒクラ沢では、源頭部の山腹崩壊地に隣接して深層崩壊が発生している。移動量が小さいものの、山腹に無数の亀裂が発達し、市道迂回路近くまで亀裂が伸びていている。その規模は幅200m、斜面長150m、推定すべり面深度10mで、崩壊残存土砂量は21万<math>\text{m}^3</math>である。</p> <p>シヅミクラ沢では、深層崩壊により河道閉塞が形成されている。深層崩壊の規模は、幅600m、斜面長450m、推定すべり面深度60mである。深層崩壊の土塊は、流出せずに大部分が末端に残存している。</p> |
| | 渓流荒廃(河道閉塞) | <p>二迫川上流域の渓流荒廃面積が約16ha、荒廃率0.8%、渓床不安定土砂量が約212万<math>\text{m}^3</math>である。</p> <p>ヒアヒクラ沢では、山腹崩壊が土石流となって荒砥沢ダムまで流下している。</p> <p>河道閉塞がヒアヒクラ沢とシヅミクラ沢に1箇所ずつ形成されている。</p> <p>ヒアヒクラ沢：閉塞長100m、閉塞幅20m、閉塞土砂量1.6万<math>\text{m}^3</math>、最大閉塞高8m、最大貯水量9,000<math>\text{m}^3</math>、渓床勾配6%、崩壊土砂は軽石凝灰岩、溶結凝灰岩から構成。</p> <p>シヅミクラ沢：閉塞長1000m、閉塞幅60m、閉塞土砂量125万<math>\text{m}^3</math>、最大閉塞高45m、最大貯水量60,000<math>\text{m}^3</math>、渓床勾配5%。崩壊土砂は軽石凝灰岩、溶結凝灰岩から構成。</p> |

シズミクラ沢河道閉塞状況

| 地区名 | | (2) 二迫川上流域(荒砥沢ダムより上流、ヒアヒクラ沢・シヅミクラ沢・マダラ沢・小野松沢・荒砥沢地すべり) |
|---|---|---|
| 対策方針(基本的な考え方) | | <p>①ヒアヒクラ沢源頭部の崩壊地は、山腹の土砂流出防止と拡大防止を優先的に実施し、土砂流出を抑制するために溪間工を実施する。</p> <p>②荒砥沢ダムに不安定土砂が流出する恐れが高い渓流に、優先的に谷止工を施工する。</p> <p>③シヅミクラ沢は、河道掘削と河道閉塞箇所の下流端を固定しつつ、浸食・流動化を抑える対策を組み合わせ実施する。土砂量が多いので現地発生土の利用を検討する。</p> |
| 当面の対策(1～2年以内) | | <p>①シヅミクラ沢の河道閉塞箇所の土砂流出防止対策のために、河道掘削と谷止工5基を設置する。</p> <p>②ヒアヒクラ沢源頭部の山腹崩壊地の末端に谷止工を1基、山腹工を施工し、崩壊土砂の流出を防止する。深層崩壊が市道に影響を与えないか変動状況を追跡調査するとともに、安定度を評価するための調査や適切な対策工を実施する。</p> <p>③マダラ沢と小野松沢に対して、土砂流出防止のために谷止工を2基ずつ施工する。</p> |

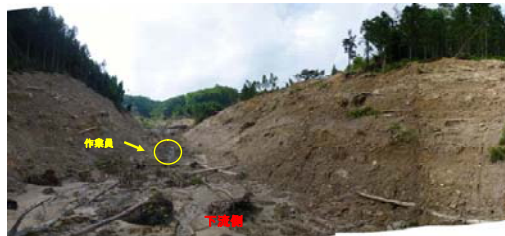
ヒアヒクラ沢 溪流荒廃状況

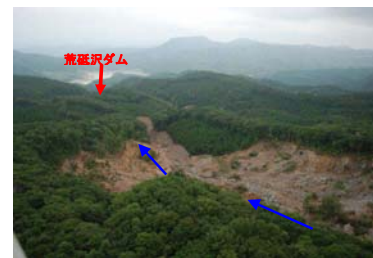
ヒアヒクラ沢 山腹荒廃状況

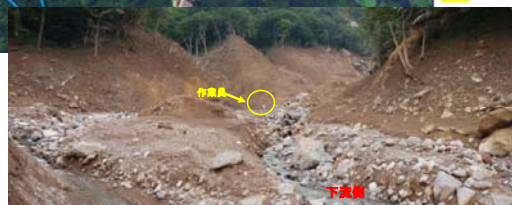
ドソウ沢荒廃状況(駒の湯温泉の上流側、谷止工計画位置)

| 地区名 | | (3) 三迫川上流域(放森地区より上流、ドゾウ沢・裏沢・柳沢・ハッカミ沢・岩ノ目沢等、耕英地区以外) |
|---|---|---|
| 当面の対策<br>(1～2年以内) | | <p>①放森地区や行者の滝北側の山腹崩壊は、今後も土砂流出の恐れがあるので、山腹工を施工する。</p> <p>②溪流内の不安定土砂および土石流流下跡の裸地部の浸食・表層崩壊等による土砂の流出防止対策として、新湯沢合流点より上流500m間に谷止工1基を施工する。</p> <p>③柳沢では、崩壊土砂が道路や溪流まで流出しているので、深層崩壊の詳細調査を行い、適切な対策工を実施する。</p> <p>④当該対策が実施されるまでの間は、ドゾウ川の中流にワイヤーセンサーを設置して、施工中の安全管理や下流の住民のための監視システムを整備する。</p> |

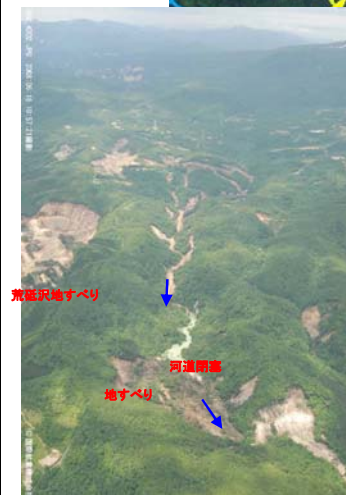
耕英地区・御沢流域荒廃状況斜め写真(国際航業撮影)

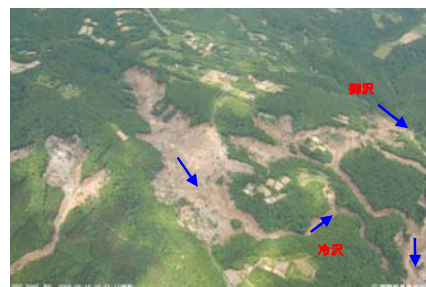
耕英地区・御沢流域荒廃状況斜め写真(国際航業撮影)

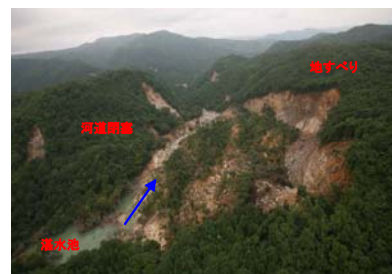
| 地区名 | | (4) 耕英地区・行者の滝周辺地区・洞万地区(三迫川上流) |
|---|---|---|
| | 地すべり | 行者の滝周辺の地すべりは、斜面長320m、幅400m、最大すべり面深度70mである。 |

行者の滝周辺すべりと御沢の河道閉塞・湛水池(8/5)

| 地区名 | | (4) 耕英地区・行者の滝周辺地区・洞万地区(三迫川上流) |
|---|---|---|
| 対策方針<br>(基本的な考え方) | | <p>①耕英地区においては、山腹崩壊地及び溪流に大量の不安定土砂が残存しているため、今後の降雨による土砂流出を防止するために、溪間に谷止工を設置する。山腹工は保全対象に近接している箇所を中心として、のり枠工、土留工、水路工等の山腹工法を組み合わせ実施する。市道に近接する崩壊地は、安全性を高めるためにのり枠工を検討する。</p> <p>②行者の滝周辺の河道閉塞箇所は、上流域の膨大な不安定土砂量を考慮し、下流への土砂の流出を防止する目的として溪間に谷止工を施工する。</p> <p>③行者の滝周辺の河道閉塞を形成した地すべりは、再活動する恐れが大きいので、詳細調査を実施して、適切な対策工を実施する。</p> |
| 当面の対策<br>(1～2年以内) | | <p>①耕英地区においては、資材運搬路を開設し、緊急性の高い箇所山腹崩壊の拡大防止と土砂流出を防止するための山腹工と谷止工2基を施工する。</p> <p>②行者の滝周辺の河道閉塞箇所の下流端に、土砂の流出を防止のために谷止工1基を施工する。</p> <p>③行者の滝周辺の地すべりについては、詳細な調査を実施して、山腹斜面の安定性を確保するためののり枠工、地下水排除工等を検討する。</p> <p>④保全対象に近接している崩壊地で拡大崩壊の兆候が認められた場合、変動状況を確認するために、伸縮計等を利用した監視システムを設置する。</p> |

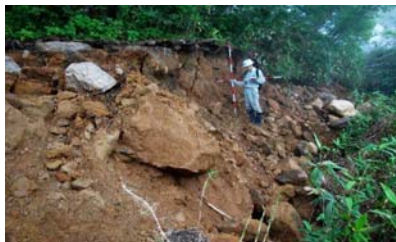
冠頭部滑落崖上方斜面の拡大亀裂

| 地区名 | | (5) 産女川上流域(磐井川流域) |
|---|---|---|
| 当面の対策<br>(1～2年以内) | | <p>①国有林と民有林の境界付近に谷止工を2基設置し、不安定土砂を安定させる。</p> <p>②流出土砂の末端部(旧林道橋付近)に、溪間工の基礎となる谷止工1基を施工する。</p> <p>③冠頭部滑落崖の拡大亀裂の変状を伸縮計で監視するとともに、設置済みの土石流ワイヤーセンサーを利用した監視システムを継続して運用する。</p> |

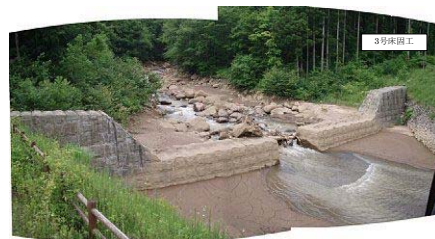
既設床固工による土砂流出防止状況

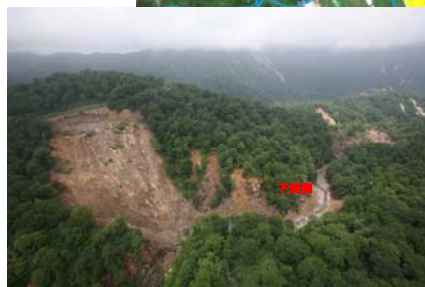
磐井川源流 山腹崩壊と溪流荒廃状況

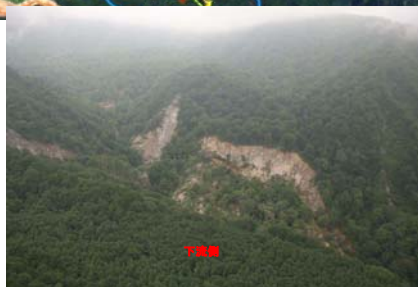
一ツ石沢山腹荒廃状況

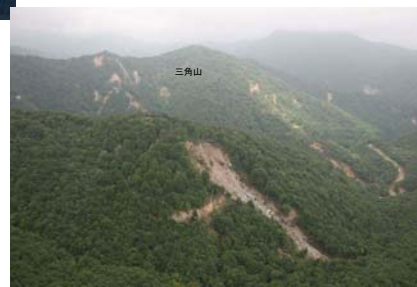
桂沢山腹荒廃状況

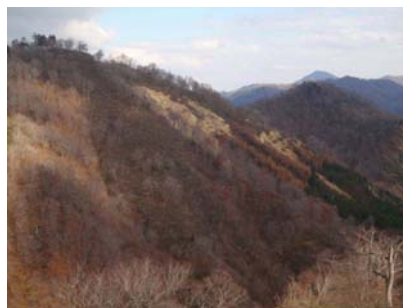
タモノキ沢 山腹崩壊状況

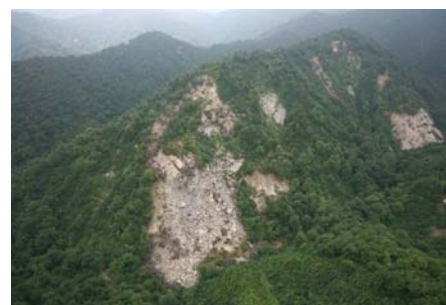
タモノキ沢上流の2つの山腹崩壊

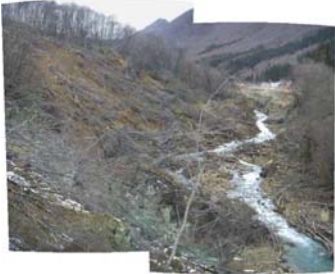
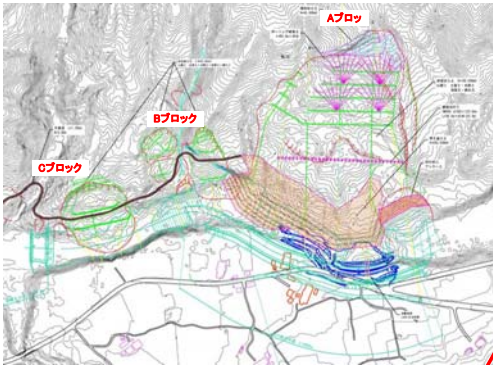
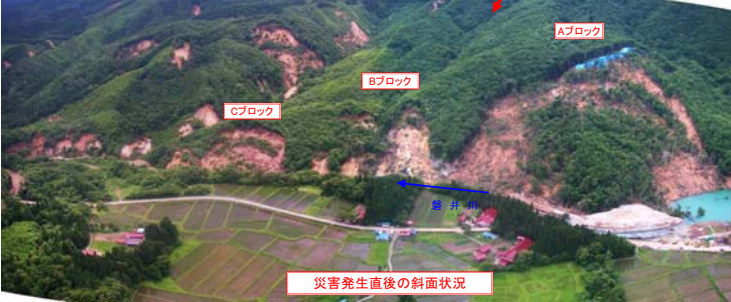
| 荒廃状況 | <p>①Aブロック: 斜面長430m、幅250m、推定すべり面深度30～40m、移動土砂量360万m<sup>3</sup>、地すべり残積土砂量237万m<sup>3</sup>、河道閉塞土砂量123万m<sup>3</sup>、左側部に拡大亀裂発生</p> <p>②Bブロック: 斜面長160m、幅70m、推定すべり面深度10m、移動土砂量10万m<sup>3</sup>、地すべり残積土砂量6.4万m<sup>3</sup>、河道閉塞土砂量3.6万m<sup>3</sup>、B'ブロック末端の崩壊拡大</p> <p>③Cブロック: 斜面長120m、幅110m、推定すべり面深度15m、移動土砂量14万m<sup>3</sup>、地すべり残積土砂量11万m<sup>3</sup>、河道閉塞土砂量4.2万m<sup>3</sup>、頭部滑落崖の一部が崩壊</p> |
| <div style="display: flex; justify-content: space-around;"> <div style="text-align: center;"> <p>Aブロック左側部の拡大亀裂</p> </div> <div style="text-align: center;"> <p>Aブロック右末端部の土砂流出状</p> </div> </div> <div style="text-align: center; margin: 10px 0;"> </div> <div style="text-align: right; margin-right: 50px;"> </div> <div style="text-align: center; margin-top: 20px;"> <p style="text-align: center;">災害発生直後の斜面状況</p> </div> | |

| 当面の対策<br>(1～2年以内) | <p>①各ブロックの工事施工のため早急に工事用道路を整備するとともに、磐井川には仮設橋梁を整備する。</p> <p>②Aブロックについては、斜面排土工および押し盛土工により安定度を高め、鋼管杭打工によって地すべりを抑止する。</p> <p>③B・Cブロックについては工事用道路の整備を待って着工するものとし、不安定な頭部滑落崖の法切工を優先させ、順次山腹工を導入する。</p> |

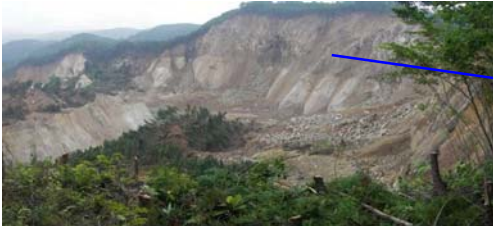
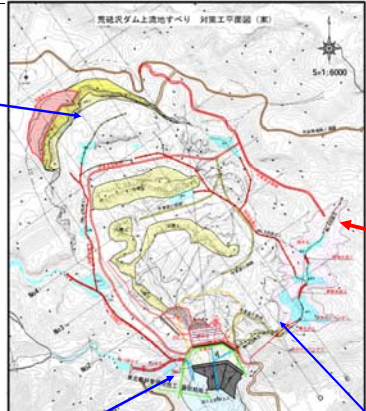
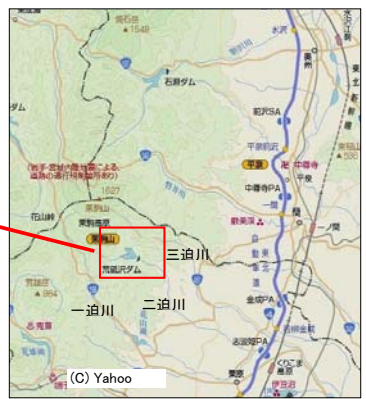
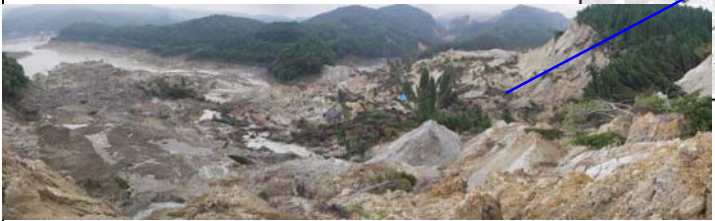
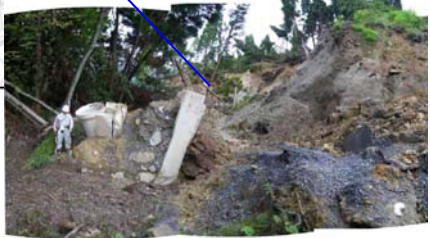
| 荒廃現況 | 荒砥沢ダム上流部、斜面長約1、300m、幅約900m、すべり面深度70～100m、移動土塊量約67百万m <sup>3</sup> 、移動距離は最大300m、滑落崖最大落差約150m。 |
| <div style="display: flex; justify-content: space-around; align-items: flex-start;"> <div style="text-align: center;"> <p>頭部滑落崖と陥没帯</p> </div> <div style="text-align: center;"> </div> <div style="text-align: center;"> <p>(C) Yahoo</p> </div> </div> <div style="display: flex; justify-content: space-around; align-items: flex-start; margin-top: 20px;"> <div style="text-align: center;"> <p>末端部(左奥が荒砥沢ダム(手前が流出した土塊))</p> </div> <div style="text-align: center;"> <p>末端部東側の擾乱帯(ヒューム管は旧溪床から50m以上持ち上げられている)</p> </div> </div> | |

| 当面の対策<br>(1～2年以内) | ① 滑落崖の安定を確保するための排土工(377千m <sup>3</sup> )を実施する。発生土砂は末端部東側の凹部の盛土材として利用する。<br>② 頭部陥没帯、左右側壁部、末端部で滑落崖からの湧水、あるいは移動土塊が溪床をせき止めて湛水が発生して。末端部では水路による排水が困難なため、縦坑を足場とした暗渠工を施工し、他箇所は水路・流路工で導水する。<br>③ 右側壁部では移動土塊、擾乱土塊がヒアヒラ沢を堰止め、末端部西側ではシヅミクラ沢が上流部からの土砂の流入で荒廃している。流路工・谷止工で側壁部・末端部の流路固定を浸食防止を図る。<br>④ 末端ブロックは、杭打工で抑止し、杭打工の負担を軽減するために盛土工を併用する。 |
