# 岩手・宮城内陸地震に係る山地災害対策検討会 報告書

平成20年12月

東 北 森 林 管 理 局

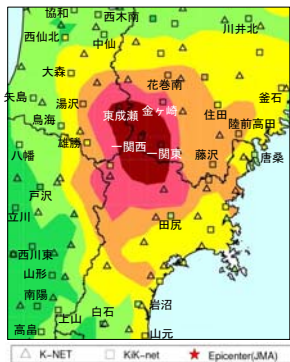
2008/06/14-08:43 39.028N 140.880E 8km M7.2  
図 2.1 本震(6月14日)の地表面最大加速度分布

また、一関西で観測された地表面加速度は、3方向合成で最大4000galを超える大きな値である。

図 2.1 の最大加速度分布からわかるように、地震動の大きな領域は断層南東側に広がる。その理由として、奥羽山脈に比べ軟弱な地盤条件である仙台平野における地震動増幅効果と、断層のすべりが、主に破壊開始点南側の浅い方に進展した効果、これら2つが相乗効果となり作用した可能性を、青井らが指摘している。

- ・震源直近の観測点(KiK-net 一関西)で、過去例のないくらい大きな加速度が観測された。  
→ 上下動：3866 gal、水平動合成：1434gal、三成分合成：4022 gal
- ・同地点では、水平動に比べ上下動成分が大きい。

水平動より上下動が大きいという特徴は、逆断層上盤の直上という観測点の位置に起因すると考えられ、以上のことから、地震により発生した地すべり等の斜面崩壊を考えると、特に断層近傍箇所では上下動成分の影響を無視することはできない。

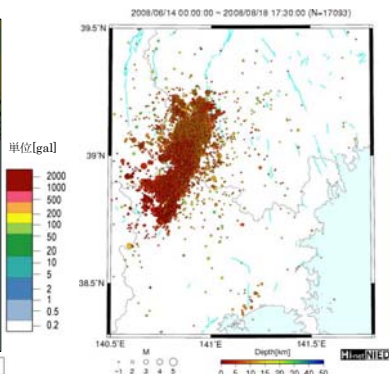
図 2.2 6月14日～8月18日までの余震分布

岩手・宮城内陸地震は、本震発生後、8月に入ってもなお余震が続く状態にある。6月14日以降の余震分布を示す。6月14日から8月18日までの余震回数はM3.0以上が168回、M4.0以上が63回、M5.0以上が3回となっている。

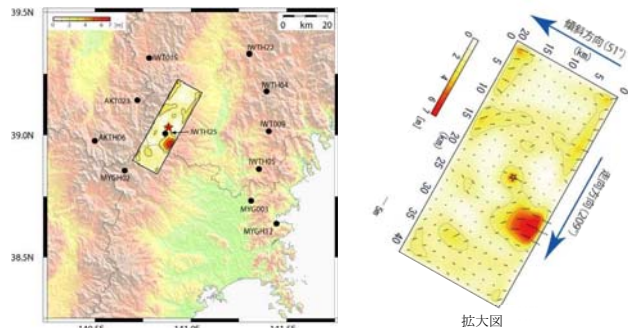
図 2.3 防災科研・青井モデルのインバージョン解析より得られた断層面のすべり分布

図 2.3 は、防災科研・青井モデルによる震源過程インバージョン解析の結果である。インバージョン解析(逆解析)とは、図中の11箇所の観測点地震動と合致するように、モデル断層面上のすべり量と方向を求める手法をいう。図に得られたすべり量と方向が示されている。これを見ると、すべりは主に破壊開始点の南側の浅い方に進展し、震源の南南東10kmほどの位置で最大値(約6mのすべり)が生じている。

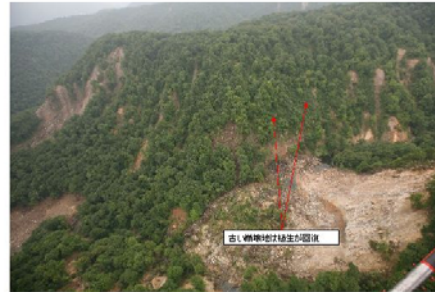
■一連川流域 根ノ沢左岸の荒廃地自然復旧状況

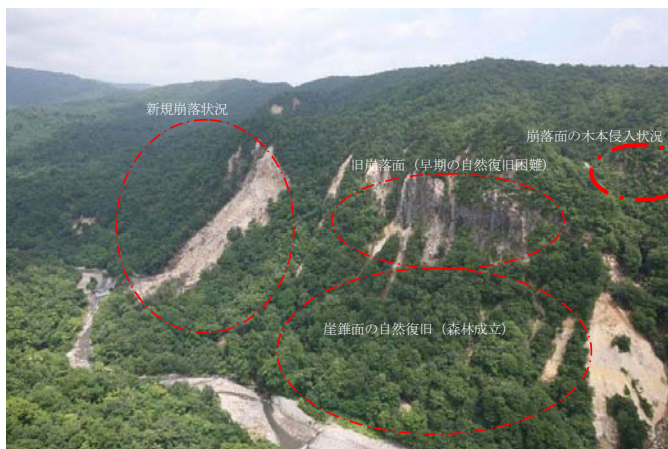
■ 尿前川左岸の溶結凝灰岩崩落の発生と旧崩落の自然復旧

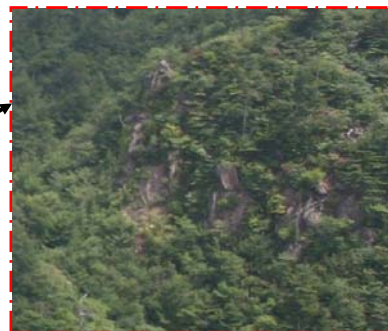
■ 溶結凝灰岩崩落面への木本類定着の拡大

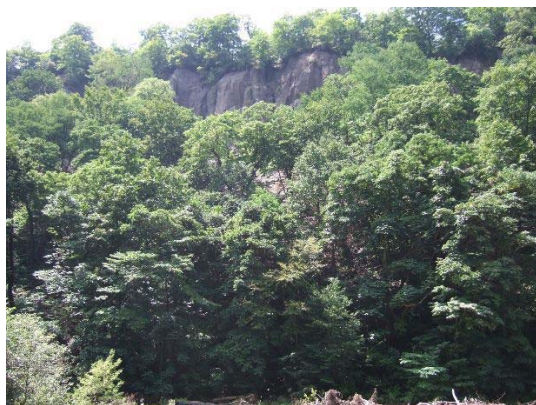
■ 巨礫の崖錐へ森林定着状況 (川原小屋沢右岸)

巨礫の崖錐は安定しており、凹凸の存在により種子の発芽と定着が容易に行われる。比較的早期の森林復旧が見込まれる。
