2. すべり面判定と地すべり断面図

岩手・宮城内陸地震に係る山地災害対策の課題と方針

地区名		荒砥沢地すべり
荒廃現況	山腹荒廃	「二迫川上流」で記載
	溪流荒廃 (河道閉塞)	「二迫川上流」で記載
	地すべり	<p>規模:地すべりは、幅約900m、斜面長約1,300mの規模である。地すべり発生前後の土砂収支の検討及び踏査結果から、すべり面傾斜角は1～2°で、移動土塊量は約67百万m³に達する。</p> <p>変形構造:地すべりの移動体内には、二つのリッジ(尾根)が形成され、リッジの上下流側には三つの大規模陥没帯が形成されている。中腹から下方の移動体は比較的土塊の変形が小さいが、下半部は隆起帯となっており、この隆起帯に二筋の擾乱帯がみられる。また、右側壁下半部に圧縮擾乱帯が生じ、これに沿って小ブロックが連続し、擾乱帯に挟まれダム湖に開いた箇所から崩壊土砂が流出している。6月15日以降に冠頭部北西側に退行性亀裂が発生・拡大している。</p> <p>移動方向と移動量:地すべり地内の道路・林相位置を地すべり発生前後で比較した結果、移動方向はNW SEで現在の測線方向に一致する。移動量はB～Dブロックで約300m、Aブロックで約200～100mである。B～Dブロックは水平～やや沈下、Bブロック末端とAブロックは大きく隆起した。冠頭部拡大ブロックは南への移動量が大きい。</p> <p>発生前後の状況:地すべりは旧地すべり(3ブロック)にまたがって発生している。Bブロックは中央と西側の旧地すべりの陥没帯下流土塊に相当し、Cブロックは同地すべりの冠頭部土塊に相当し、Aブロックは南東側旧地すべりの下半部に相当する。中央と南東側旧地すべりの移動方向は大きく異なる。隆起帯は、いずれも上流側土塊が対岸に乗り上げた位置にあたる。</p> <p>ボーリング結果:BV-4及びBV-9(46.0m)は旧ダム湖上に位置しており、移動土塊が堆積した状況である。BV-10(77.9m)、BV-12(84.1m)、BV-16(79.2m)、BV-17(75.6m)、BV-20(81.75m)では、風化砂岩シルト岩互層内でせん断面、あるいは擦痕が確認されているが、BV-13(96.15m)は、風化砂岩シルト岩上面にあたる。風化砂岩シルト岩層内及び上面に形成しているすべり面では、X線回折でスメクタイトが検出されている。</p> <p>地質:下位より小野松沢層の砂岩・シルト岩/軽石質凝灰岩/溶結凝灰岩が累重する。地層構造は極めて緩い流れ盤である。</p> <p>すべり面の縦断面形状:すべり面は、小野松沢層の砂岩・シルト岩の層理面に沿う層面すべりである。ダム湖付近では、隆起現象がみられないことから、すべり面は旧河床付近で標高250m付近に流れ盤状に達すると推測される。下部～中腹上部にかけては、1°

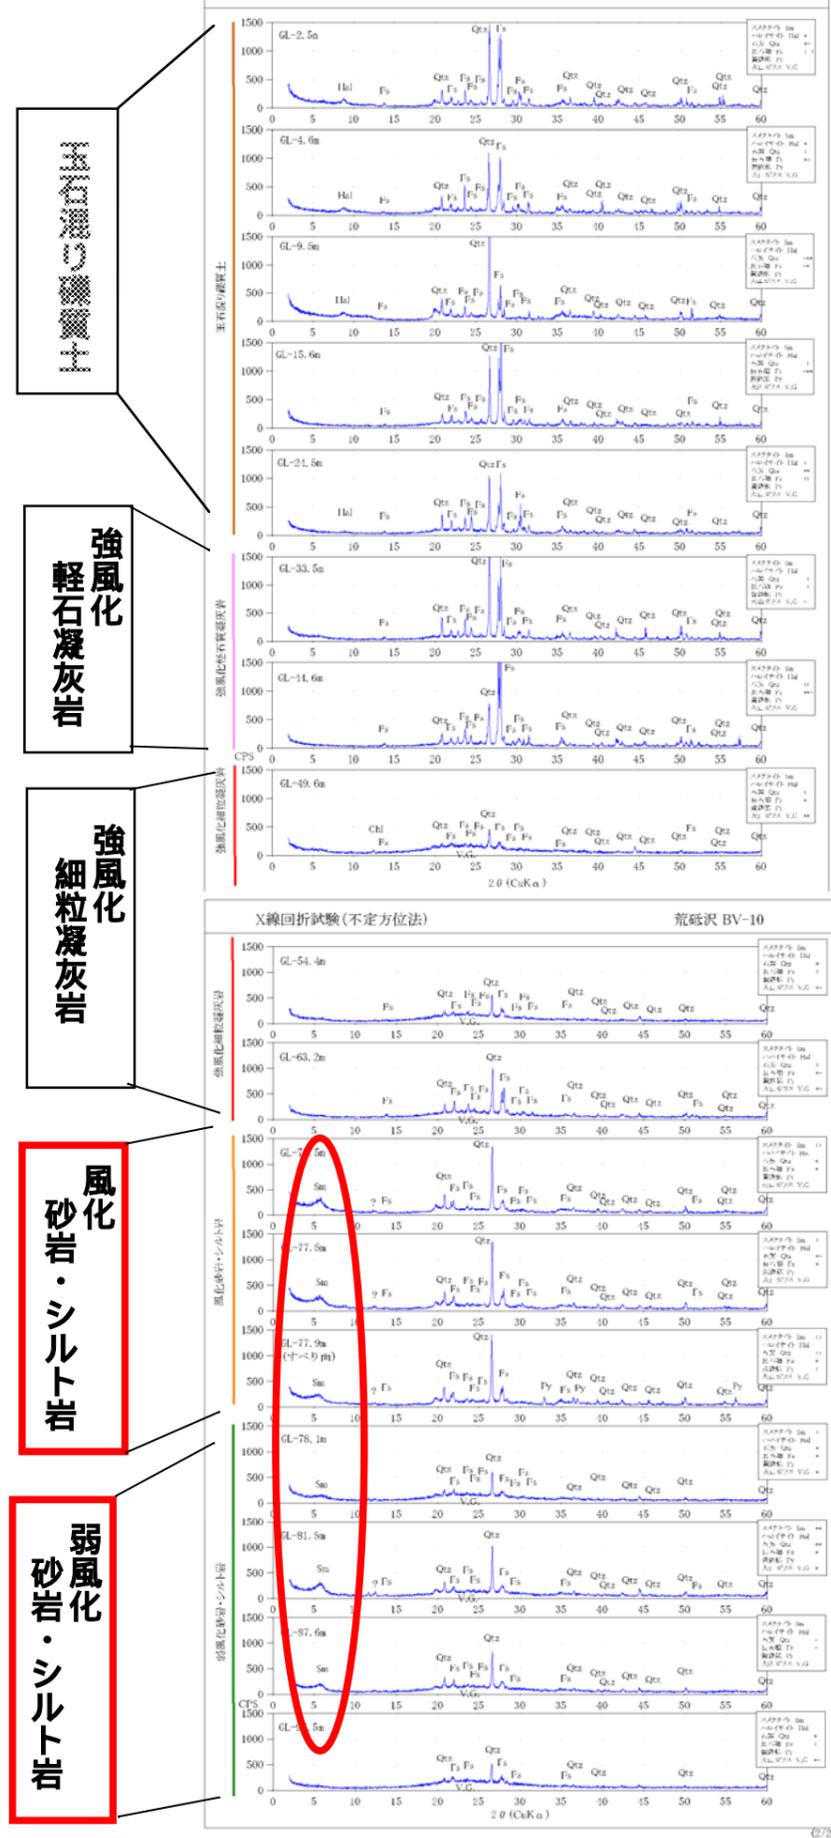
BV-10 深度別X線回折結果

砂岩・シルト岩層で
スメクタイトを検出

同層準内で弱線を
形成しやすい

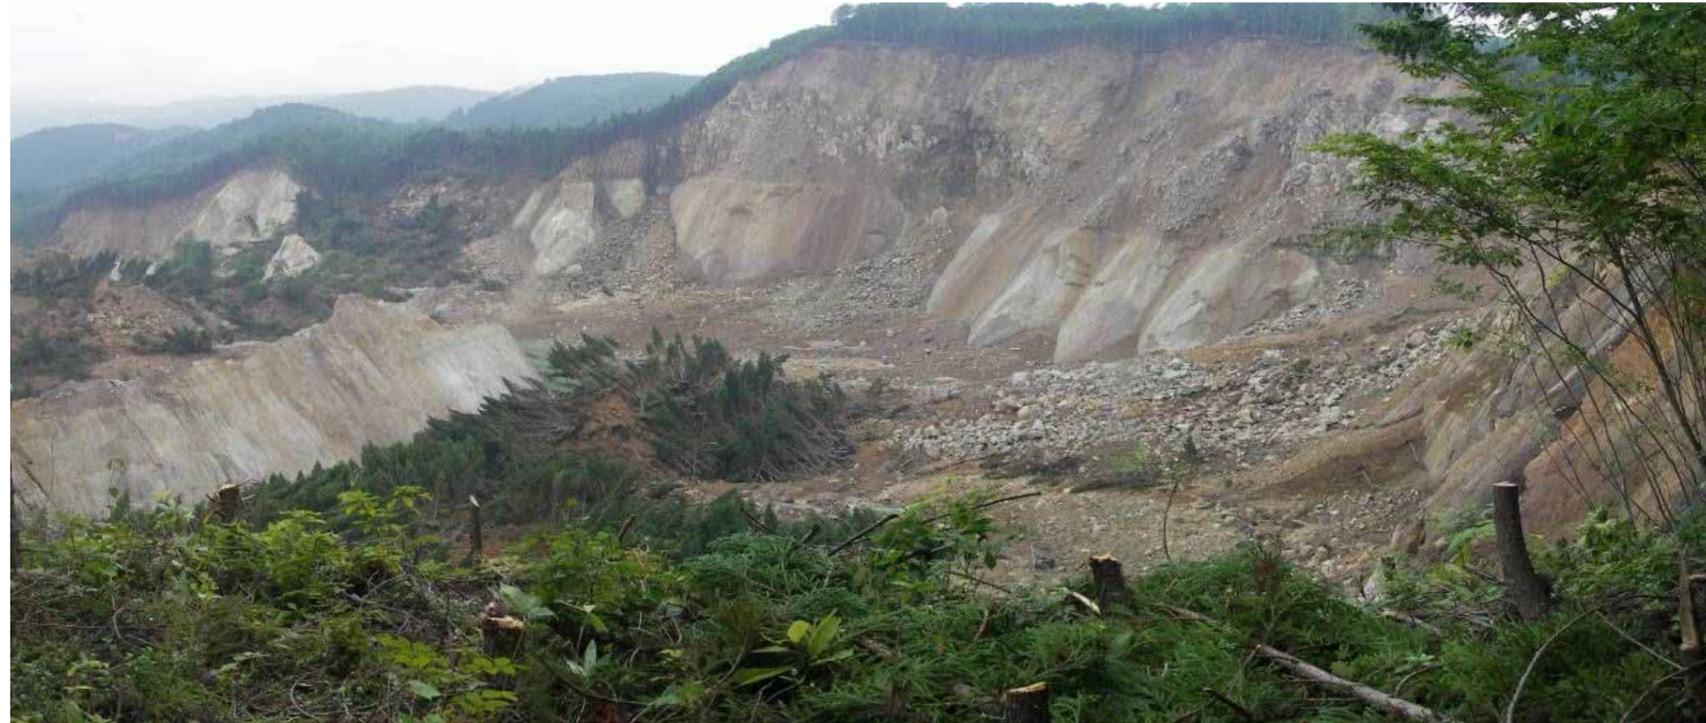
1 頭部滑落崖と最上部陥没帯(8月1日崩落による崖錐が拡大)

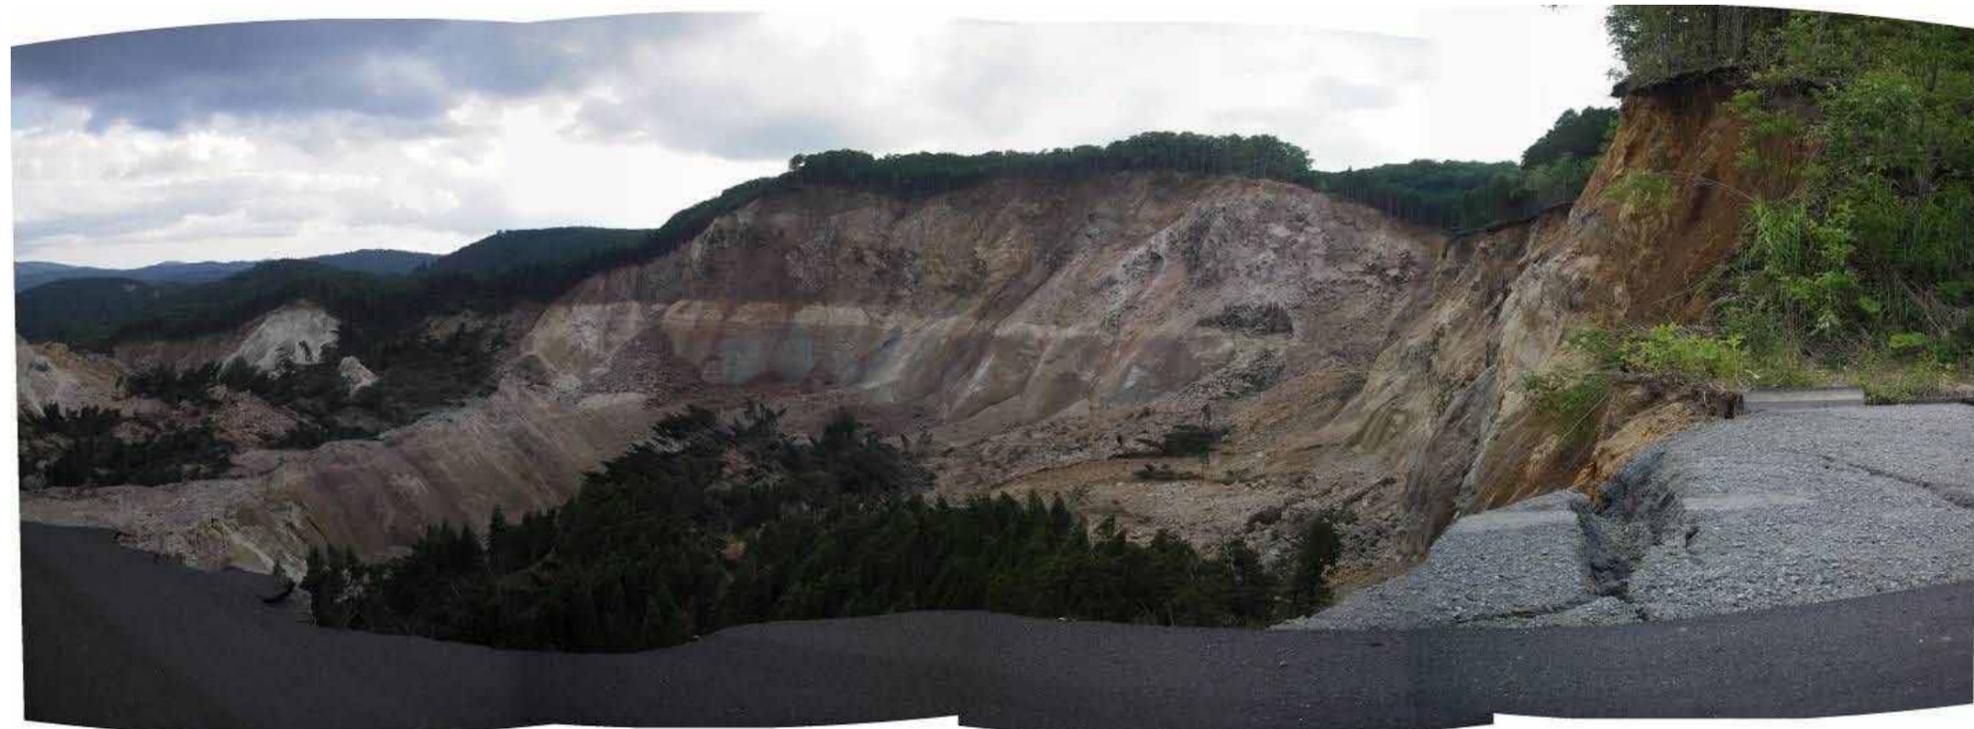
2 同上(6月27日:滑動後初期段階であり,崖錐が小さい)

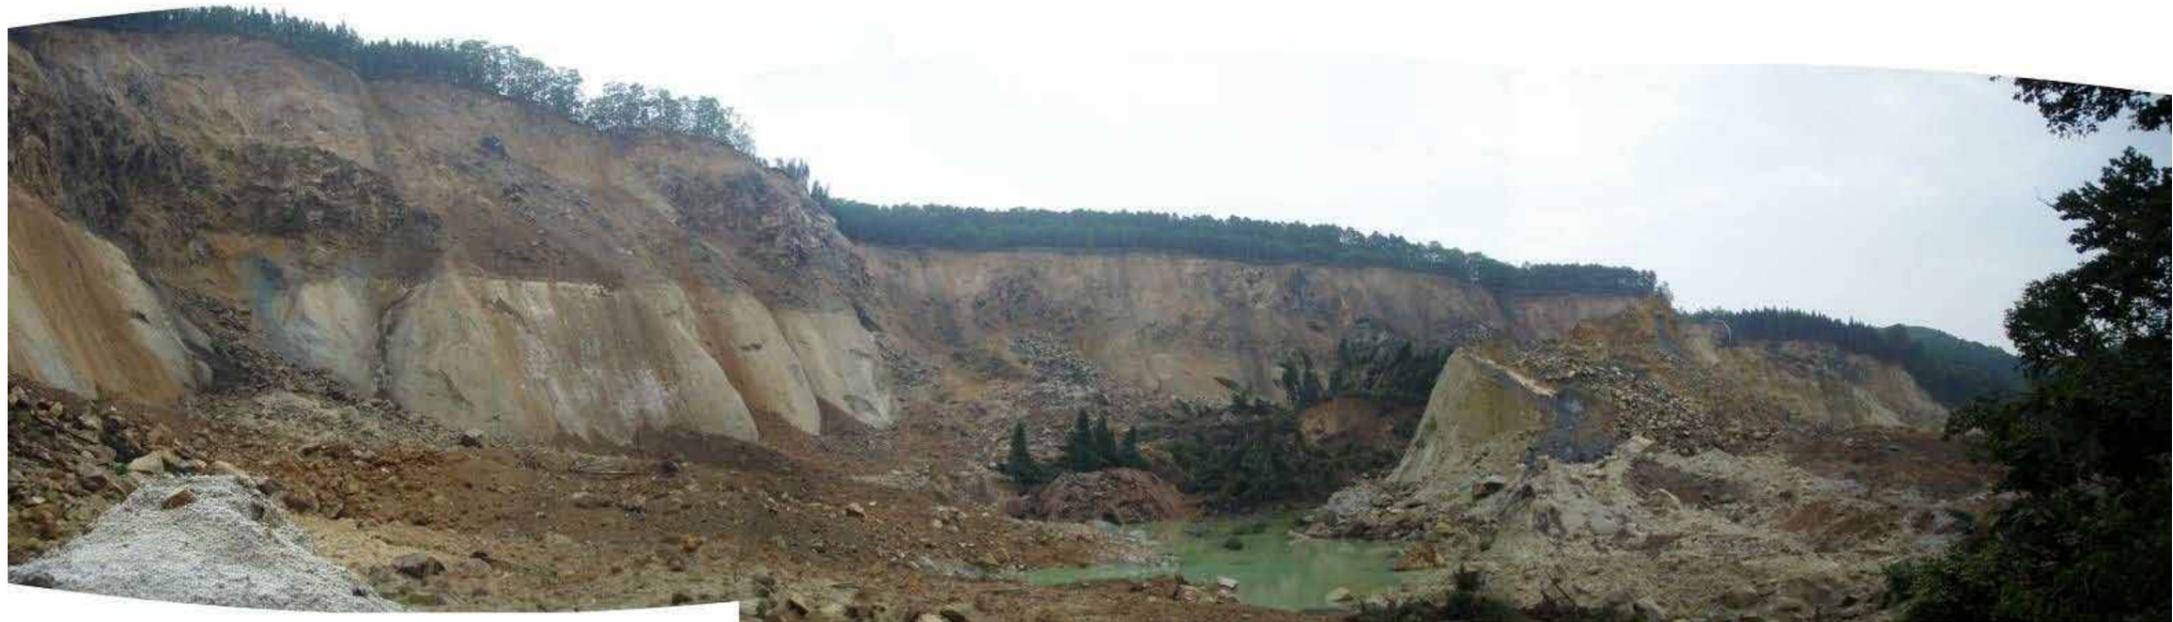
3 滑落崖直下の崖錐

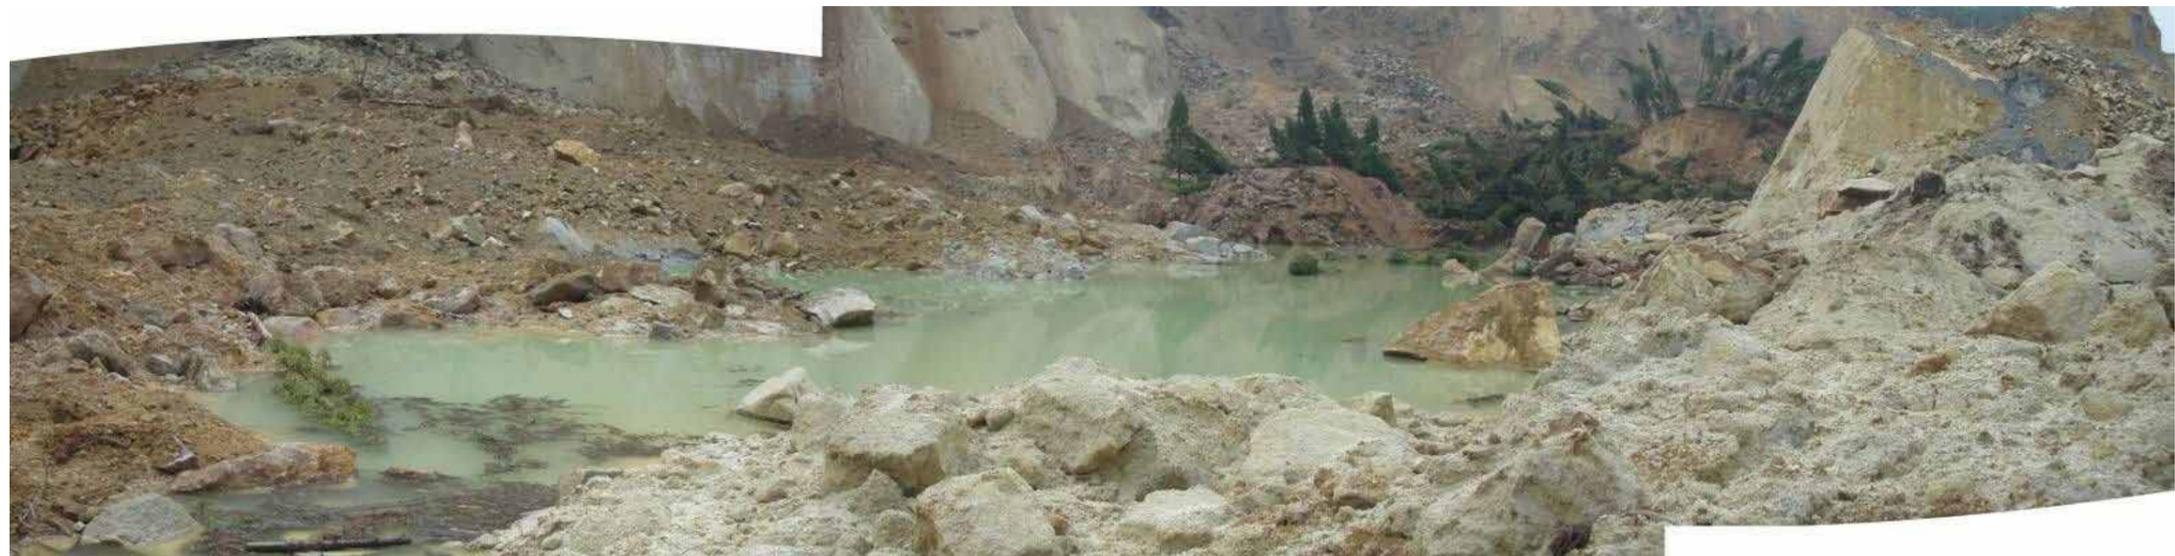
4 陥没帯に形成した湛水

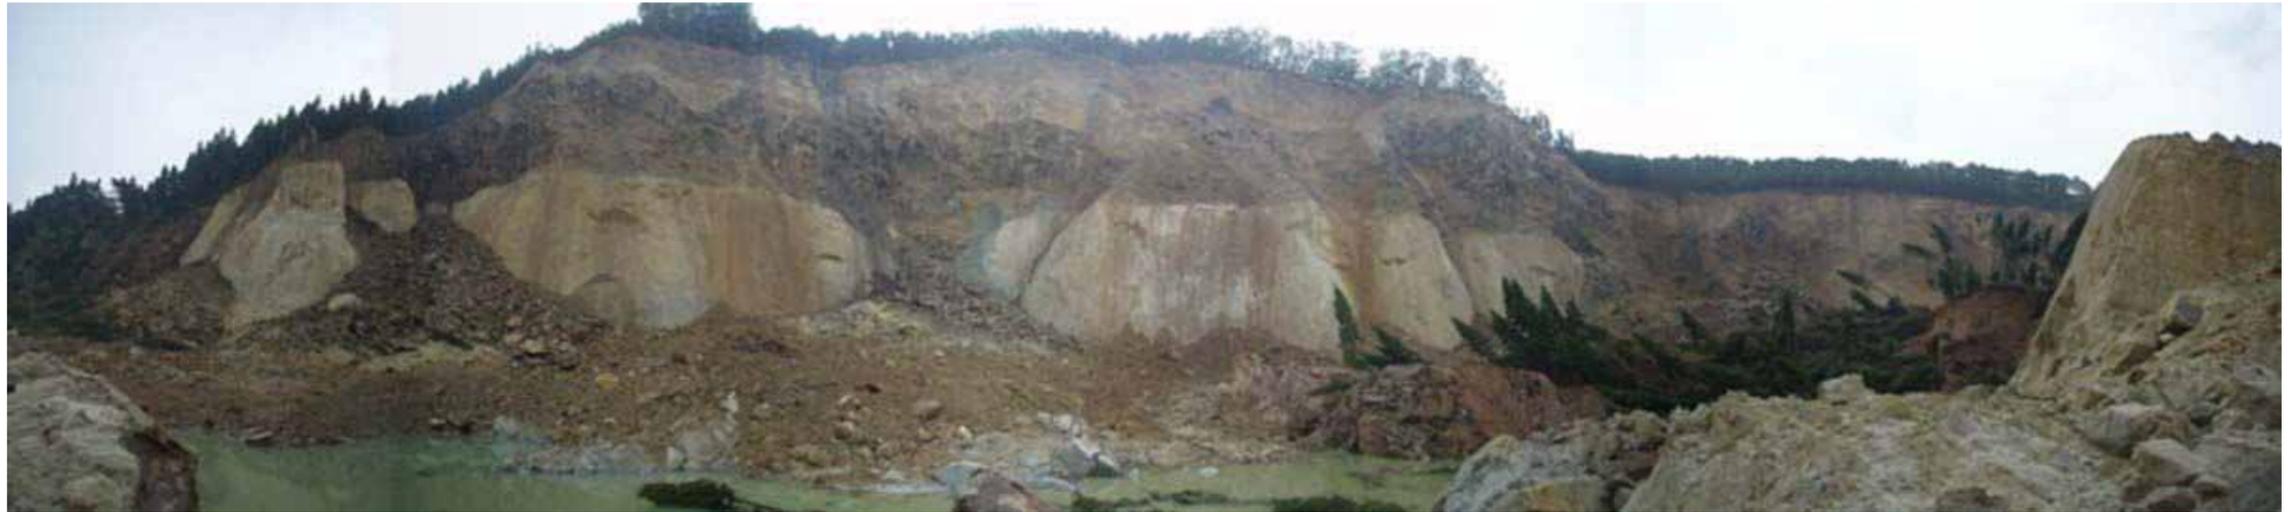
5 滑落崖(上位は溶結凝灰岩,下位は軽石凝灰岩,層界付近から湧水)

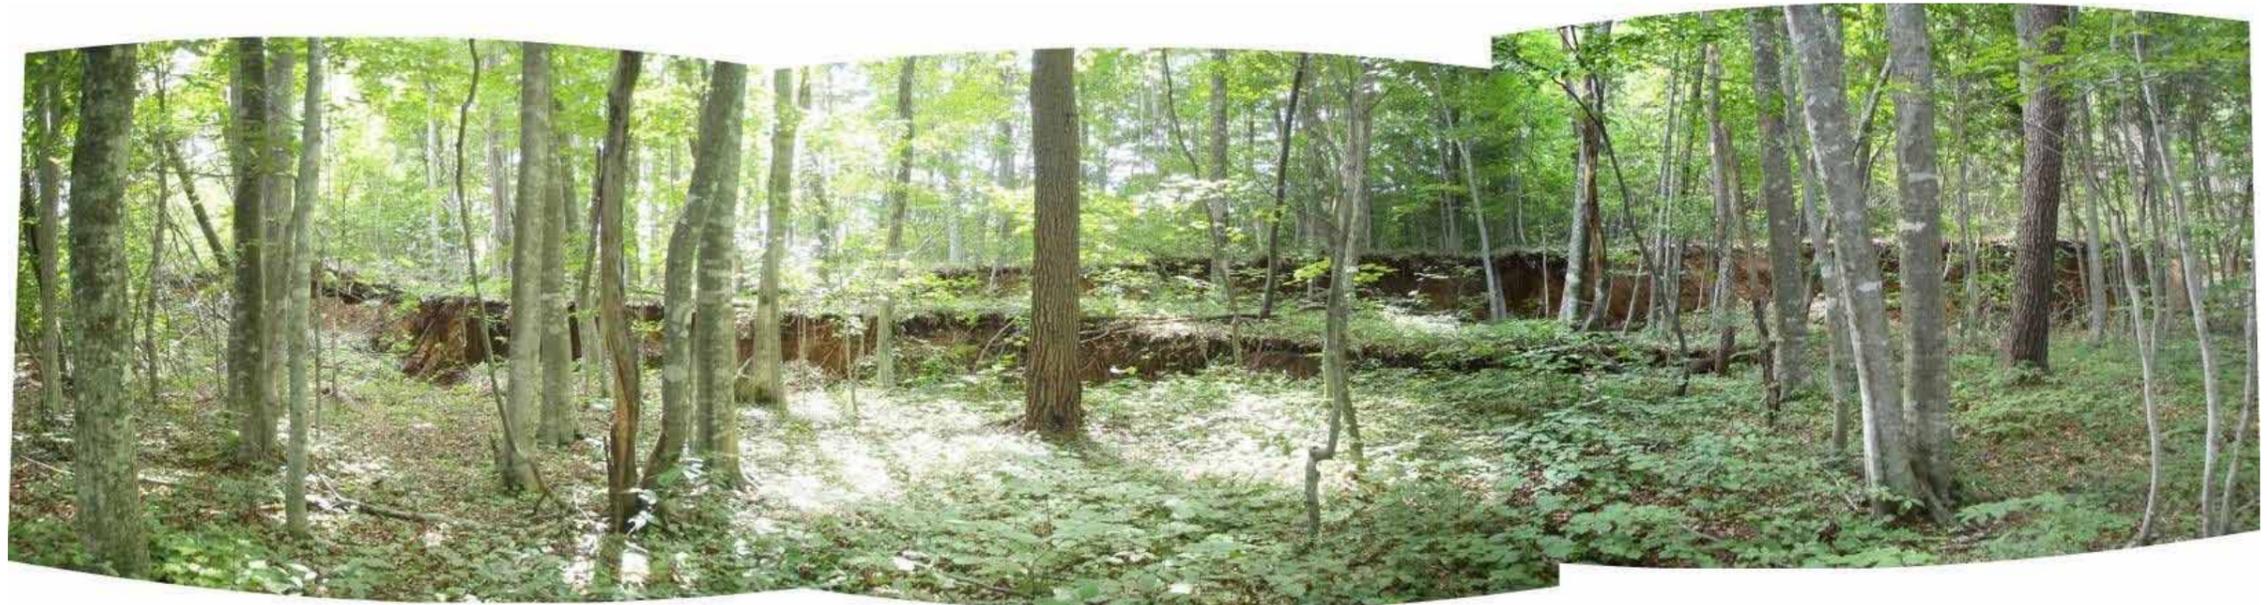
6 滑落崖上部の拡大亀裂)

<p>課 題</p>	<p>観測期間内においては、GPS観測により地表面の変位は確認されるが、すべり面の変位は観測されておらず、全体すべり、拡大すべりといったブロックが一体として滑動はしていないと判断される。しかしながら、湧水や地表水の流入によって、特に融雪期は地下水が高まり地すべりが再発する可能性はないか。</p> <p>冠頭部滑落崖の上方斜面に発生した亀裂が、現在も変位(12月1～3日現在、0.6mm/日)を継続している。滑落崖の落差は約150mに達しており、この変位が更に拡大して冠頭部滑落崖が拡大崩壊した場合、移動体への頭部載荷や衝撃力により、地すべり滑動の誘発が懸念されるため、大規模な排土工を計画している。しかし、その後の対策の実施に当たって、地すべり滑動の監視、対策工施工中の安全確保のため、地すべり全域、周辺、小ブロックの監視体制が必要ではないか。</p> <p>地すべりの下流域に荒砥沢ダムが位置しており、地すべり地内及び縁辺部の地表水がすべてダム湖に流入する。このため、ダム湖への土砂や濁水の流入に対する配慮の必要はないか。</p> <p>対策工の工事区域は分散するが、地すべり地内周辺域で工事車両の通行などが重複するため、各工事の十分な調整が必要ではないか。</p> <p>本地すべりは地震に起因した地すべり災害であり、その被害、規模、滑動形態、発生機構等に大きな特徴を有する。この特徴を表した地形・地質等の一部を保存し、この災害を後世に語り継ぐような工夫ができないか。</p>
<p>対策方針 (基本的な考え方)</p>	<p>移動体内の湛水解消対策、滑落崖の安定化対策、末端ブロックの地すべり対策を実施する計画とする。</p> <p>(1) 当面の対策</p> <p>1) 排水対策 末端部東側において移動土塊が沢を閉塞し、徐々に湛水面積が拡大しており、対策が急がれる。旧溪床と現地表の比高が50m以上に達し、水路による導水が困難なことから、ライナープレートを用いた縦坑を足場とした暗渠工により排水を確保する。 ブロック上部の湛水(頭部陥没帯、第一リッジ西側)と中腹部の湛水(第二リッジ南西、第二リッジ南、右側壁)については、水路工で排水する。 地すべり右側壁に沿ったヒアヒクラ沢については、堰止め状態の解消とともに、流路を固定して右側壁部の侵食を防止する流路工を施工する。 上流部で発生した地すべりにより土砂が流入し、溪床勾配が緩く溪床幅が拡大したシヅミクラ沢については、流路の固定と侵食防止のため、流路工と沈砂機能をもたせた谷止工を施工する。</p> <p>2) 滑落崖の安定化対策 全体ブロックのすべり面の滑動は確認されていないが、滑落亀裂の変位は収束していない。最大比高150mに達する滑落崖の安定を図るため、比高及び勾配を減じる排土工を施工する。 排土した土砂は、末端部東側の湛水部での盛土として利用する。</p> <p>3) 末端ブロックの地すべり対策 末端部でダム湖に面しており、地すべり滑動時に移動土塊が流出した位置にあたる。ダム湖に向けて地形が解放していることから、小ブロックとして滑動しやすい地形条件にある。本ブロックの滑動は後背斜面の不安定化を誘発する可能性が大きいことから、抑止工として杭打工を施工する。 杭打工に併せて、抑制工としての盛土工を施工する。</p> <p>(2) 中長期の対策方針</p> <p>現在の観測データからは、(1)の対策工を講じることで、一応の安定を確保されるが、施工効果の観測結果を踏まえ、必要に応じて以下のような対策を講ずることとする。なお、その際は他に類をみない滑動形態等を有する当該地を防災教育等の活動に利用しうよう保全するなど、地域関係者、学識経験者などの意見を聴きながら対策を進めることも重要である。</p> <p>1) 全体ブロック対策と拡大ブロック対策 すべり面の観測結果では、全体ブロック、拡大ブロックともに一体的な滑動をしていないと判断される。このため、拡大ブロック対策は滑落崖の安定化を主体に行い、全体ブロック対策は、地表侵食防止のための地表水排除、山腹面の整形、緑化などの山腹工を主体に計画する。ただし、すべり面の変位については、融雪期の観測結果を考慮する必要があり、滑動が予測される場合には、地下水排除工を計画をする。</p> <p>2) 監視体制 一体的な滑動の可能性は小さいと考えられるが、地すべり範囲が広範囲に及ぶとともに移動土塊が大きく変位している。対策工の施工が中長期に及ぶことから、対策が完了するまでの間にブロックが細分化する可能性があり、継続的な監視体制を構築する。</p>

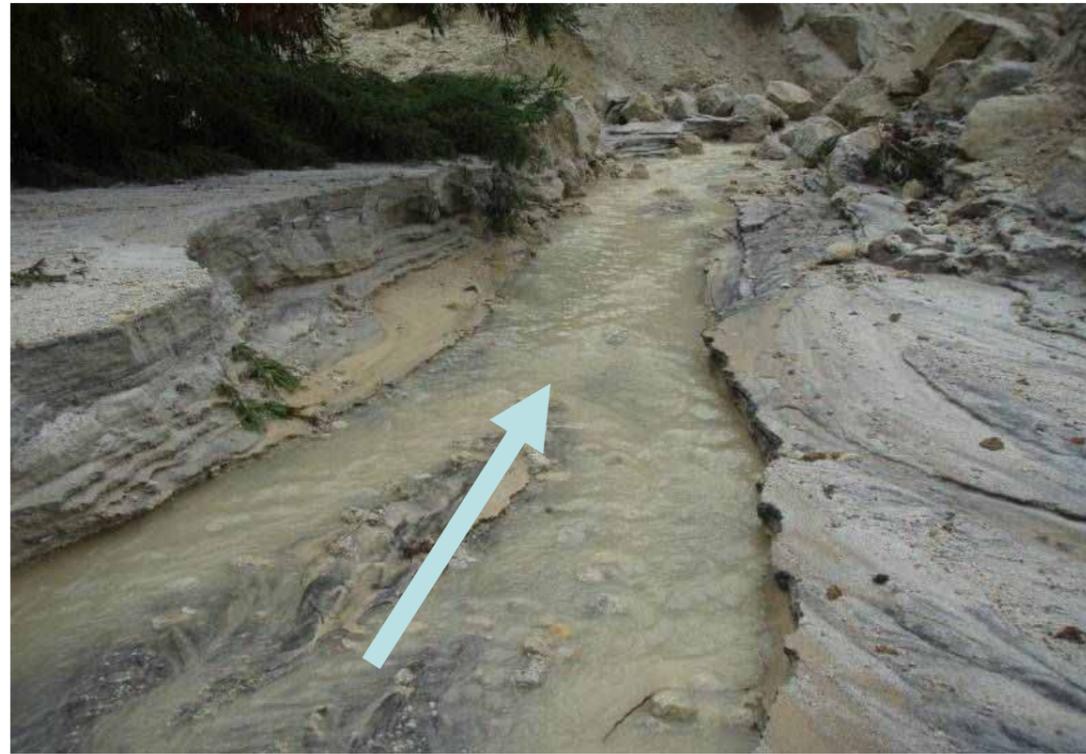
7 陥没帯の湛水域からの流水

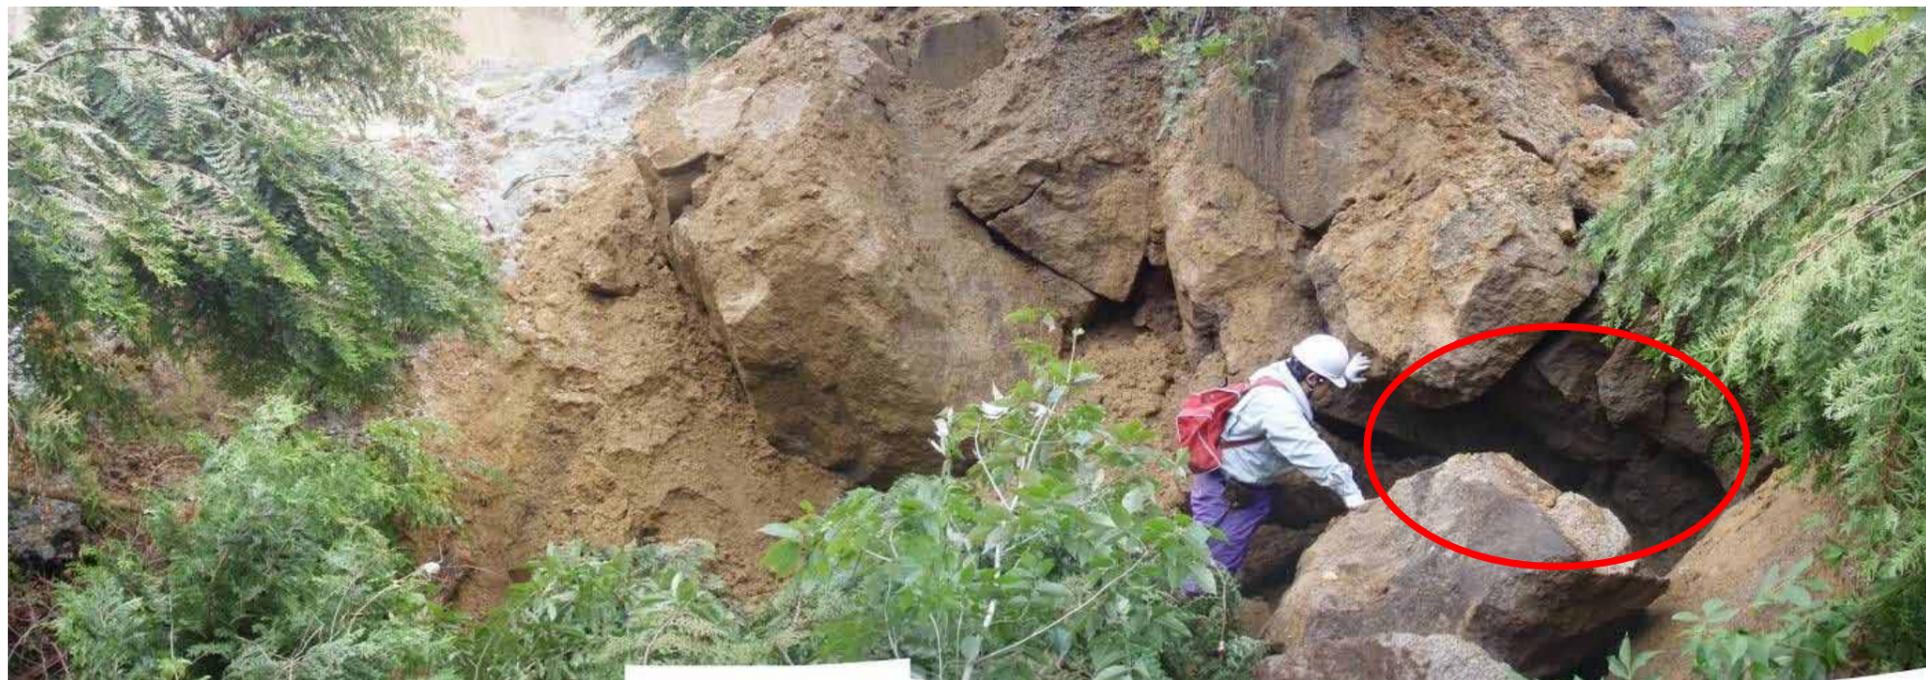
8 上位より2列目の陥没帯の風穴

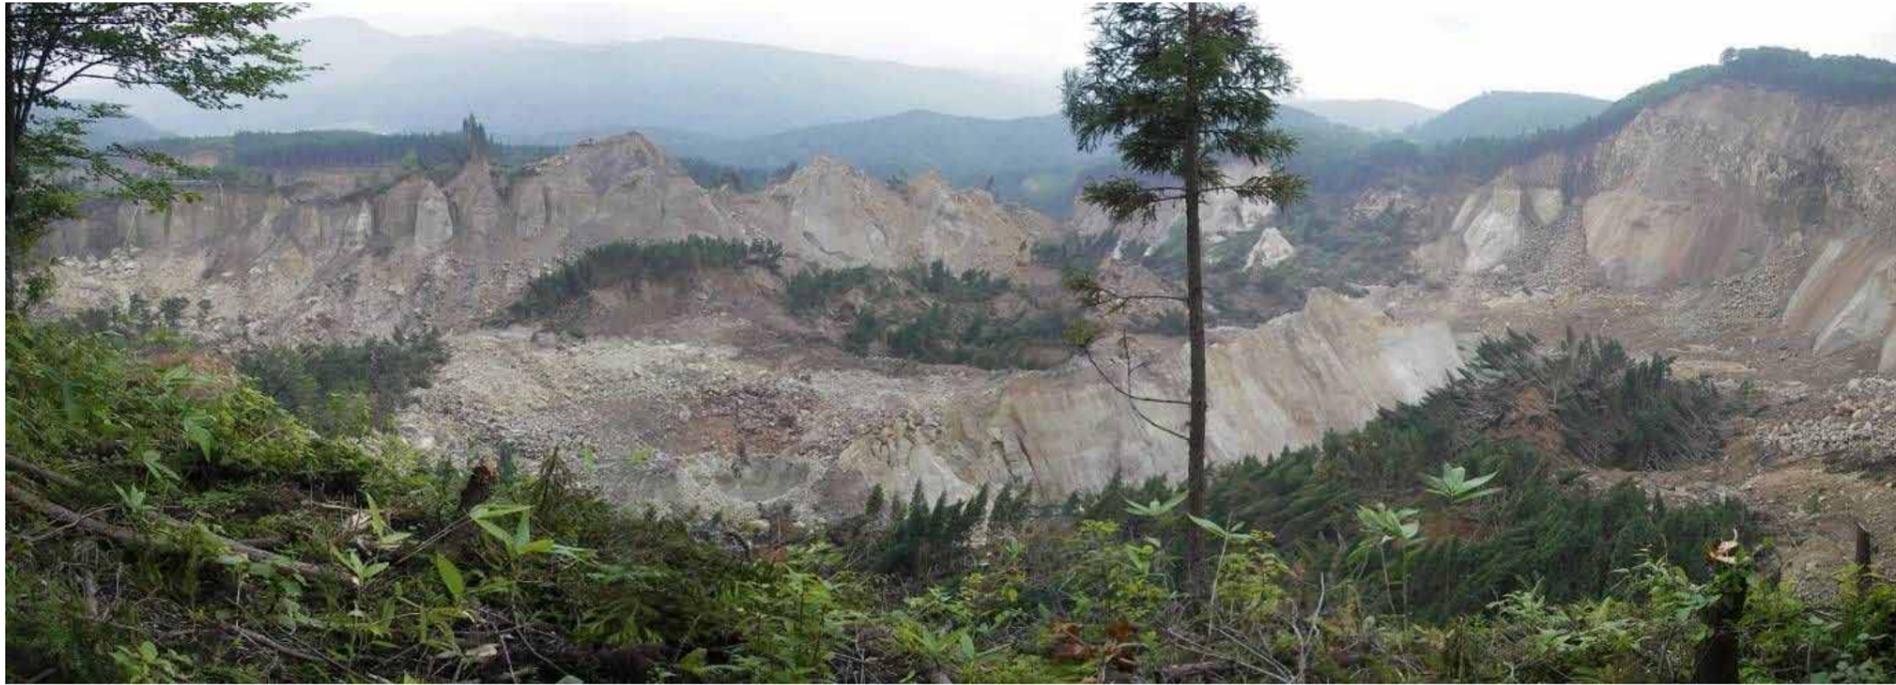
9 最上位の陥没帯と二つのリッジ

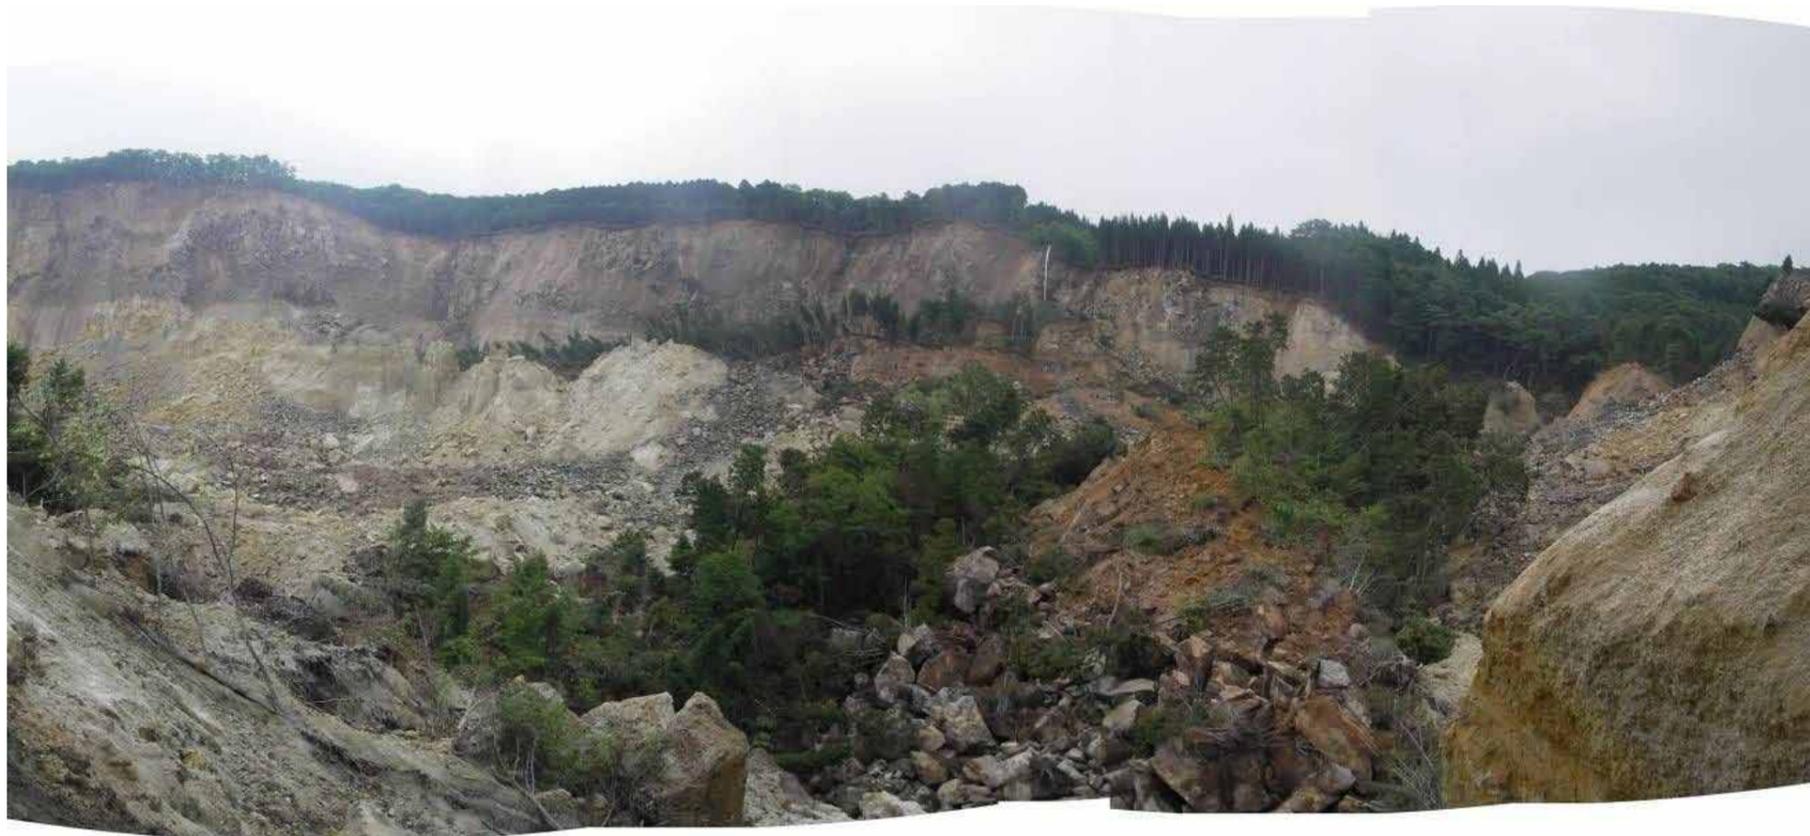
10 滑落崖に続く右側壁

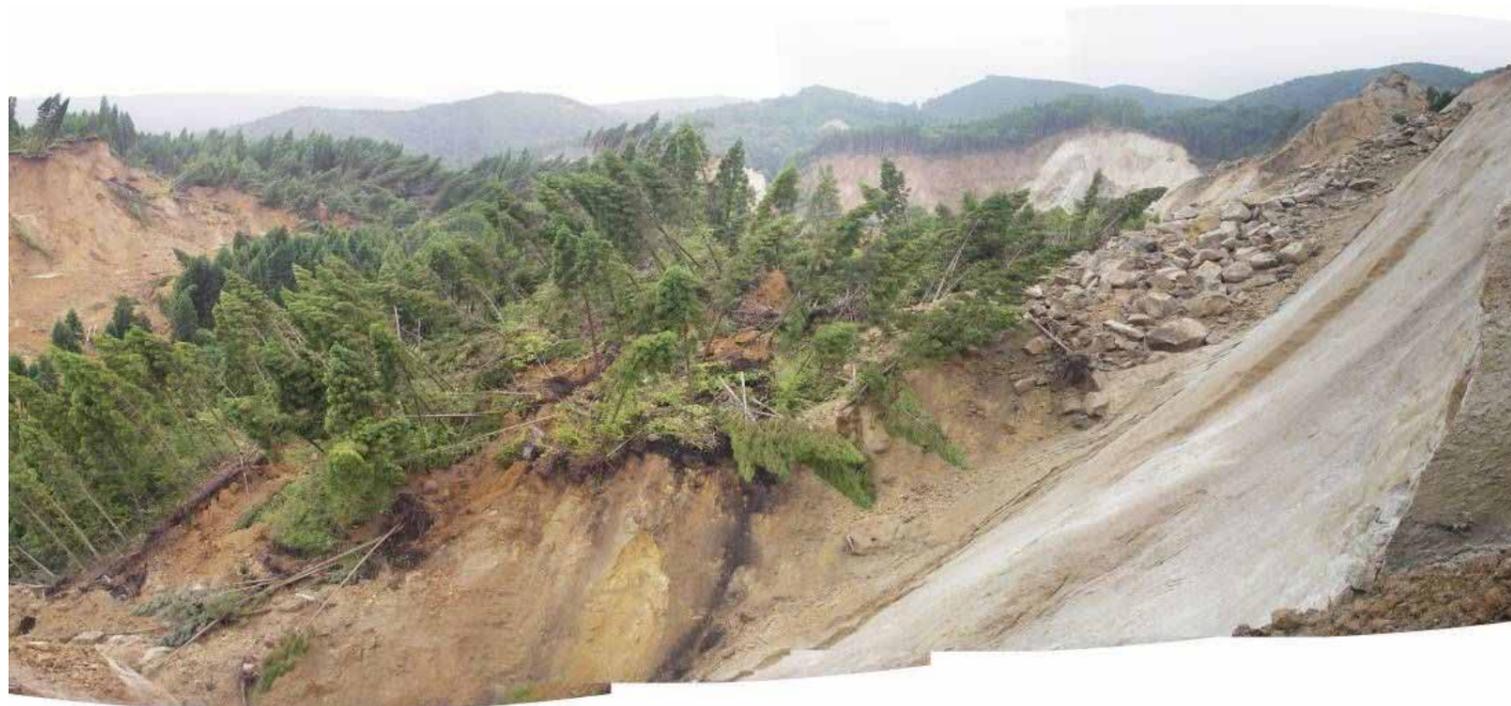
11 上位より二段目の陥没帯

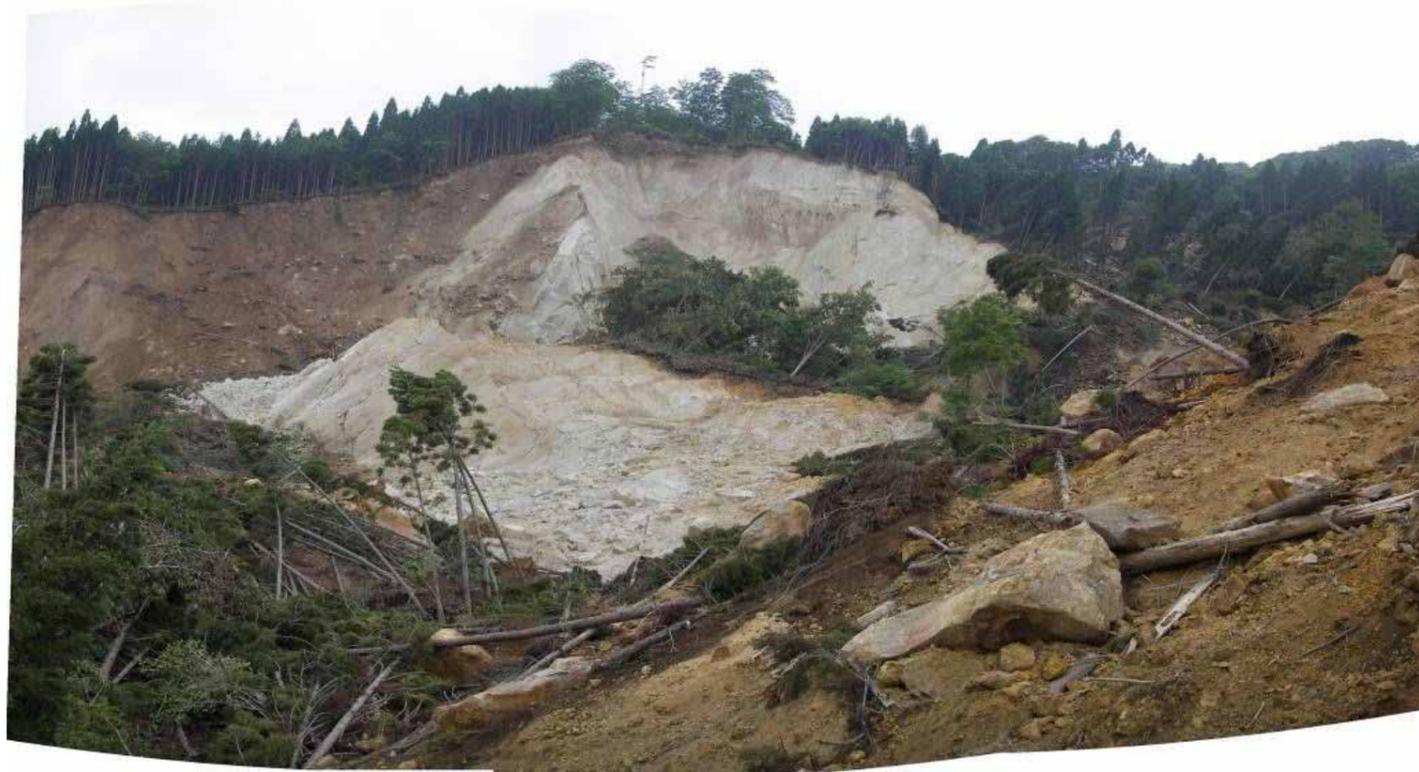
12 右側壁に残る旧地すべりのリッジ(白色部), 左の褐色部は旧地すべりの陥没帯

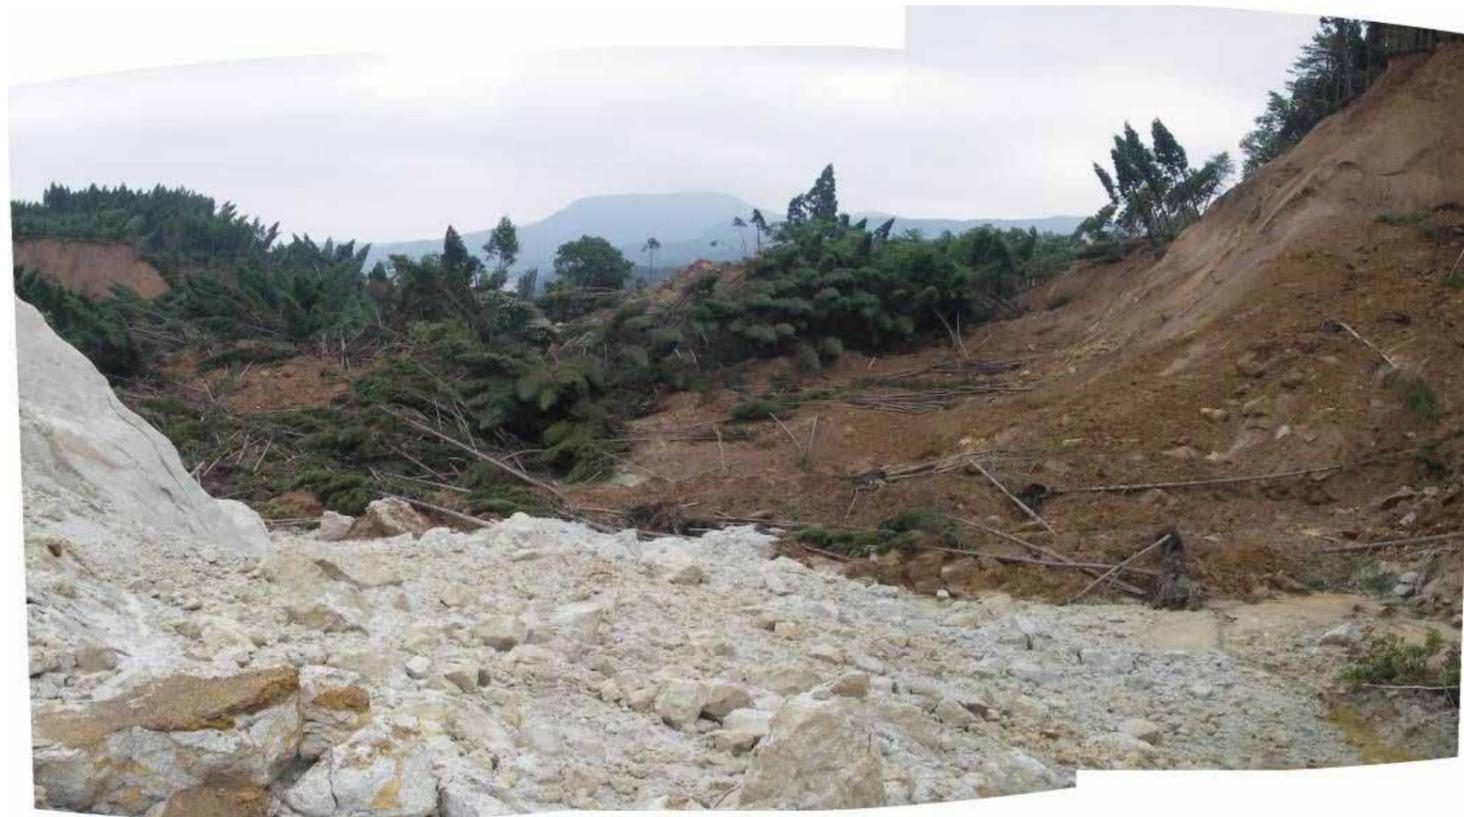
13 右側壁部, 右の褐色部は
旧陥没帯

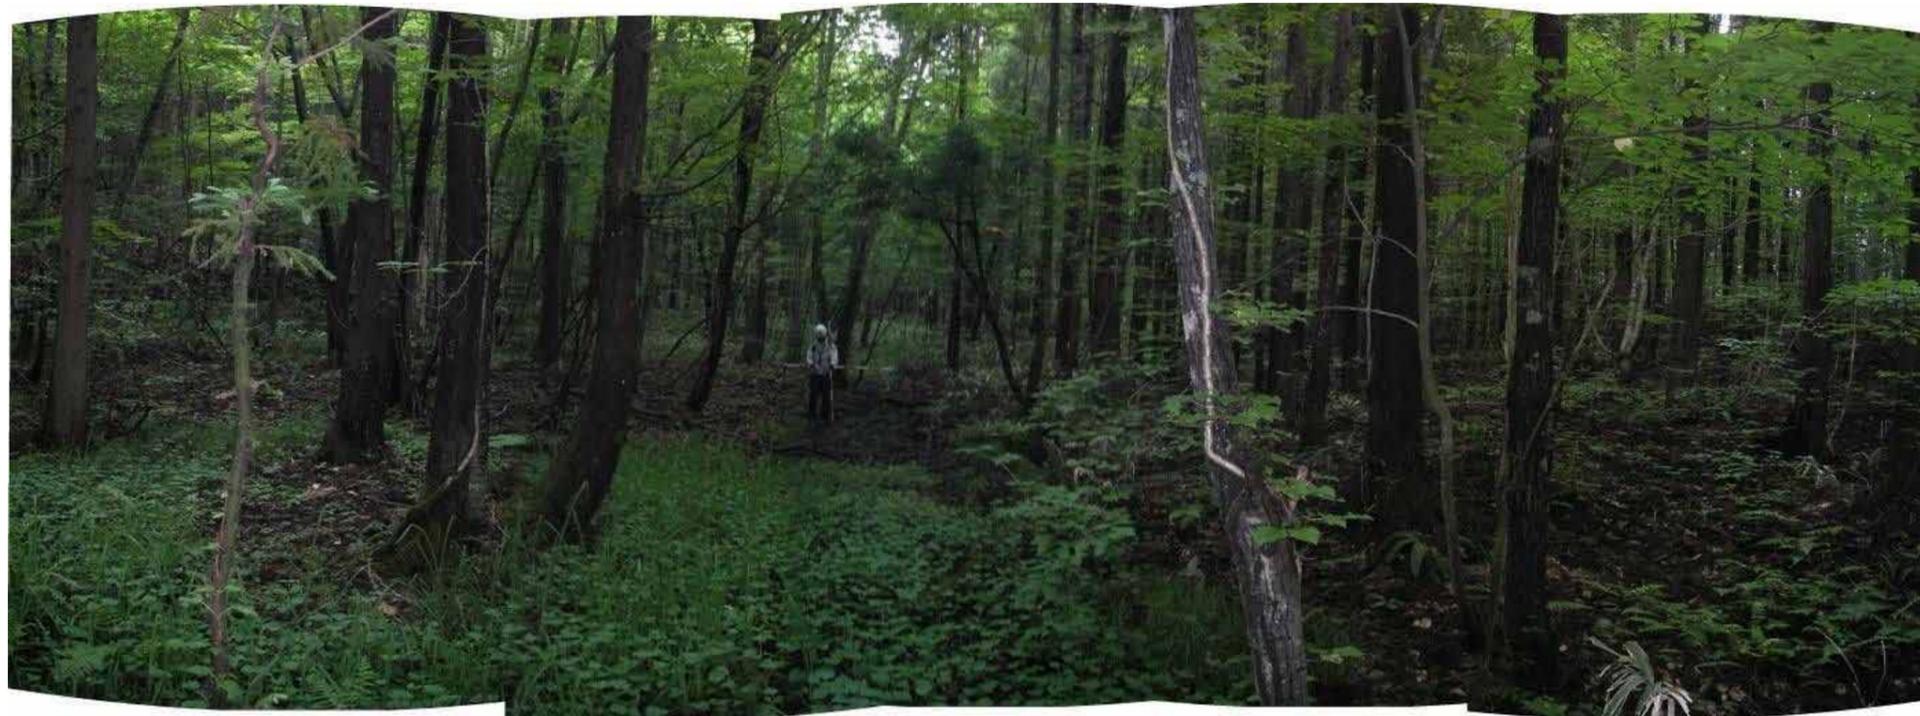
14 旧地すべりの陥没帯の平坦部

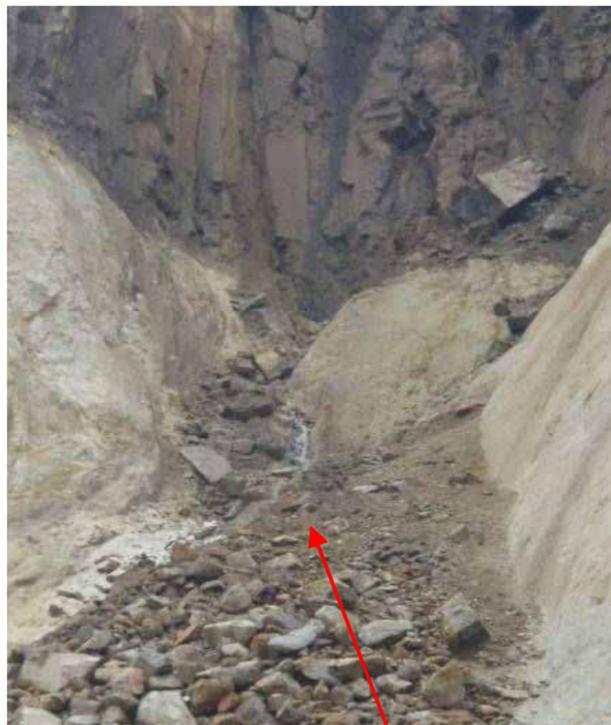
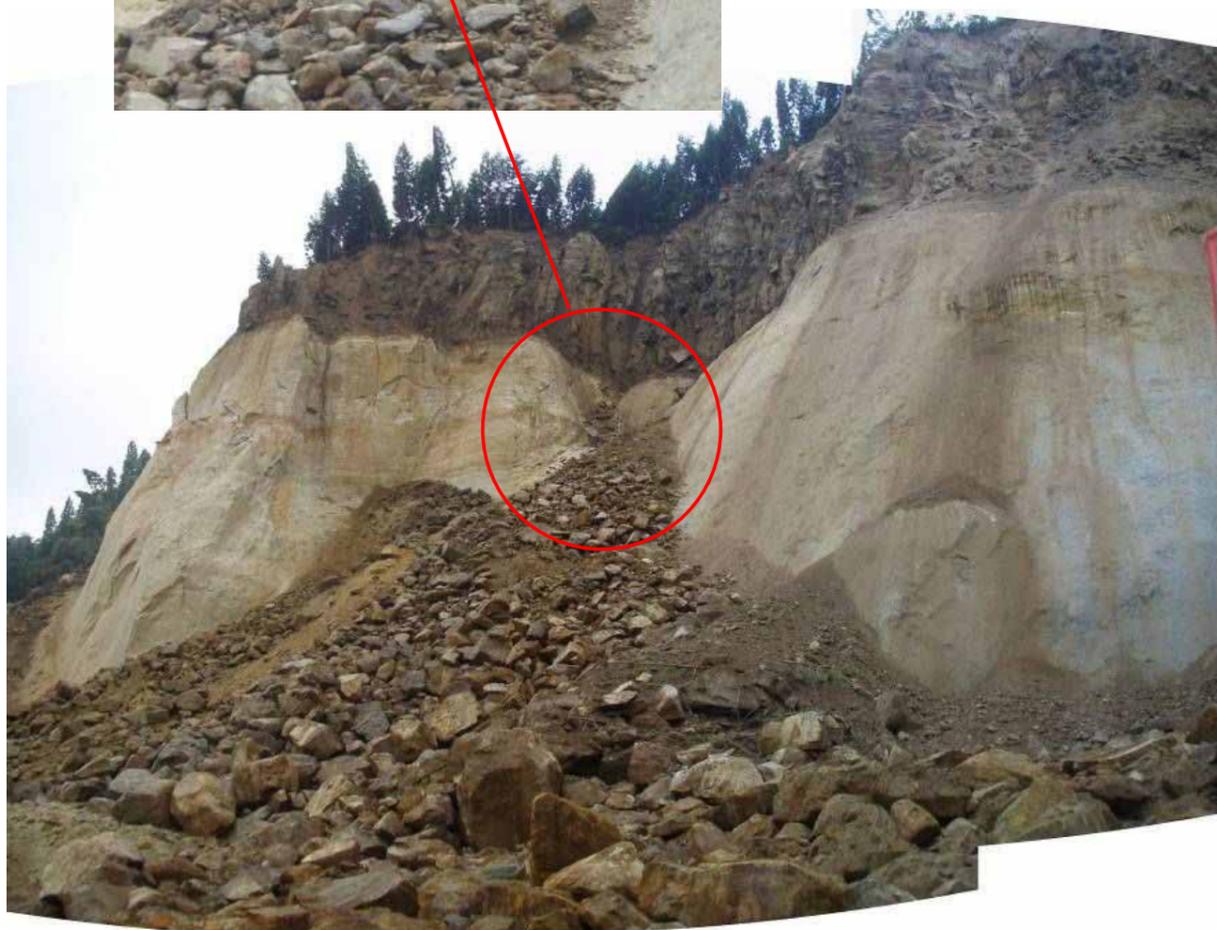
15 滑落崖直下の崖錐は溶結凝灰岩の礫層界付近から湧水がある

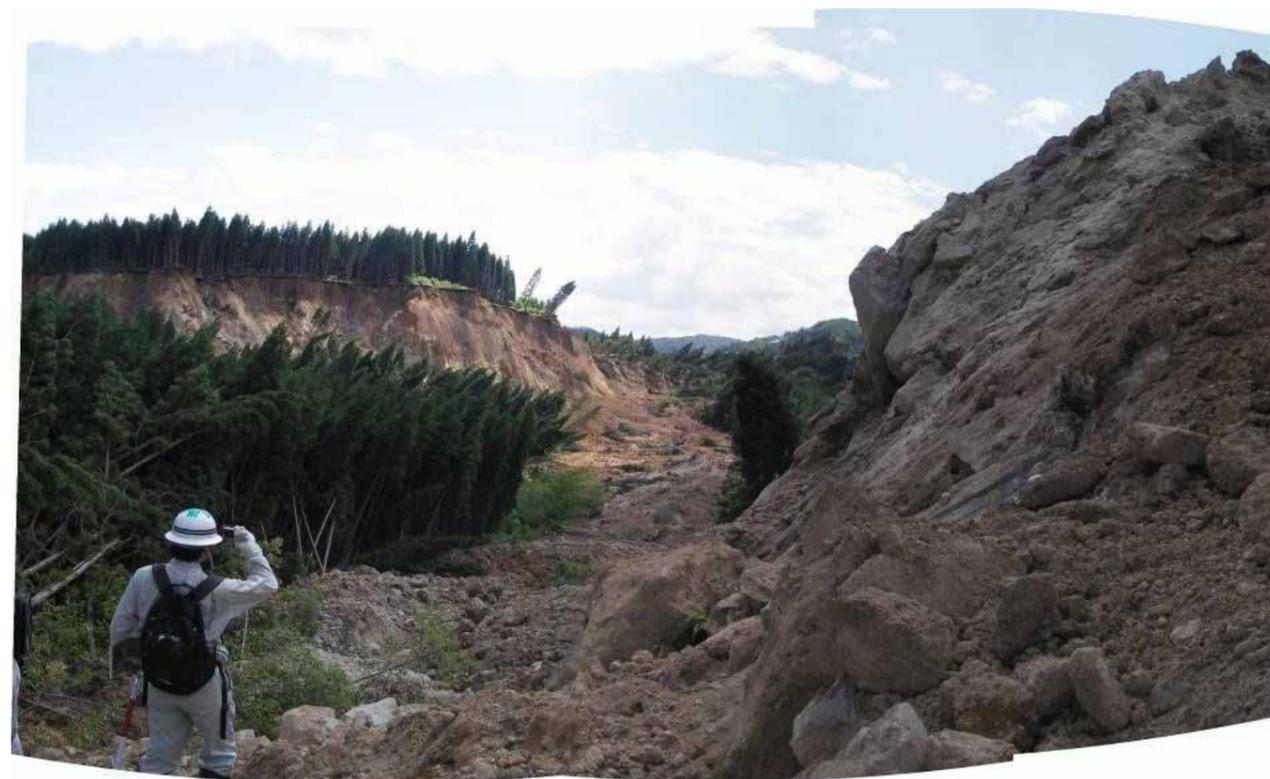
16 上位より3断目の陥没帯

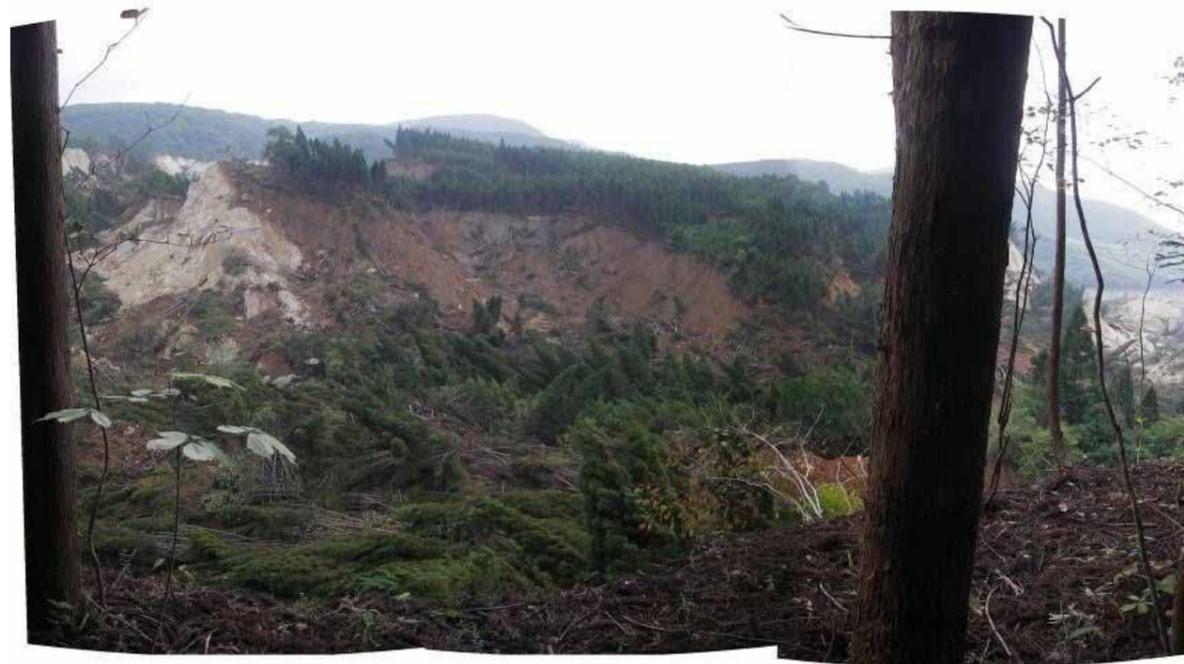
17 移動体内のブロック状の境界(白色:リッジ / 褐色:陥没帯)
