2. すべり面判定と地すべり断面図

岩手・宮城内陸地震に係る山地災害対策の課題と方針

地区名		荒砥沢地すべり
荒廃現況	山腹荒廃	「二迫川上流」で記載
	溪流荒廃 (河道閉塞)	「二迫川上流」で記載
	地すべり	<p>規模:地すべりは、幅約900m、斜面長約1,300mの規模である。地すべり発生前後の土砂収支の検討及び踏査結果から、すべり面傾斜角は1～2°で、移動土塊量は約67百万m³に達する。</p> <p>変形構造:地すべりの移動体内には、二つのリッジ(尾根)が形成され、リッジの上下流側には三つの大規模陥没帯が形成されている。中腹から下方の移動体は比較的土塊の変形が小さいが、下半部は隆起帯となっており、この隆起帯に二筋の擾乱帯がみられる。また、右側壁下半部に圧縮擾乱帯が生じ、これに沿って小ブロックが連続し、擾乱帯に挟まれダム湖に開いた箇所から崩壊土砂が流出している。6月15日以降に冠頭部北西側に退行性亀裂が発生・拡大している。</p> <p>移動方向と移動量:地すべり地内の道路・林相位置を地すべり発生前後で比較した結果、移動方向はNW SEで現在の測線方向に一致する。移動量はB～Dブロックで約300m、Aブロックで約200～100mである。B～Dブロックは水平～やや沈下、Bブロック末端とAブロックは大きく隆起した。冠頭部拡大ブロックは南への移動量が大きい。</p> <p>発生前後の状況:地すべりは旧地すべり(3ブロック)にまたがって発生している。Bブロックは中央と西側の旧地すべりの陥没帯下流土塊に相当し、Cブロックは同地すべりの冠頭部土塊に相当し、Aブロックは南東側旧地すべりの下半部に相当する。中央と南東側旧地すべりの移動方向は大きく異なる。隆起帯は、いずれも上流側土塊が対岸に乗り上げた位置にあたる。</p> <p>ボーリング結果:BV-4及びBV-9(46.0m)は旧ダム湖上に位置しており、移動土塊が堆積した状況である。BV-10(77.9m)、BV-12(84.1m)、BV-16(79.2m)、BV-17(75.6m)、BV-20(81.75m)では、風化砂岩シルト岩互層内でせん断面、あるいは擦痕が確認されているが、BV-13(96.15m)は、風化砂岩シルト岩上面にあたる。風化砂岩シルト岩層内及び上面に形成しているすべり面では、X線回折でスメクタイトが検出されている。</p> <p>地質:下位より小野松沢層の砂岩・シルト岩/軽石質凝灰岩/溶結凝灰岩が累重する。地層構造は極めて緩い流れ盤である。</p> <p>すべり面の縦断面形状:すべり面は、小野松沢層の砂岩・シルト岩の層理面に沿う層面すべりである。ダム湖付近では、隆起現象がみられないことから、すべり面は旧河床付近で標高250m付近に流れ盤状に達すると推測される。下部～中腹上部にかけては、1°

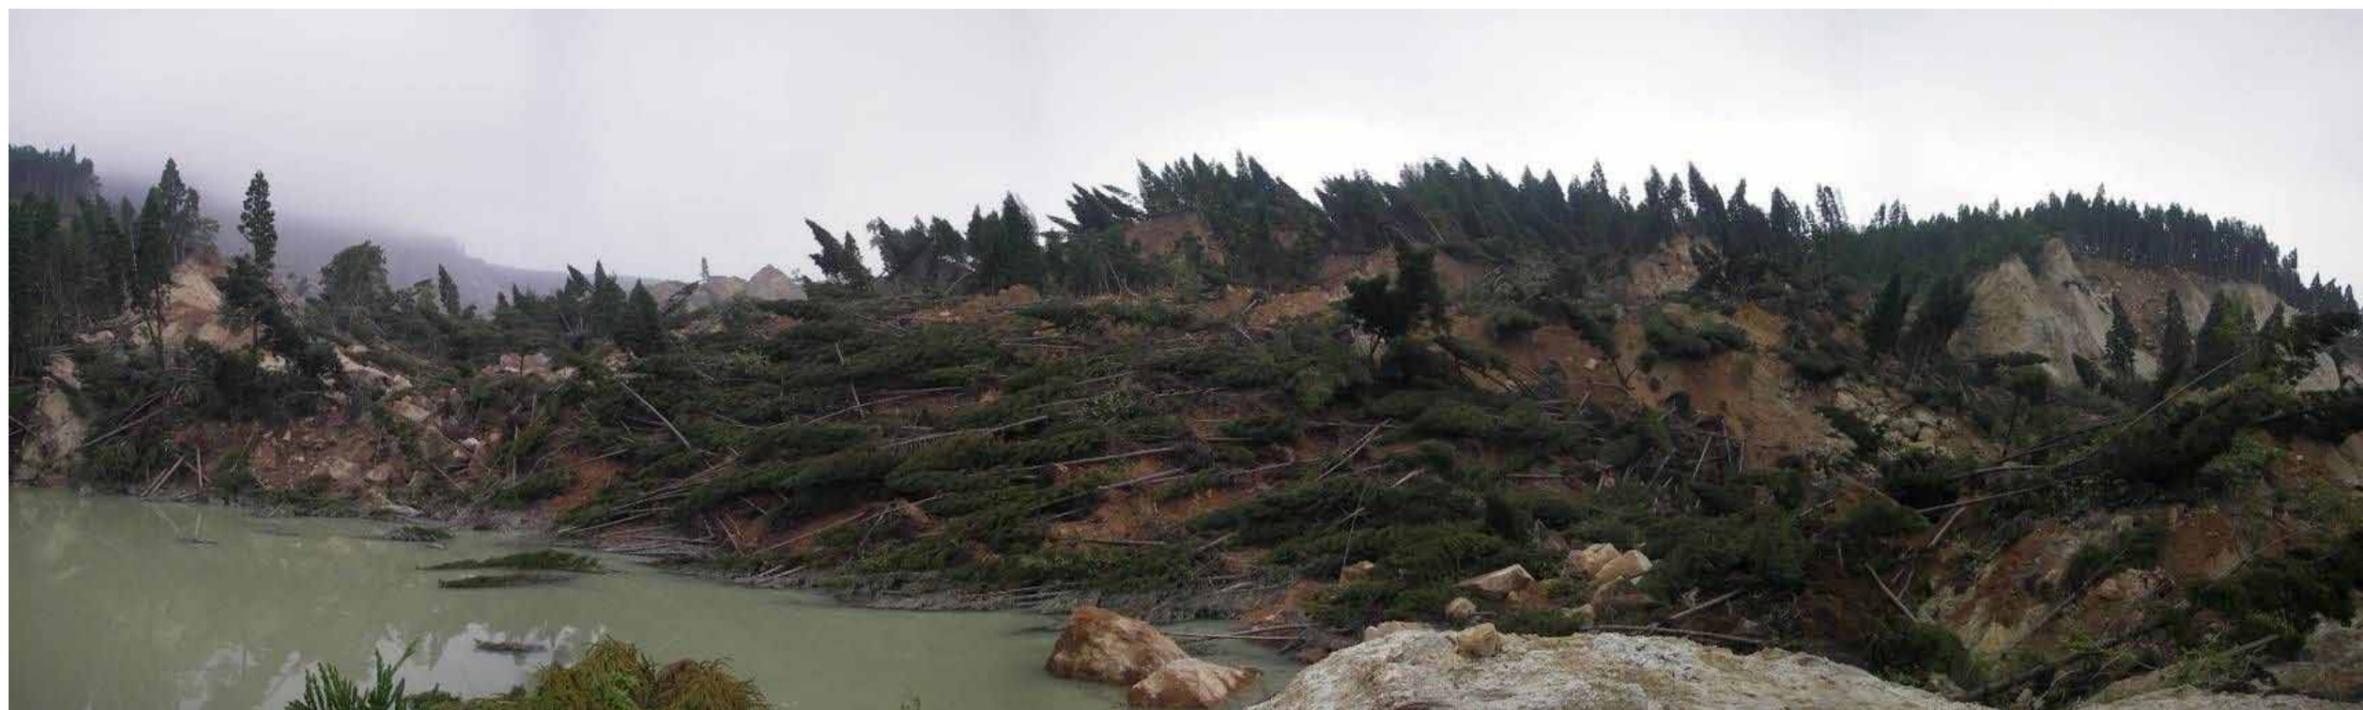
18 右側壁部で形成された堰き止めによる湛水, 移動体側では等高線に沿ったスギの倒木

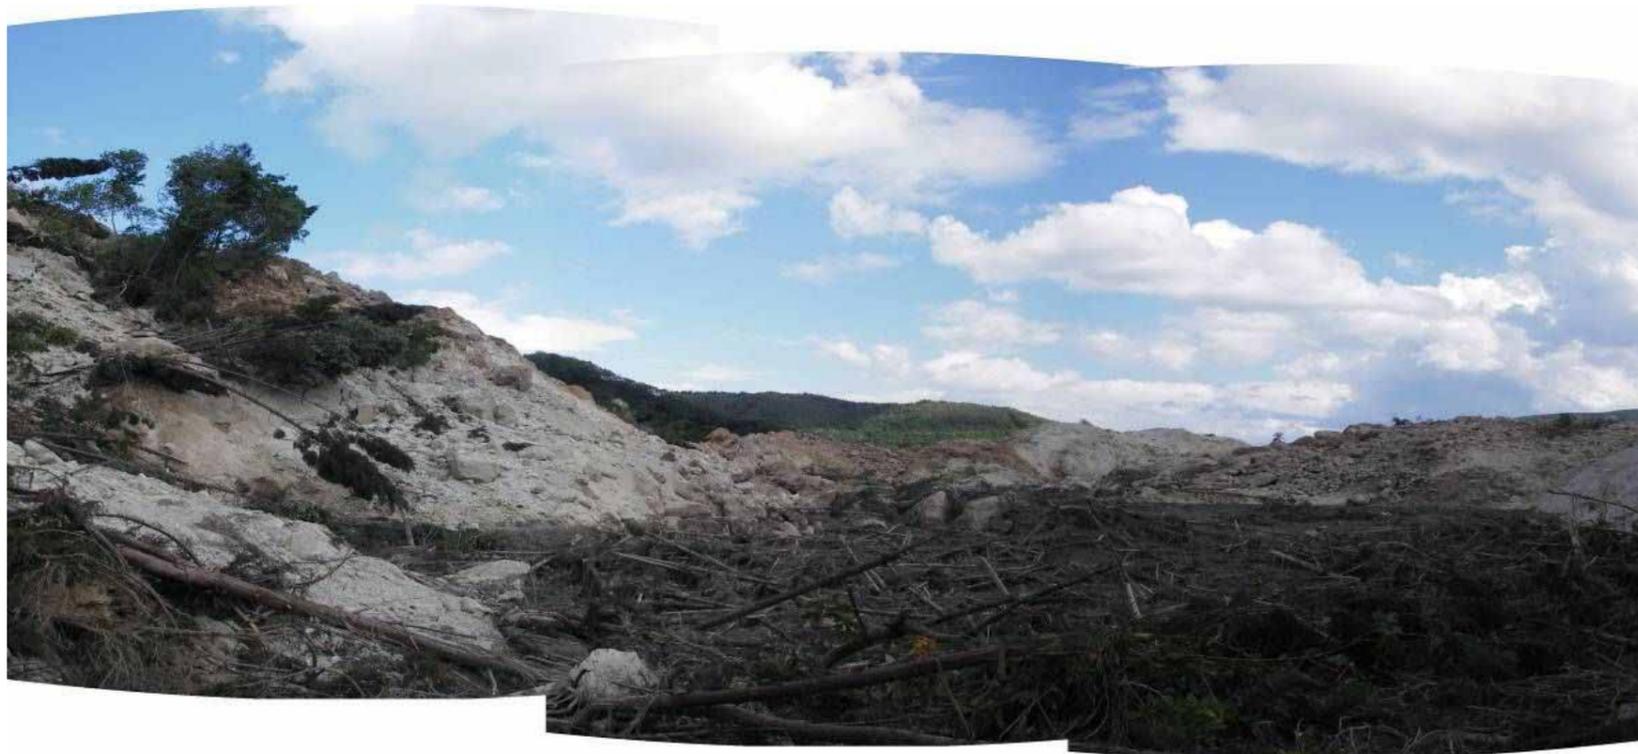
19 沢に沿った右側壁

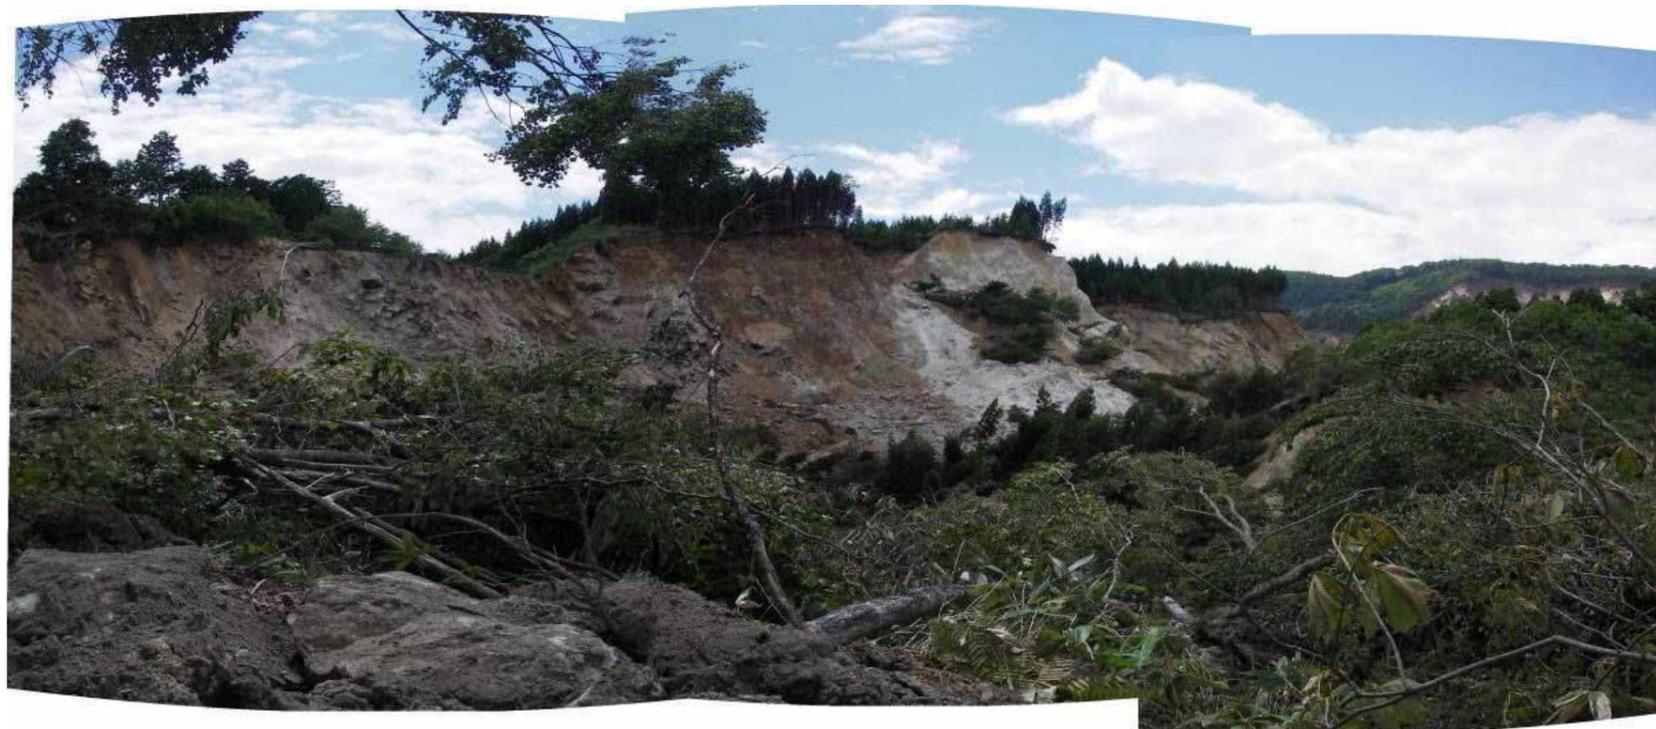
20 中腹部左側壁側の陥没帯

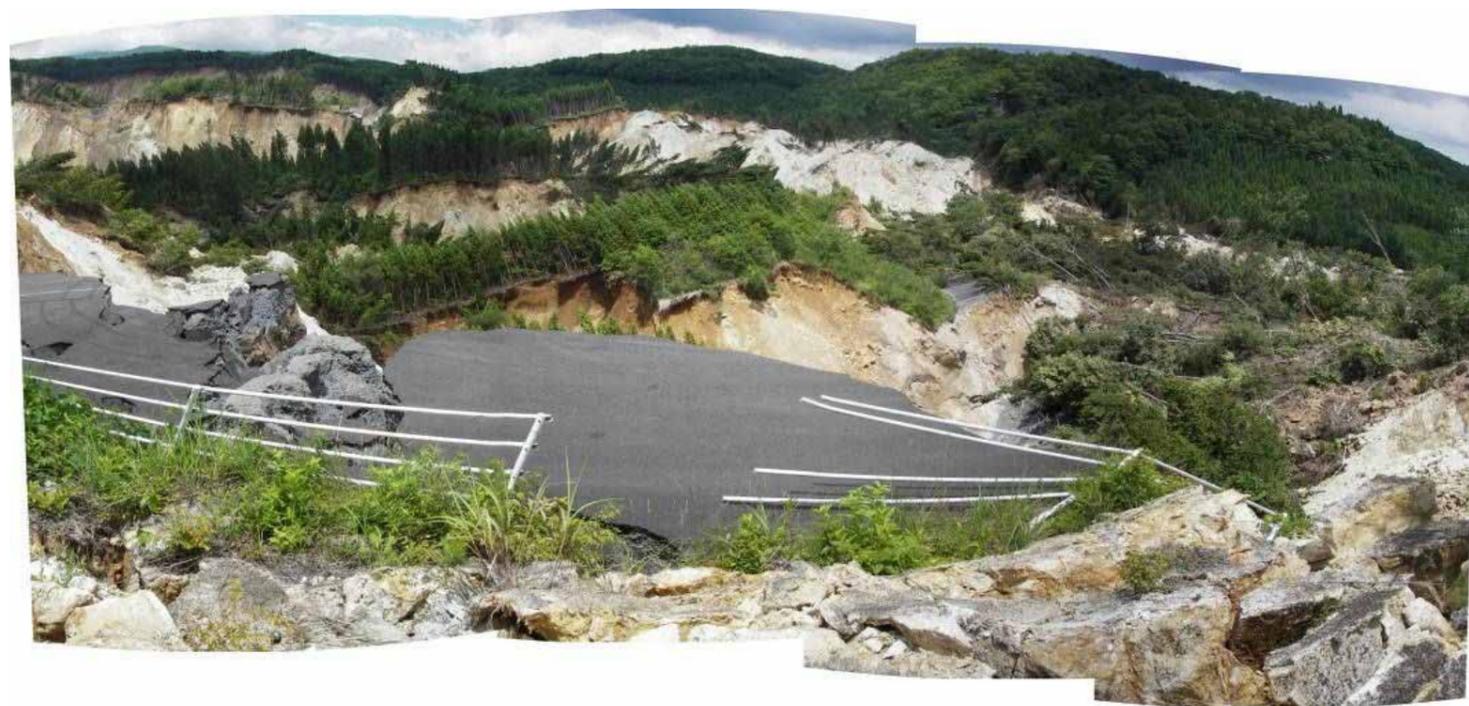
21 中腹部のから上部斜面を望む，横断方向(西側，左に傾斜している)

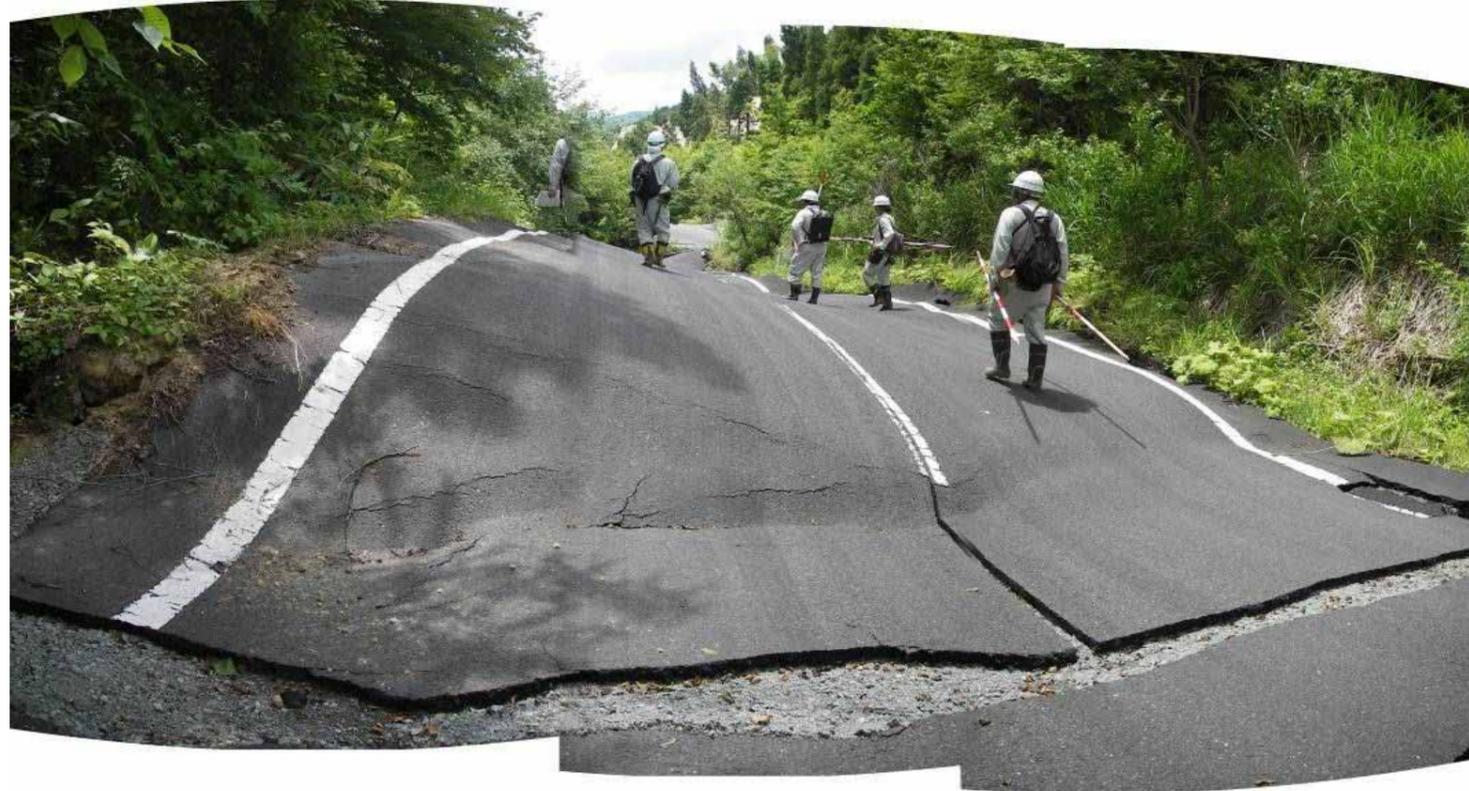
22 道路の逆傾斜(写真右から左が縦断方向，すべり面形が逆勾配となる位置)

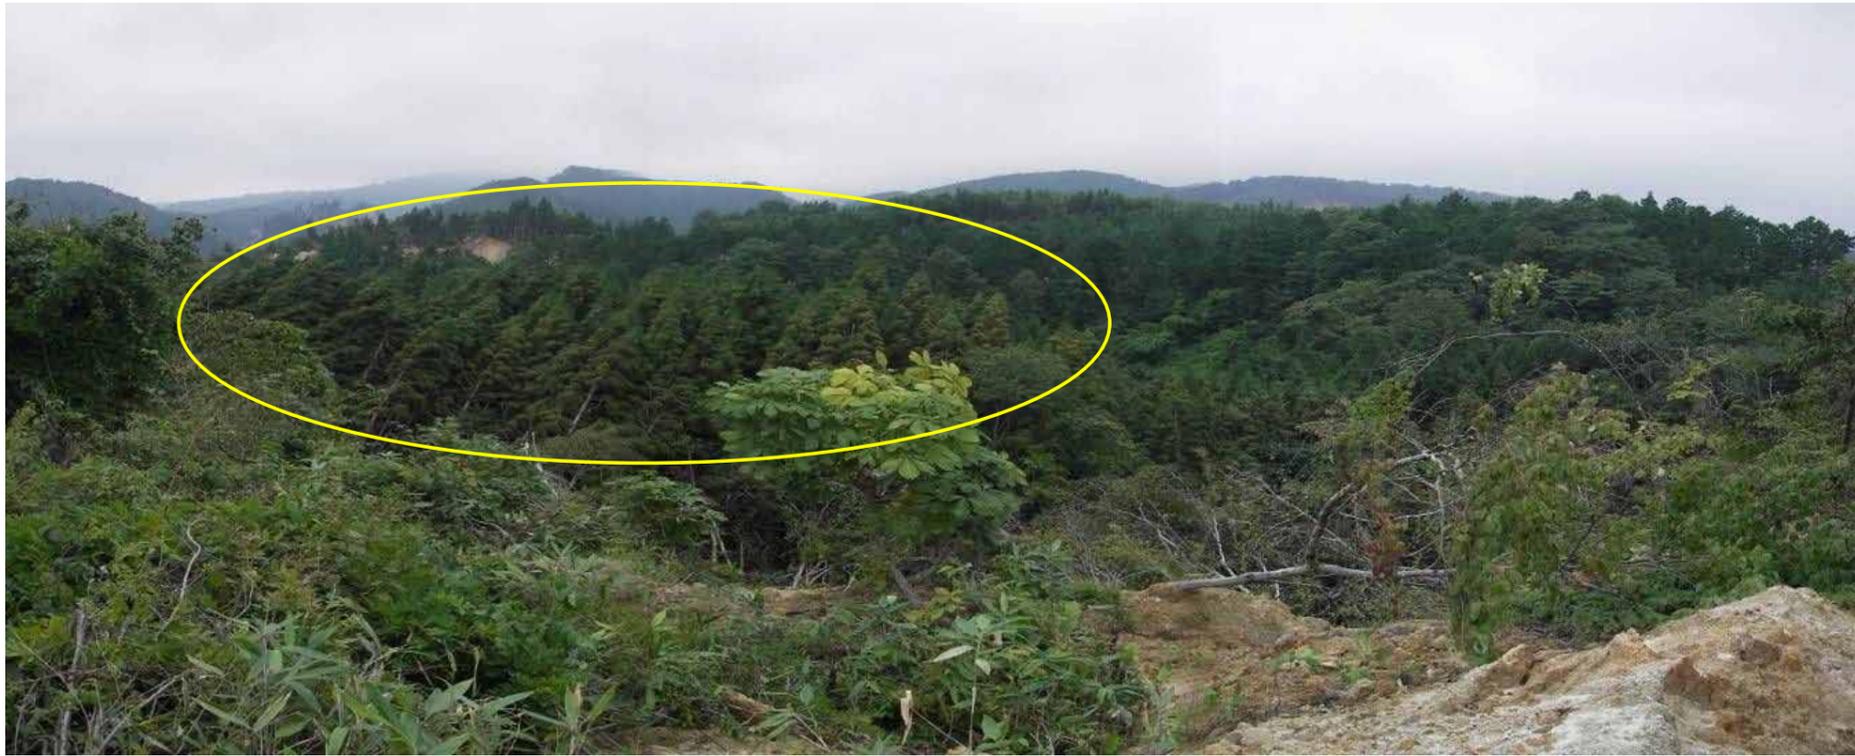
23 スギの山側への傾倒(すべり面が逆傾斜となる位置)

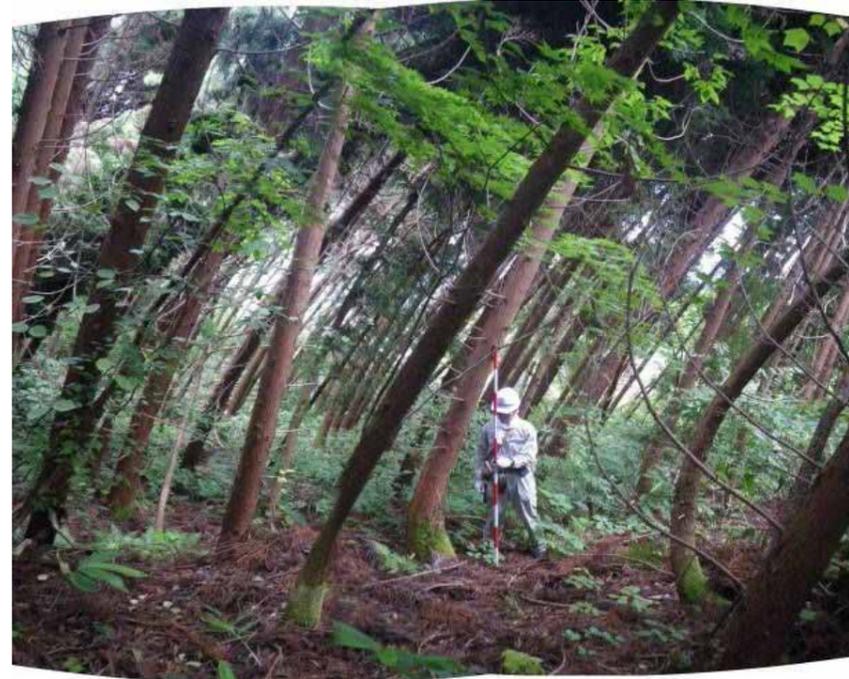
24 同上(30度程度の傾斜)

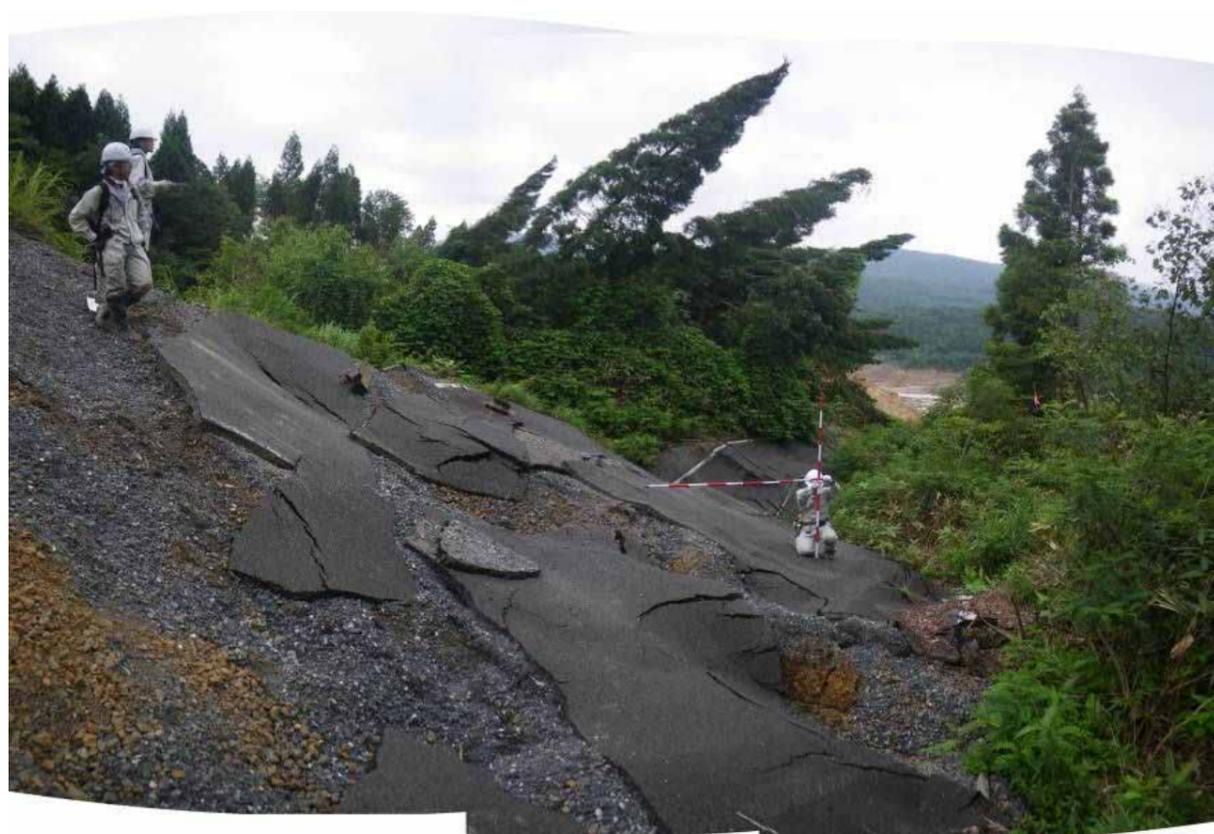
25 道路の傾斜(すべり面の逆傾斜)

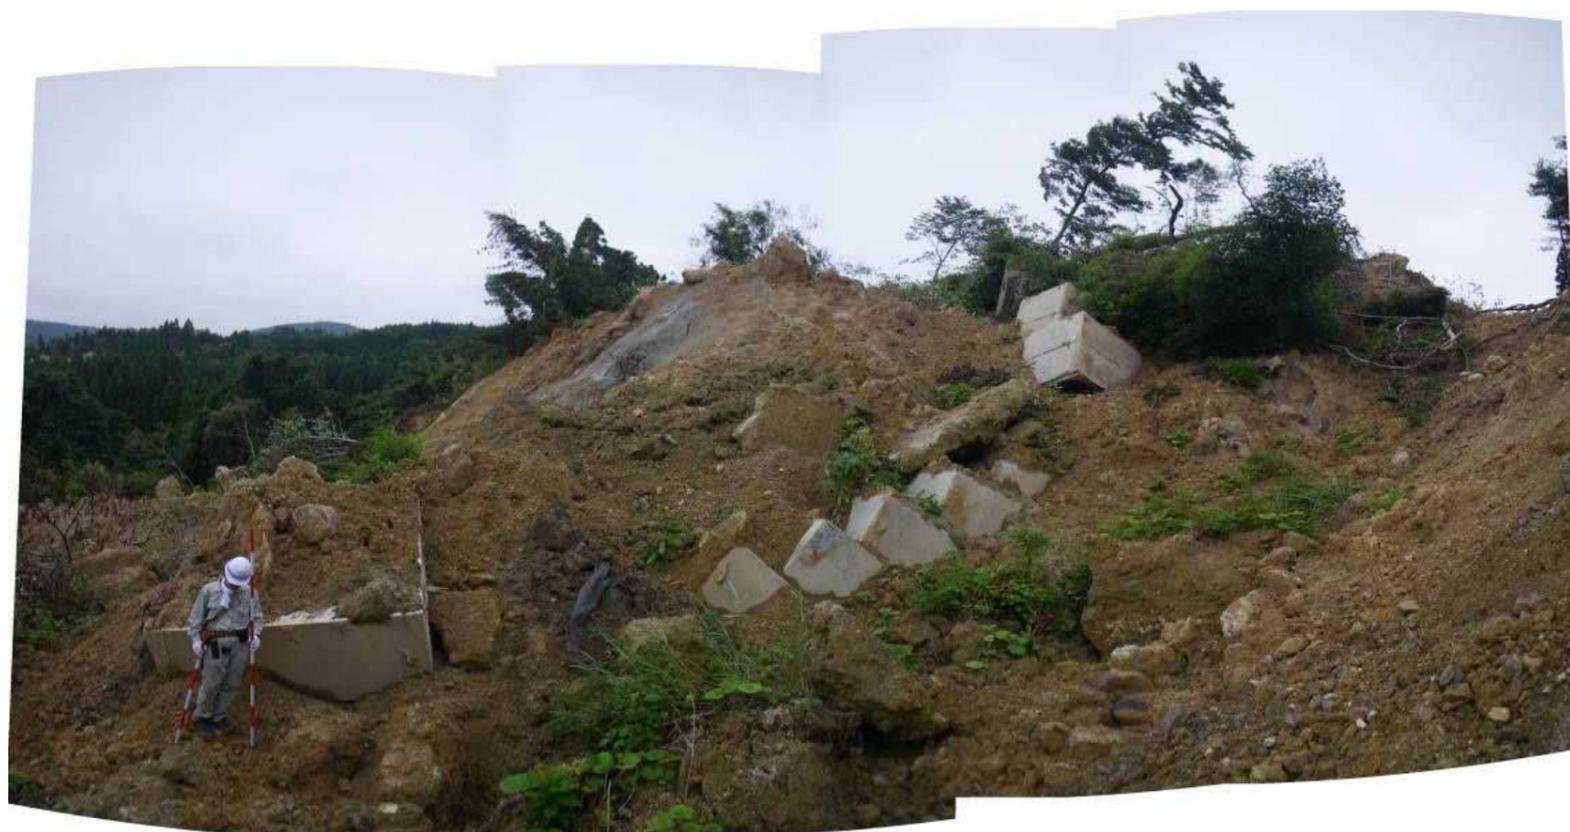
26 道路擁壁の転倒

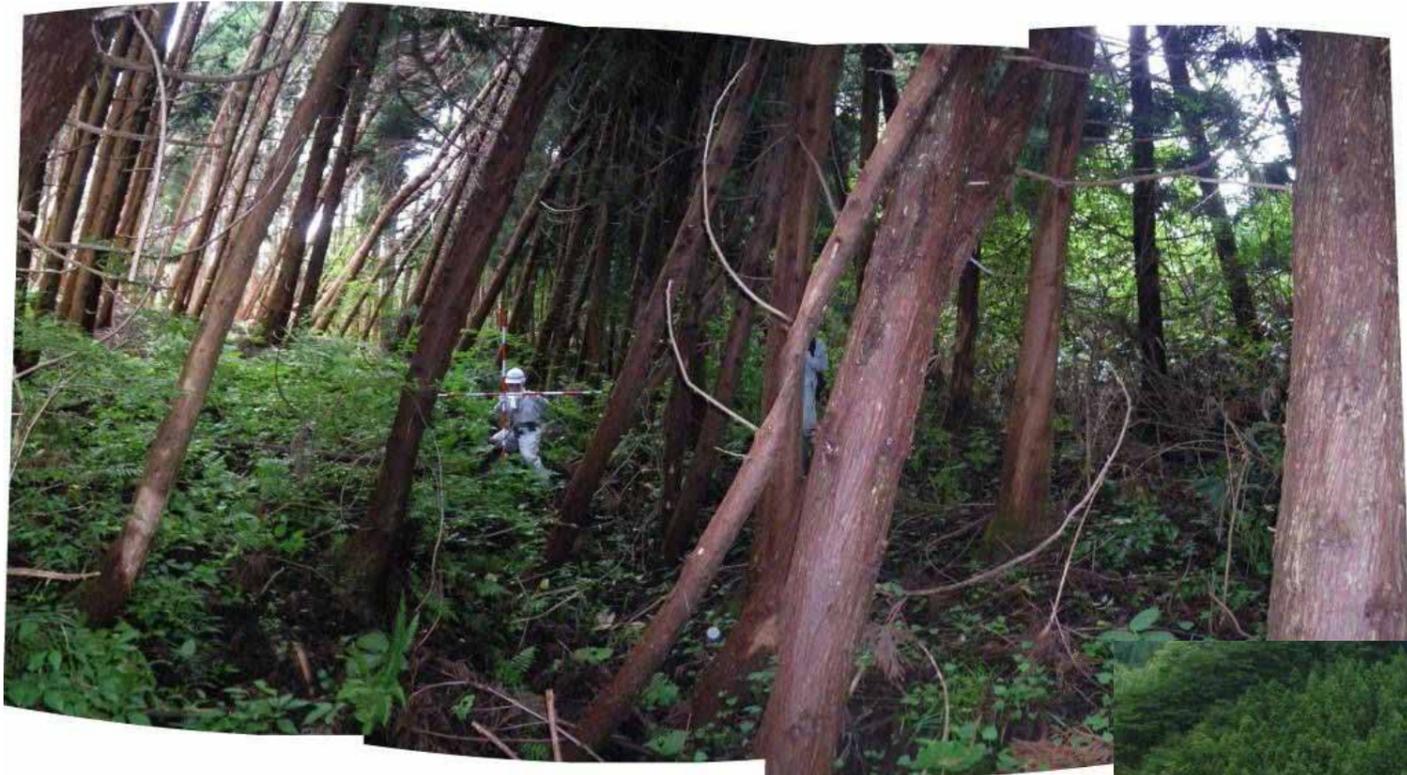
27 密集したスギ(圧縮域)

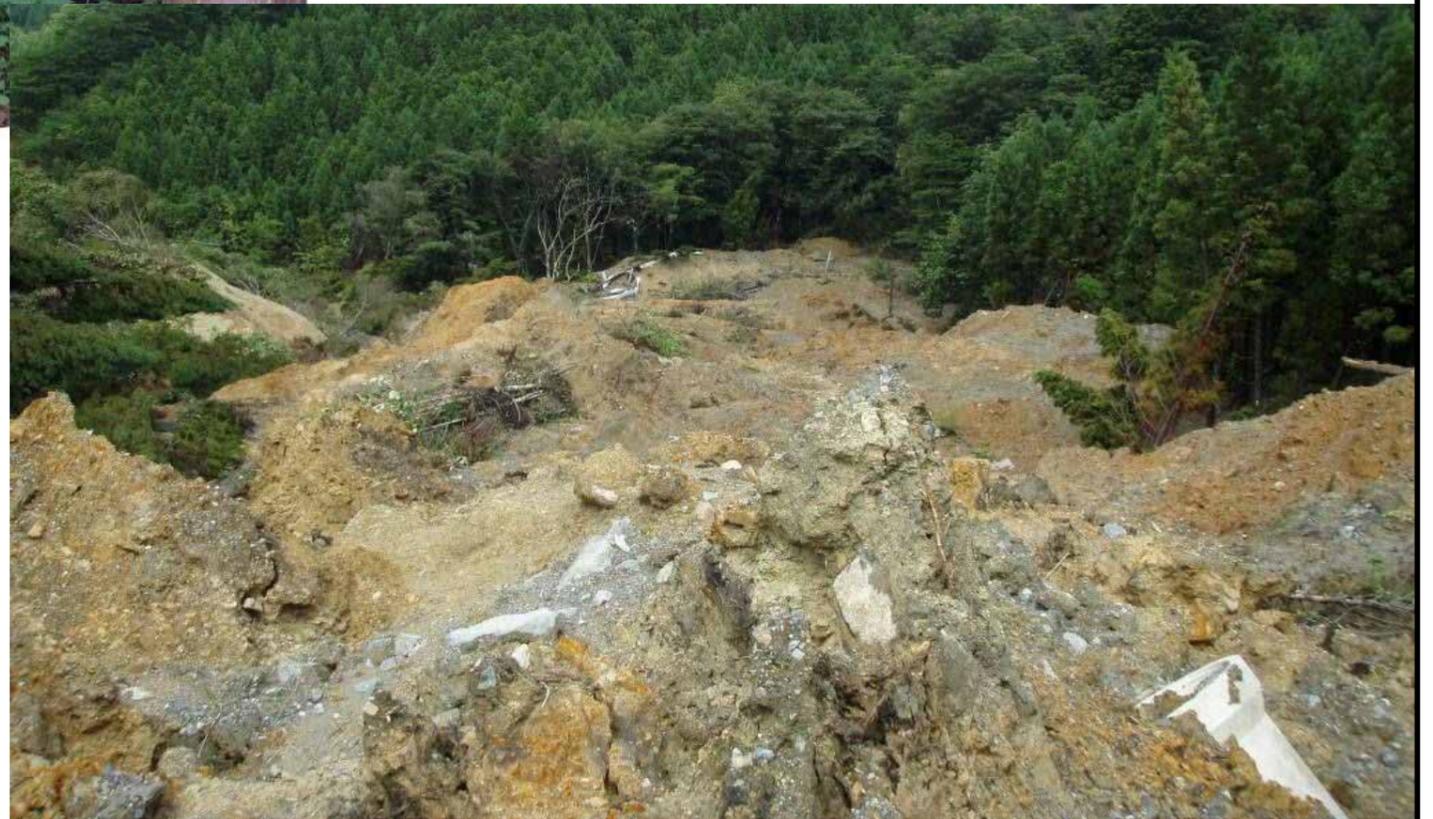
28 持ち上げられたヒューム管

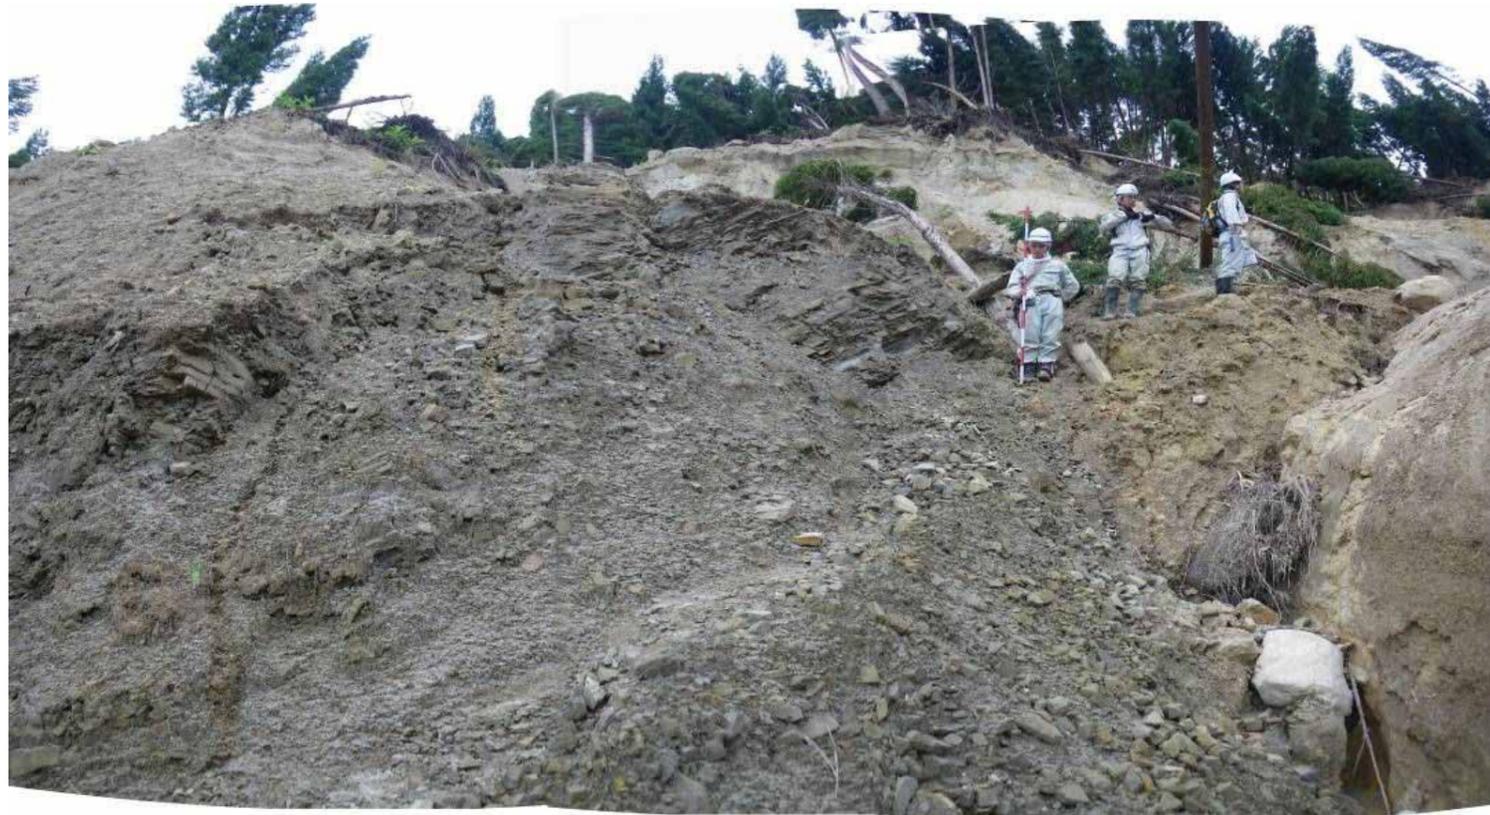
29 末端部に露出した湖成層
(約45度の逆傾斜)

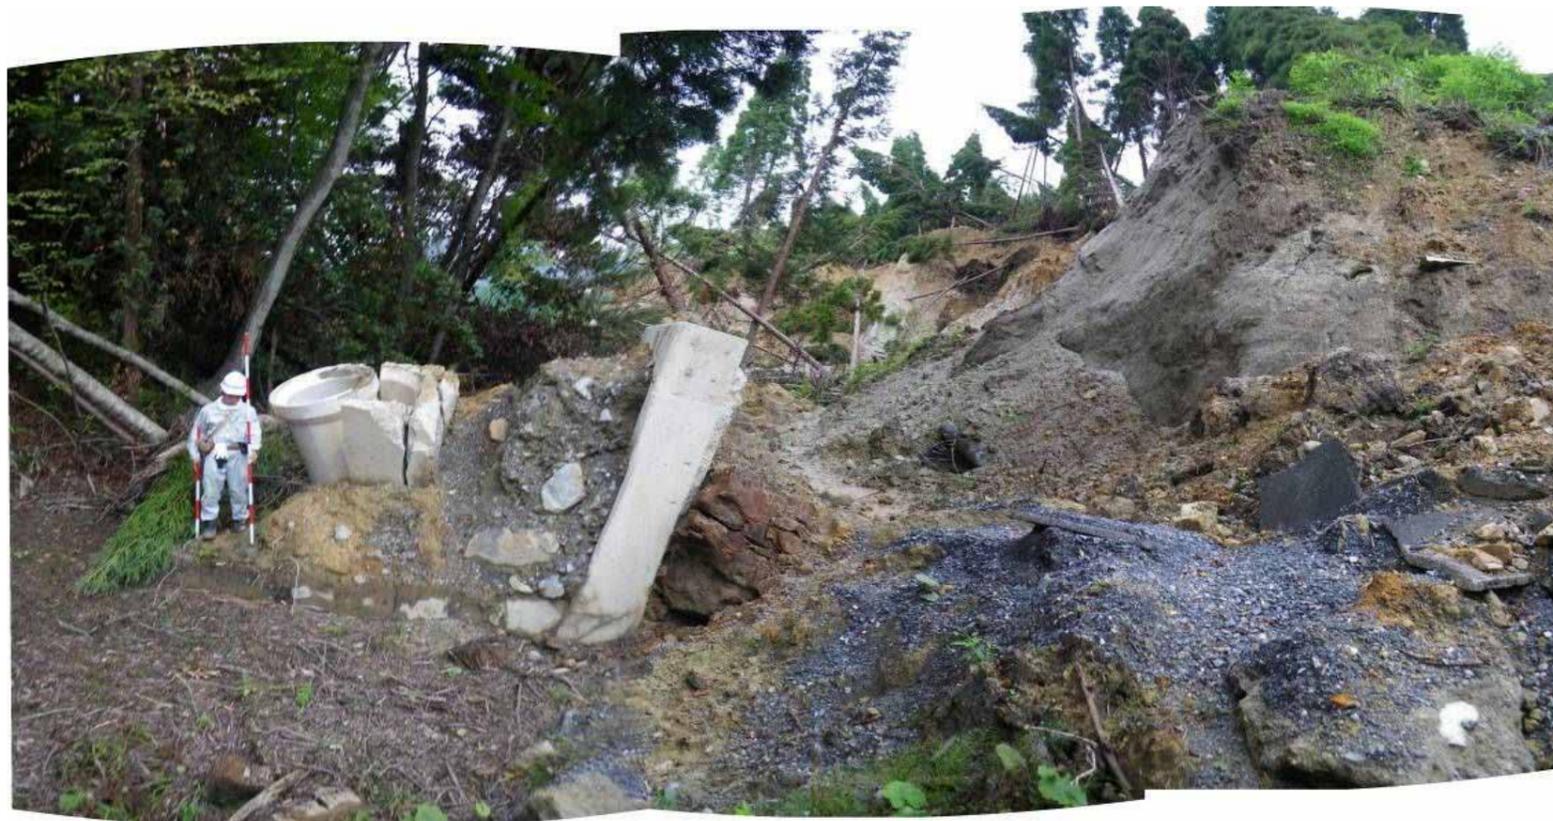
30 谷部に設置されていた道路の
ヒューム管

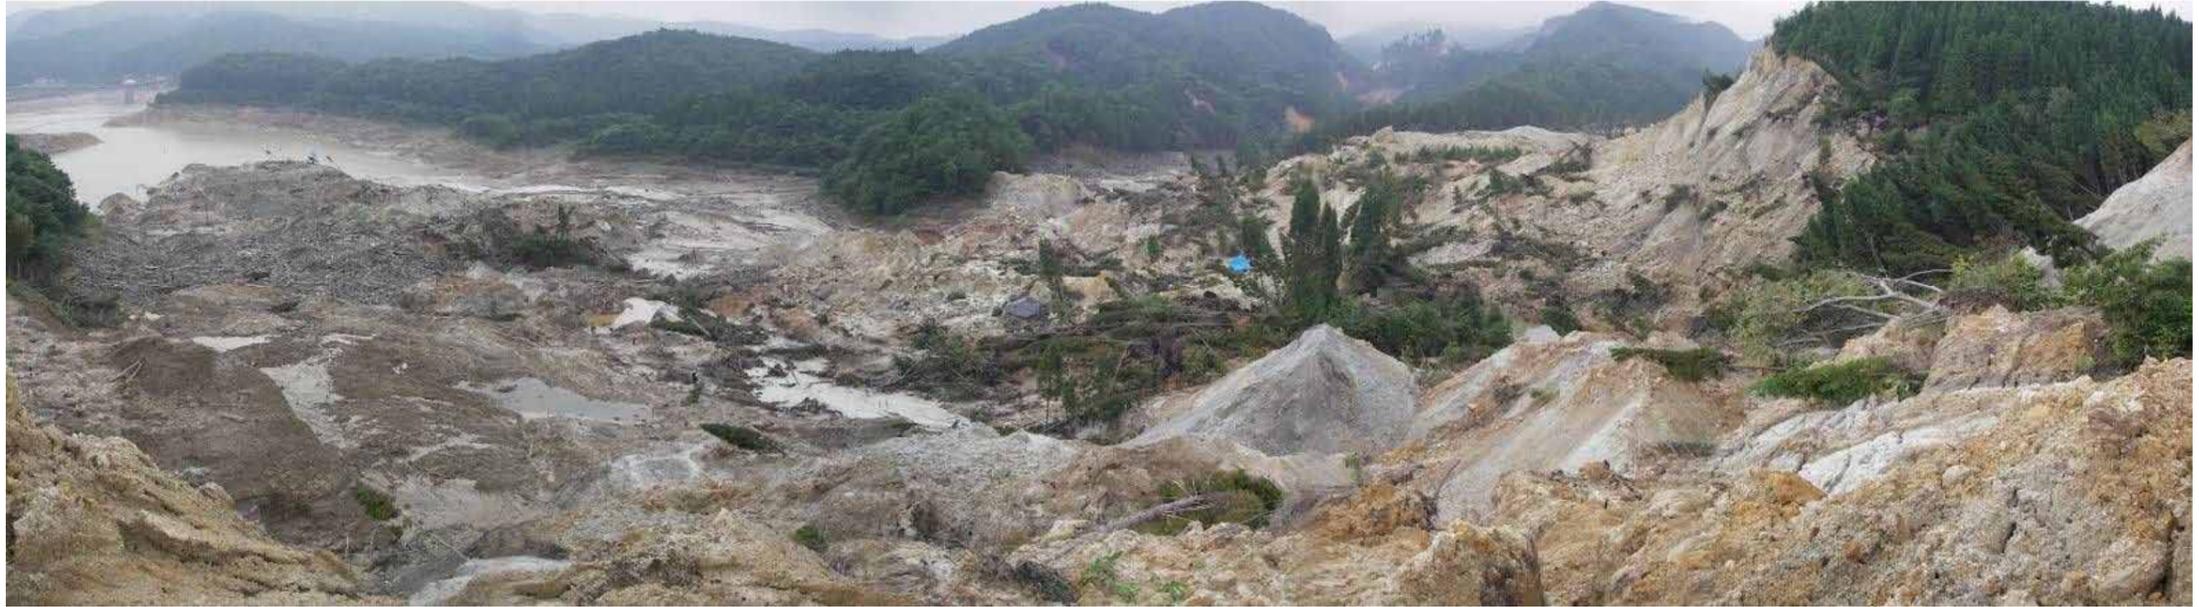
31 末端部でダム湖に流出する移動体(左側壁側から望む)

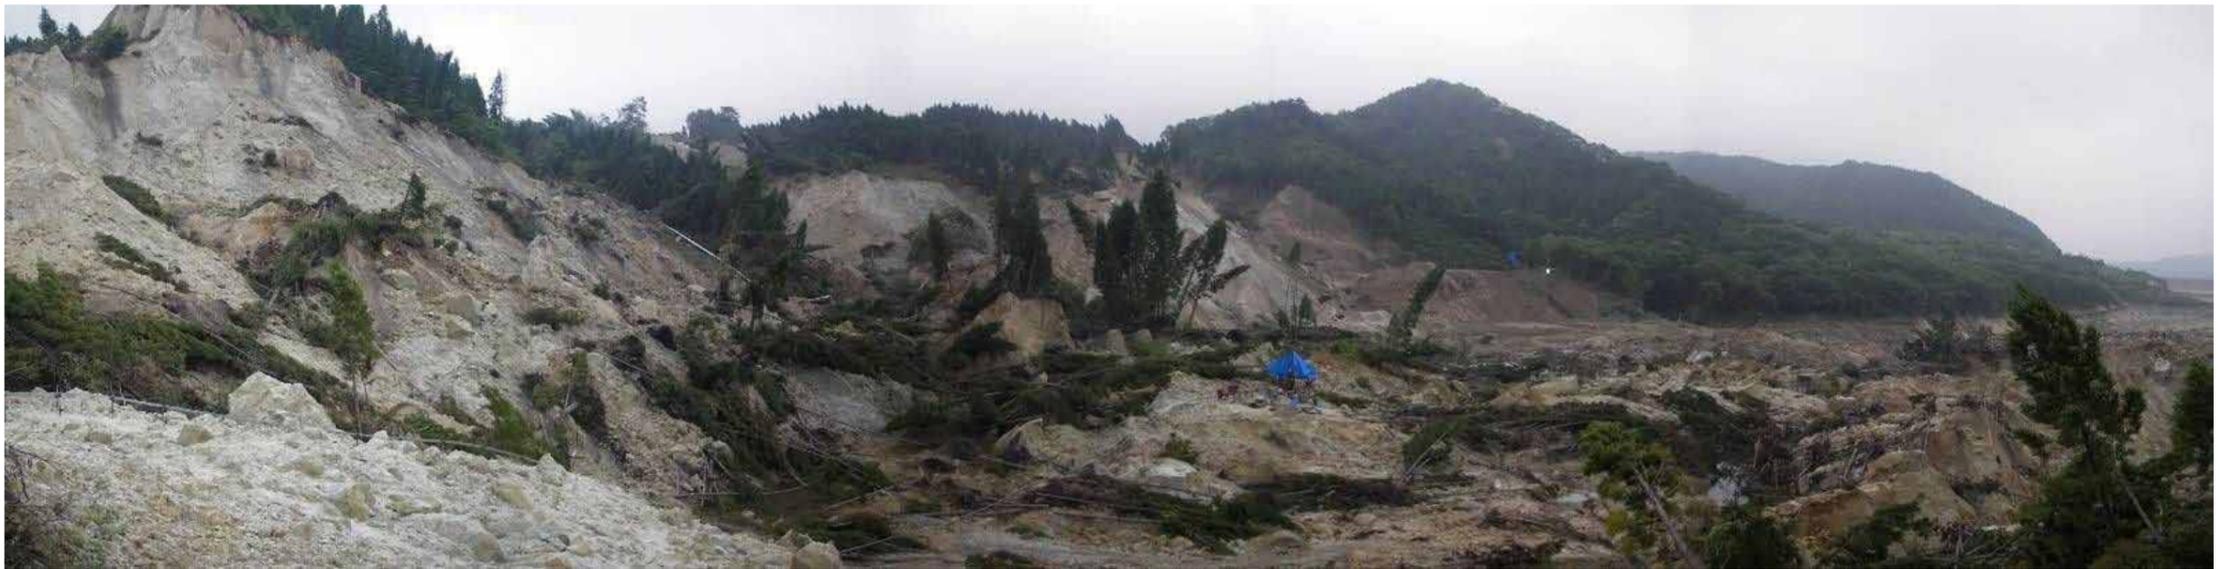
32 末端部の状況(右側壁側から望む)

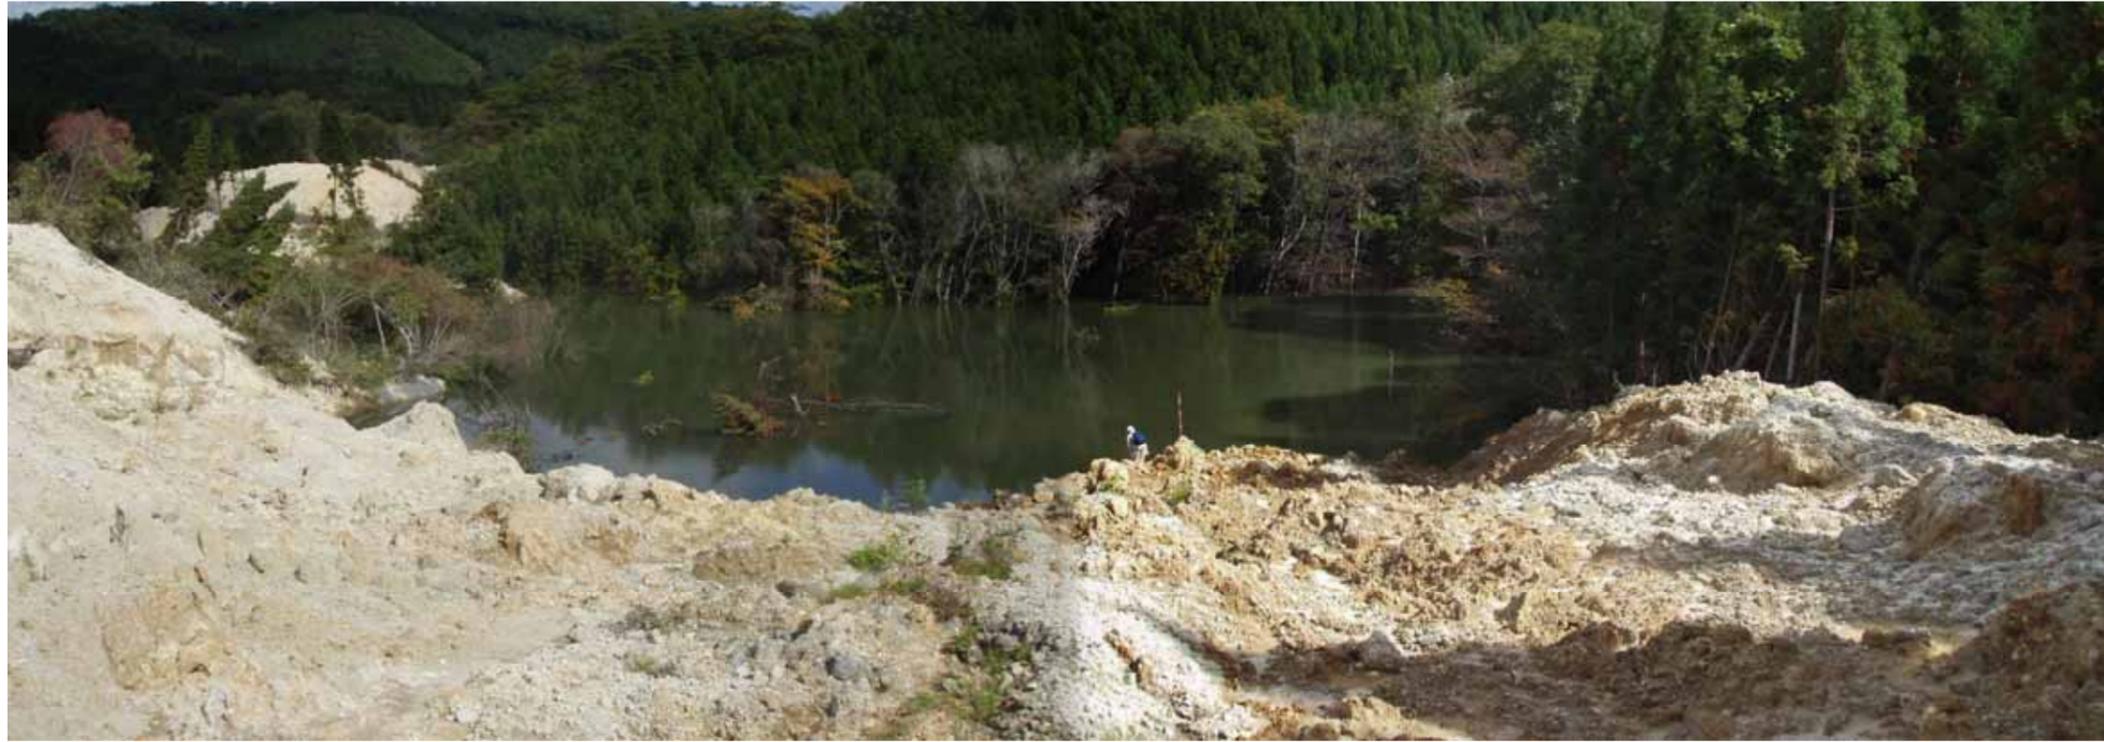
33 末端～中腹部左側壁部形成する湛水

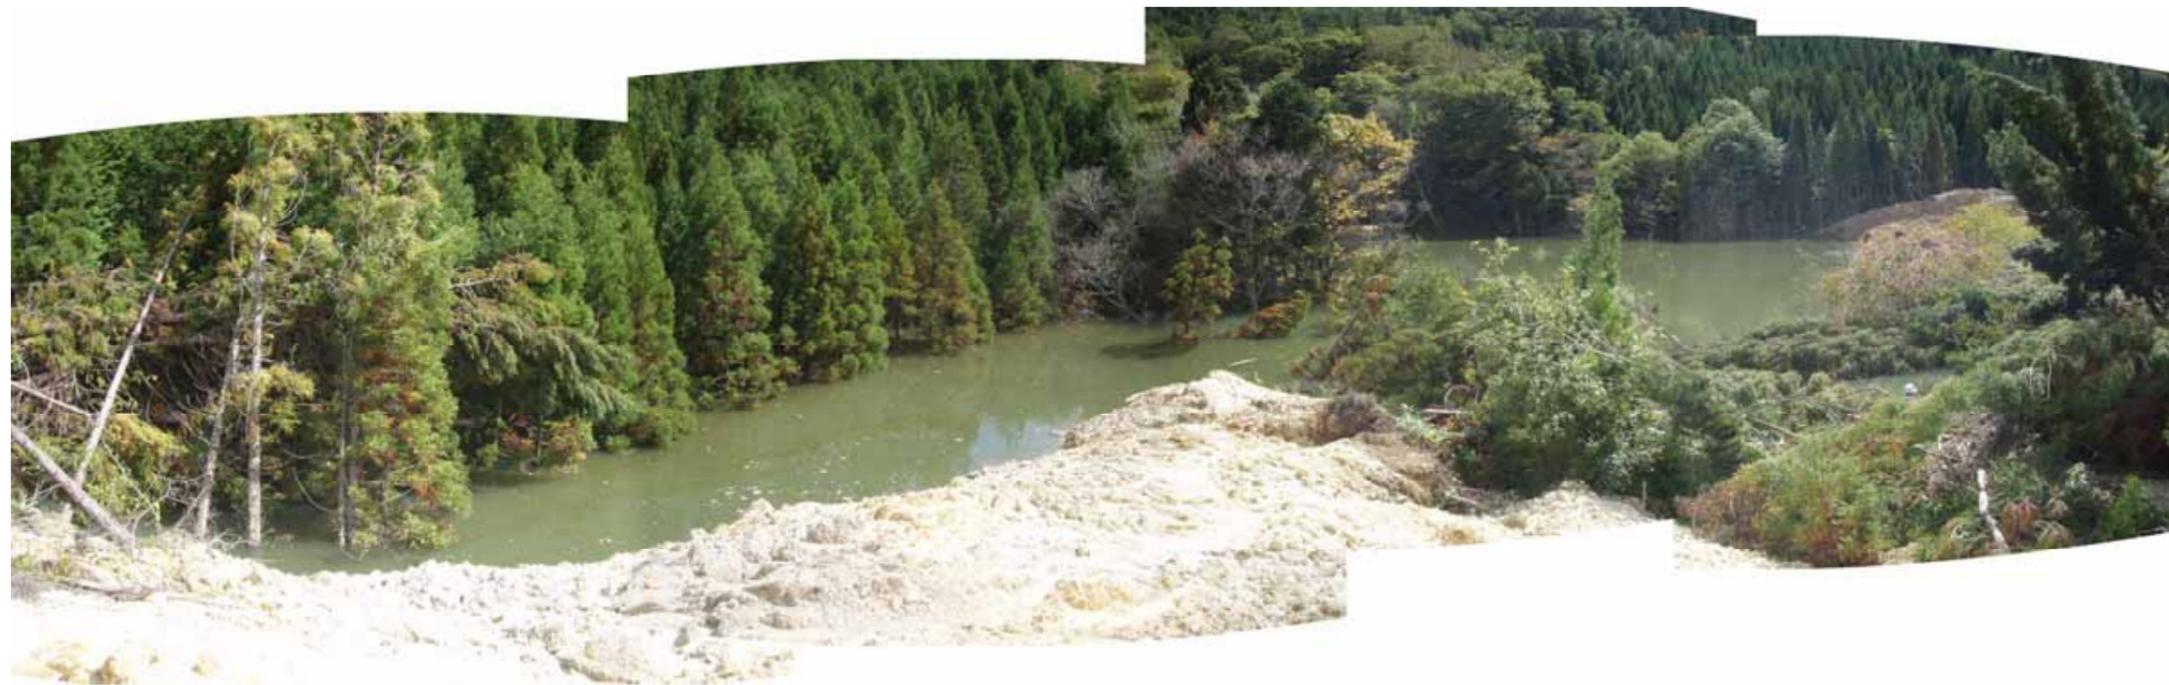
34 末端～中腹部左側壁部形成する湛水
