2. すべり面判定と地すべり断面図

岩手・宮城内陸地震に係る山地災害対策の課題と方針

地区名		荒砥沢地すべり
荒廃現況	山腹荒廃	「二迫川上流」で記載
	溪流荒廃 (河道閉塞)	「二迫川上流」で記載
	地すべり	<p>規模:地すべりは、幅約900m、斜面長約1,300mの規模である。地すべり発生前後の土砂収支の検討及び踏査結果から、すべり面傾斜角は1～2°で、移動土塊量は約67百万m³に達する。</p> <p>変形構造:地すべりの移動体内には、二つのリッジ(尾根)が形成され、リッジの上下流側には三つの大規模陥没帯が形成されている。中腹から下方の移動体は比較的土塊の変形が小さいが、下半部は隆起帯となっており、この隆起帯に二筋の擾乱帯がみられる。また、右側壁下半部に圧縮擾乱帯が生じ、これに沿って小ブロックが連続し、擾乱帯に挟まれダム湖に開いた箇所から崩壊土砂が流出している。6月15日以降に冠頭部北西側に退行性亀裂が発生・拡大している。</p> <p>移動方向と移動量:地すべり地内の道路・林相位置を地すべり発生前後で比較した結果、移動方向はNW SEで現在の測線方向に一致する。移動量はB～Dブロックで約300m、Aブロックで約200～100mである。B～Dブロックは水平～やや沈下、Bブロック末端とAブロックは大きく隆起した。冠頭部拡大ブロックは南への移動量が大きい。</p> <p>発生前後の状況:地すべりは旧地すべり(3ブロック)にまたがって発生している。Bブロックは中央と西側の旧地すべりの陥没帯下流土塊に相当し、Cブロックは同地すべりの冠頭部土塊に相当し、Aブロックは南東側旧地すべりの下半部に相当する。中央と南東側旧地すべりの移動方向は大きく異なる。隆起帯は、いずれも上流側土塊が対岸に乗り上げた位置にあたる。</p> <p>ボーリング結果:BV-4及びBV-9(46.0m)は旧ダム湖上に位置しており、移動土塊が堆積した状況である。BV-10(77.9m)、BV-12(84.1m)、BV-16(79.2m)、BV-17(75.6m)、BV-20(81.75m)では、風化砂岩シルト岩互層内でせん断面、あるいは擦痕が確認されているが、BV-13(96.15m)は、風化砂岩シルト岩上面にあたる。風化砂岩シルト岩層内及び上面に形成しているすべり面では、X線回折でスメクタイトが検出されている。</p> <p>地質:下位より小野松沢層の砂岩・シルト岩/軽石質凝灰岩/溶結凝灰岩が累重する。地層構造は極めて緩い流れ盤である。</p> <p>すべり面の縦断面形状:すべり面は、小野松沢層の砂岩・シルト岩の層理面に沿う層面すべりである。ダム湖付近では、隆起現象がみられないことから、すべり面は旧河床付近で標高250m付近に流れ盤状に達すると推測される。下部～中腹上部にかけては、1°

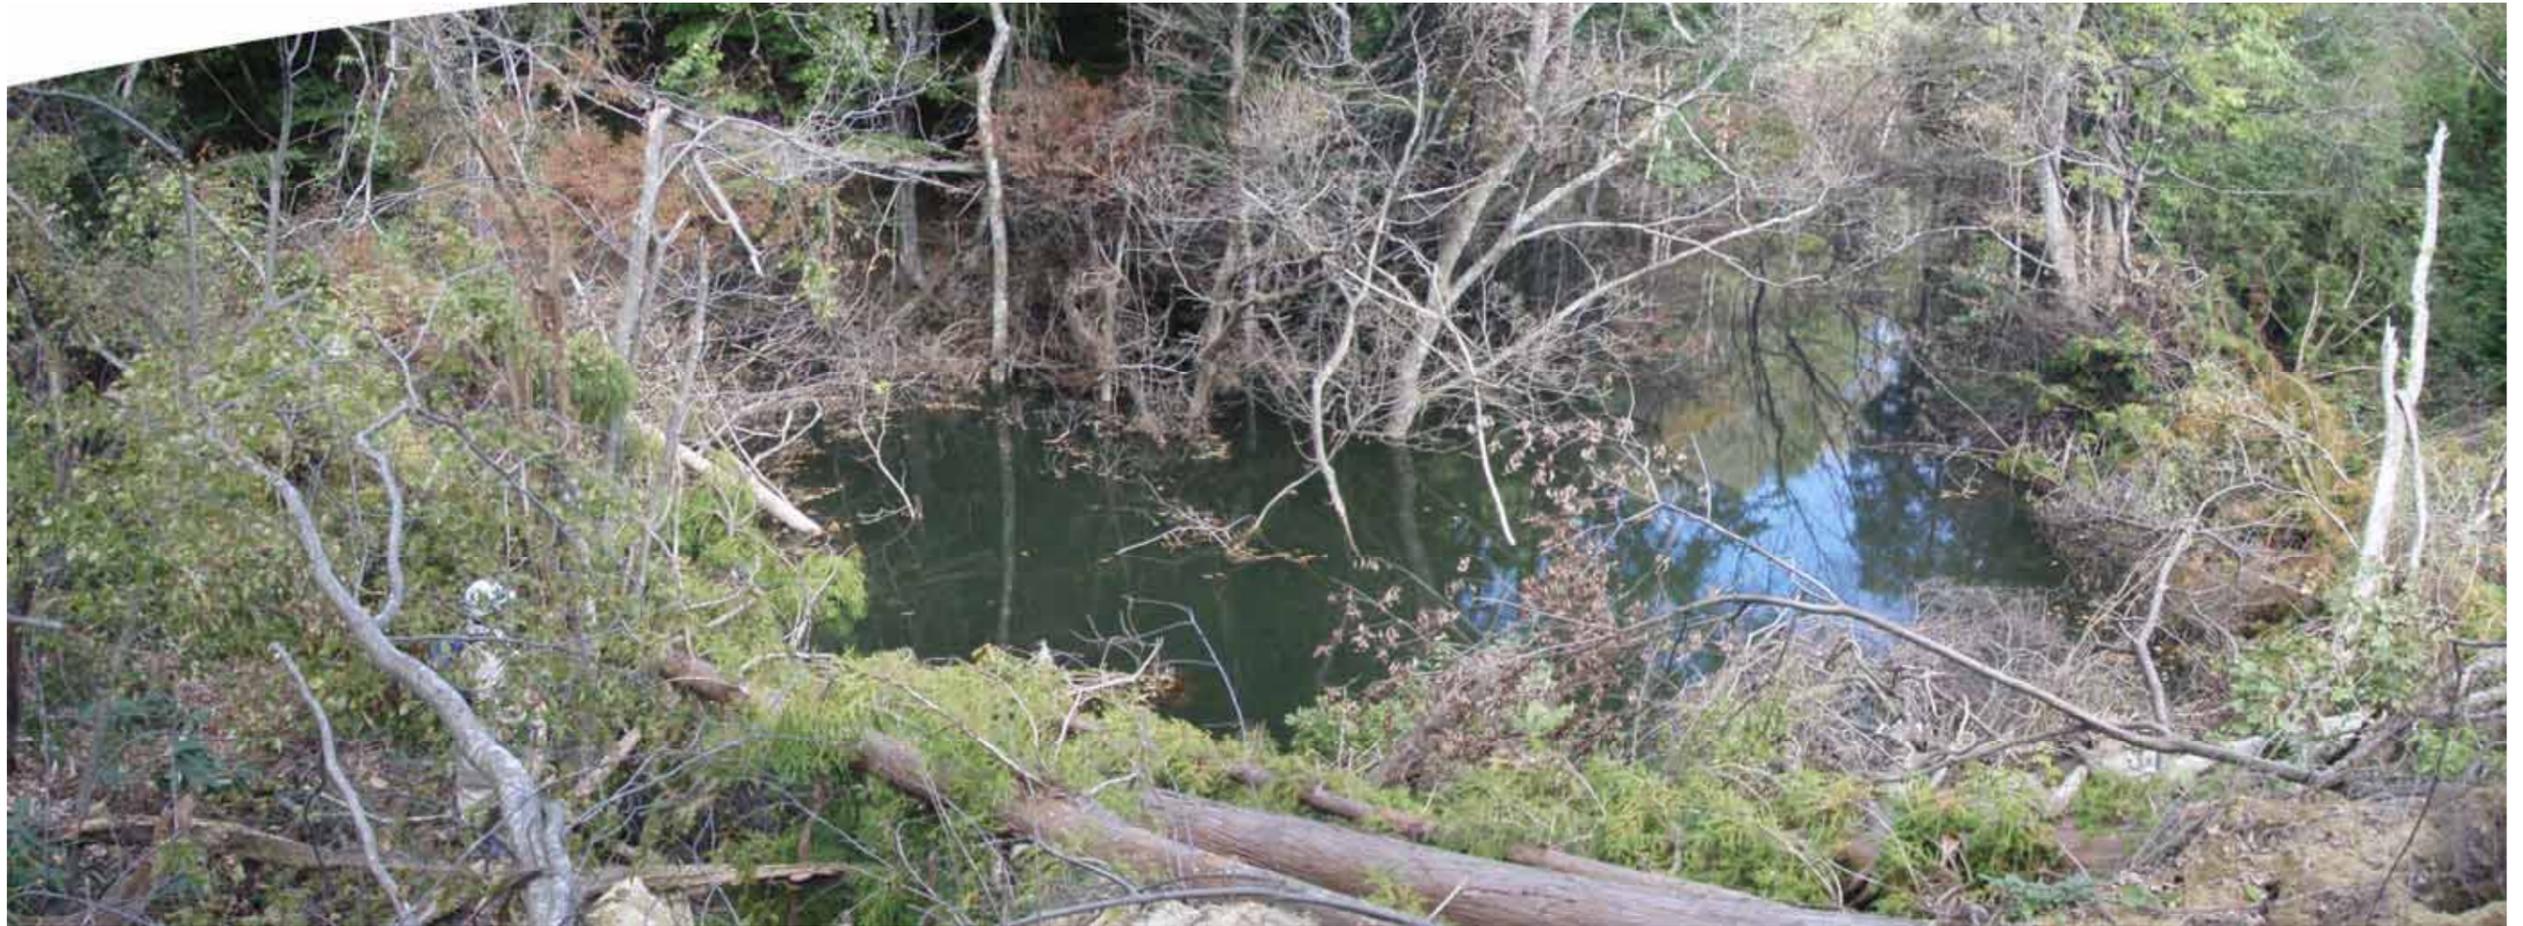
35 末端～中腹部に形成する湛水
