## 2. 荒砥沢ダムへの土砂流出状況と対策の必要性について

2.1 荒砥沢ダムへの土砂流出の特徴と対策の考え方

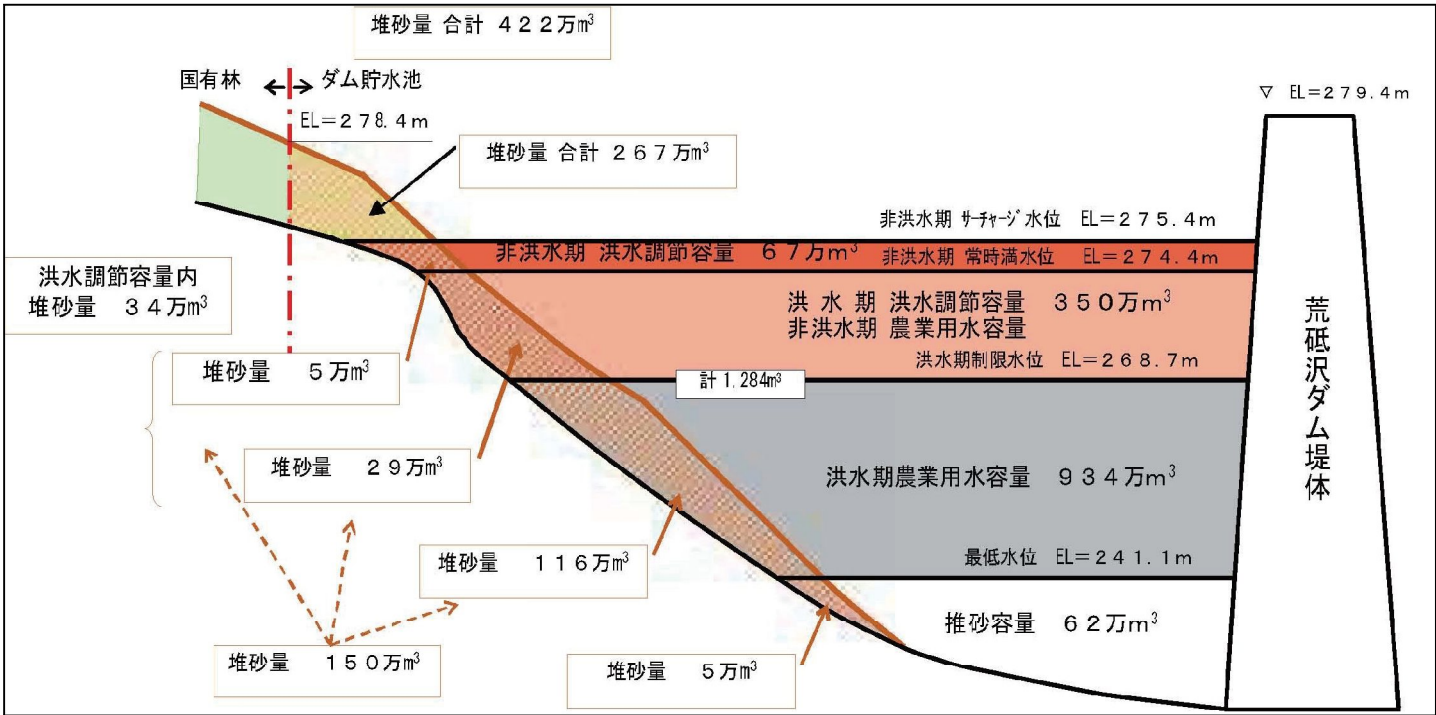
図 2.1.1 荒砥沢地すべり発生に伴う被害状況（荒砥沢ダムへ流入した土砂の積砂量）  
出典：平成 20 年岩手・宮城内陸地震「荒砥沢ダム災害情報」／宮城県農村振興課／2009 年 1 月

- ・ダム管理敷地内への総流入土砂量422万m<sup>3</sup>
- ・貯水池内への流入土砂量150万m<sup>3</sup>（堆砂容量内除く）・・・総貯水容量の約10%に相当（詳細は下図参照）

従って、今後継続して流入土砂が堆積してゆくと、洪水調整、灌漑供給、発電と流域住民・就農者・受益者に対して、深刻な被害をもたらす恐れがある。

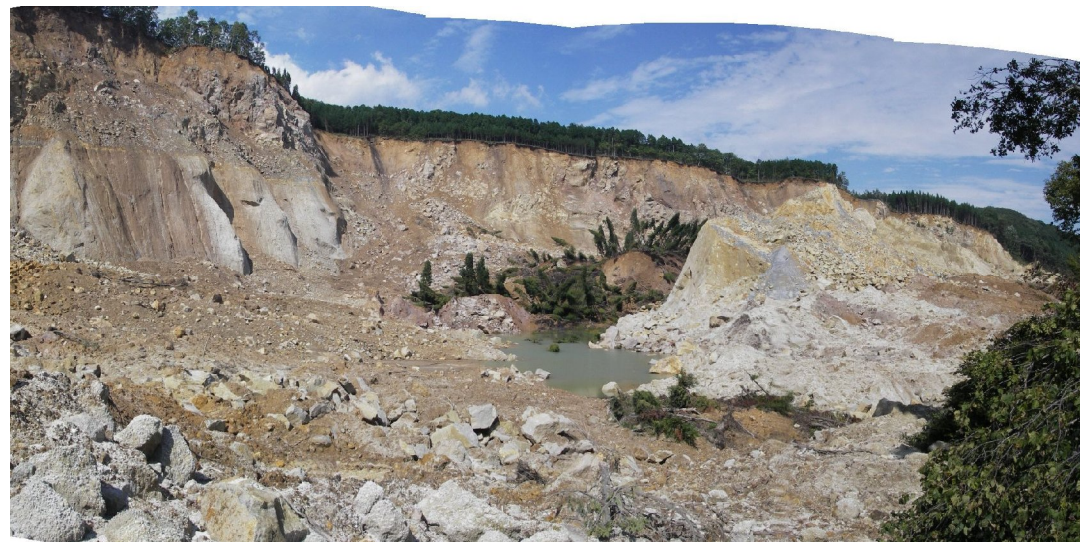
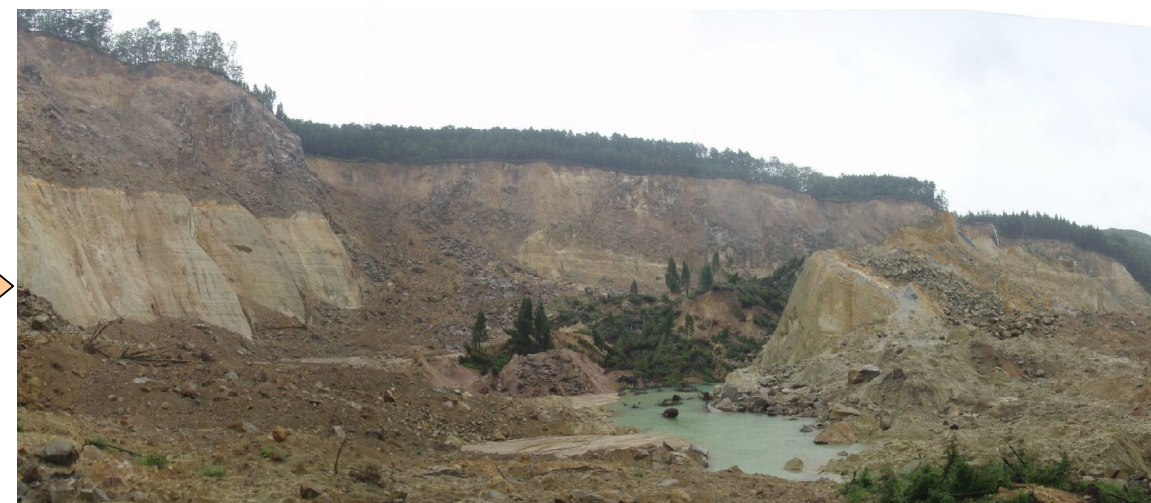
①第1リッジ付近の湛水池

1年経過後の湛水池への顕著な土砂の堆積は見られない

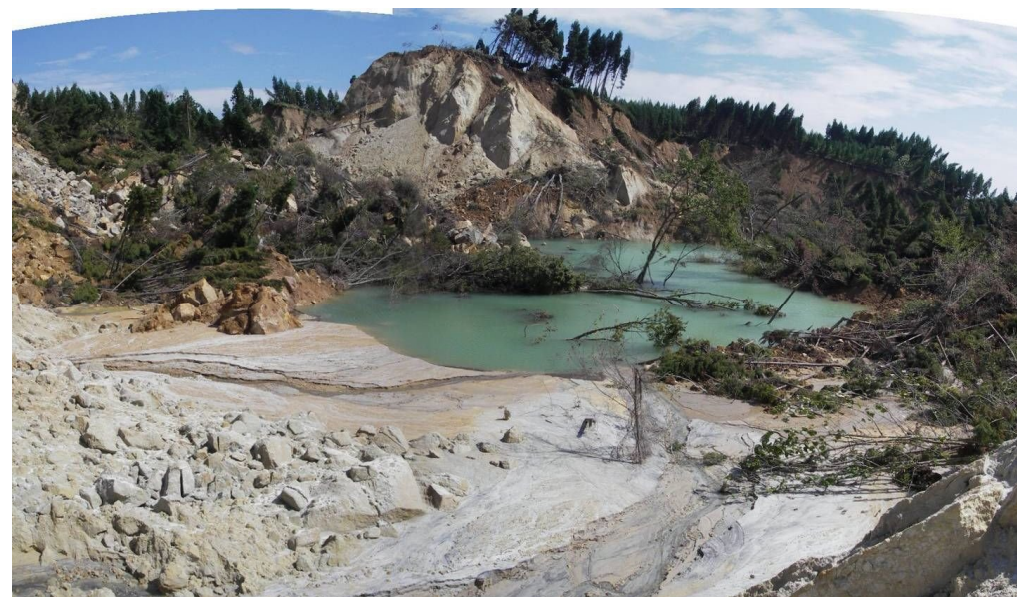
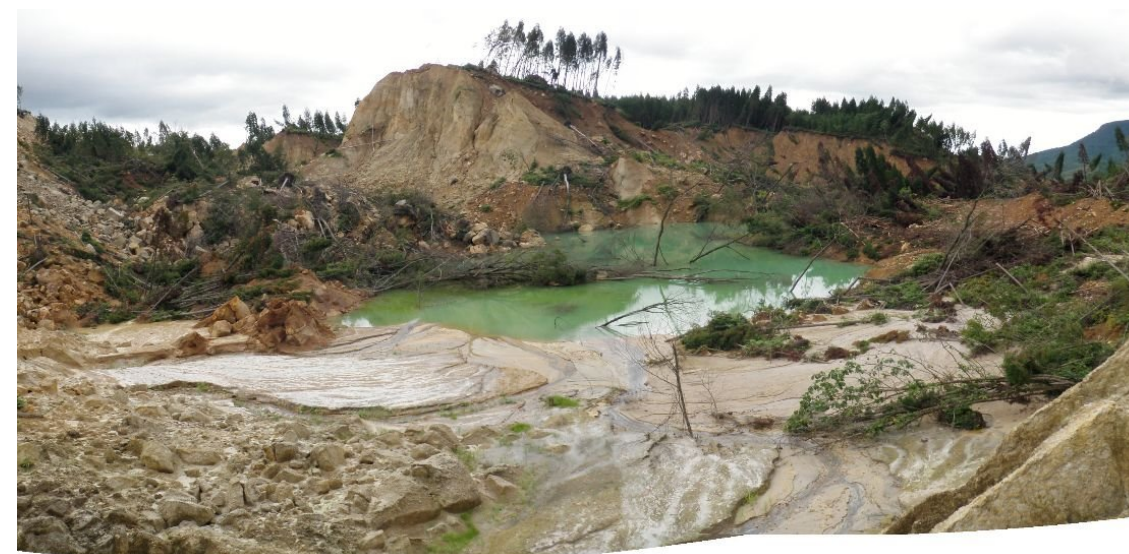
③第3陥没帯付近の湛水池

1年経過後の湛水池への顕著な土砂の堆積は見られない

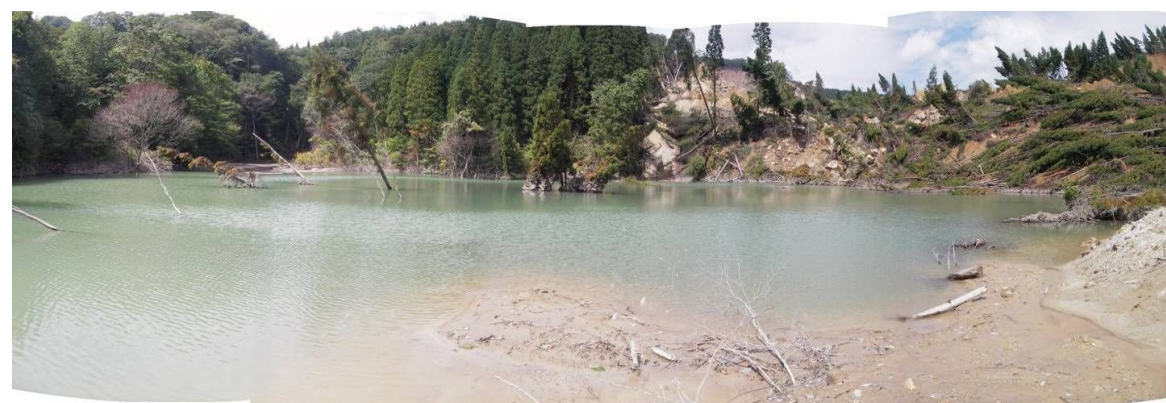
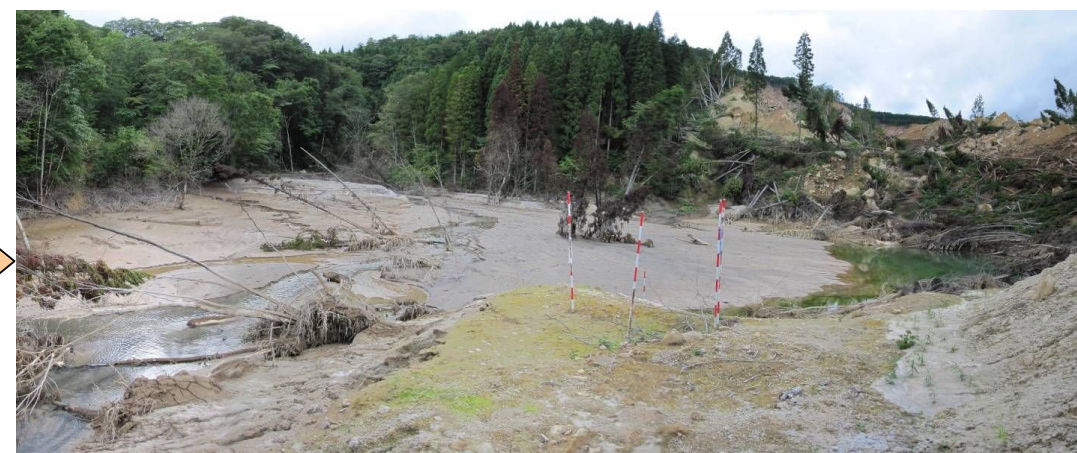
⑥ヒアヒクラ沢合流点

土砂の流入により湛水地は解消されているが、土砂の供給源はヒアヒクラ沢とみられる。
