## 1. 現地調査結果（地すべり発生から 1 年後の現況）

### 1. 1 地すべり発生から 1 年後の現況

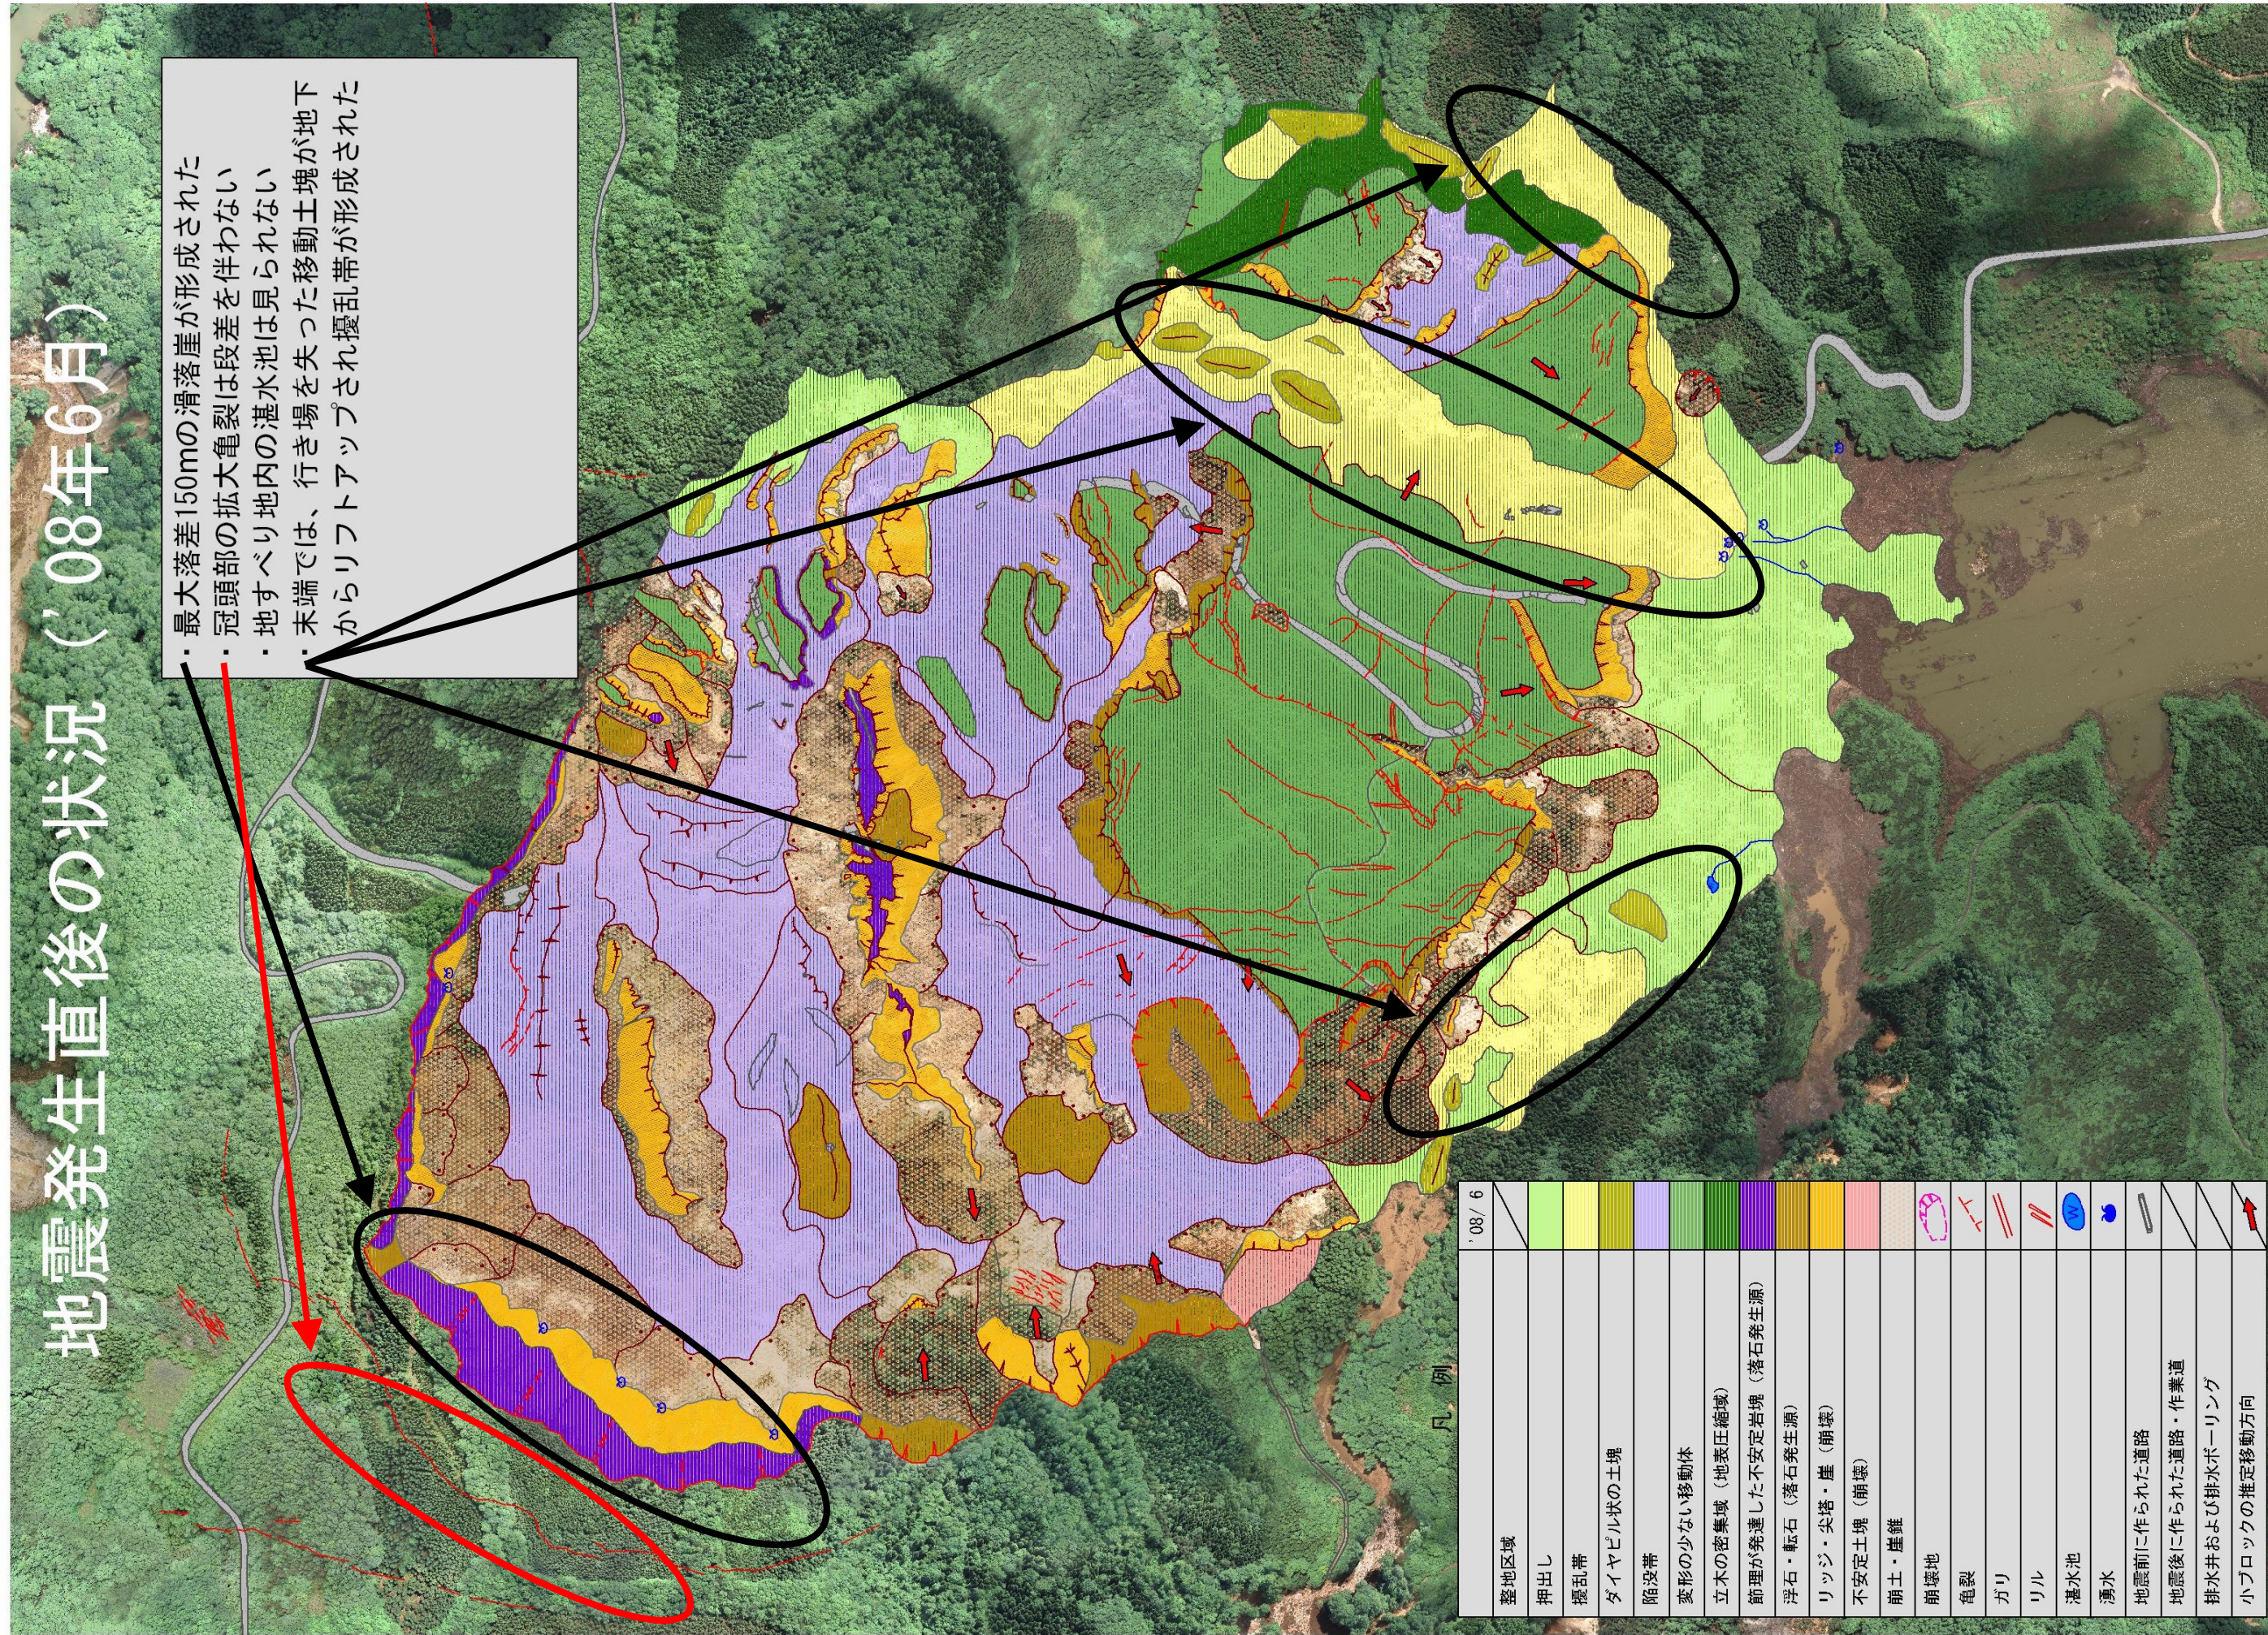
地震発生直後の状況（'08年6月）

- ・最大落差150mの滑落崖が形成された
- ・冠頭部の拡大亀裂は段差を伴わない
- ・地すべり地内の湛水池は見られない
- ・末端では、行き場を失った移動土塊が地下からリフトアップされ擾乱帯が形成された
