1.2 主な地形・地質の変化

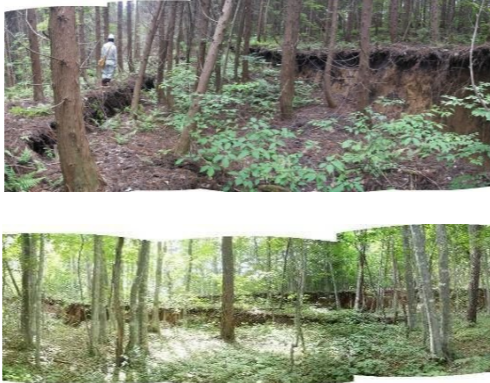
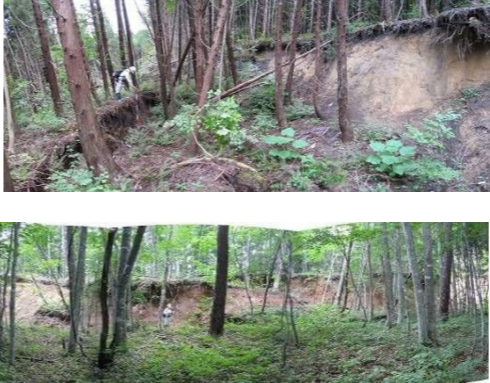
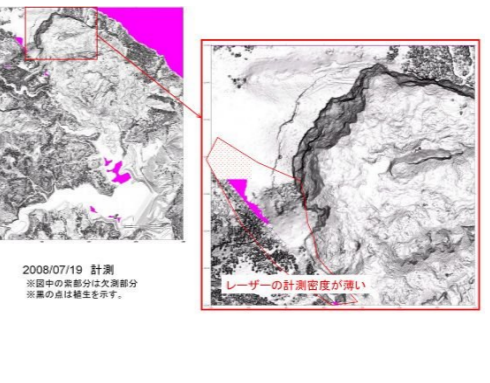
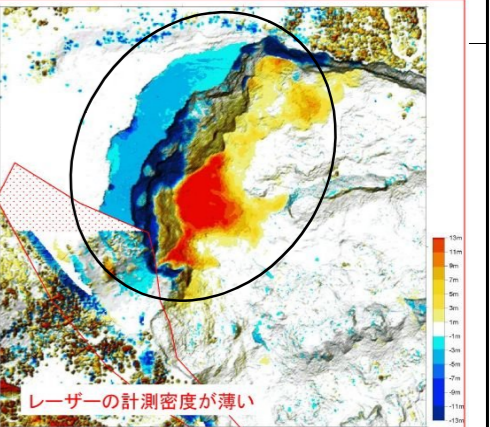
| 地形区分 | 変化 | | | 地形変化の原因 | 将来予測 |
|---|---|---|---|---|---|
| 冠頭部 | <p>08/6/15のLP図では冠頭部の背後亀裂は認められない。</p> <p>2008/06/15 計測 ※図中の赤部分は次測部分 ※黒の点は観測点を示す。</p> <p>レーザプロファイラ('08/06/15計測)</p> | <p>08/7/19のLP図では冠頭部中央~左側壁にかけて明瞭な段差が認められる。踏査では、1~数m(最大10m)程度の段差亀裂や陥没帯が認められた。さらに背後にも開口クラックが連続しているのが確認された。</p> <p>拡大亀裂('08/07/24撮影)</p> | <p>09/8月末~9月頭に実施した踏査では、段差亀裂の落差が最大15m程度まで拡大している。さらに背後の開口クラックは、大きな変化は認められない。</p> <p>拡大亀裂('09/09/01撮影)</p> | <p>最大落差150mの滑落崖が形成されたことによる、前面土圧の解放や余震によると考えられる。</p> <p>2008/07/19 計測 ※図中の赤部分は次測部分 ※黒の点は観測点を示す。</p> <p>レーザプロファイラ('08/07/19計測)</p> | <p>段差は大きくなっており、滑落が懸念される。</p> <p>青色部分... 標高低下 赤色部分... 標高上昇</p> <p>レーザプロファイラによる、'08/06/15~'08/07/19の地形変化</p> |

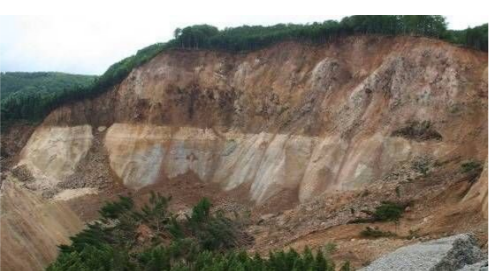
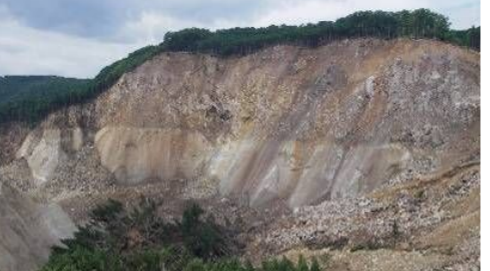
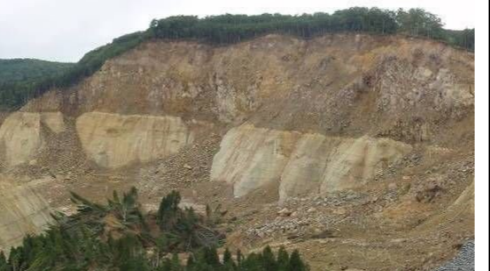
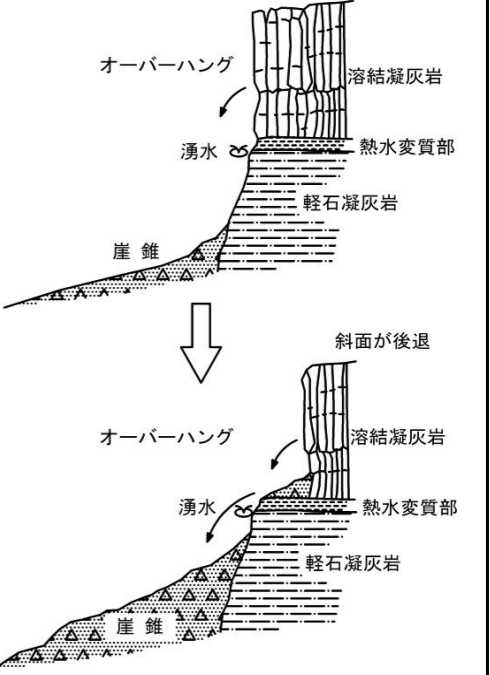
| 地形区分 | 変化 | | | 地形変化の原因 | 将来予測 |
|---|---|---|---|---|---|
| 滑落崖 | <p>滑落崖をなす溶結凝灰岩および軽石凝灰岩の節理面構造は90°に近く、滑落崖も当初は直角に近い角度であったと考えられる。滑落崖上部の溶結凝灰岩は柱状節理が発達しており、オーバーハング箇所が認められる。</p> | <p>滑落崖上部の溶結凝灰岩と下部の軽石凝灰岩の層界付近から湧水が認められる。湧水箇所において土砂生産が活発で、落石が頻繁に発生するとともに、崖錐が発達する。落石により斜面が後退している箇所もあるが、新たなオーバーハングが認められる。</p> | <p>湧水があった斜面においては、崖錐の頂部が溶結凝灰岩と軽石凝灰岩の層界付近にまで上伸している。斜面が後退している箇所においては、新たなオーバーハングが認められる。軽石凝灰岩にはリルが発達する。</p> | <p>溶結凝灰岩は柱状節理が発達し、クラックが入りやすい。軽石凝灰岩は流水等に対する抵抗力が弱く、リルが発達する。湧水箇所において顕著な土砂生産が認められることから、湧水や水の凍結・融解による物理的風化が進行していると考えられる。</p> <p>柱状節理が発達('08/09/02撮影)</p> | <p>溶結凝灰岩は、柱状節理に規制されたクラックに入り込んだ間隙水の凍結融解等により、物理的風化が進行し、頻繁に小規模な崩壊や落石が発生する。斜面が後退すると、柱状節理に規制された新たなオーバーハング面ができ、さらに斜面の後退が続く。軽石凝灰岩においてはリルが下刻、増幅し緩慢に侵食が続く。</p> |

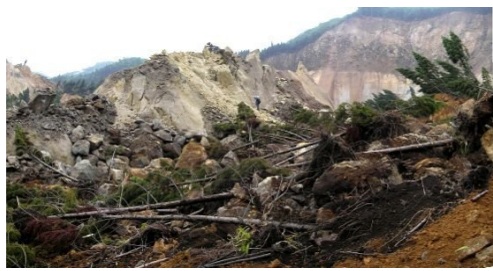
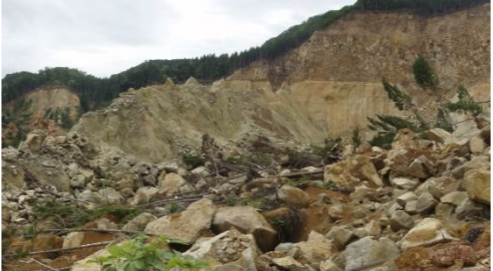
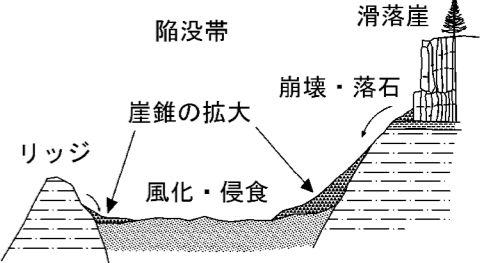
| 地形区分 | 変化 | | | 地形変化の原因 | 将来予測 |
|--|---|--|---|--|--|
| <p>陥没帯</p> | <p>主に弱溶結凝灰岩や軽石凝灰岩の岩塊が堆積し、倒木も多く含まれる。地すべり発生直後には湛水池の形成は認められない。</p> <p>第一陥没帯('08/06/27撮影)</p> | | <p>第一陥没帯('09/09/01撮影)</p> | <p>背後に急崖をなす滑落崖やリッジがあり、常に土砂が供給される場にある。陥没帯内には雨水や流水の侵食に対する抵抗力が弱い軽石凝灰岩起源の岩塊も多い。</p> | <p>滑落崖やリッジの直下は、小規模な崩壊や落石が頻繁に発生するため、土砂は供給され続け、崖錐はさらに上伸び、拡大する。陥没帯においては、岩塊の間隙はさらに埋積が進み、平坦化が進む。</p> |

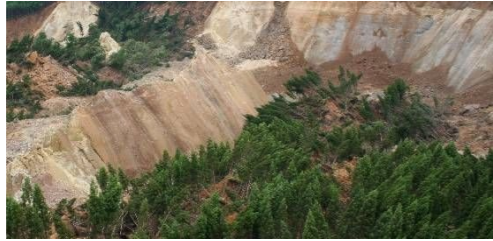
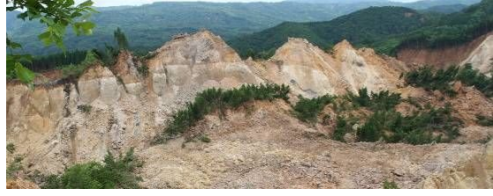
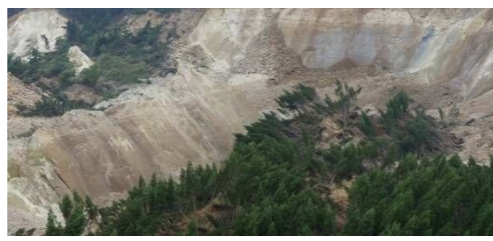
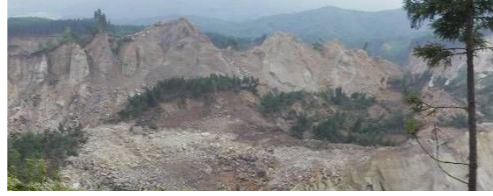
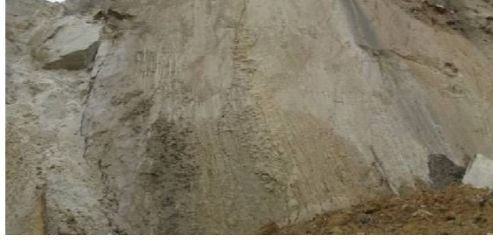
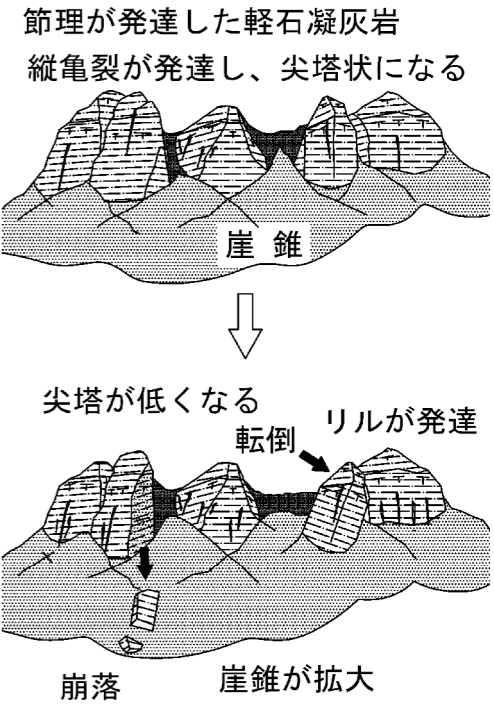
| 地形区分 | 変化 | | | 地形変化の原因 | 将来予測 |
|--|---|--|---|--|--|
| <p>リッジ</p> | <p>リッジはほとんどが軽石凝灰岩からなり、上にわずかに溶結凝灰岩が載る。地震直後はエッジが切り立っており、尖塔状の頂部をなす。リッジをなす軽石凝灰岩には鉛直に近い角度の節理が発達し、縦のクラックが入る。</p> <p>第一リッジ('08/06/27撮影)</p> <p>第二リッジ上流壁('08/06/22撮影)</p> | <p>大きな変化は見られないが、リッジ頂部に載る溶結凝灰岩の一部が滑落しているが、大きな変状は見られない。リッジ山体には流水によりリルが形成されつつある。</p> <p>第一リッジ('08/07/24撮影)</p> <p>第二リッジ上流壁('08/08/02撮影)</p> <p>第二リッジ下流壁('08/07/11撮影)</p> | <p>頂部にあった溶結凝灰岩は多くが滑落している。エッジはやや削られ、リッジ直下の崖錐がわずかに拡大している。軽石凝灰岩起源の崖錐や、リッジ内のやや緩い面には明瞭にリルが形成される。</p> <p>第一リッジ('09/09/01撮影)</p> <p>第二リッジ上流壁('09/09/04撮影)</p> <p>第二リッジ下流壁('09/09/01撮影)</p> | <p>リッジ頂部には不安定な弱溶結凝灰岩が載る。リッジ本体は雨水や流水の侵食に対する抵抗力が弱い軽石凝灰岩からなり、勾配が緩い面は、リルが形成されやすい。軽石凝灰岩は鉛直に近い角度の節理が発達し、縦のクラックが入る。</p> <p>リッジ頂部の不安定岩塊('09/09/04撮影)</p> <p>縦亀裂が発達('09/09/02撮影)</p> <p>緩い面にはリルが発達('09/09/01撮影)</p> | <p>頂部の不安定な岩は滑落する。急崖部においては、節理が発達した軽石凝灰岩にクラックが入りやすいため、崩落が発生する。勾配がやや緩い面では、リルの下刻・増幅が進み、同時に崖錐が形成され、全体的には比高がゆっくりと低下する。</p> |

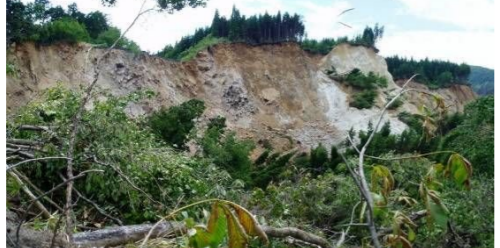
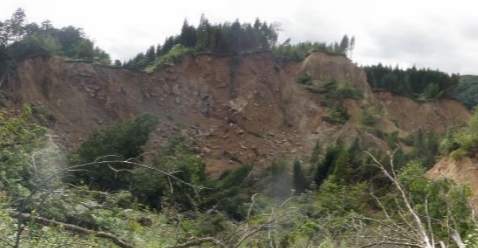
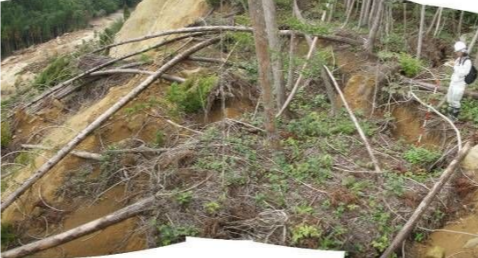
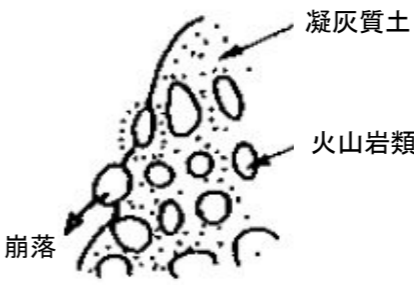
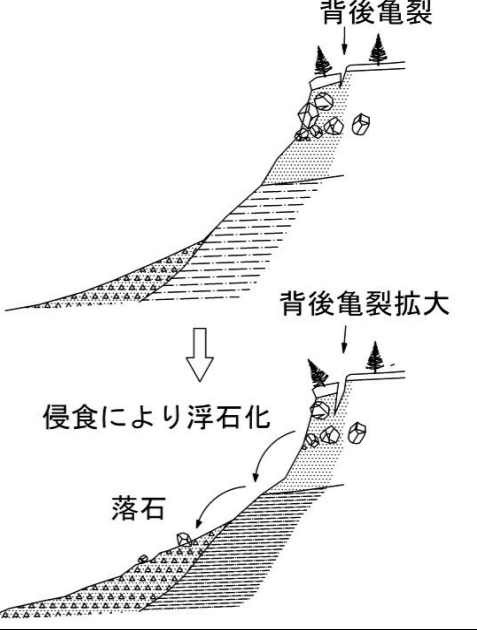
| 地形区分 | 変化 | | | 地形変化の原因 | 将来予測 |
|--|--|--|--|---|---|
| 変形の少ない移動体 | 移動体は、旧地すべり陥没帯埋積物、軽石凝灰岩からなり、縁は急崖をなす。地震直後はこれらの急崖の直下に崖錐状の堆積物が形成される。移動体の縁の急崖の背後には小規模な拡大亀裂が認められる。 変形の少ない移動体('08/06/27撮影) | 変形の少ない移動体('09/09/01撮影) 拡大亀裂('09/09/03撮影) | 旧地すべり陥没帯埋積物からなる急崖は、マトリックスが洗われやすく、含まれる岩塊が浮き出しており、落石のおそれがある。 | 旧地すべりの陥没帯埋積物は、マトリックスが洗われやすい凝灰質土で、巨礫を含むため、浮き出た岩が崩落しやすい。軽石凝灰岩は雨滴や流水の侵食に対する抵抗力が低く、リルが発達しやすい。 | |

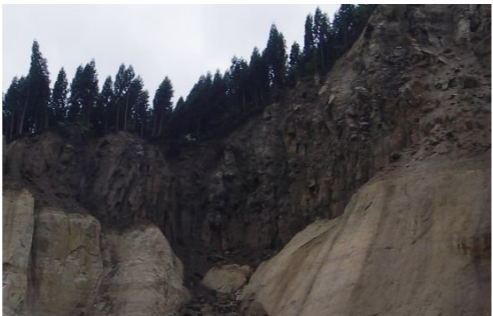
| 地質区分 | 変化 | | | 地形変化の原因 | 将来予測 |
|---|--|--|--|---|--|
| 溶結凝灰岩 | <p>ほとんど鉛直の崖をなす。下位の軽石凝灰岩との境界付近は柱状節理が明瞭である。溶結凝灰岩の中腹あたりは柱状節理がやや不明瞭となり、この付近より岩が抜け落ち、オーバーハングしている箇所も見られる。鉛直に近い柱状節理のエッジは明瞭で、岩は硬質。</p> | <p>地震直後より7月頃までは、滑落崖において小規模な崩壊や落石が頻繁に発生し、崖錐が上伸、拡大する。オーバーハングする面は、背後に拡大し、崩土が増えている。</p> | <p>柱状節理間のクラックはやや開き、間隙に細粒分が入り込んでいるように見られる。節理のエッジはやや不明瞭になっている。オーバーハングする面は、背後にやや拡大している。</p> | <p>鉛直に近い柱状節理に規制されたクラックが発達するため割れやすく、地下水も入り込みやすい。溶結凝灰岩の下位の軽石凝灰岩との層界から活発な湧水が認められる。この湧水の直接の影響や、表層付近の凍結・融解による物理的風化が進行する。比重が大きい溶結凝灰岩が斜面の上方にあるキャップロック構造をなし、不安定化しやすい。</p> | <p>柱状節理に規制されるため、自然斜面は常に切り立っている状態で、不安定であるため、小規模な崩壊や落石が頻繁に発生する。前面の土圧が抜け、岩塊内の拘束圧は解放されたため、節理面は開口クラックとなり、時間の経過とともにクラック沿いに岩が風化し、不安定化が進む。</p> |
| | 柱状節理が発達する溶結凝灰岩 ('08/06/22撮影) | 柱状節理が発達する溶結凝灰岩 ('08/07/11撮影) | 柱状節理が発達する溶結凝灰岩 ('09/09/01撮影) | | |

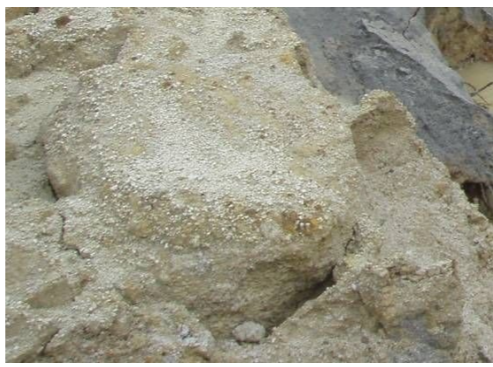
| 地質区分 | 変化 | | | 地形変化の原因 | 将来予測 |
|---|---|--|--|--|--|
| 軽石凝灰岩 (擾乱帯堆積物) | | 擾乱帯や陥没帯の軽石凝灰岩は、揉まれており、岩塊内部はやや堅硬であっても、表面付近は風化しやすく、特に粗粒の軽石凝灰岩は細粒化しやすい。 | 雨滴の衝撃などにより、あたかも溶けるかのごとく細粒化する。 | 荒砥沢周辺では粒子が粗い軽石凝灰岩が多く見られる。これらを起源とする堆積物は、ブロック状を保っているも、表面付近は雨滴や流水の侵食に対する抵抗力が低く、細粒化しやすい。 | 風化・崩壊し、生産された細粒分は、岩塊の間隙を埋積し、結果として平坦化が進む。 |
| | | 陥没帯内の粗粒軽石凝灰岩のブロック ('08/07/24撮影) | 崩壊するブロック ('09/09/04撮影) | | |

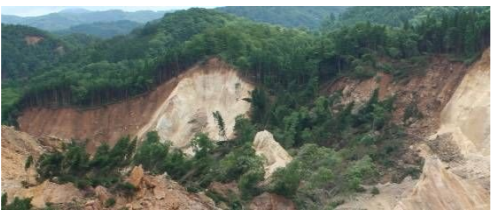
| 地質区分 | 変化 | | | 地形変化の原因 | 将来予測 |
|---|---|--|--|--|--|
| 旧陥没帯堆積物 | 旧地すべりの陥没帯堆積物は、凝灰質土のマトリックスに溶結凝灰岩の大礫や巨礫を多量に含む。地震直後は礫の多くがマトリックスに埋積し、一見平滑な崖面を形成する。 | | 凝灰質土にはリルが形成され、マトリックスが流されることで、礫が斜面内に浮き出している。 | 流水の侵食に対する抵抗力が弱い凝灰質土に硬質な溶結凝灰岩の礫を含むため、選択的侵食が起きやすい。 | 凝灰質土においては、リルの下刻や増幅が進行し、浮石となった溶結凝灰岩の礫は崩落する。節理面はないため、安定勾配になるまで侵食が続く。 |
| | 地震直後の旧陥没帯堆積物 ('08/06/22撮影) | | 旧陥没帯内に含まれる岩塊が浮き出す ('09/09/01撮影) | | |
