## 2.3 排土工施工後の景観変化

## 2.4 今後の危険度評価手法および危険度マップの作成について

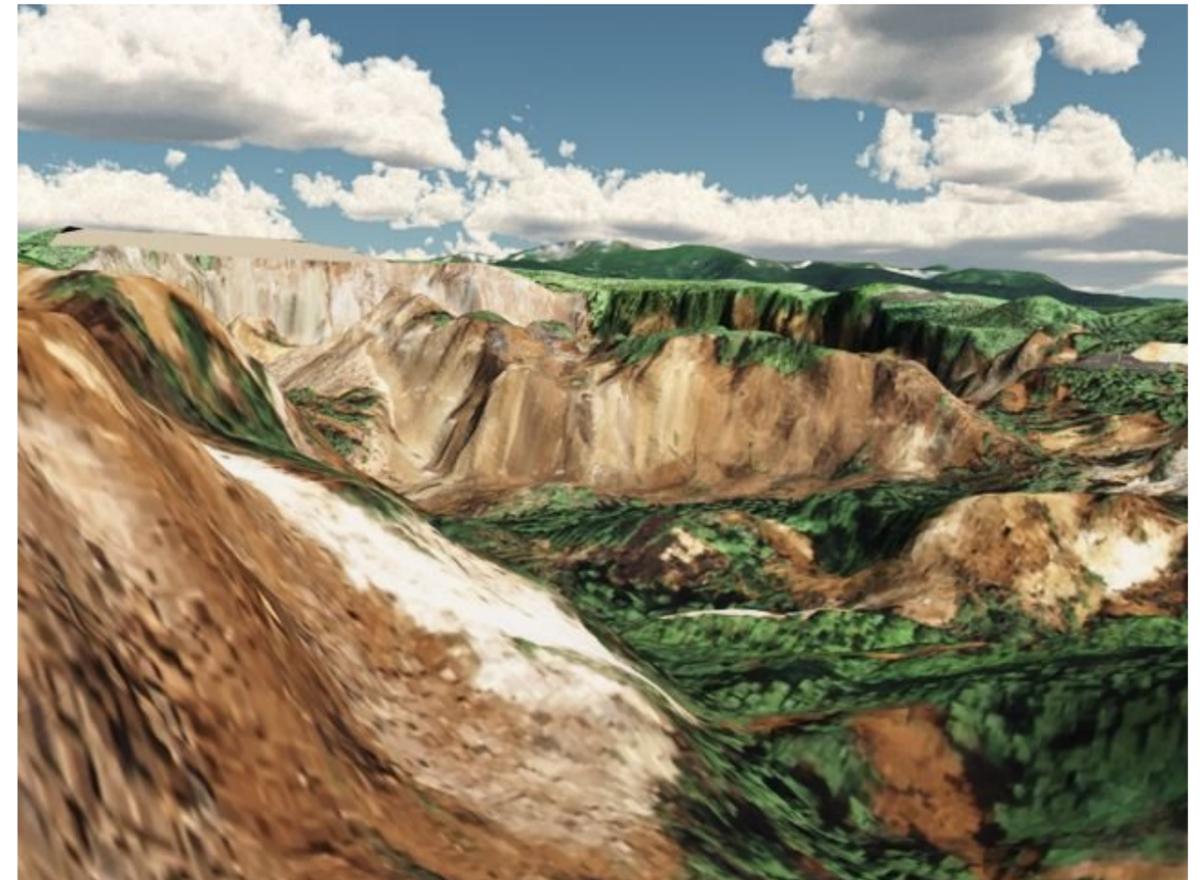
地内に残留した市道終点付近より

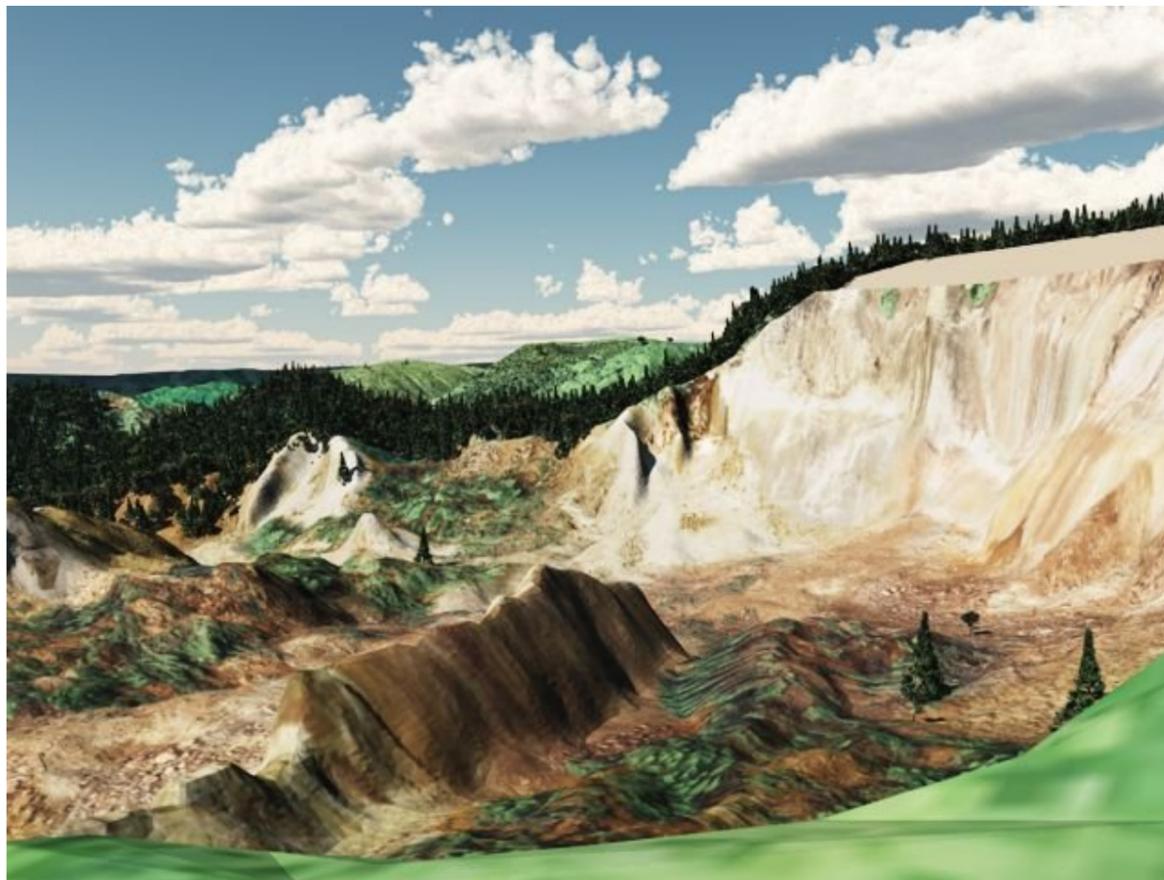
崩落した市道より滑落崖を望む

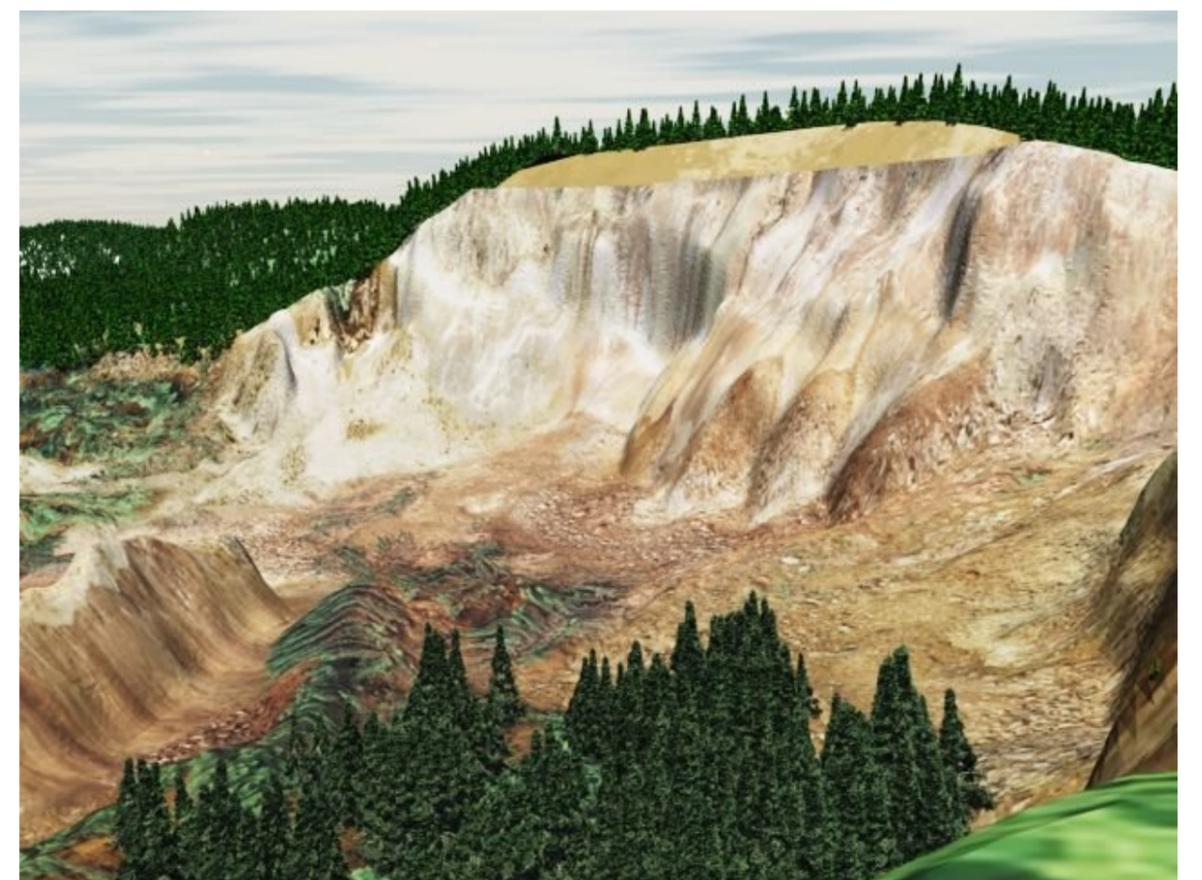
崩落した市道より滑落崖を望む

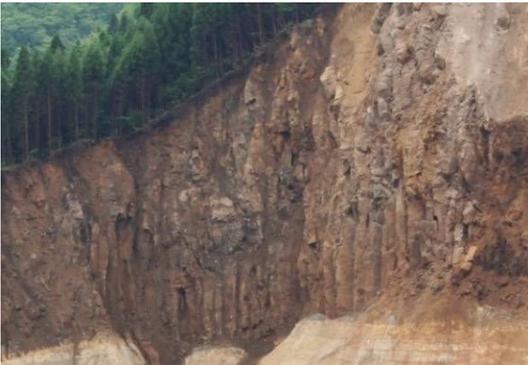
落石発生源（節理が発達した岩塊）

柱状節理が発達した溶結凝灰岩

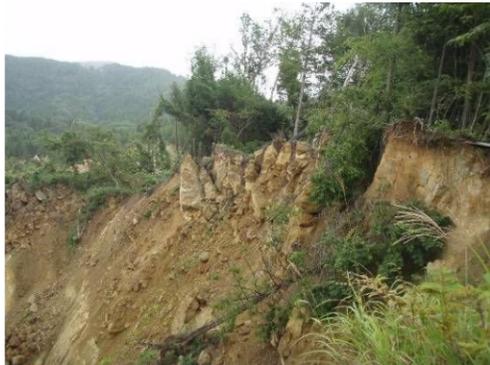
縦のクラックが発達する軽石凝灰岩

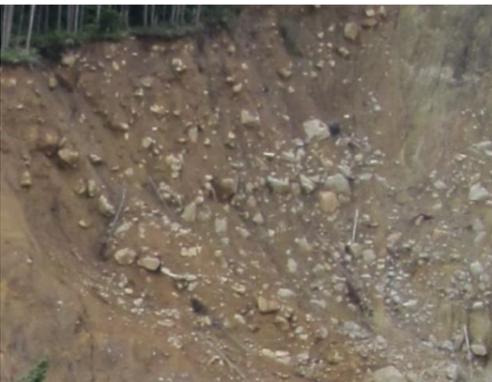
落石発生源（浮石・転石）

侵食により斜面から浮き出した石

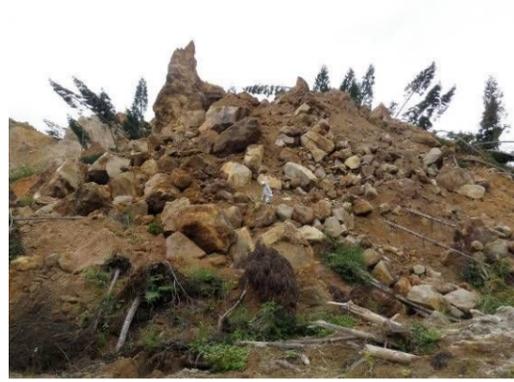
斜面内で止まり、再移動のおそれがある転石

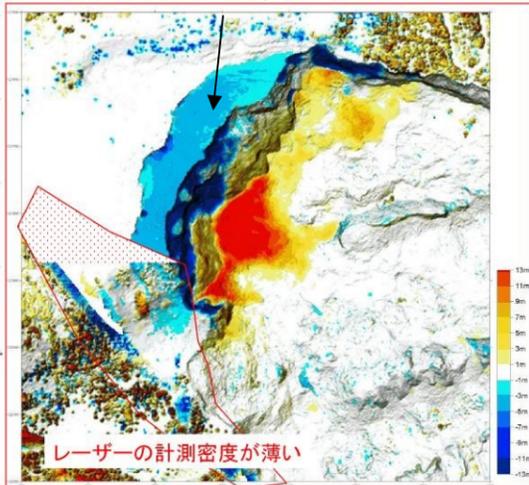
冠頭部拡大亀裂の内側  
沈下が認められる範囲

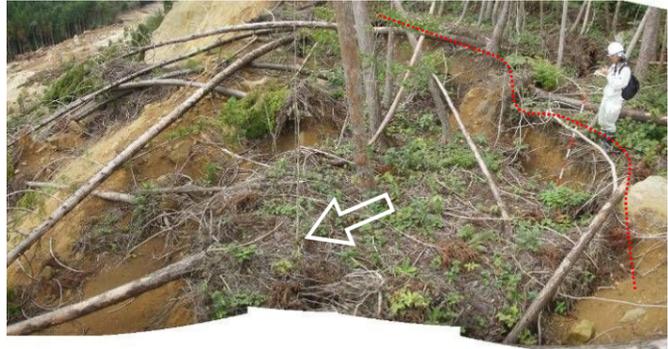
変形が少ない移動体の縁に連続する拡大亀裂

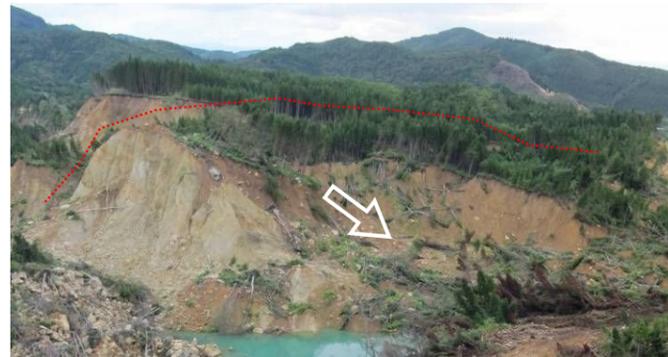
第三陥没帯右岸側の残存土塊
