宮城県内においては、国有林治山事業22箇所、民有林直轄治山事業を1地区において、復旧対策を実施中。

宮城北部森林管理署 主要災害復旧箇所 位置図

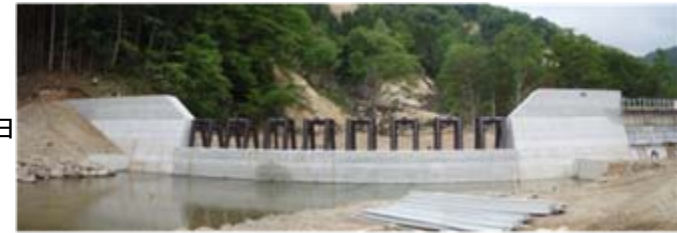
(河原小屋沢)

スリットダム 工事状況 (平成21年5月28日)

平成21年2月3日に工事着手し、6月22日に鋼製スリットダム工事が完成しました。

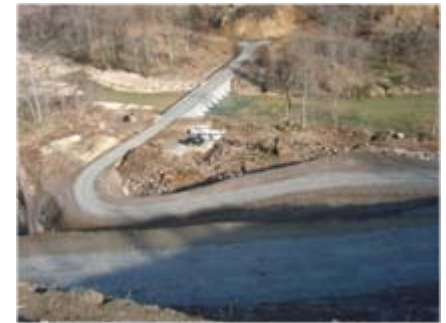
(河原小屋沢)

資材運搬路 工事完了 (平成20年11月15日)

平成20年7月24日に着手した、資材運搬路(3, 550m)が11月15日に完成しました。

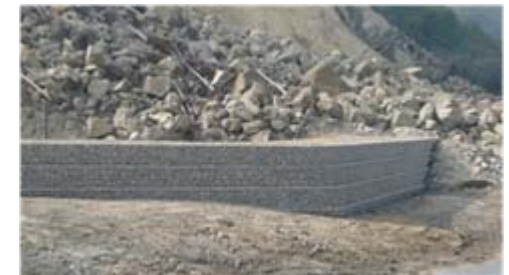
(小川原)

大型カゴ枠工 完了 (平成20年9月27日)

平成20年8月6日に工事着手した、大型カゴ枠工が9月27日に完成しました。

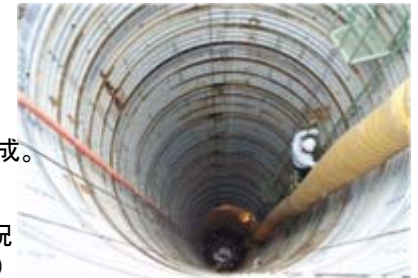
(荒砥沢)

集水井工の施工状況
(平成21年5月28日)

平成21年3月3日に集水井工に着手しました。
平成21年6月25日に集水井工が完成。
現在、排水ボーリング工を施工中。

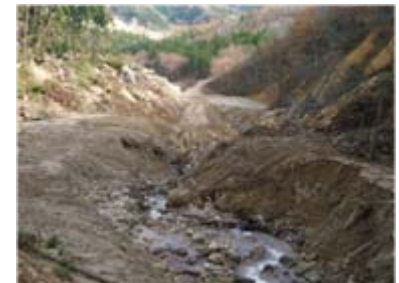
(シヅミクラ沢)

河道掘削工事完了(平成20年10月20日)

平成20年9月12日に着手した、河道掘削工事が10月20日に完成しました。

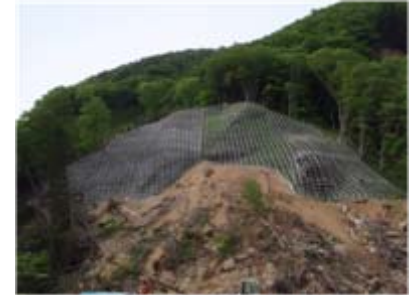
(栗駒ダム下流)

法砕工の施工状況(平成21年5月25日)

平成21年3月12日に法砕工に着手しました。

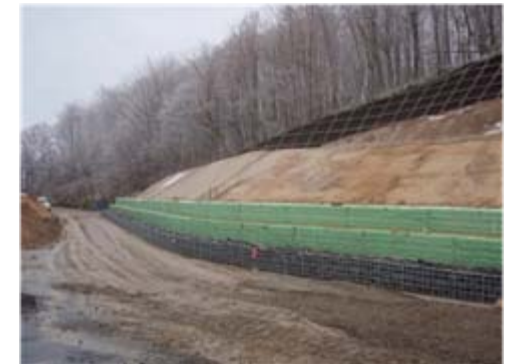
(耕英)

吹付砕工

平成20年11月1日から
人家直下の吹付砕工に
着手し、平成21年1月13日
に完成しました。

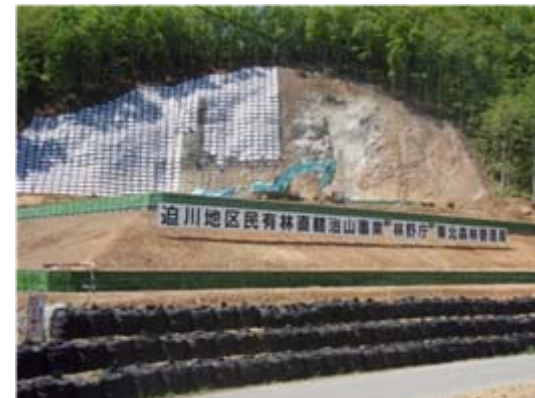
(日影森)

吹付枠工 工事状況 (平成21年5月19日)

平成21年3月3日に吹付
枠工に着手しました。

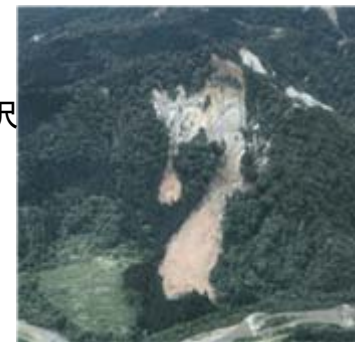
根松山腹崩壊状況

鋼製土留工などにより対策工時を進めています。

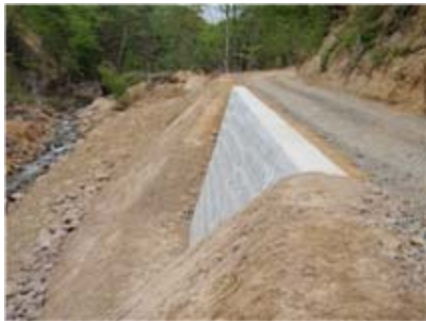
マダラ沢林道

工事状況(平成21年5月13日)

平成21年3月10日にコンクリートブロック擁壁などに着手しました。

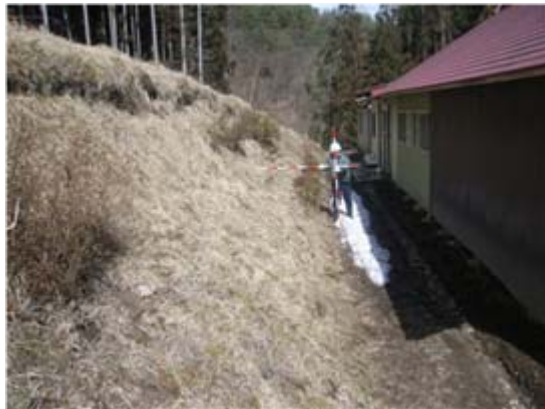
民家裏斜面の防災点検

- ・民家等近くにある国有林の被災地の応急対策のため、平成20年7月16日までに6箇所で開催し、崩落やクラック等の被害状況を把握しました。その結果に基づき、県道への土砂の流入を防ぐため大型土のう積工や亀裂への雨水浸透を防止するブルーシート張り等を実施しました。
- ・平成20年10月22日に、栗原市による今後の復興対策の検討に資するため、専門家による現地調査を東北地方整備局・宮城県と合同で実施しました。
- ・平成21年5月7日に融雪後の民家裏斜面防災点検の結果について、栗原市長へ報告しました。
