# 宮城県内の対策概況①(東北森林管理局 宮城北部森林管理署)

平成21年7月10日現在

宮城県内においては、国有林治山事業22箇所、民有林直轄治山事業を1地区において、復旧対策を実施中。国有林治山事業2箇所については、完成済み。

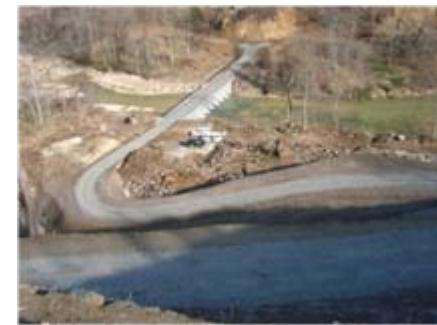
資材運搬路 工事完了(平成20年11月15日)

平成20年7月24日に着手した、資材運搬路(3,550m)が11月15日に完成しました。

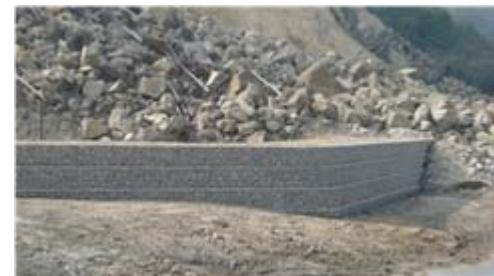
大型カゴ枠工 完了(平成20年9月27日)

平成20年8月6日に工事着手した、大型カゴ枠工が9月27日に完成しました。

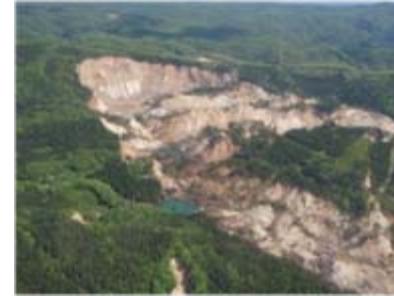
ヘリコプターによる現況調査(荒砥沢地すべり)  
(平成21年5月15日)

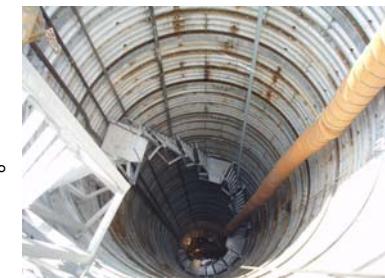
集水井工の施工状況  
(平成21年6月25日)

平成21年3月3日に集水井工に着手しました。  
平成21年6月25日に集水井工が完成。  
現在、排水ボーリング工を施工中。

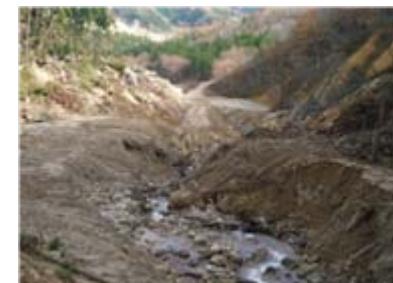
河道掘削工事完了(平成20年10月20日)

平成20年9月12日に着手した、河道掘削工事が10月20日に完成しました。

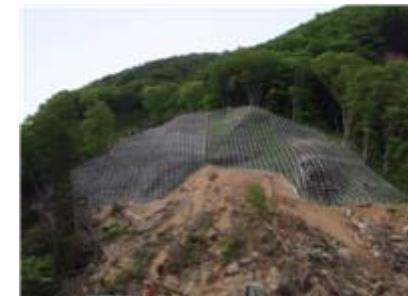
法枠工の施工状況(平成21年5月25日)

平成21年3月12日に法枠工に着手しました。

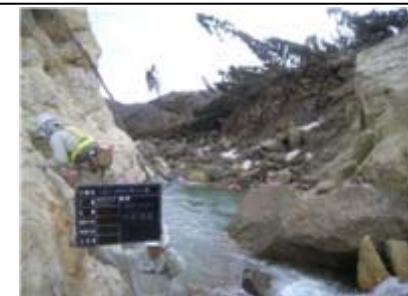
土石流センサーの設置(平成21年4月2日)

平成21年4月2日に工事の安全確保のため、土石流センサーを設置しました。

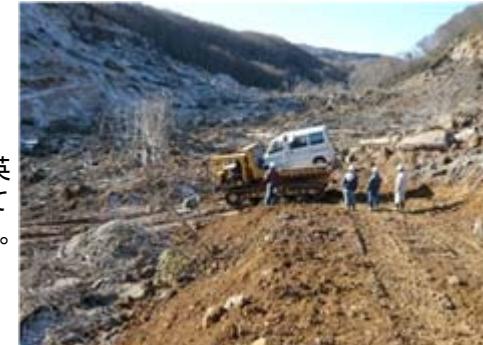
平成20年12月16日  
宮城県・栗原市・工事請負業者の協力の下、治山工事用資材運搬路を利用し、耕英地区に最後まで取り残されていた車両1台を搬出しました。

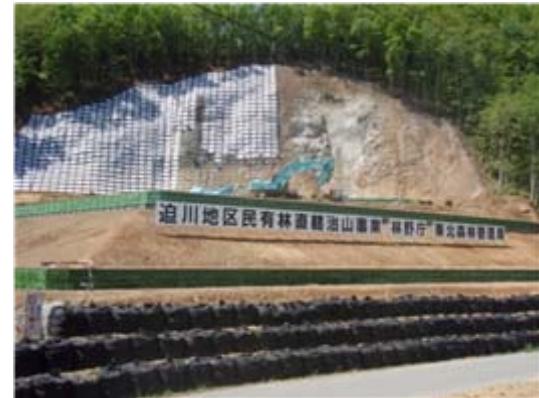
吹付枠工 工事状況 (平成21年5月19日)

平成21年3月3日に吹付枠工に着手しました。

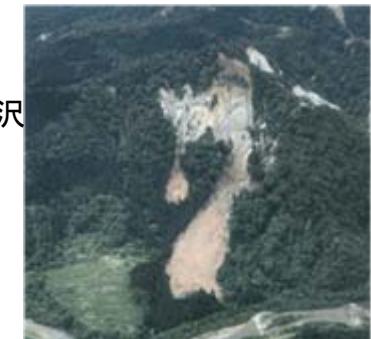
根松山腹崩壊状況

(根松)  
6月13日に、鋼製土留工や緑化工に着手しました。

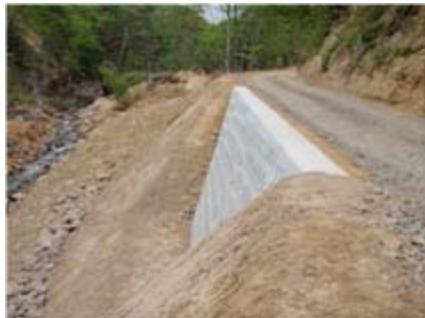
工事状況(平成21年5月13日)

平成21年3月10日にコンクリートブロック擁壁などに着手しました。

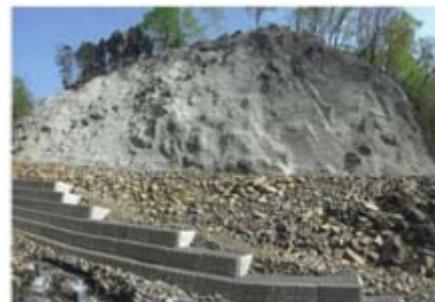
モルタル吹付等完了

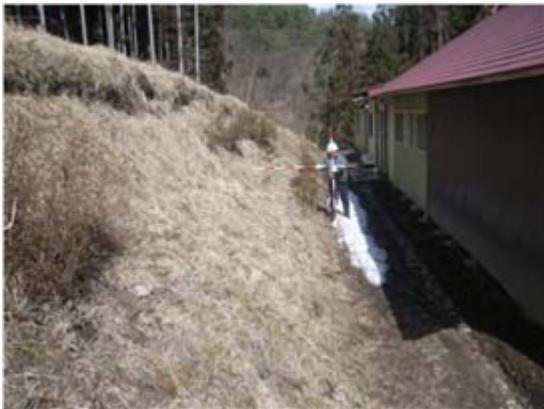
民家裏斜面の防災点検

- ・民家等近くにある国有林の被災地の応急対策のため、平成20年7月16日までに6箇所で調査を実施し、崩落やクラック等の被害状況を把握しました。その結果に基づき、県道への土砂の流入を防ぐため大型土のう積工や亀裂への雨水浸透を防止するブルーシート張り等を実施しました。
- ・平成20年10月22日に、栗原市による今後の復興対策の検討に資するため、専門家による現地調査を東北地方整備局・宮城県と合同で実施しました。
- ・平成21年5月7日に融雪後の民家裏斜面防災点検の結果について、栗原市長へ報告しました。

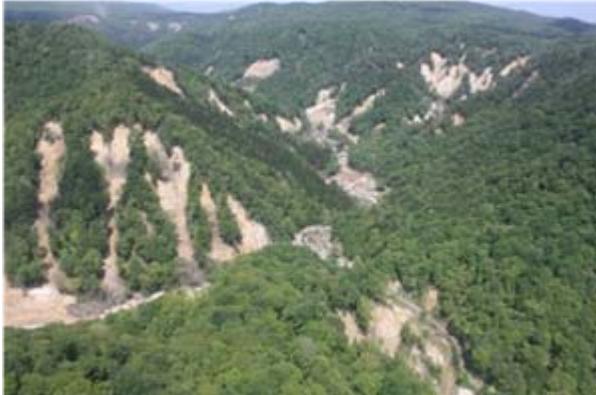
一迫川上流域  
(平成21年5月15日)

- ・平成21年5月14、15日に、ヘリコプターによる一迫川流域等の現況調査を行いました。
- ・平成20年12月20日に、第8回山地災害対策検討会を開催し、荒砥沢地すべりについての対策を含め、岩手・宮城内陸地震による山地災害に係る治山計画のとりまとめが行われました。
