# 岩手県内の対策概況①(東北森林管理局 岩手南部森林管理署)

平成21年7月17日現在

岩手県内においては、国有林治山事業13箇所、民有林直轄治山事業1地区で、復旧対策を実施中。

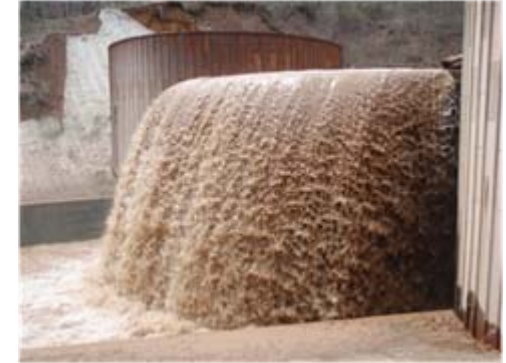
4月21日頃に発生した土石流を捕捉し効果を発揮しました。写真はセルダムが土石で満砂し、放水路から濁水が流下しているものです。

セルダム(平成21年4月22日)

平成20年8月28日にセルダムの工事に着手し、平成21年3月20日に工事が完了しました。

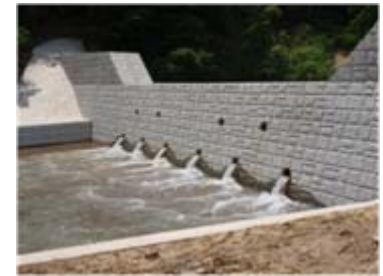
コンクリート谷止工 工事状況  
(平成21年6月5日)

平成21年1月23日にコンクリート谷止工の工事に着手し、平成21年6月15日に工事が完了しました。

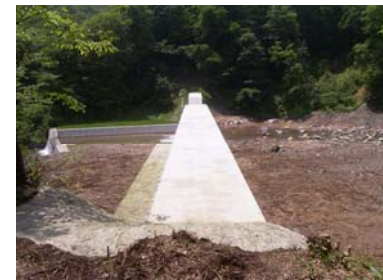
コンクリート谷止工  
(平成21年7月15日)

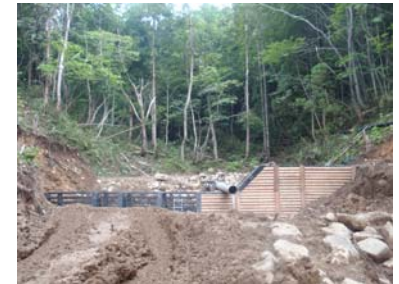
工事状況(平成21年7月15日)

平成21年3月5日に工事着手しました。

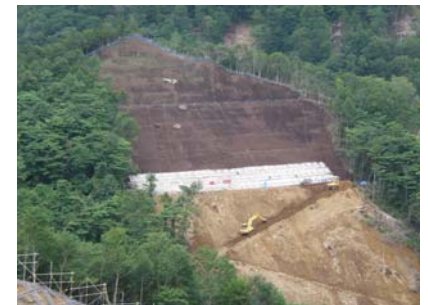
山腹工 工事状況(平成21年7月14日)

平成21年3月11日に山腹工の工事に着手しました。

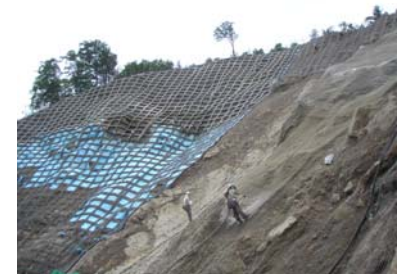
山腹工 工事状況(平成21年7月14日)

平成21年3月12日に山腹工の工事に着手しました。

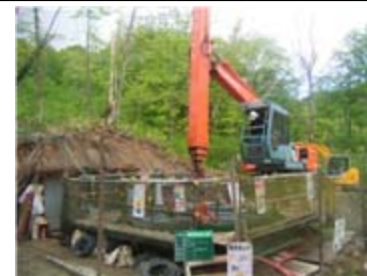
集水井工掘削状況(平成21年6月11日)

平成21年3月15日に集水井  
工工事に着手しました。

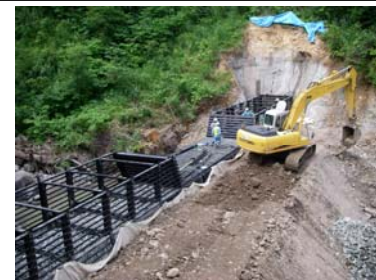
鋼製谷止工 工事状況(平成21年7月15日)

平成21年3月14日に鋼製谷止工の  
工事に着手しました。

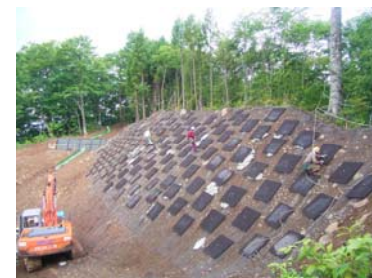
山腹工 工事状況(平成21年7月15日)

平成21年2月26日に山腹工の  
工事に着手しました。

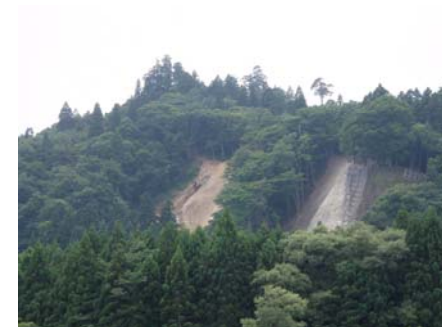
山腹工 工事状況 (平成21年7月15日)

平成21年3月5日に山腹工の工事に着手しました。

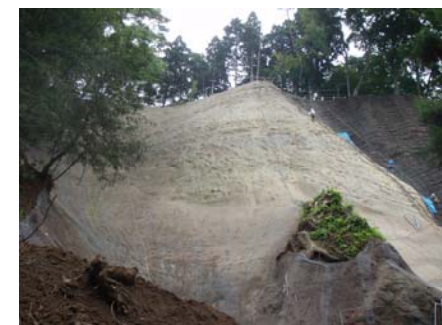
山腹工 工事状況 (平成21年7月14日)

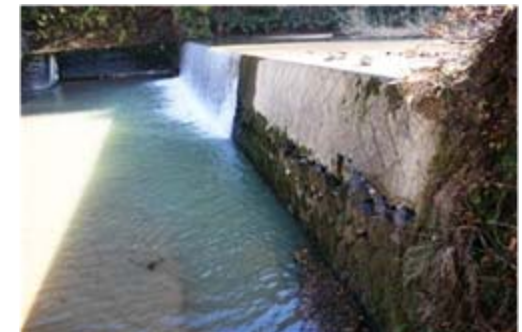
産女川治山ダム 施設被害状況

平成21年3月12日に  
谷止工、新設工事に  
着手しました。

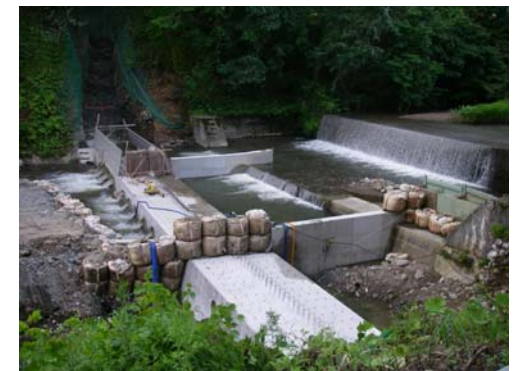
工事状況(平成21年7月15日)

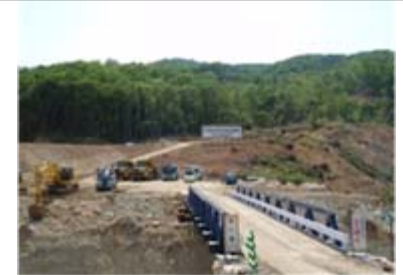
工事状況(平成21年5月26日)

平成21年2月17日に排土工及び緑化工の工事に着手しました。

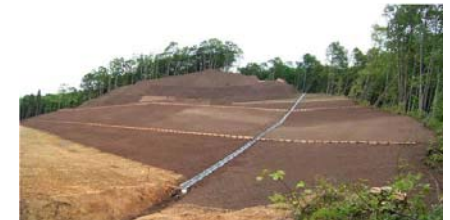
排土工工事状況(平成21年6月18日)

Ⅱ工区による上部排土工については、6月22日完成。  
現在、Ⅲ、Ⅳ工区に着手しています。

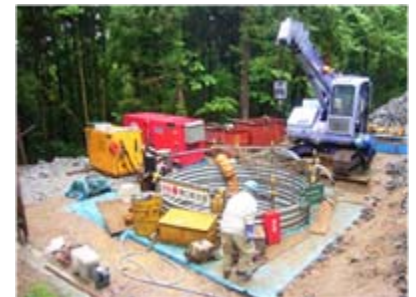
集水井工掘削状況(平成21年6月5日)

平成21年3月13日に集水井工の工事に着手しました。

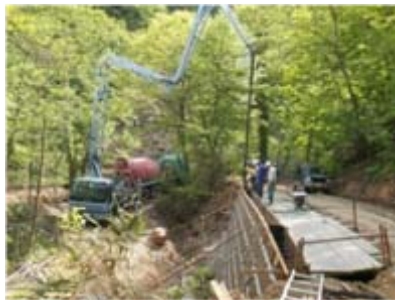
工事状況(平成21年5月19日)

平成21年3月30日にコンクリートブロック積工の工事に着手しました。

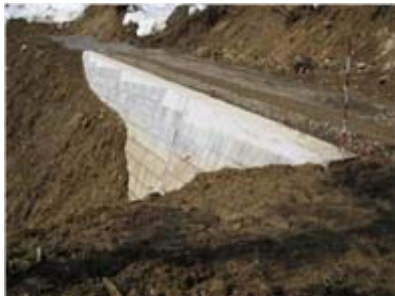
#### (大寒沢林道)

二段式擁壁完了

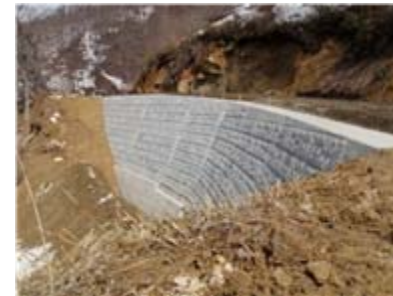
#### (シラキリ林道)

コンクリートブロック擁壁完了

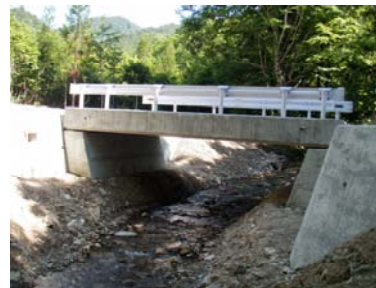
#### (高桧能林道)

橋梁付替(平成21年6月25日)

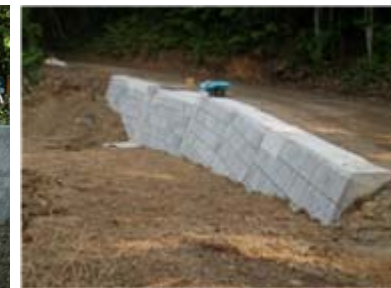
コンクリートブロック積工ほかの工事に着手しました。(平成21年5月19日)
