岩手県内においては、国有林治山事業13箇所、民有林直轄治山事業1地区で、復旧対策を実施中。

岩手南部森林管理署 主要災害復旧箇所 位置図

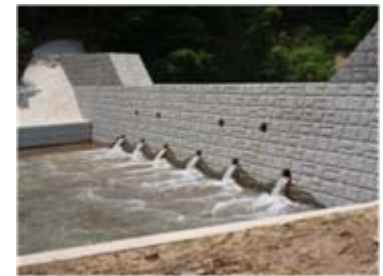
(産女川上流)

コンクリート谷止工 工事状況
(平成21年6月5日)

平成21年1月23日にコンクリート谷止工の工事に着手し、平成21年6月15日に工事が完了しました。

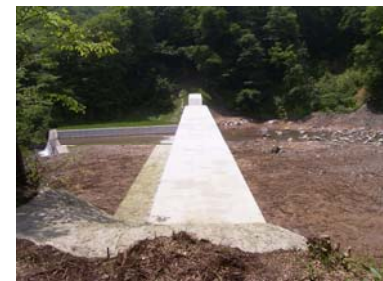
コンクリート谷止工
(平成21年7月15日)

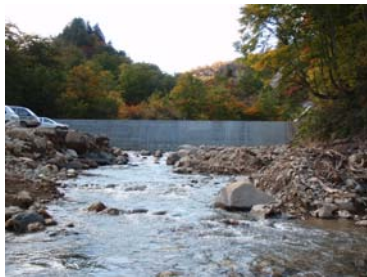
(湯尻沢)

谷止工 工事状況
(平成21年10月15日)

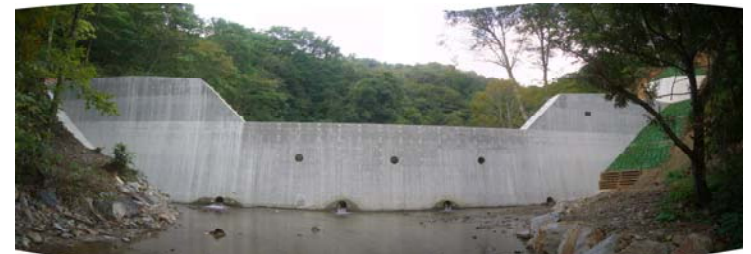
(鬼頭沢)

コンクリート谷止工 工事完成(平成21年9月15日)

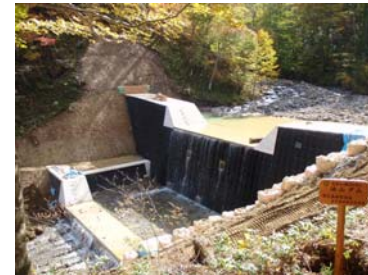
(一ツ石沢)

谷止工 工事状況(平成21年10月15日)

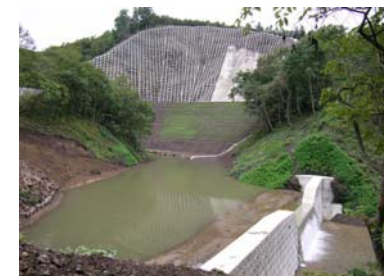
(東桂沢)

山腹工 工事完成(平成21年8月31日)

平成21年3月12日に山腹工の工事に着手し、平成21年8月31日に完成しました。

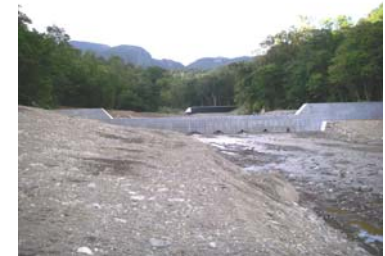
(尿前沢)

コンクリート谷止工 工事完成(平成21年9月15日)

平成21年3月3日にコンクリート谷止工に工事着手し、平成21年9月15日に完成しました。

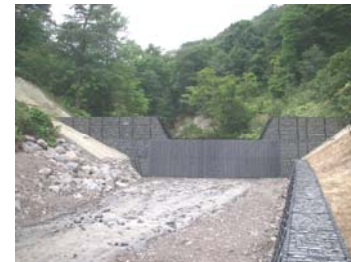
(荒沢)

鋼製枠谷止工 工事完成(平成21年9月15日)

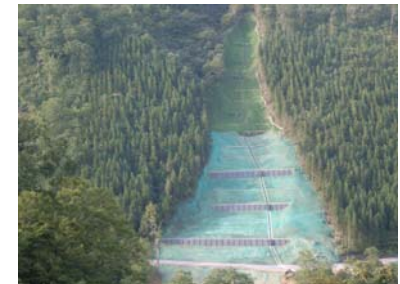
(前川Ⅱ)

山腹工. 完成状況(平成21年10月27日)

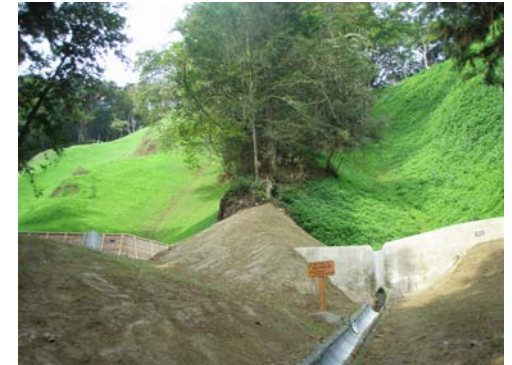
(月山)

山腹工 工事状況 (平成21年9月18日)

平成21年3月5日に山腹工の工事に着手し、平成21年9月18日に完成しました。

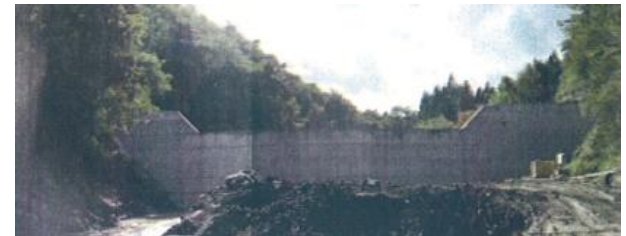
(産女川地区)

谷止工 工事完成(平成21年10月27日)

平成21年3月12日に
谷止工新設工事に
着手し、10月27日に
完成しました。

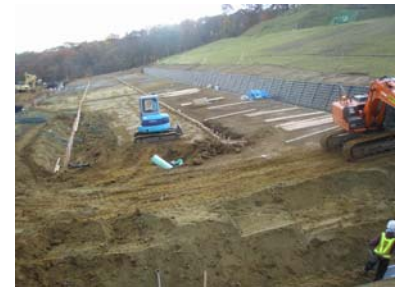
(磐井川)

施工状況(平成21年11月5日)

平成21年2月17日に排土工及び緑化工の工事に着手しました。

Ⅱ工区による上部排土工については、6月22日完成。
現在、Ⅲ、Ⅳ工区に着手しています。

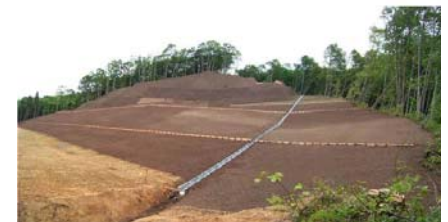
排土工工事状況(平成21年6月18日)

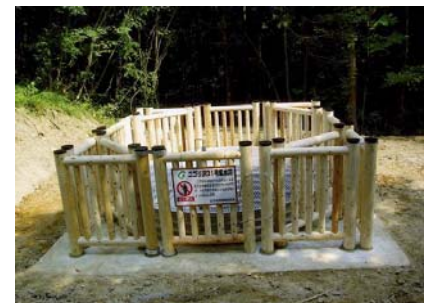
(ニゴリ沢)

集水井完成状況(平成21年7月27日)

平成21年3月13日に集水井工の工事に着手し、平成21年7月27日に完成しました。

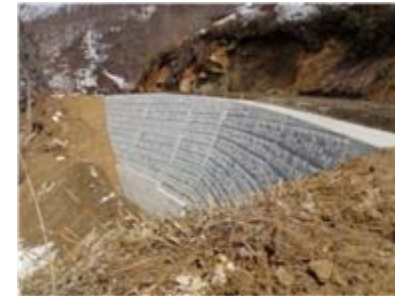
(シラキリ林道)

コンクリートブロック擁壁完了

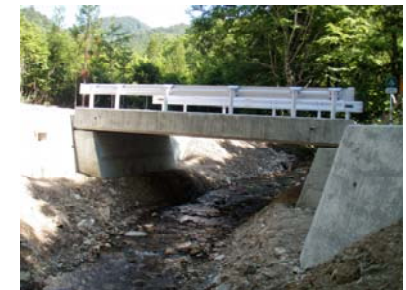
(高桧能林道)

橋梁付替(平成21年6月25日)

平成21年5月19日コンクリートブロック積工ほかの工事に着手し、10月16日に完了しました。
