宮城県内においては、国有林治山事業19箇所、民有林直轄治山事業を1地区において、復旧対策を実施中。国有林治山事業11箇所については、完成済み。

一迫川地区(一迫川、川原小屋沢、伊豆根沢等)

二迫川地区(荒砥沢、ヒアヒクラ沢、シヅミクラ沢等)

三迫川地区(三迫川、裏沢、ドゾウ沢、柳沢等)

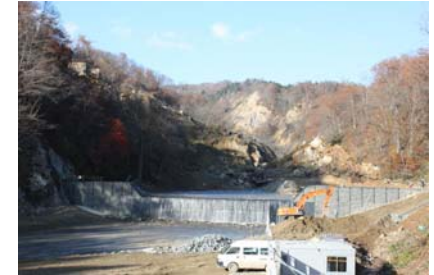
(川原小屋沢)

床固工施工状況(平成21年11月6日)

平成21年8月7日に
床固工に着手しました。

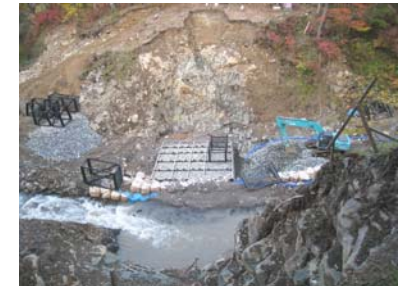
(湯ノ倉上流)

谷止工施工状況(平成21年10月22日)

平成21年2月24日に
谷止工に着手しました。

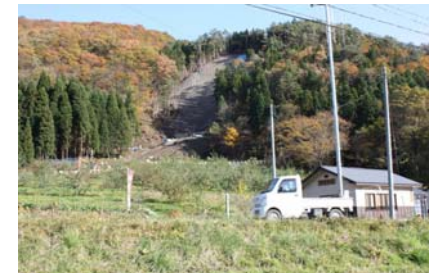
(小川原)

山腹工施工状況(平成21年11月6日)

平成21年6月6日に
谷止工、山腹工等に
工事着手しました。

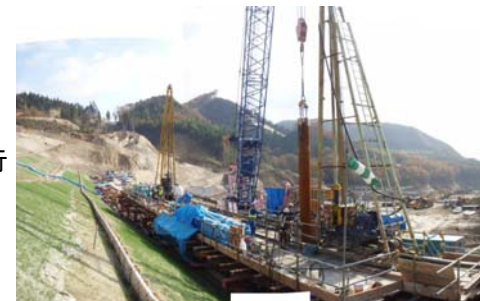
(荒砥沢)

杭打工施工状況(平成21年10月28日)

荒砥沢地すべりの末端部において、杭打工等を行っています。

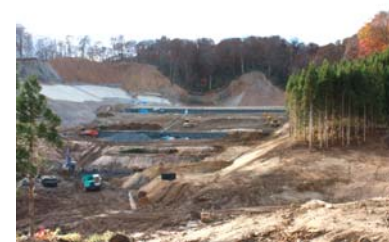
(ヒアヒクラ沢)

山腹工施工状況(平成21年11月4日)

平成21年6月18日に、山腹工、谷止工に着手しました。

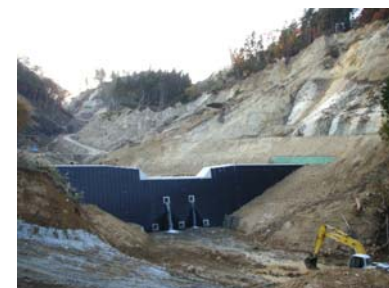
(シヅミクラ沢)

谷止工施工状況(平成21年10月23日)

平成21年3月12日に谷止工に着手しました。

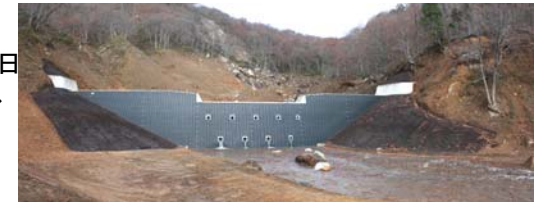
(ドゾウ沢)

谷止工 完成(平成21年11月4日)

平成21年11月4日に谷止工が完成しました。

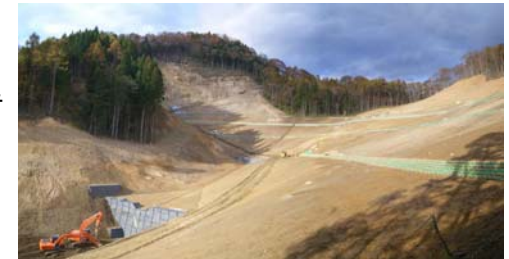
(行者滝)

山腹工施工状況(平成21年11月4日)

平成21年6月17日に土留工ほかに着手しました。

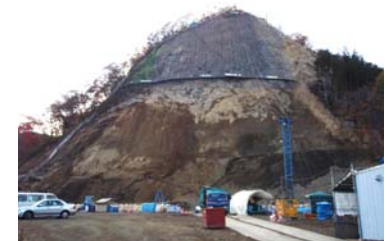
(放森上流)

吹付砕工施工状況(平成21年11月4日)

平成21年6月3日に、急斜面において、吹付砕工に着手しました。

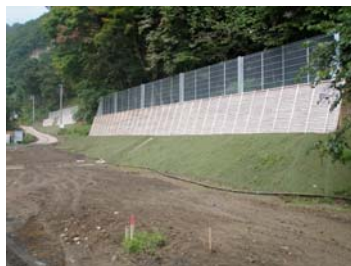
土留工(完成:平成21年9月15日撮影)

平成21年7月31日に土留工3基が完成しました。

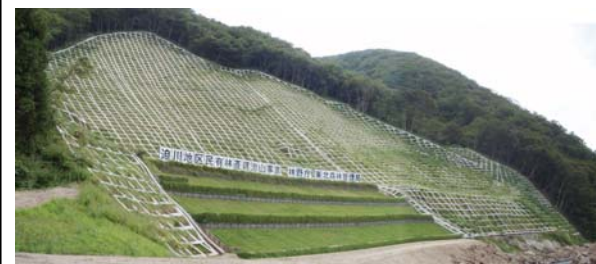
吹付砕工(完成:平成21年9月18日撮影)

吹付砕工が、平成21年7月31日に完成しました。

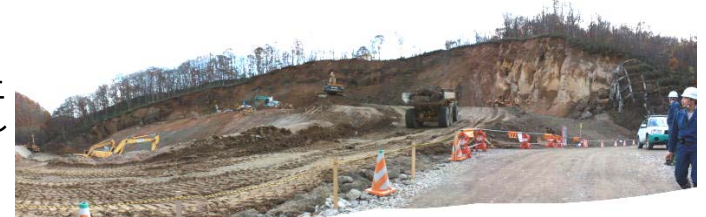
(耕英 II)

切土工施工状況 (平成21年11月4日)

平成21年8月31日に切土工等に着手しました。

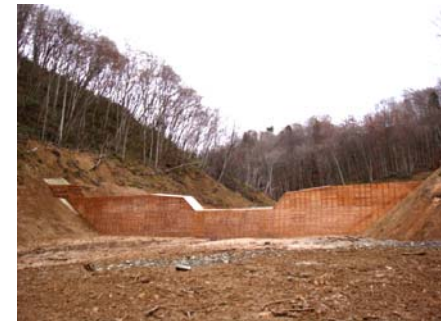
(耕英地区 II)

谷止工施工状況 (平成21年11月17日)

平成21年3月9日吹付砕工に着手しました。

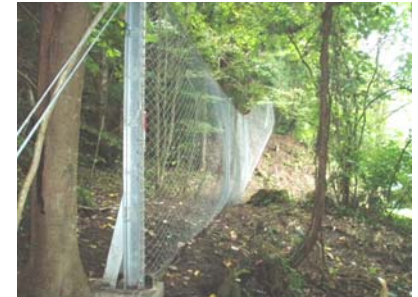
(洞万)

落石防護柵の設置(平成21年8月28日)

落石等の危険がある民家裏の斜面において、仮設落石防護柵を設置しました。

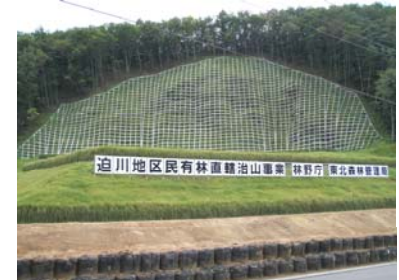
(日影森)

吹付砕工 (完成:平成21年8月4日)

平成21年8月4日に吹付砕工が完成しました。

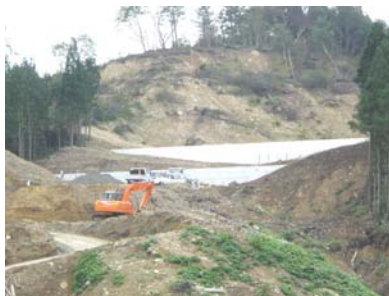
土留工施工状況
(平成21年10月6日)

平成21年2月25日に土留工、谷止工に着手しました。

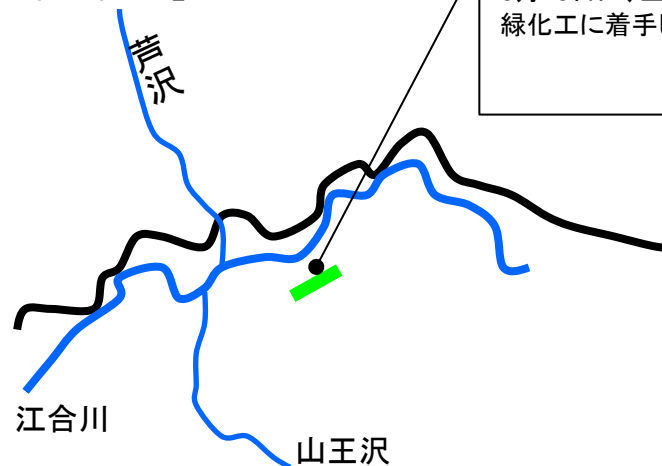
土留工施工状況
(平成21年10月1日)

6月13日に、土留工や緑化工に着手しました。

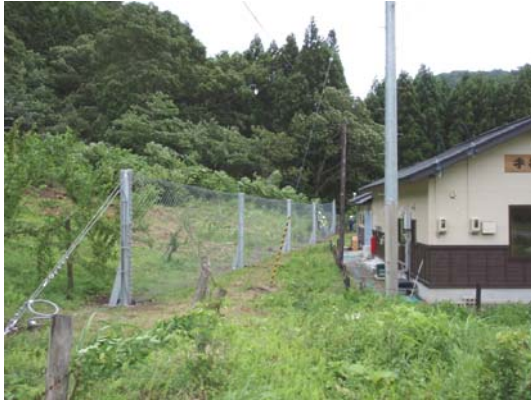
落石防護柵の設置(平成21年7月13日)

- ・平成21年5月7日に融雪後の民家裏斜面防災点検の結果について、栗原市長へ報告しました。
- ・平成21年8月までに、民家裏斜面6箇所仮設の落石防護柵等を設置しました。

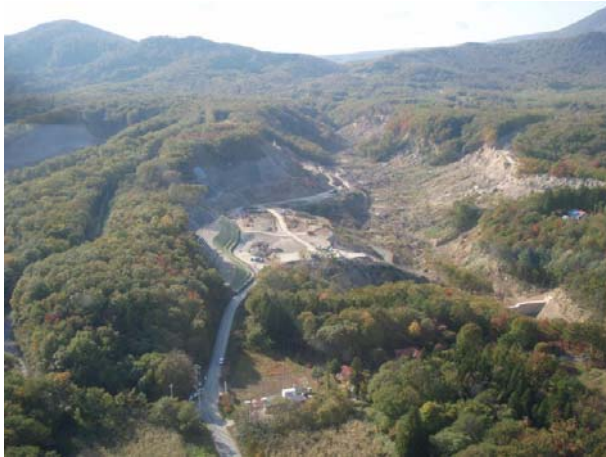
耕英地区
(平成21年10月14日)

- ・平成21年10月14日に、ヘリコプターによる耕英地区等の現況調査を行いました。特段の異状はみられませんでした。
