概要

平成20年岩手・宮城内陸地震による被災箇所のうち、平成24年度末までに国有林治山事業で溪間工41基、山腹工26箇所、地すべり防止工7箇所、民有林直轄治山事業で溪間工38基、山腹工52箇所、林道災害復旧事業で10路線を整備しました。平成25年度は、前年度からの継続箇所を含め、国有林治山事業で5件、民有林治山事業で8件の工事を行います。

被災地の復旧状況（山腹工の事例）

平成25年度 工事施行箇所

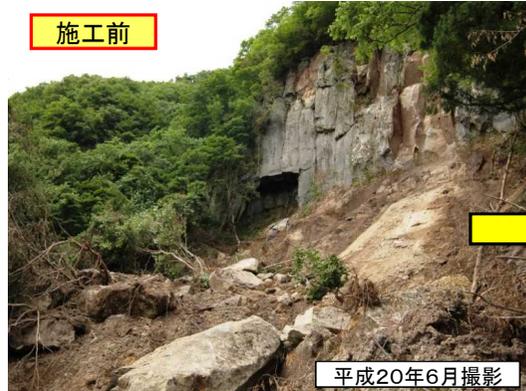
温湯地区治山工事

本施工地は栗原市花山本沢温湯地内に位置し、付近には農地や民家、宿泊施設、電力施設、市道、国道等の重要な保全対象が存在します。地震により一迫川に面する斜面で山腹が崩壊し、大量の不安定な土砂が斜面内に堆積しました。崩壊の拡大防止と不安定な土砂を固定するため、被災時から復旧対策を進め、平成21年7月にはコンクリート土留工、落石防護柵工、落石防止網工などの山腹工が完成しました。

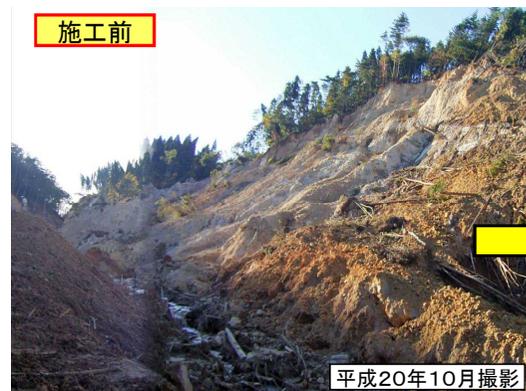
シヅミクラ沢治山工事

本施工地は栗原市栗駒字深山岳国有林地内に位置し、下流には荒砥沢ダムをはじめ、宿泊施設、市道等の重要な保全対象が存在します。地震によりシヅミクラ沢の両岸が広範囲に崩壊し、谷に大量の不安定土砂が堆積しました。崩壊の拡大と不安定土砂の流出を防止するため、平成22年度から復旧対策を進め、平成23年度には鋼製枠谷止工などの溪間工が完成しました。

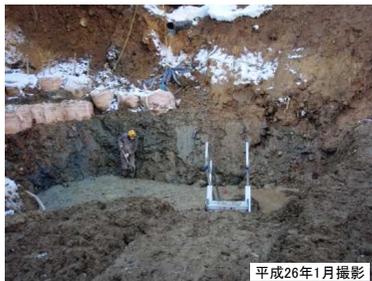
- 1 洞万Ⅱ西沼ヶ森(H25) 【鋼製枠谷止工】
床堀中です。

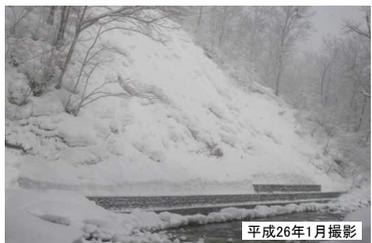
- 2 耕英Ⅰ御沢(H25) 【大型カゴ枠工ほか】
1月22日完成しました。

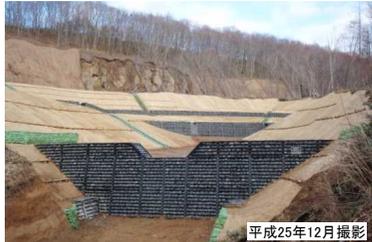
- 3 耕英Ⅲ御沢(H25) 【鋼製枠谷止工ほか】
12月19日完成しました。

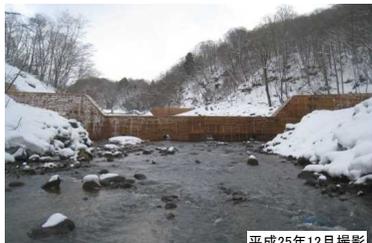
- 4 耕英Ⅴ御沢(H24) 【コンクリート谷止工ほか】
12月25日完成しました。

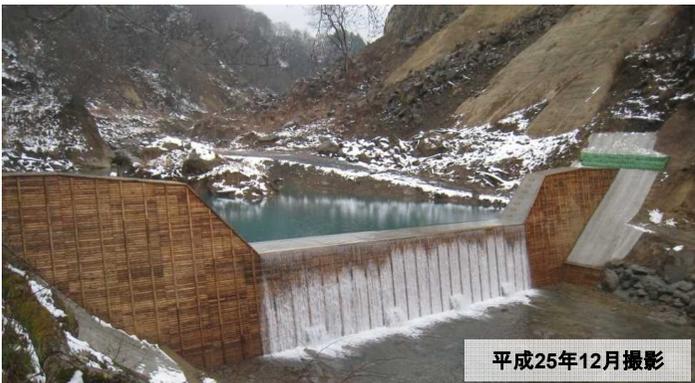
- 10 耕英Ⅳ御沢(H24) 【コンクリート谷止工】

地震により御沢兩岸の山腹が大規模に崩壊し、溪流内や山腹斜面下部に大量の不安定な土砂が堆積しました。この不安定な土砂の流出を防止すると共に溪流の安定化を図るためコンクリート谷止工を実施しました。

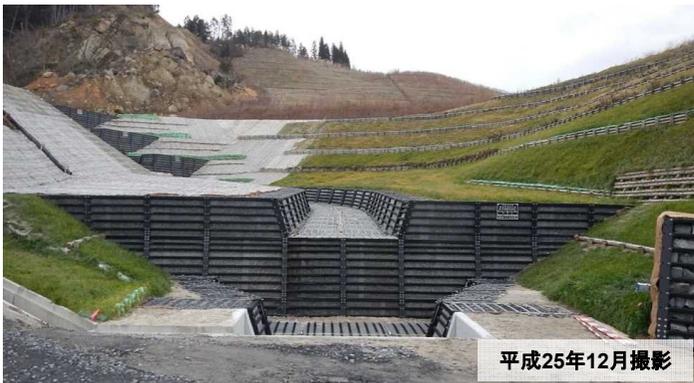
- 11 荒砥沢 【鋼製枠床固工ほか】

地震により市道直下の山腹から大量の土塊が荒砥沢ダム上部に堆積しました。こうした土砂は雨水等による侵食を受けやすいことから、下流への流出による被害の拡大を防止するため、鋼製枠床固工や流路工、緑化マット伏工などを実施しました。
