概要

平成20年岩手・宮城内陸地震による被災箇所のうち、平成22年度末までに国有林治山事業で溪間工34基、山腹工19箇所、地すべり対策工4箇所、民有林直轄治山事業で溪間工21基、山腹工22箇所、林道災害復旧事業で10路線を整備しました。平成23年度は、前年度からの継続箇所を含め、国有林治山事業で11件、民有林治山事業で15件の工事を行います。

被災地の復旧状況 (山腹工の事例)

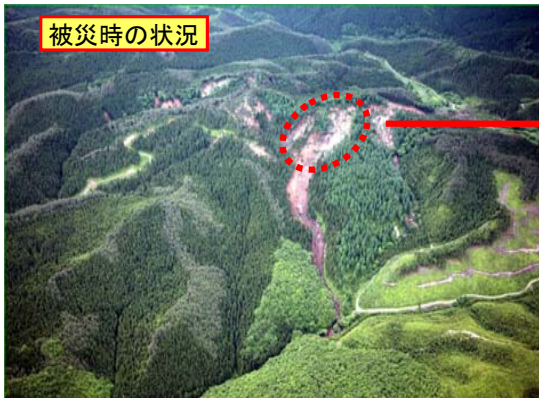
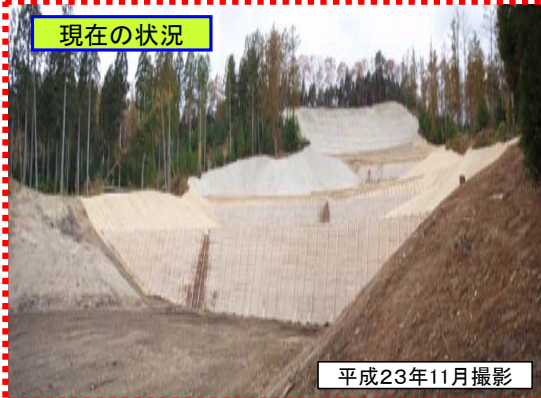
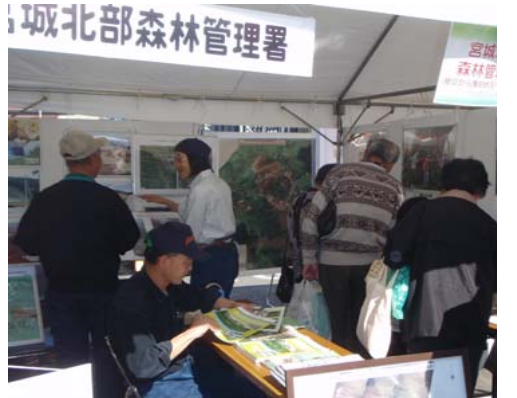
本沢軽井沢Ⅱ(H22)治山工事

不安定な斜面を安定させ、移動性の高い残留土砂を固定させるため、コンクリート土留工を施工しました。併せて、丸太柵工及びむしろ伏工による山腹緑化工を施工し、斜面表土の流出の防止と早期の森林への回復を図っています。

本崩壊地は一迫川支流草木川上流に位置しています。下流には金沢集落、県道、市道等の重要な保全対象が存在します。被災時は崩壊地直下にある市道まで土砂が流出し、地域社会に多大な影響を及ぼしました。

平成22～23年度に復旧対策(土留工、山腹緑化工)を行いました。コンクリート土留工に使用した型枠と山腹緑化工に使用した丸太柵工には、木材の利用を促進させるため間伐材を使用しています。

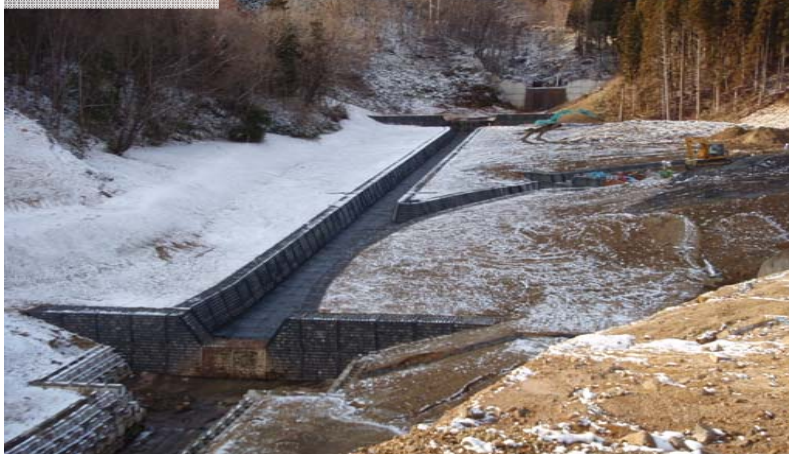
7 荒砥沢 【溪間工(8号鋼製柵床固工、5~6号鋼製柵流路工)】

地すべりにより移動堆積した土塊により溪流が閉塞され湛水地が形成されました。

下流の荒砥沢ダム貯水池へ土砂が流出しないよう、湛水の解消と溪流に堆積した不安定な土砂の移動防止を目的に、鋼製柵床固工と鋼製柵流路工を設置しました。
