概要

被災地の復旧状況 栗駒耕英地区(冷沢)

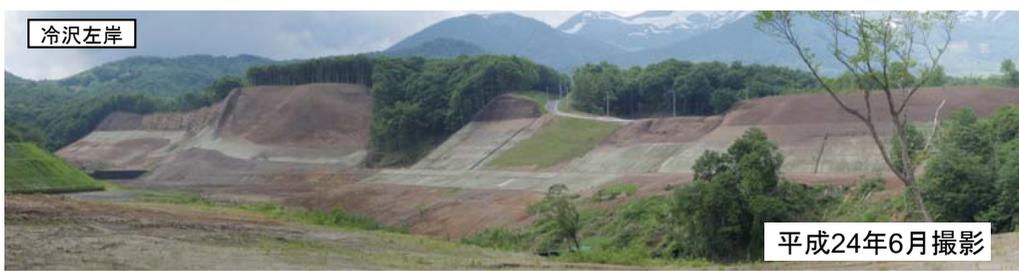
本施工地は、栗原市栗駒沼倉耕英南地内に位置します。地震によって冷沢では溪流の両岸が約1kmにわたって大規模に崩壊し、大量の不安定土砂や倒木が沢や崩壊地内に堆積しました。冷沢付近の人家や市道、また下流域を保全するため、平成20年度から民有林直轄治山事業を実施しています。平成23年度までに谷止工4基、山腹工 約17.5ha(吹付のり枠工、グラウンドアンカー工、のり切工ほか)を実施しました。

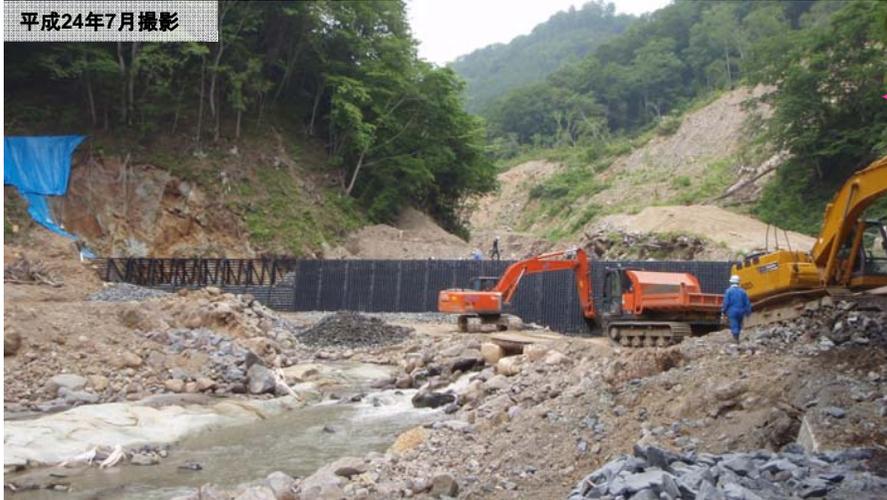
- 6 河原小屋沢 II [溪間工(鋼製枠谷止工)]

鋼製枠谷止工の組立を行っています。

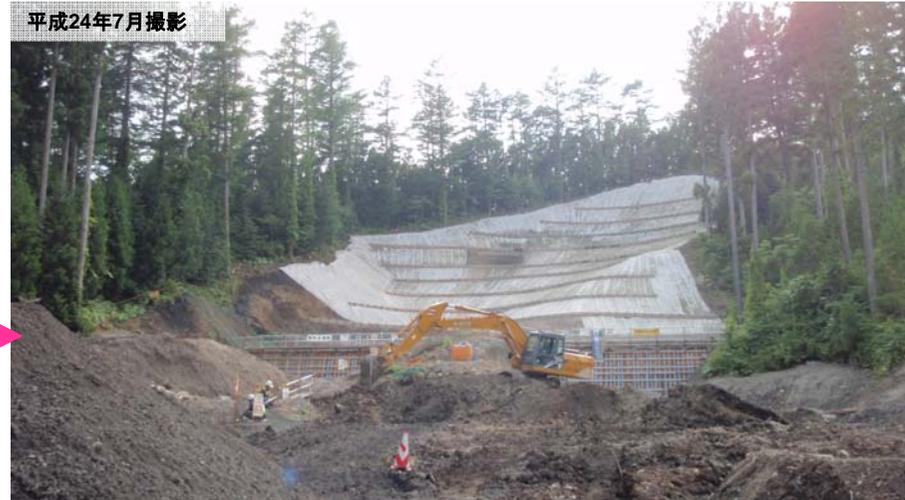
- 7 本沢軽井沢 I (H23) [山腹工(コンクリート土留工ほか)、溪間工(コンクリート谷止工ほか)]

コンクリート土留工を建設中です。また、コンクリート谷止工の建設準備に着手しました。
