山地災害の記録

平成20年岩手・宮城内陸地震

林野庁
東北森林管理局

山地災害の記録 平成20年岩手・宮城内陸地震

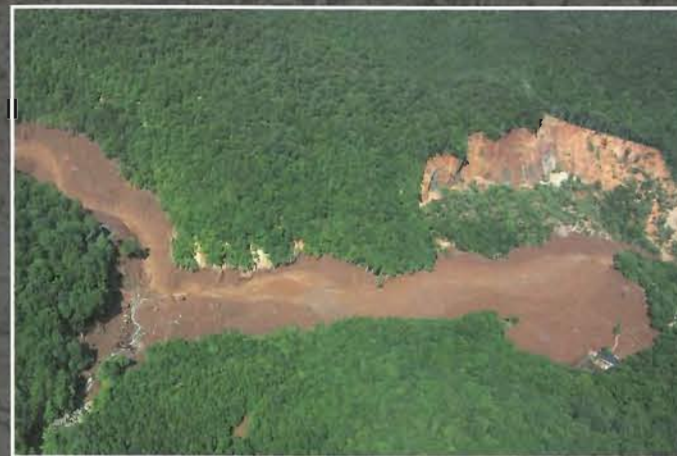
土石流にのみ込まれた駒の湯温泉 [宮城県栗原市栗駒沼倉耕英]

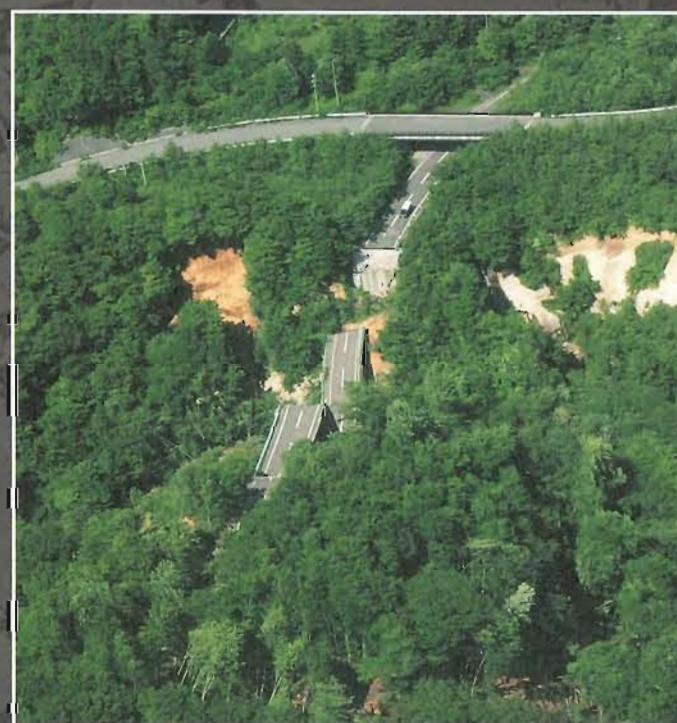
祭時(まつるへ)大橋 地すべりにより橋台・橋脚ごと移動し、落下したと考えられている [国道342号・岩手県一関市巖美町]

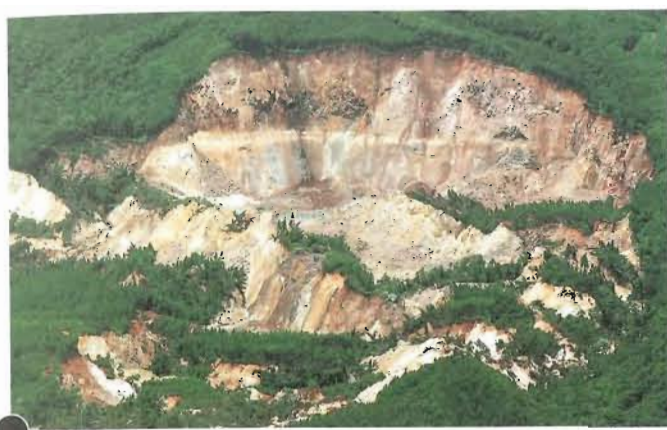
地すべり頭部の滑落崖 滑落崖の比高は最大で約150mに達する

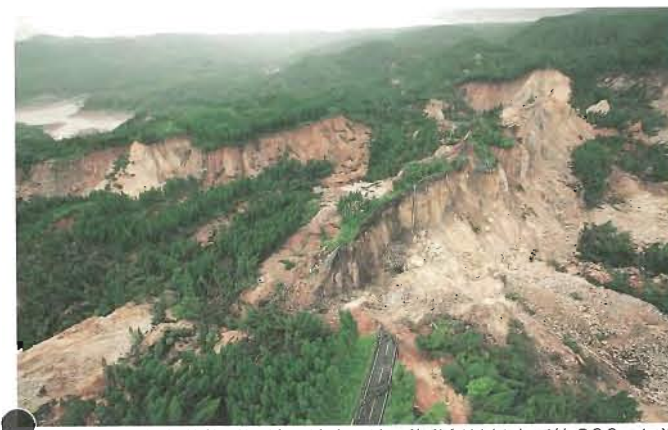
寸断された市道荒砥沢線 地すべりの移動量は最大で約300mに達する

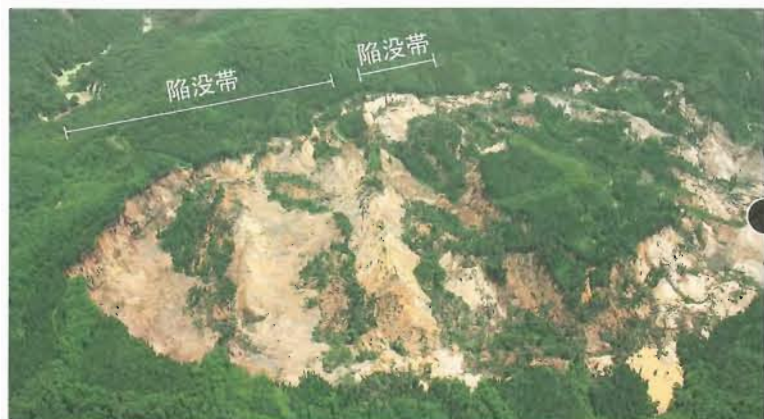
地すべり全景 地すべり頭部には広範囲に陥没帯が形成され、軽石凝灰岩、溶結凝灰岩の崩壊物が堆積する(左が頭部、写真右方向へ移動)

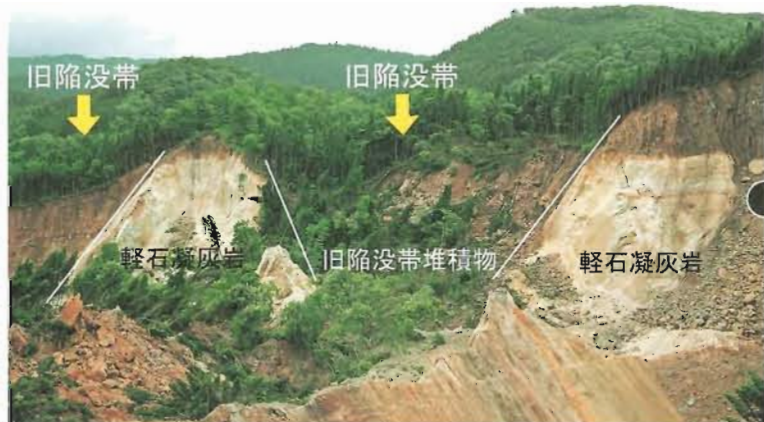
右側側面には「旧陥没帯堆積物の断面」が残存

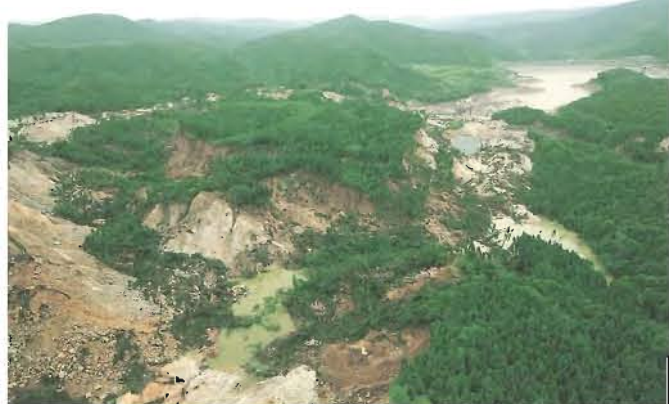
地すべり中央~末端近くの移動土塊(写真中央)は、変形・沈降が少なく、ほぼ水平方向に移動(地すべり頭部上空から下方の移動土塊を望む)

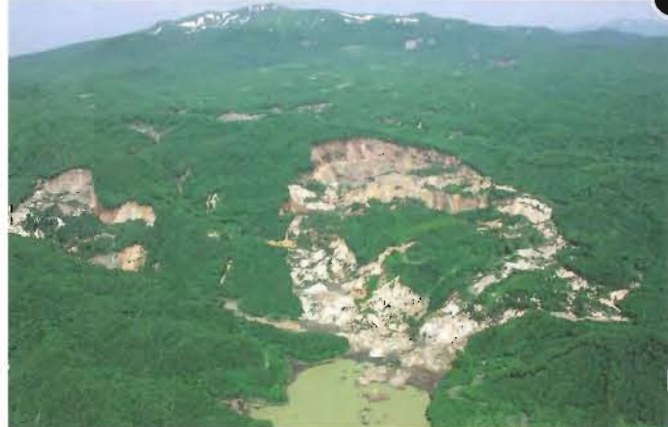
地すべり全景 地すべり末端部(荒砥沢ダム上空から栗駒山方面を望む)

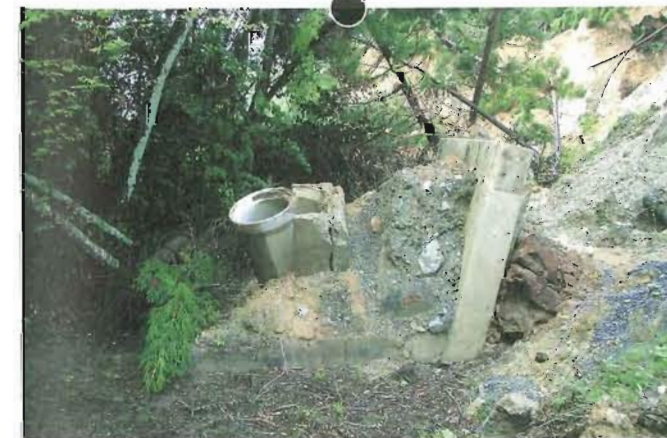
地すべり末端部付近の擾乱帯で隆起したヒューム管と破碎シルト岩

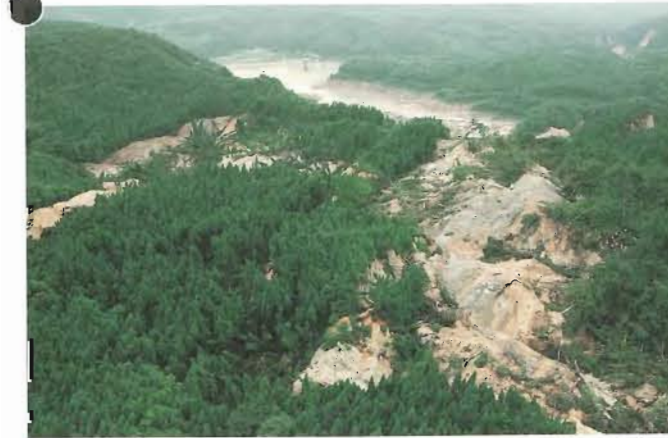
末端部~両側壁では元の地盤から、最大で80mもの隆起が確認された

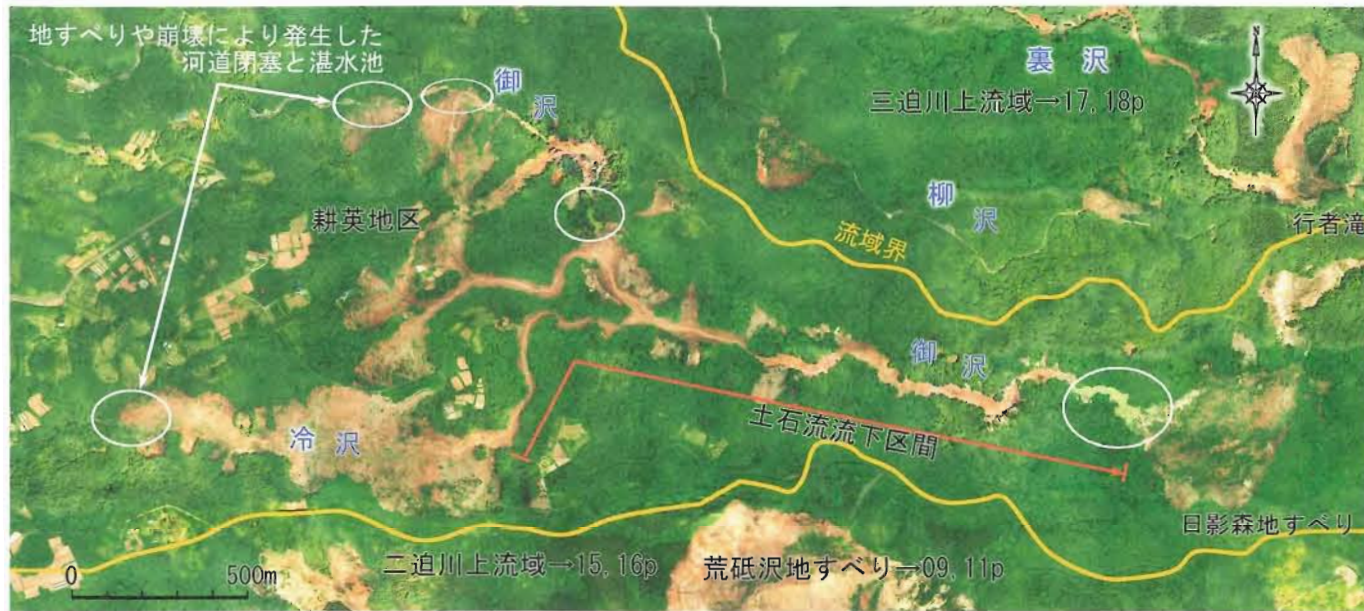
耕英地区全景 山腹および溪流荒廃状況のオルソ画像(朝日航洋株式会社撮影)
御沢・冷沢で発生した山腹崩壊により流動性の高い崩積土が土石流となって御沢下流域へ流出

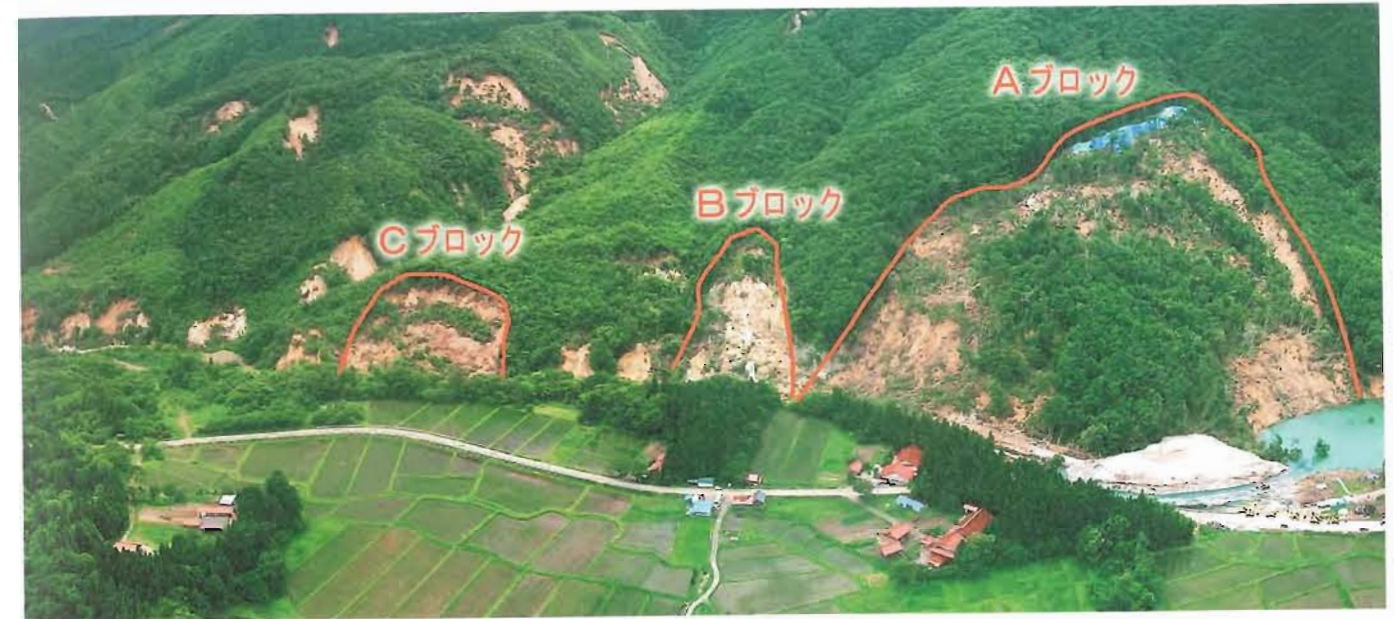
災害発生直後の山腹荒廃状況(朝日航洋株式会社撮影)

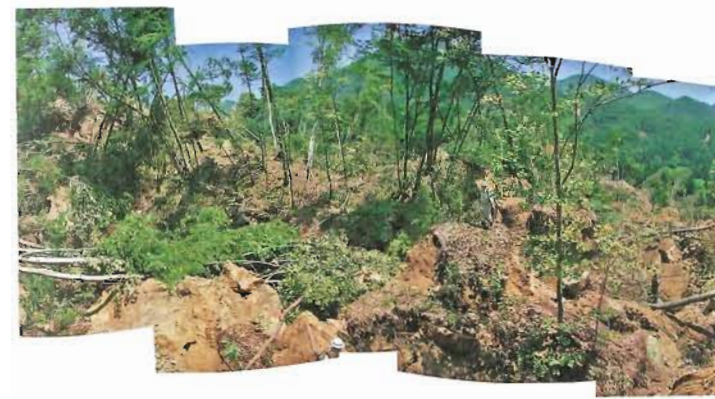
Aブロック地すべり地内の荒廃状況

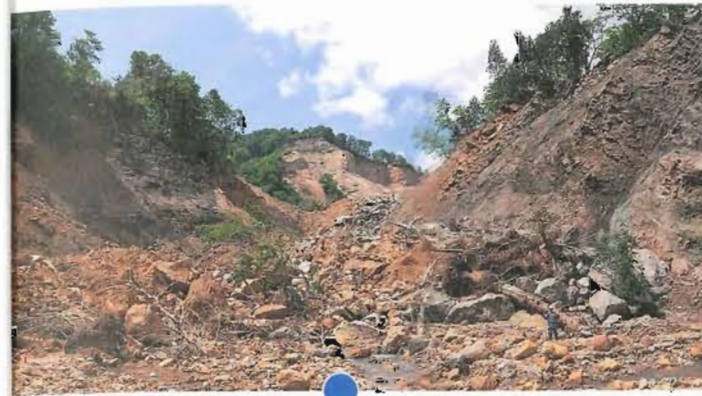
腰抜沢 山腹崩壊状況

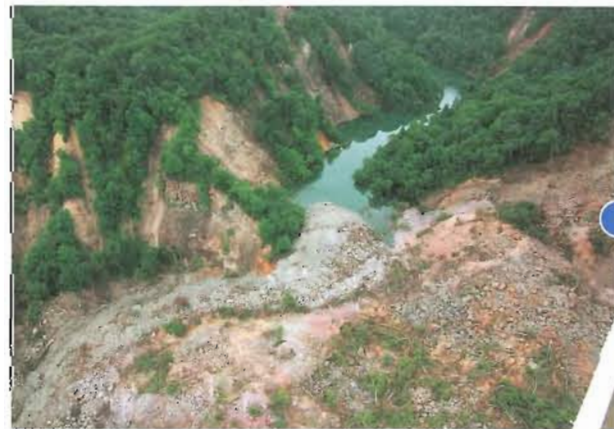
湯浜地区 崩落した土砂による河道閉塞状況

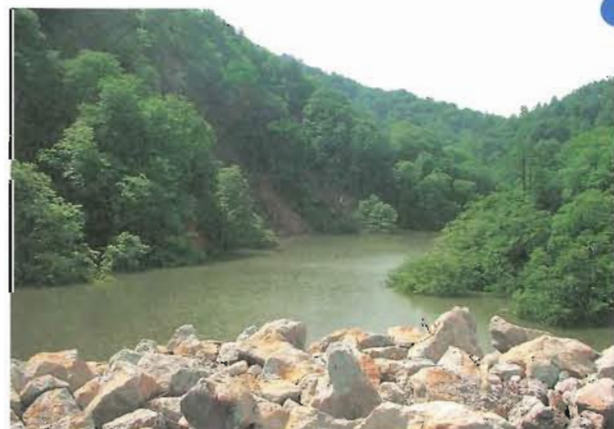
湯浜地区 河道閉塞による湛水状況

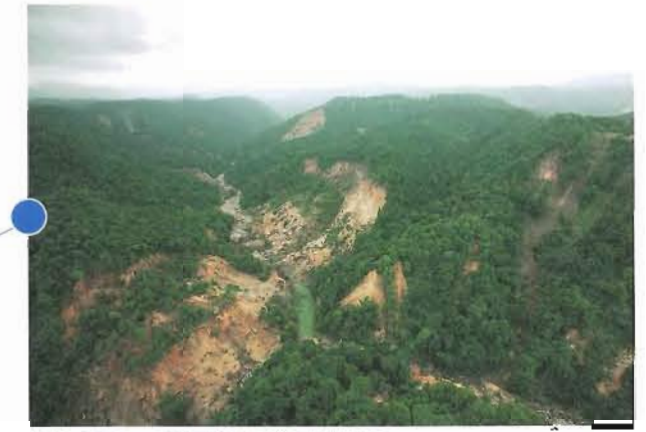
河原小屋沢 山腹崩壊と河道閉塞状況

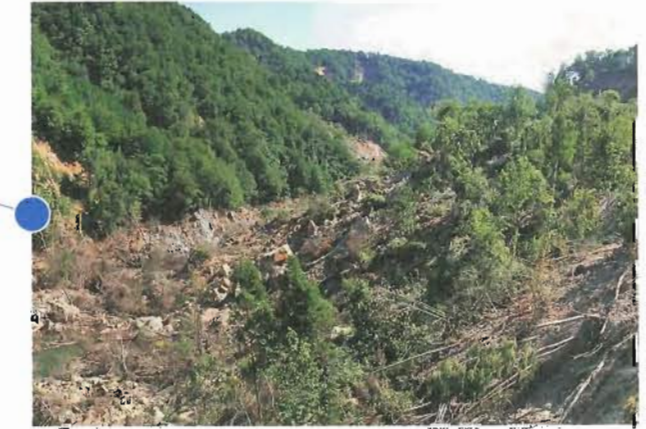
河原小屋沢 山腹崩壊地内の荒廃状況

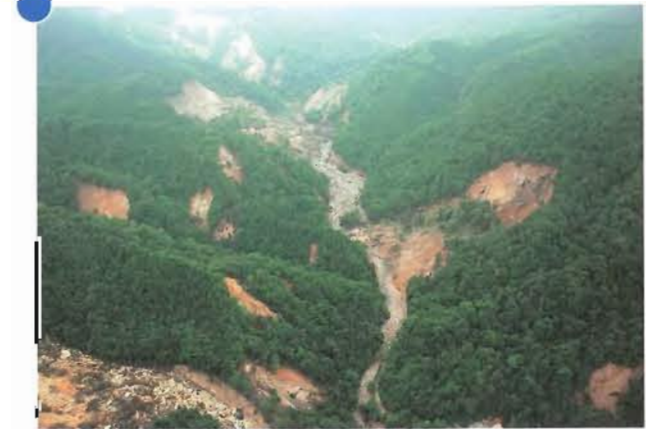
河原小屋沢 山腹崩壊と溪流荒廃状況(下流域より上流方向を望む)

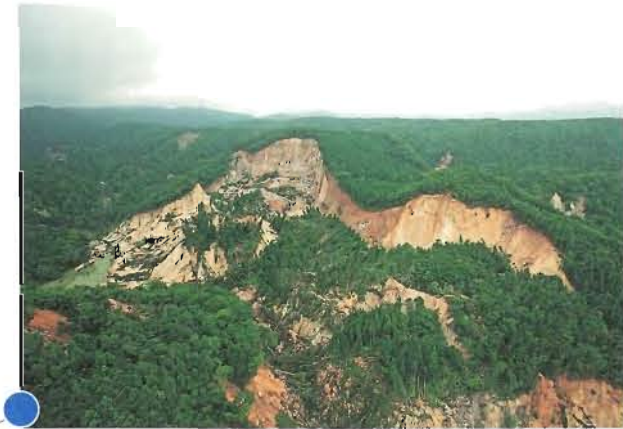
シヅミクラ沢 地すべり全景

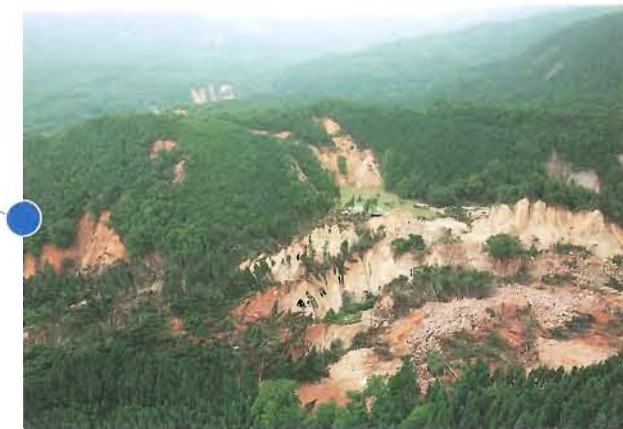
シヅミクラ沢 地すべり頭部からの全景

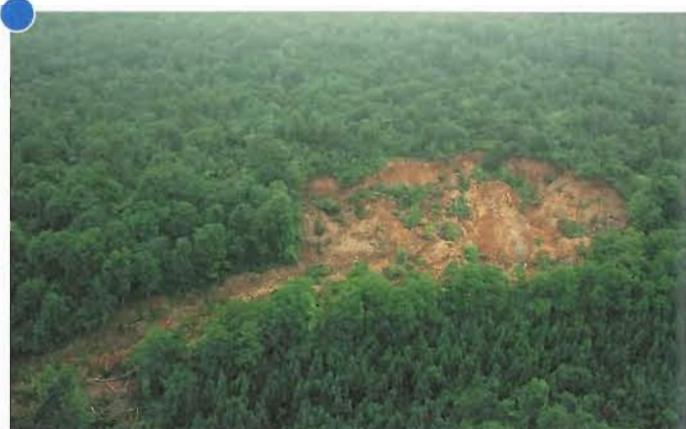
マダラ沢 土石流発生源の山腹崩壊

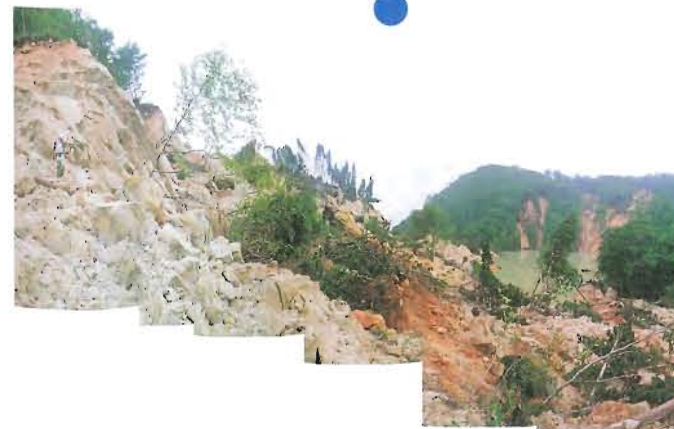
シヅミクラ沢 地すべり地内の荒廃状況と末端部湛水状況

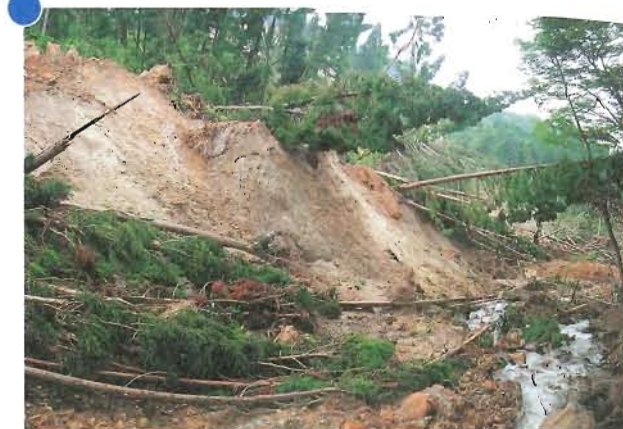
シヅミクラ沢 地すべり末端部と溪岸荒廃状況

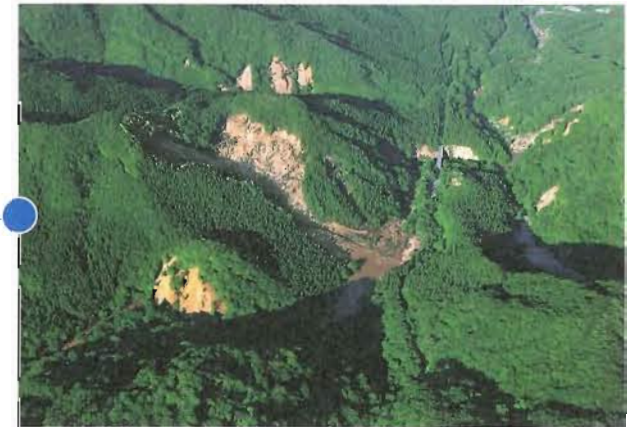
三迫川 行者滝に隣接した山腹崩壊

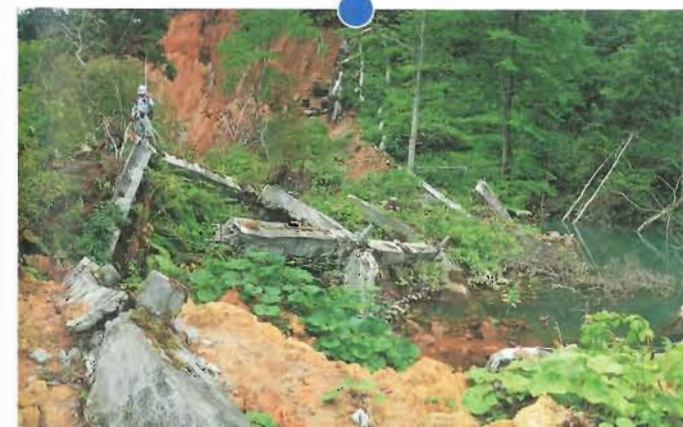
柳沢 被災した道路路面と河道閉塞による湛水状況

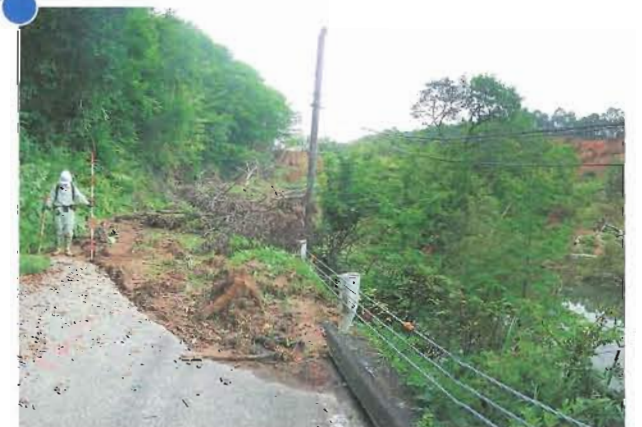
柳沢 山腹崩壊から流出した土砂による県道被災状況

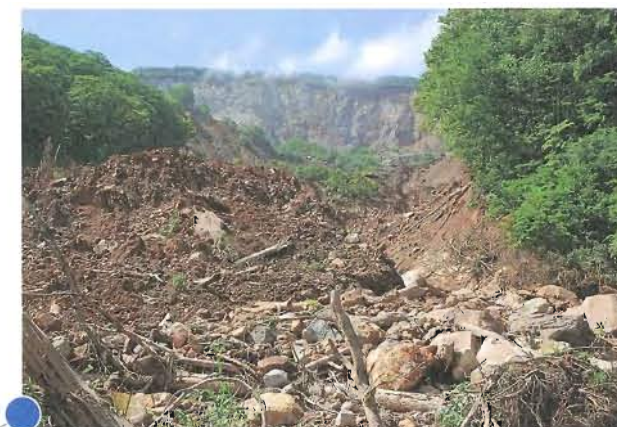
産女川上流 大規模な地すべりにより流出した大量の不安定土砂

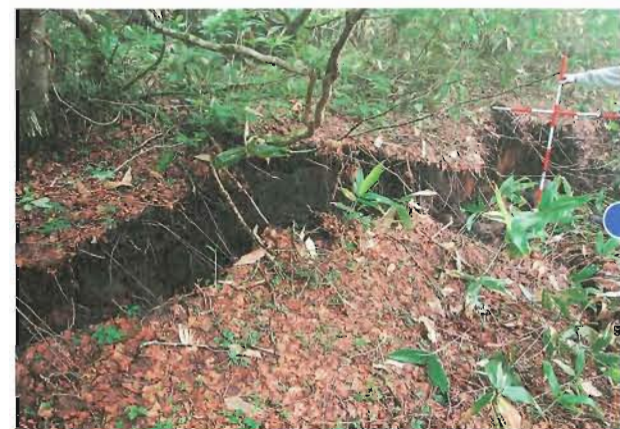
産女川上流 地すべり頭部の背後に確認された拡大性の亀裂

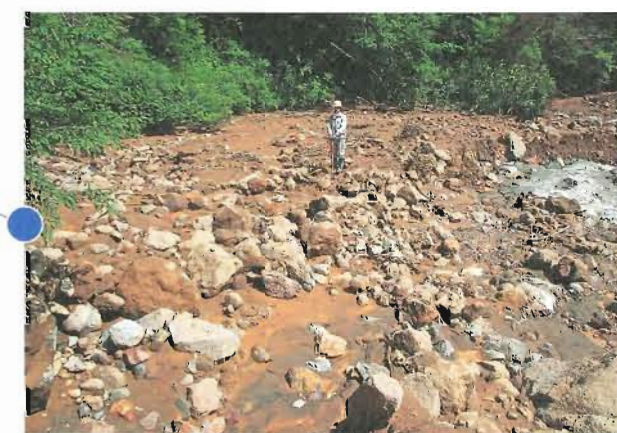
産女川上流 溪流荒廃状況

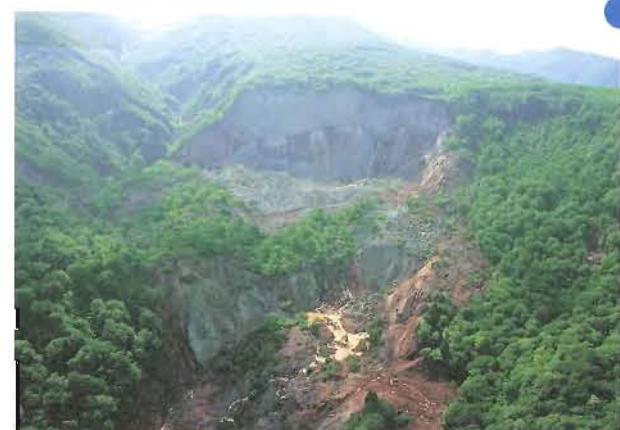
産女川上流 地すべり全景

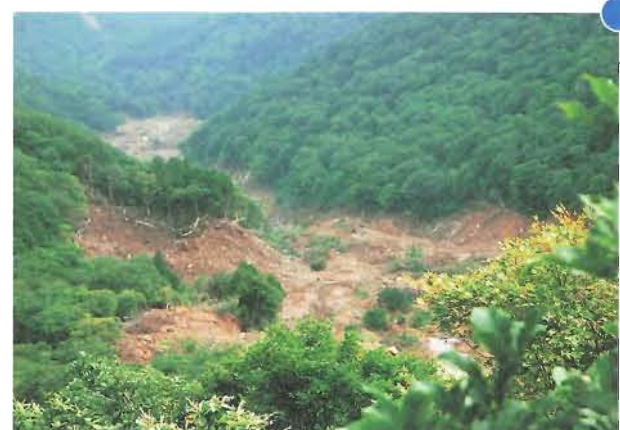
産女川上流 土石流となって土砂が1.5kmにわたり流下

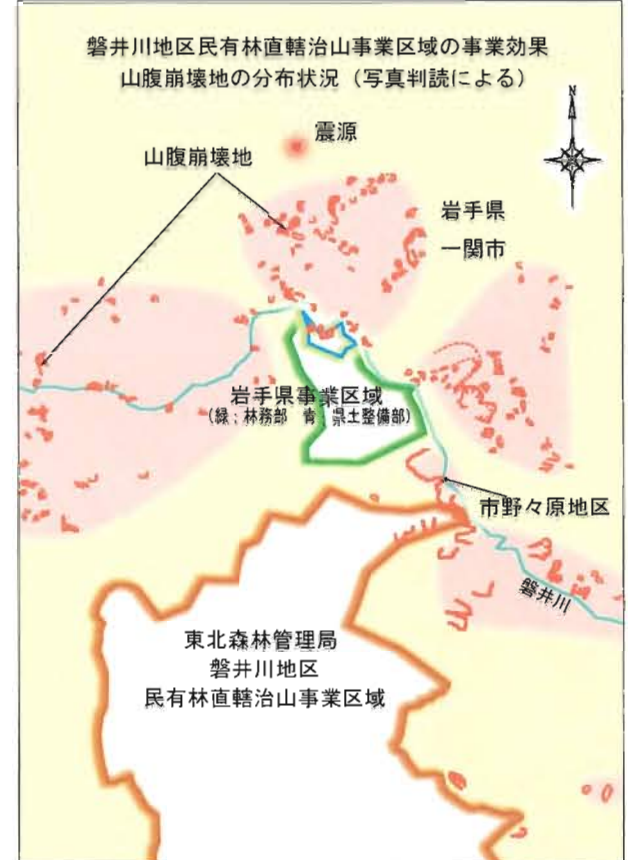
被災状況 磐井川上流域では、磐井川源流・一ツ石沢および東桂沢で大規模な山腹崩壊が集中しています。また河道閉塞が4箇所でも発生しました。山腹崩壊箇所は644箇所と宮城県の一迫川上流域に次いで多発した流域となっています。不安定土砂発生量は約813万m³です。なお、民有林直轄治山事業の実施区域では、治山事業が効果を発揮し、地震による被害がほとんどみられないことが確認されました(22p、右上略図参照)。

磐井川地区民有林直轄治山事業区域の事業効果(略図)
事業区域外に山腹崩壊が集中

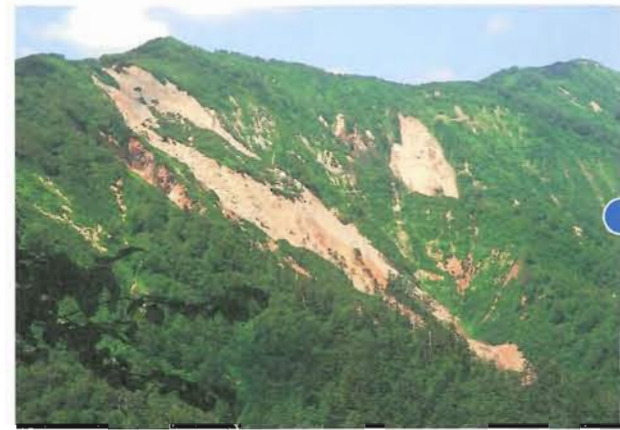
湯尻沢 大蘇山付近の山腹崩壊状況

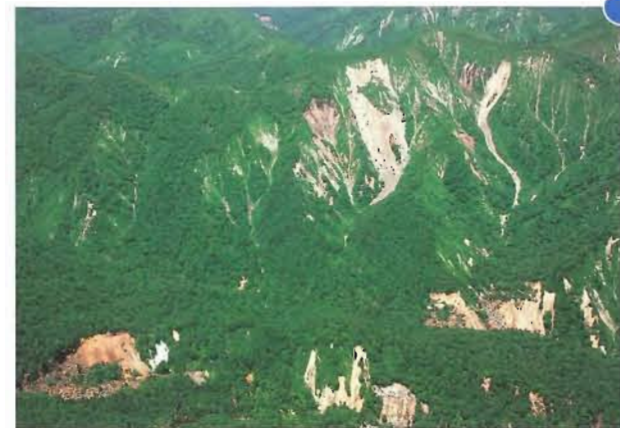
磐井川(奥は湯尻沢) 源流部の山肌に残る無数の爪痕

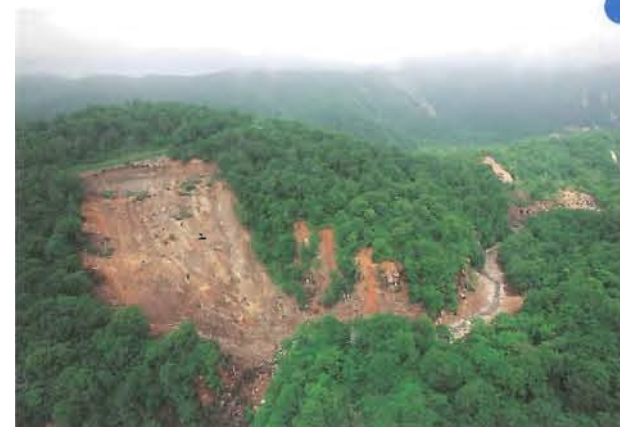
磐井川 国道直下の大規模崩壊により国道342号が被災

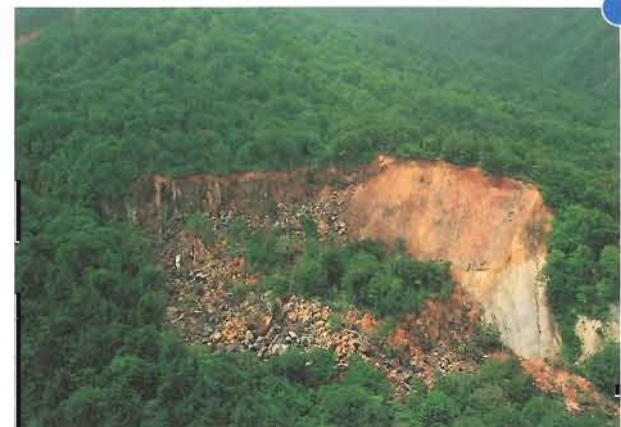
磐井川 大規模な山腹崩壊

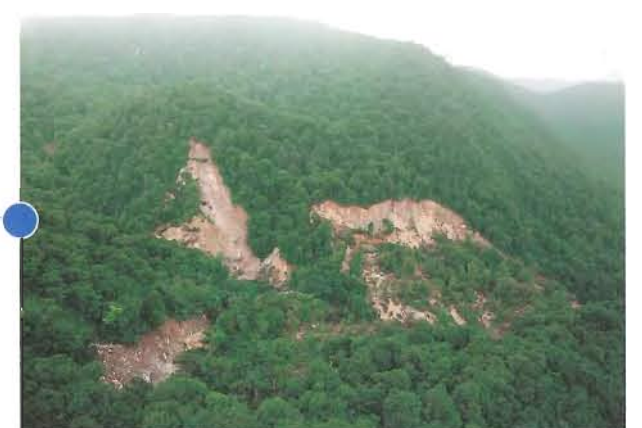
一ツ石沢上流 山腹崩壊による河道閉塞状況

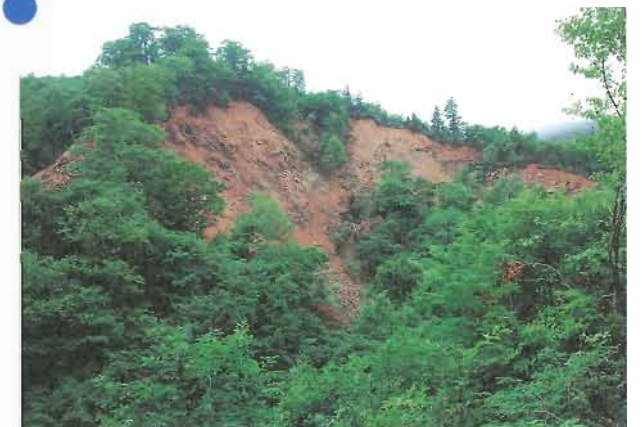
東桂沢上流 山腹崩壊状況

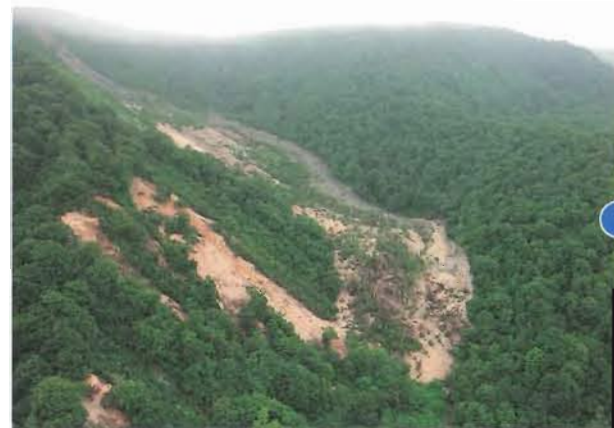
北沢最上流部 山腹崩壊により発生した不安定土砂の堆積状況

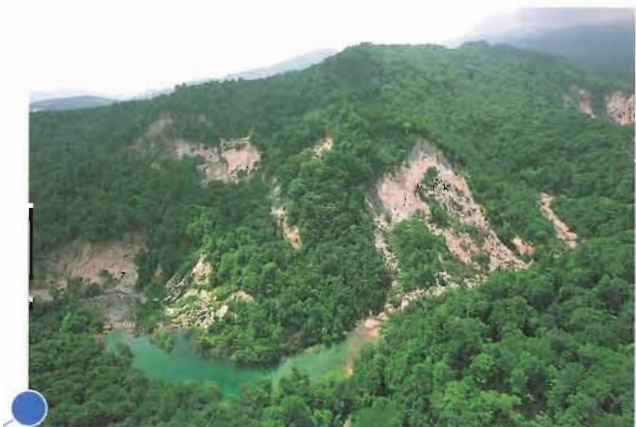
尿前沢右岸 地すべりによる河道閉塞状況

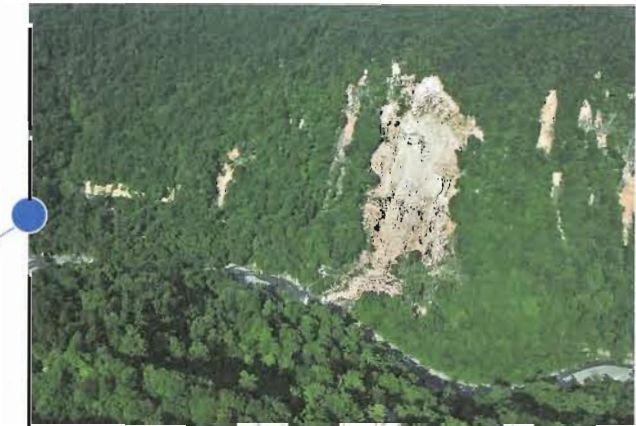
尿前沢中流左岸 山腹崩壊状況

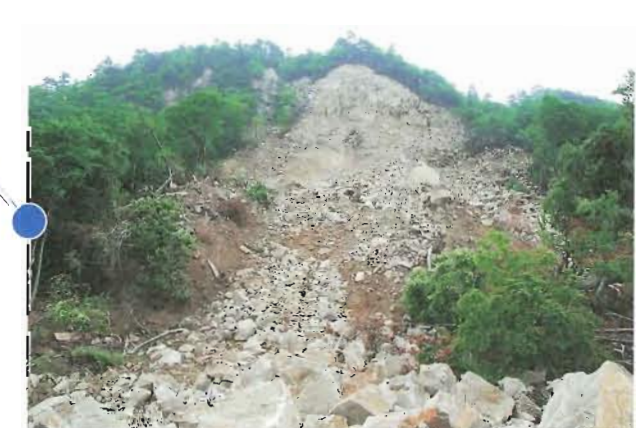
尿前沢中流左岸 山腹崩壊地内の荒廃状況

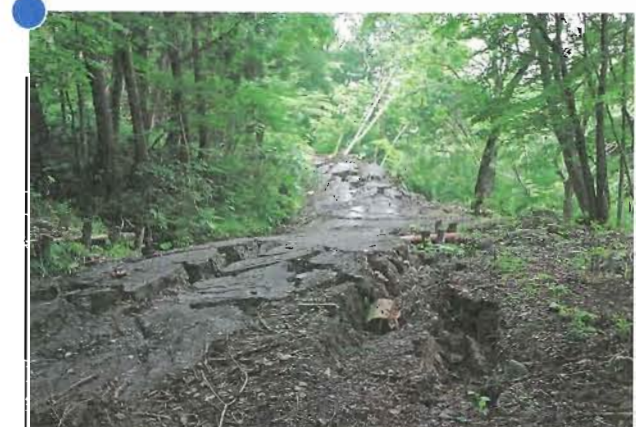
尿前沢 被災した林道
