ヒバ造林地における成林阻害要因について

地方独立行政法人青森県産業技術センター林業研究所 田中功二

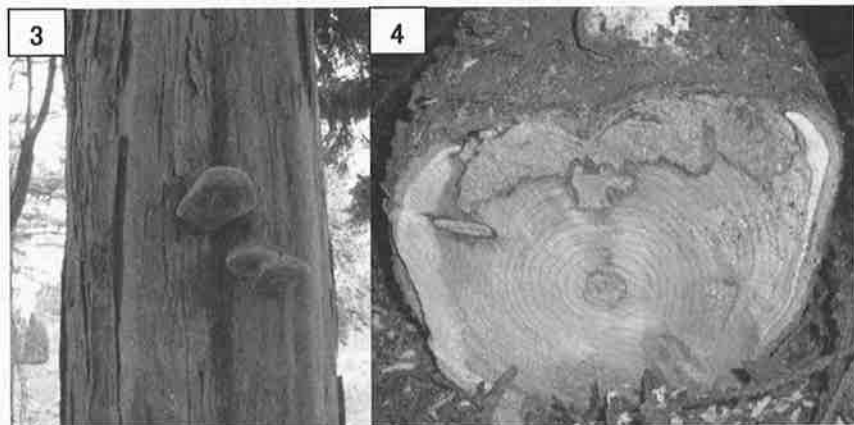
モミサルノコシカケは幹の窪んだ部分に発生するキノコ（担子菌）で、木材腐朽菌の一種である。幹に発生した外観からは、材部に与えている腐朽の状態が分からないものの、幹を切断して内部を観察すると、木材として利用が難しい状態であった（図-

図-3 樹幹に発生したモミサルノコシカケ

図-4 腐朽がみられる木口面（写真上部にモミサルノコシカケ）

3, 4)。しかし、モミサルノコシカケは癌に効くと言われ、探している人も結構いるらしいが、採取がかなり難しいことから (4)、発病率はあまり高くなく病害として、成林への影響は少ないものと考えられる。

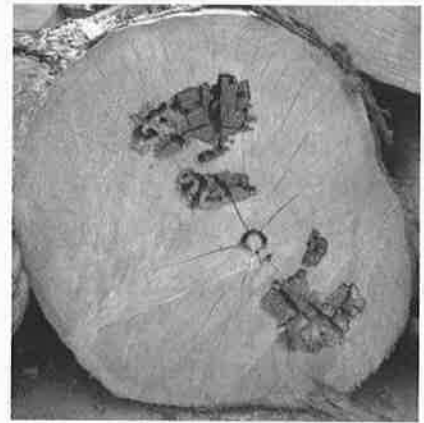
スギノアカネトラカミキリは、スギのトビクサレで有名な穿孔性害虫である。昔からヒバでも被害は知られていたものの、スギに比較し変色や腐れが目立たず、そのまま被害材が利用されることもあった。しかしながら、トビクサレとなった材部から腐朽が拡大し、著しい材質劣化に繋がる可能性もあることから(図-5)、スギノアカネトラカミキリの産卵箇所となる枯枝を着けないように、適期に枝打ちを行うことが大切である。

図-5 トビクサレから拡大した幹腐朽

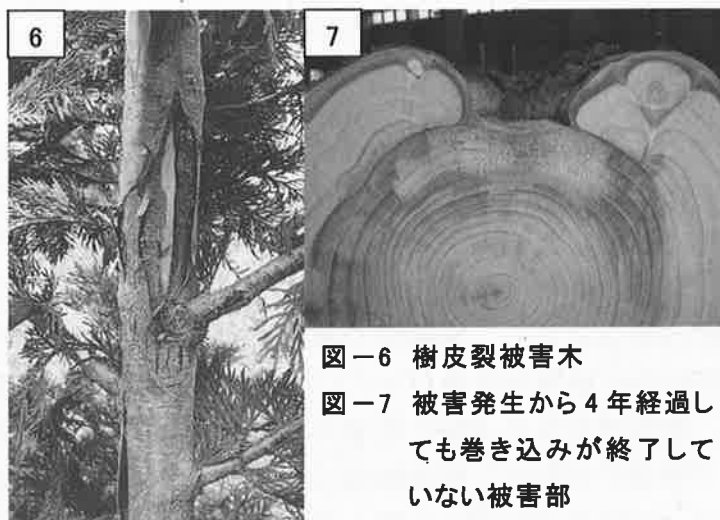
ヒバの凍害の事例は、北海道のトドマツで有名な幹内部から割れる凍裂とは異なり、樹皮が繊維に沿って裂ける樹皮裂であった。1本の木で何ヶ所も裂けることもあり、材部が露出する(図-6)。被害部位は1年で巻き込みが終了するものや数年経過しても巻き込みが終了しないものがあり、材部に変色や腐朽が見られる(図-7)。

なお幹の垂直方向に形成された痕は「へびさがり」と呼ばれることもある。これまでの調査 (9, 10) と最近の調査から、樹皮裂は 20 年生以下のヒバで発生し、複層林の下層植栽されたヒバでは被害が見られず、被害箇所は 80% は樹幹の南西から南東の南向部位に観察される特徴がみられた。

図-6 樹皮裂被害木

図-7 被害発生から4年経過しても巻き込みが終了していない被害部

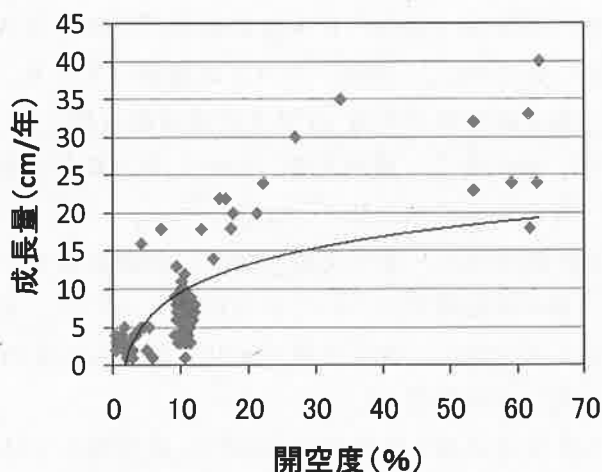
複層林下層のヒバは、上層林の発達による日射量不足による成長停滞が目立つ。植栽時には受光伐や枝打ちにより適当な日射量が確保されていたものと思われるが、手入れを怠ると、樹冠の発達により林内への日射量は徐々に低下し、ほとんど成長が見込めない状態になる。当研究所の複層林試験地 (スギ-ヒバ) において、魚眼レンズによる全天空写真からの開空度と年間成長

図-8 樹下植栽されたヒバの開空度と成長量の関係

量を調査した結果（図-8）、15%以上の開空度を維持する管理が必要だと判断された。
