# 岩手・宮城内陸地震における岩手南部森林管理署の取り組み

岩手南部森林管理署 湯田治山事業所主任 榎戸 理洋

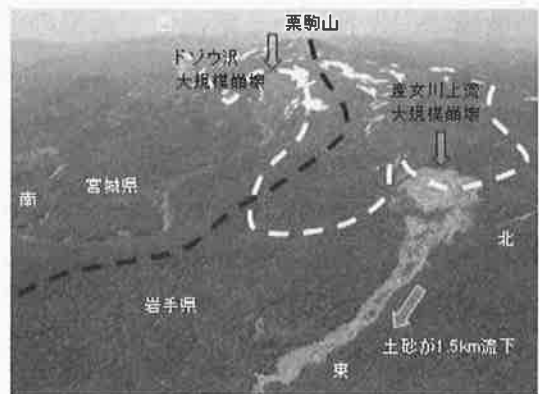
今回の地震によって被害を受けた岩手県内の5流域の山腹・溪流被災状況は別表のとおりである(表-1)。今回の地震では栗駒山周辺の比較的狭い範囲で山地災害が顕著に発生したことから、被害状況として産女川上流域と磐井川上流域の被害状況を挙げる。宮城県との県境にあたる栗駒山東側に位置する産女川上流域と北東側に位置する磐井川上流域は砂岩・泥岩互層の上に栗駒山の火山噴出物(溶岩・凝灰角礫岩)が分布している地質である。産女川上流域では大規模な地すべり性崩壊が発生し、その規模は斜面長400m、幅350m、推定崩壊深90m、最大滑落崖高さ100mに達し、崩壊土砂量は870万m<sup>3</sup>と推定され、土砂の一部が土石流となり、下流にあった

写真-1 産女川上流域 大規模崩壊と土石流

林道橋梁を流出させながら約 1.5km 流下した（写真-1、2）。産女川上流域の山腹崩壊箇所は 36 箇所であり、他の流域と比較して少なかったものの大量の不安定土砂が発生し、現在でも崩壊地や溪流に残存している状況である。また磐井川上流域では山腹崩壊箇所は 644 箇所と宮城県の一迫川上流域に次いで多発した流域となり、不安定土砂発生量は約 813m<sup>3</sup> である。磐井川上流域では河道閉塞箇所が 4 箇所発生したほか、国道 342 号線の路肩から山腹崩壊が発生するなど山地災害が広範囲にわたっている（写真-3）。

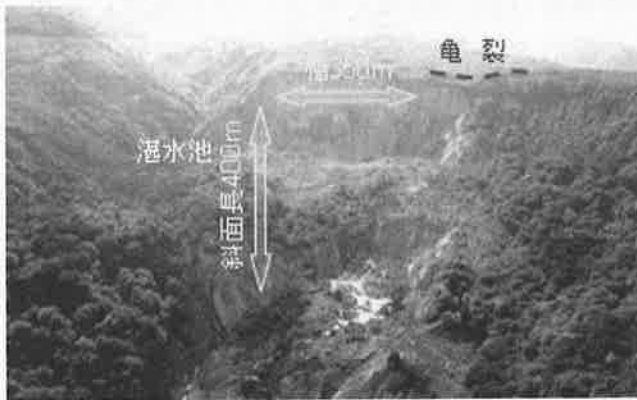
写真-2 産女川上流大崩壊地

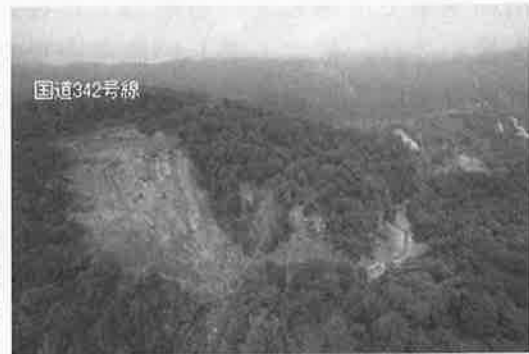
写真-3 磐井川上流域

国道 342 号線を頭部とした崩壊

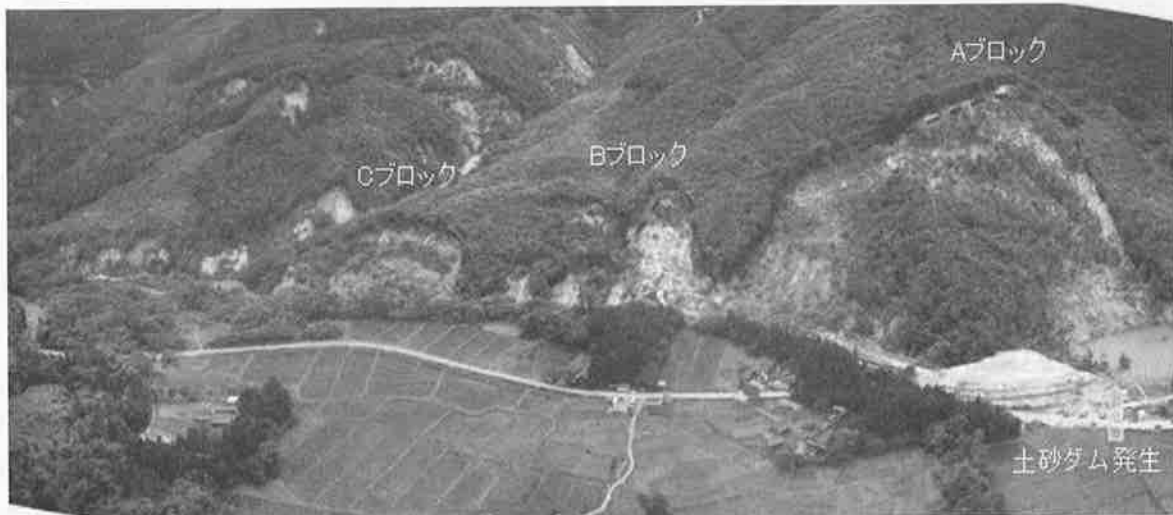
民有地である岩手県一関市の市野々原地区では、今回の地震により磐井川が約 150m にわたって河道閉塞し、上流側に深さ約 20m の湛水池を形成させる大規模な地すべりが発生した。この湛水池は、国土交通省によって河川の切り替えが行われた。市野々原地区の地すべりは 3 つのブロックからなり（写真-4）A ブロックの地すべりは最大であり、その規模は斜面長 430m、幅 250m、すべり面深度 30m、移動土塊量は 360 万 m<sup>3</sup> である。この土塊が磐井川に向かって 100m 以上直行し、末端部は磐井川河床部を抜け出し基岩の露出した対岸谷壁に衝突して停止したことにより、河道閉塞土量は 123 万 m<sup>3</sup> に達するものとなった。

写真-4 市野々原地区地すべり

市野々原地区地すべりのAブロックの復旧対策については、河道閉塞させた土砂に地すべりの抑え盛土の効果を発揮させることを目的とし、国土交通省で実施する付替河道の掘削土処理した盛土の上に林野庁で抑え盛土を実施する計画であり、施工に当たっては国土交通省と綿密な連絡調整を行っている。市野々原地区は今回の地震の災害を起し磐井川地区民有林直轄地すべり防止事業区域に追加指定され、各ブロックにおいて地すべり対策工を順次実施している。Aブロックにおいては頭部排土と抑え盛土を基本的な地すべり対策とし、盛土工の法尻に土留工を施工し、陥没帯や二次滑落崖の見られる山腹面には排土工、土留工、水路工、柵工、吹付工等を施工し安定を図っており、頭部においては約6万m<sup>3</sup>の排土工と斜面の整地を行う工事が完成している（写真-11）。B、Cブロックにおいては約3万m<sup>3</sup>の排土工と土留工、杭打工等の山腹工が完成しており（写真-12）、A～Cブロック全体で約30万m<sup>3</sup>の排土工を行うこととなっている。

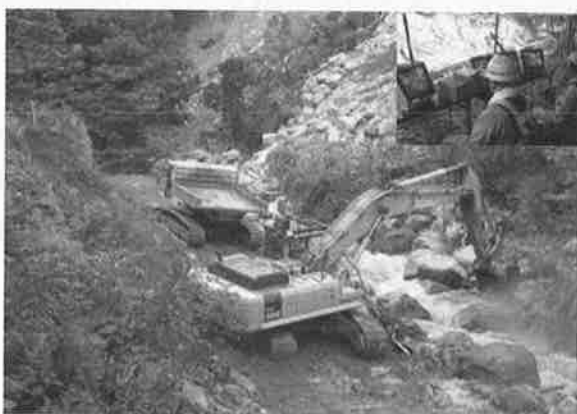
写真-5(1) 無人化施工による河道開削工事

急傾斜な山腹が崩壊した胆沢川上流域では、無人化施工機械で河道開削工事を行ったほか、上流部に崩壊箇所が連続して形成されていたため、早急に施工ができる鋼製カゴ枠による谷止工を設置し、土砂の下流への流出の抑制を図った。

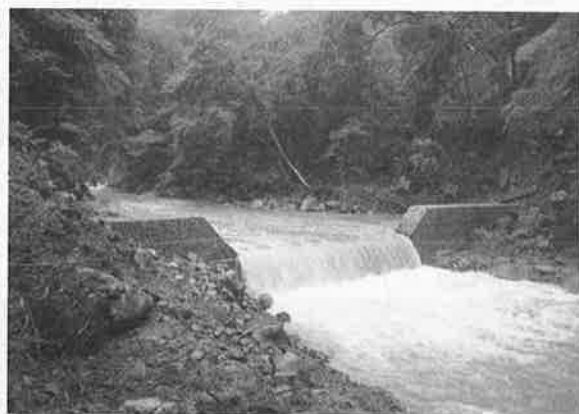
写真-5(2) 鋼製カゴ枠工による応急復旧工事

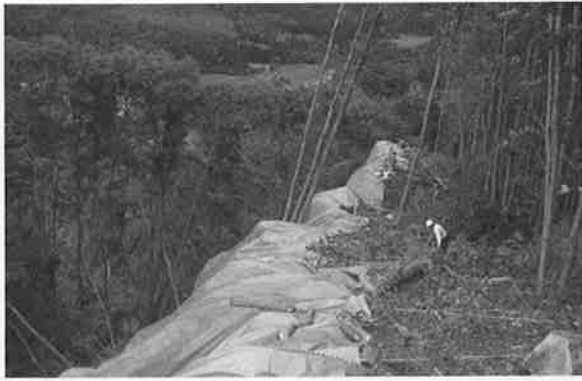
写真-6 市野々原地区地すべり

遮水シートによる地すべりの拡大防止措置

市野々原地区地すべりでは、冠頭部に発生した亀裂の遮水のため、シートを設置し二次災害防止措置を実施した。

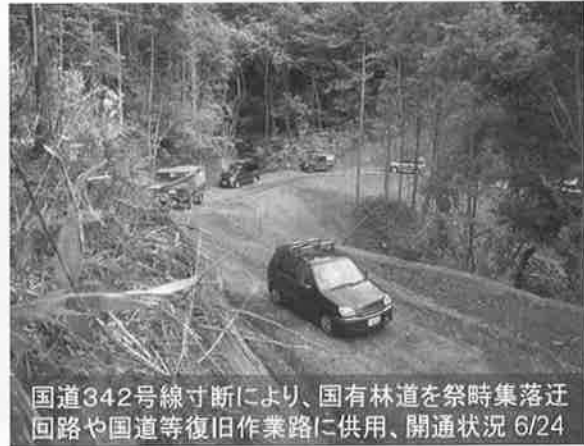
国道342号線寸断により、国有林道を祭時集落迂回路や国道等復旧作業路に供用、開通状況 6/24

写真-7 林道緊急復旧工事

祭時大橋が被災した国道342号線の迂回路として国有林道を利用するため、地震翌日の6月15日から被害調査を開始し、6月16日から崩落土の除去等林道の復旧工事に着手し、地震発生10日後の6月24日から供用を開始した。平成20年の供用期間中に孤立した祭時集落への一次帰宅や復旧工事作業路等として住民や関係者の車両が約4000台通行し活用された。

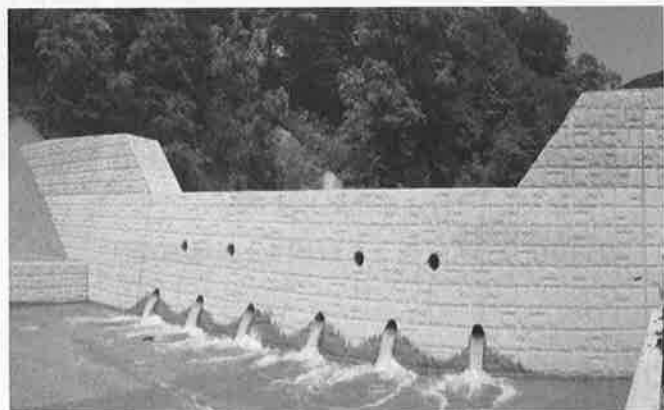
写真-9 産女川上流 溪間工完成

の浸食や崩壊を防止することを目的に治山ダム等の溪間工を45基、山腹崩壊の拡大防止に向け土留工・法枠工等の山腹工事を6箇所、排土工・抑え盛土工・杭打工等により、地すべり箇所の安定を図り、地下水が地すべりの原因となっている箇所については集水井工等を設置する地すべり工事を6箇所において実施しており、順次完成している（写真-9、10）。

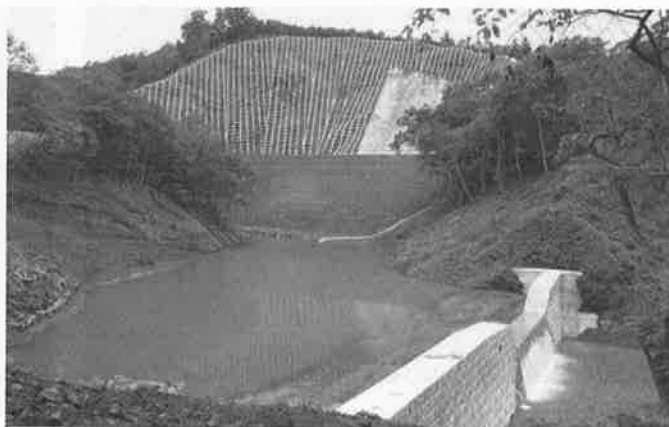
写真-10 磐井川上流 山腹工完成

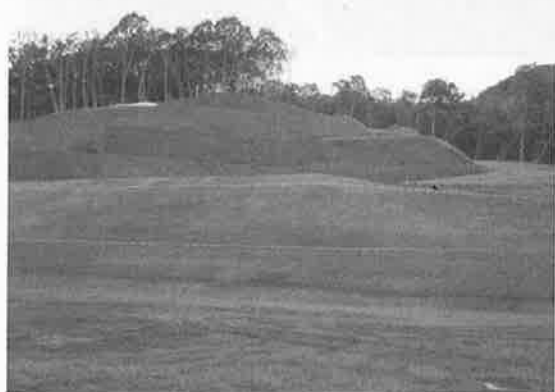
写真-11 市野々原地区地すべり  
Aブロック頭部排土工事完成

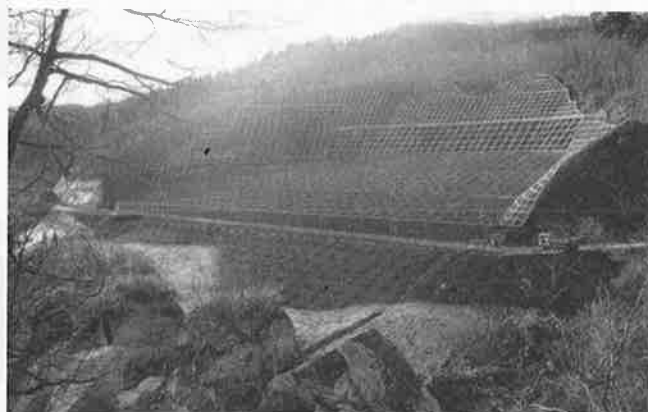
写真-12 市野々原地区地すべり  
Cブロック山腹工完成

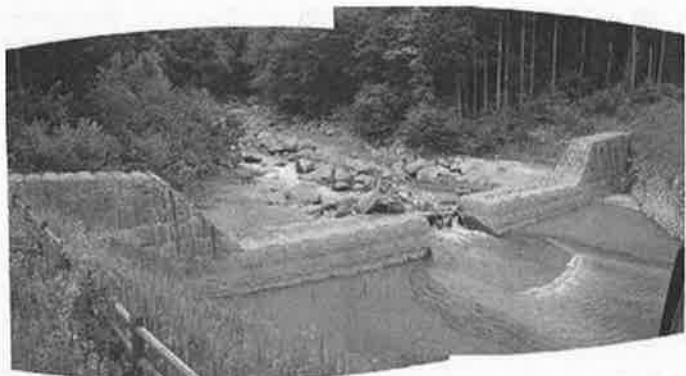
写真-13 は産女川大崩壊地の下流に設置されている既設床固工の地震発生後の状況である。治山ダムの上を濁流が流下したが、土石はダムの上流側に堆積しており、下流への土石の流出を抑制した。

写真-13 産女川中流域の既設治山ダムの効果

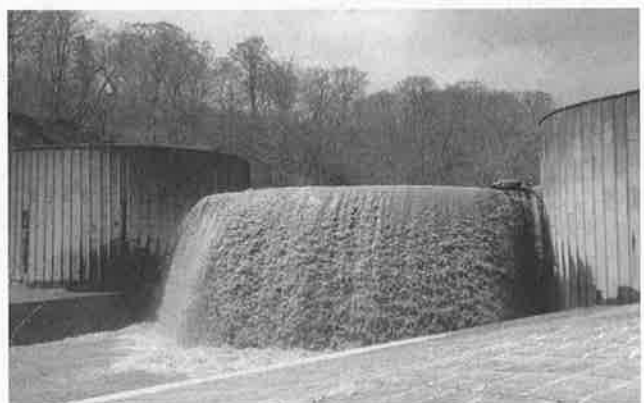
産女川には崩壊地から4.5km下流に、下流域への土砂流出を抑制することを目的に、工場製品や現地発生材の利用で工期の短縮が期待できる透過型のセルダムを施工し、融雪期前の平成21年3月下旬に完成した。このセルダムが完成した直後の4月21日から22日の二日間にわたり、累積で約80mmに達する豪雨と雪解水とが重なり合い水位が増し、上部崩壊土砂を起源とする土石流が発生したが、このセルダムにより土石流は捕捉され、濁水のみが流下することとなった(写真-14)。

写真-14 産女川上流域で完成した治山ダムが土石流を捕捉

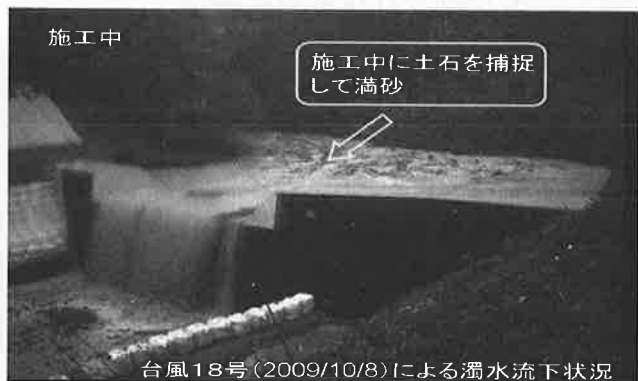
平成 21 年 10 月 30 日に完成した磐井川上流一ツ沢の治山ダムの上流では、平成 21 年 10 月 8 日に台風 18 号により土石流が発生した（写真-15）。このダムは台風時にはダム堤体が完成していたことから産女川と同様に土石を捕捉し、濁水のみが流下することとなった。

写真-15 磐井川上流で施工中の治山ダムが土石流を捕捉

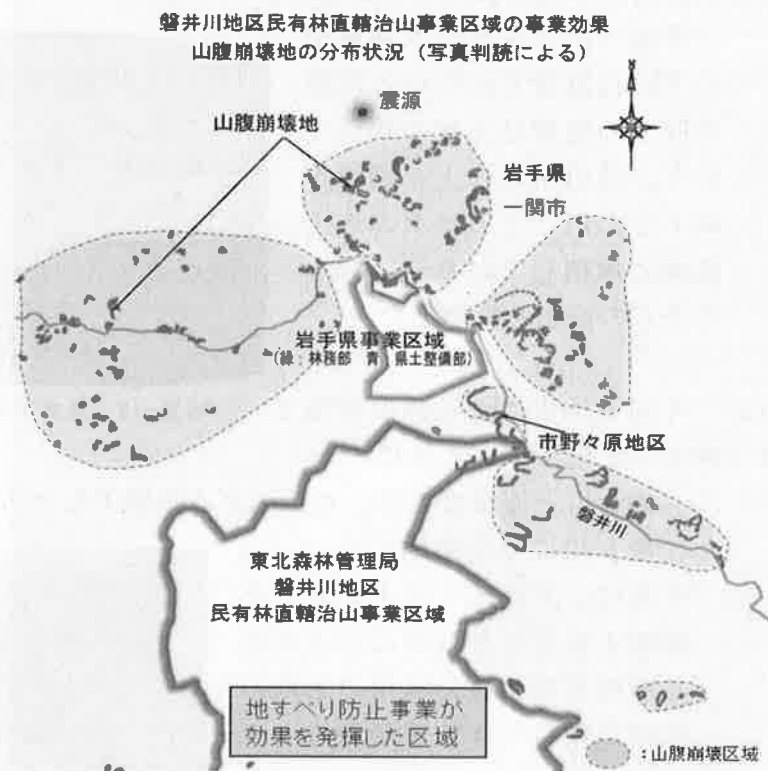
岩手南部森林管理署において 40 年間にわたり実施してきた地すべり防止事業が今回の地震においても山地災害を抑制し、効果を発揮した事例を紹介する。岩手南部森林管理署では昭和 22 年のカスリン台風、昭和 23 年のアイオン台風による未曾有の被害状況からの復旧のため、岩手県の要請により昭和 44 年から民有林直轄地すべり防止事業をスタートさせた。この事業区域では地すべりが起こる原因の一つとされている地下水を排除するための集水井工等を設置してきた。図-3 は事業区域と今回の地震による山腹崩壊、地すべりの発生箇所の関係を示したものである。岩手県及び岩手南部森林管理署における地すべり防止事業区域では、震源地から直線でわずか 5~6km、しかも崩壊地と同じ地質にも関わ

図-3 磐井川地区民有林直轄地すべり防止事業区域の事業効果

らず、治山施設と回復した森林の防災機能の向上の相乗効果により、山腹崩壊、地すべりはほとんど発生せず、地すべり防止事業の効果が発揮された。
