2.2 地すべり対策工の評価（案）

① -1 冠頭部拡大亀裂（排土工）

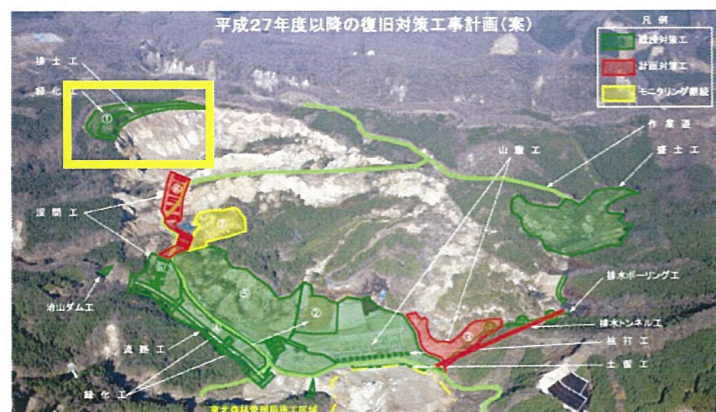
排土工（東側より）

○ 排土工（約 345 千 m<sup>3</sup>）

- ・ 排土工施工後に平成 23 年東北太平洋沖地震（最大深度：栗原市で深度 7）により変位は発生したものの、拡大崩壊は発生していない
- ・ 同地震による地表面の変位をニューマーク法で再現すると
  - 排土あり変位量（0.1m）≪排土なし変位量（4.7m）→排土効果は大きい
  - 地震時の変位量は、排土の効果により数 cm～10cm 程度の変位に収まっている。排土前（H20 岩手・宮城内陸地震）には最大 10m の落差の亀裂が既に形成されており、H23 東北太平洋沖地震による予測変位量を加えれば、 $h_{max} \approx 15m (10+4.7)$  に拡大したことになる。

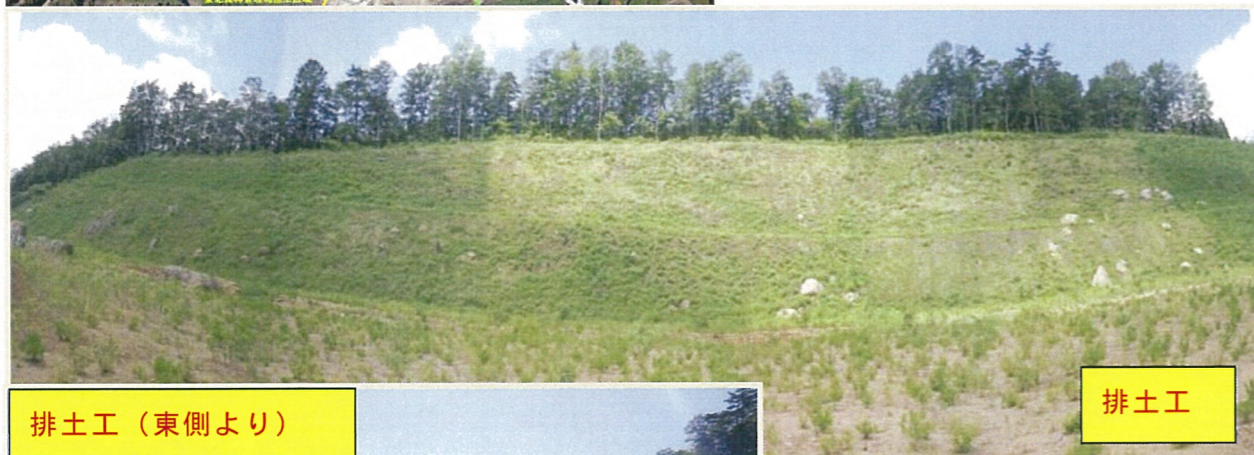
排土工

○ 緑化工（排土工の切土法面）

- ・ 緑化後に切土法での崩壊の発生はみられず効果を発現
- ・ 切土により造成された平坦面には、H25 頃よりアカマツを主体とした植生が自然侵入している

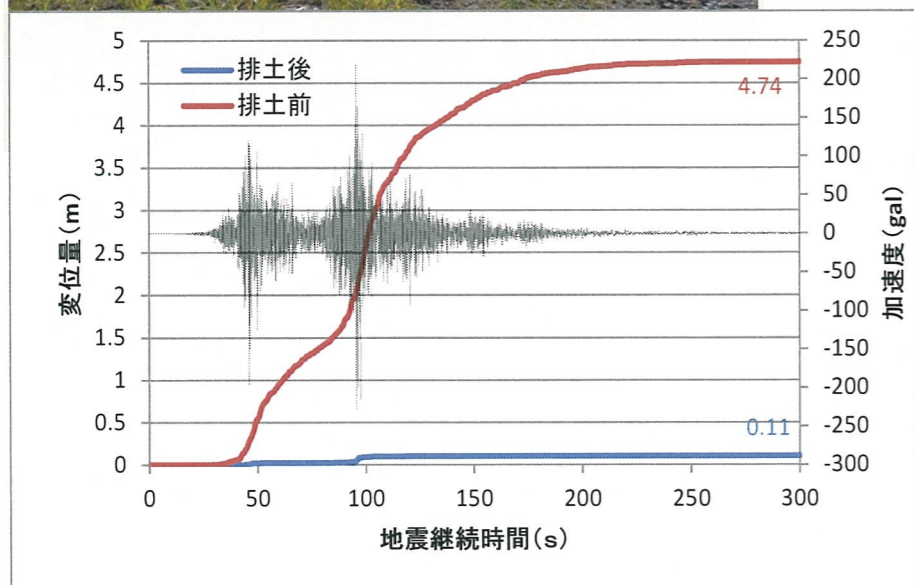
2011.3.11 14:46, 築館 (MYG004) 地震波を用い, ニューマーク法で変位量を再現  
 ・ 排土工実施後≒0.1m  
 ・ 排土工なし=4.7m

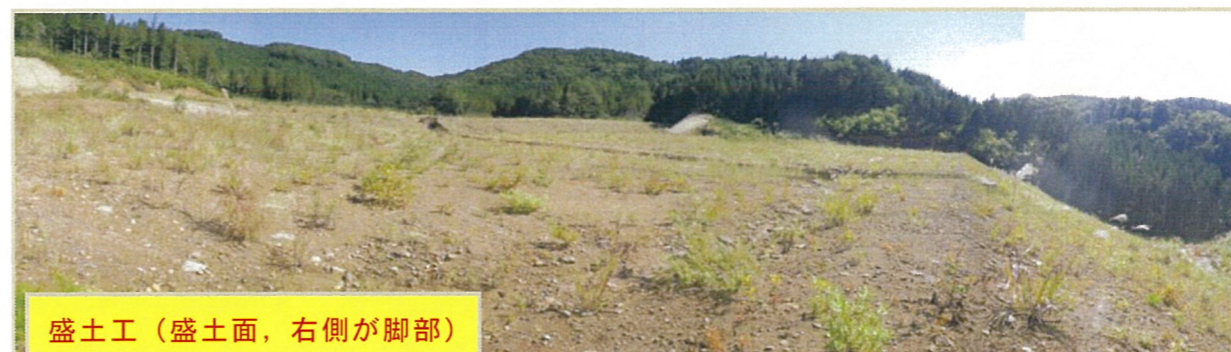
盛土工（盛土面，右側が脚部）

○ 盛土工（約 346 千 m<sup>3</sup>）

- ・ 排土土砂を全体ブロック右側壁（東側）に隣接した谷部に盛土工として処理
- ・ 水路部の部分的な浸食をうけるものの、盛土面の変形、盛土脚部の変形は発生しておらず、盛土自体の安定は保たれている

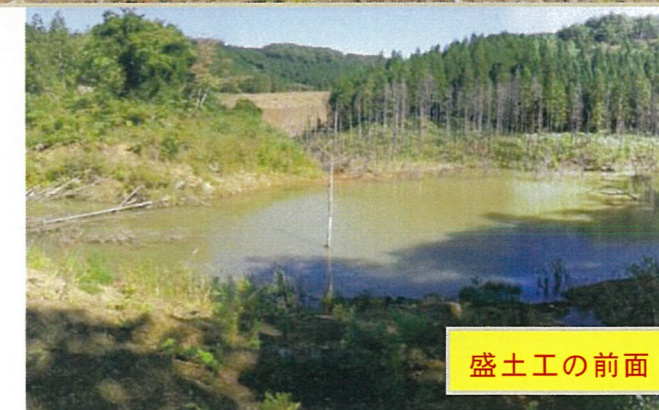
盛土工の前面

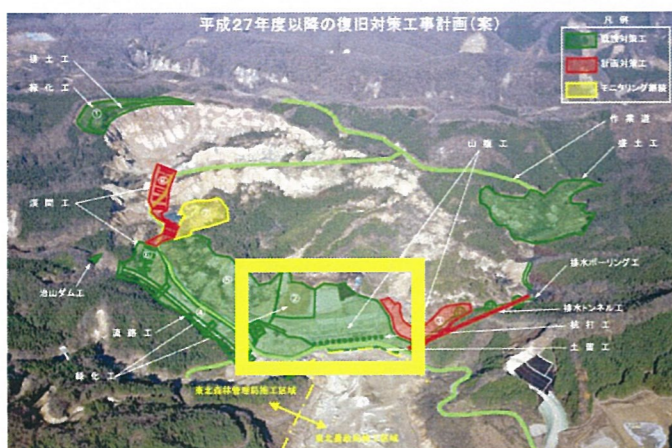
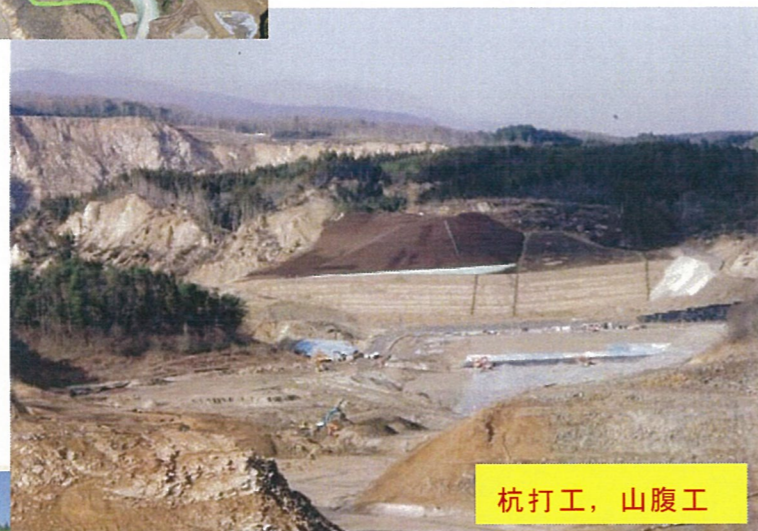
杭打工, 山腹工

○ 杭打工, 土留工, 山腹工

- ・ 荒砥沢ダム湖に面した末端ブロックを着実に安定化させるために杭打工を施工
- ・ H23 東北地方太平洋沖地震時に山腹に亀裂が発生。
- ・ 杭打工が機能して地すべり変動には至らなかったと考えられる。
- ・ 地すべり変動が懸念され、2期 (H24, H25 の融雪, 豪雨期) にわたり, 移動杭, パイプひずみ計, 伸縮計観測を実施したが, 水平移動はみられず, 沈下変位のみの変位であることが判明し, 上記対策工の機能が発揮されていることを確認。

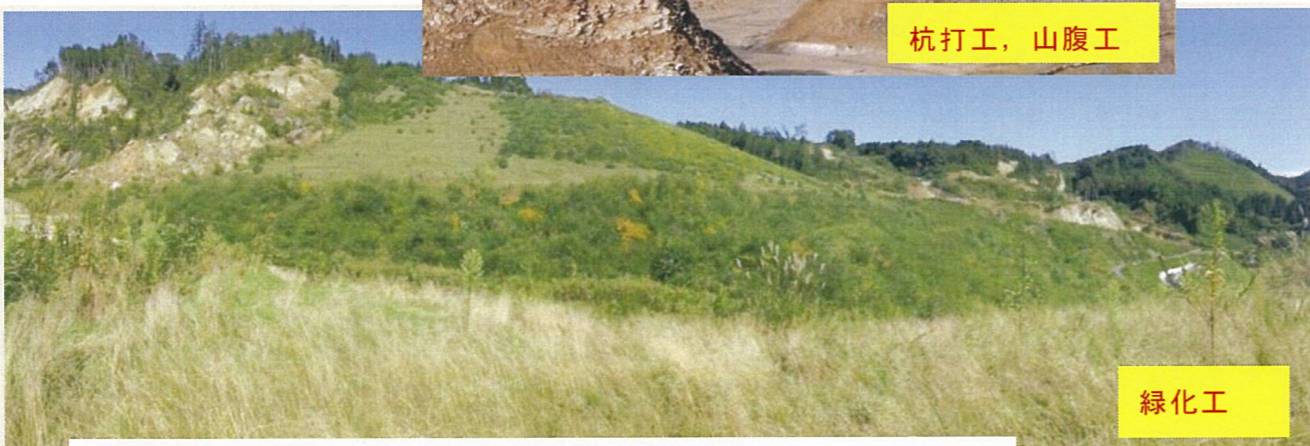
緑化工

○ 緑化工

- ・ 杭打工と並行して, ダム湖への土砂流出を抑制するために山腹工, 緑化工を施工。
- ・ 山腹面は緑化され生育は良好。地表浸食が抑制されている。

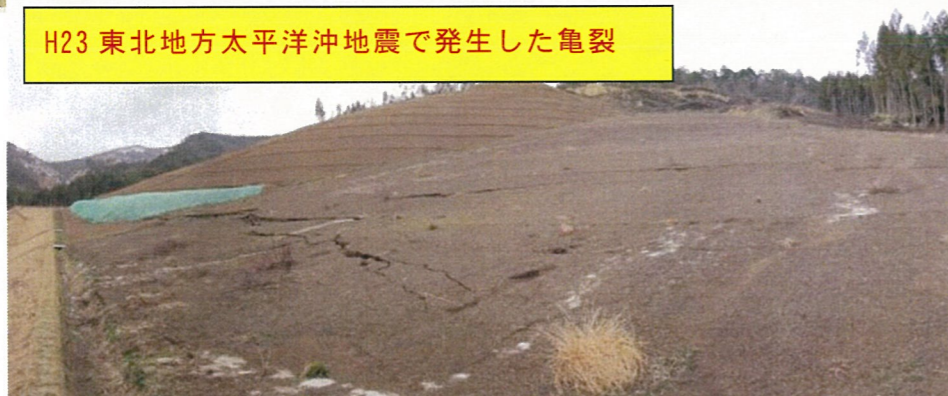
H23 東北地方太平洋沖地震で発生した亀裂
