2.4.2 滑落崖の変化

図 2.4.17 地上レーザの経年比較－鳥瞰図（H21.11～H26.7の地形変化）

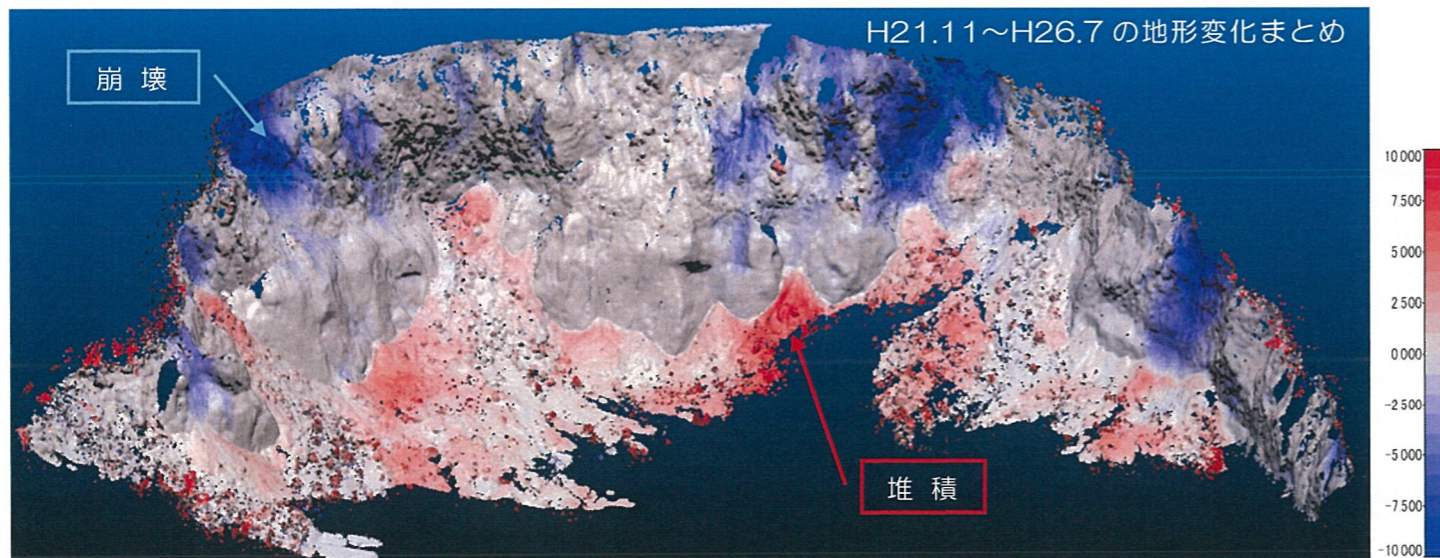
- 平成 21 年から平成 22 年にかけて、冠頭部滑落崖中央付近で崩壊が発生した。
- 平成 22 年から平成 23 年にかけて、冠頭部滑落崖の右側壁側で崩壊が発生した。
- 平成 22 年の地形データ取得範囲が狭く、平成 21 年から平成 23 年にかけての崩壊範囲は明確ではない。
- 平成 23 年から平成 25 年にかけては、±2m 以内の崖錐堆積物の変動（等高線のズレ）が確認されるのみで、滑落崖の変動はほとんどない。
- 平成 25 年から平成 26 年にかけて、右側壁側で崩壊が発生した。
- 滑落崖崩壊の大部分は平成 23 年までに起こっており、平成 23 年以降は局所的な崩壊にとどまっている。
- 滑落崖崩壊位置は急崖部に限定的で、緩勾配範囲では大規模な崩壊は発生していない。

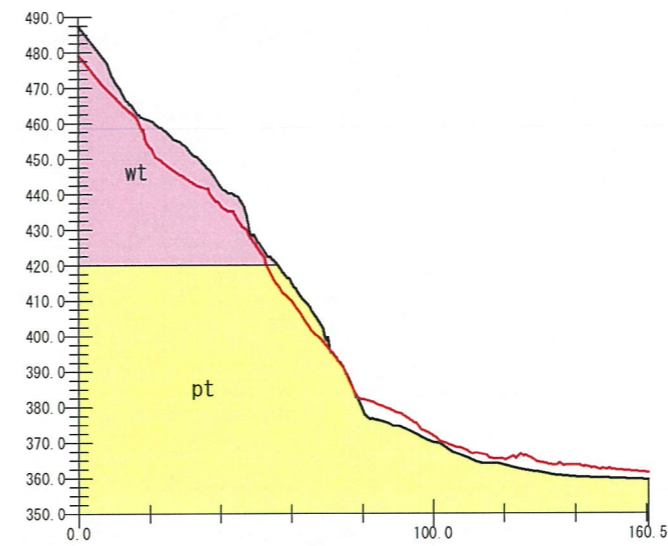
⑥ 断面 (H21-H23)

| 断面 | 推定崩壊年 | 断面積 (m ²) | 平均崩壊幅 (m) | 崩壊規模 (m ³) |
|---|---|---|---|---|
| ⑥ 断面 | H21-H23 | 414.5 | 19 | 7,900 |

※⑥～⑩断面の位置は、H22のデータが無いため、推定崩壊年が特定出来ない。

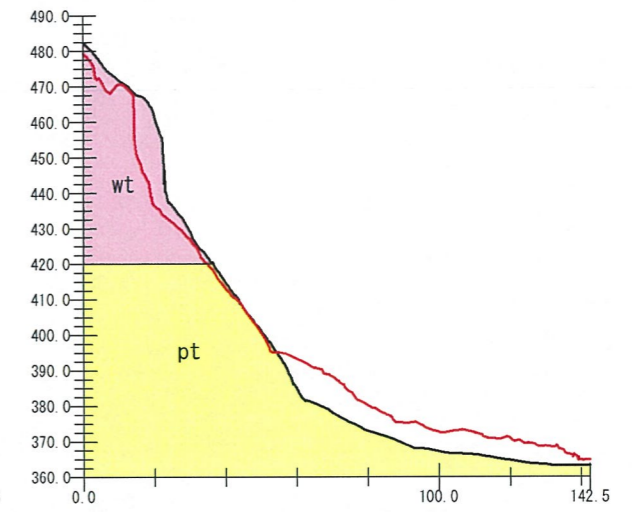
⑦ 断面 (H21-H23)

| 断面 | 推定崩壊年 | 断面積 (m ²) | 平均崩壊幅 (m) | 崩壊規模 (m ³) |
|---|---|---|---|---|
| ⑦ 断面 | H21-H23 | 282.5 | 16 | 4,500 |

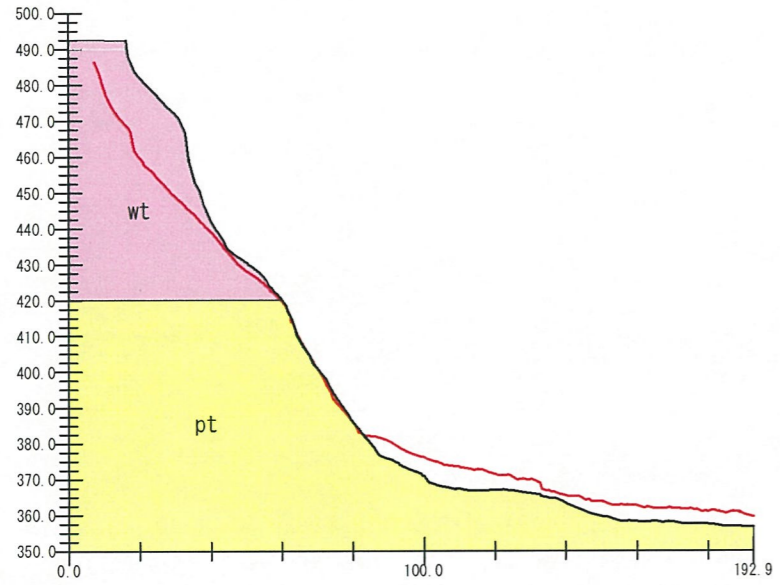
③ 断面 (H22-H23)

| 断面 | 推定崩壊年 | 断面積 (m ²) | 平均崩壊幅 (m) | 崩壊規模 (m ³) |
|---|---|---|---|---|
| ③ 断面 | H22-H23 | 589.9 | 34 | 20,100 |

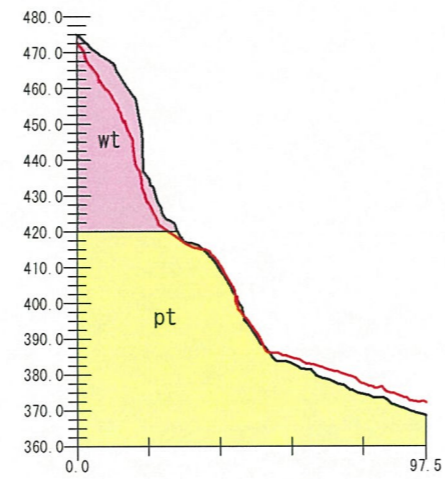
④ 断面 (H21-H22)

| 断面 | 推定崩壊年 | 断面積 (m ²) | 平均崩壊幅 (m) | 崩壊規模 (m ³) |
|---|---|---|---|---|
| ④ 断面 | H21-H22 | 218 | 18 | 3,900 |

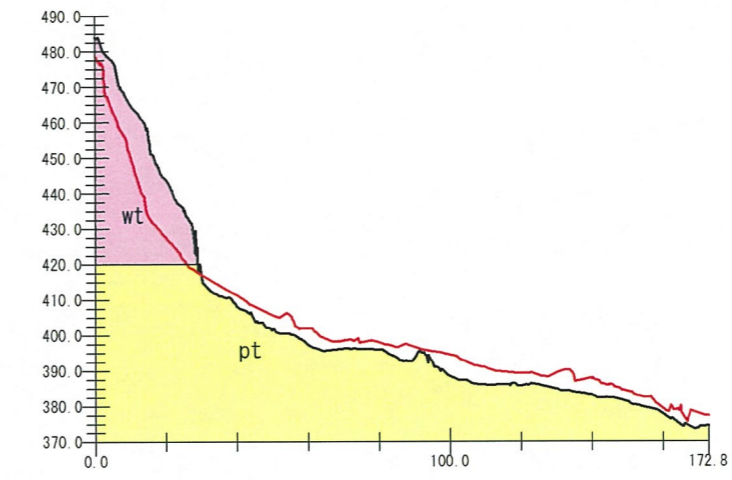
⑧ 断面 (H21-H23)

| 断面 | 推定崩壊年 | 断面積 (m ²) | 平均崩壊幅 (m) | 崩壊規模 (m ³) |
|---|---|---|---|---|
| ⑧ 断面 | H21-H23 | 420.2 | 28 | 11,800 |

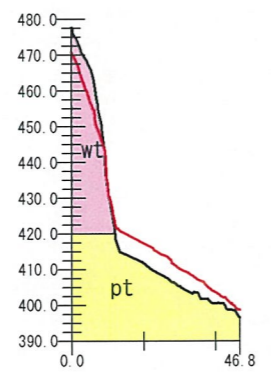
⑤ 断面 (H22-H23)

| 断面 | 推定崩壊年 | 断面積 (m ²) | 平均崩壊幅 (m) | 崩壊規模 (m ³) |
|---|---|---|---|---|
| ⑤ 断面 | H22-H23 | 64.9 | 6 | 400 |

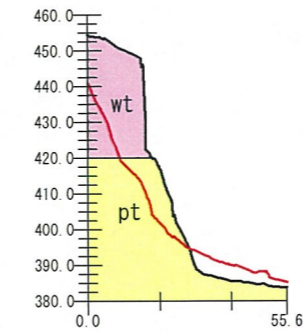
⑨ 断面 (H21-H23)

| 断面 | 推定崩壊年 | 断面積 (m ²) | 平均崩壊幅 (m) | 崩壊規模 (m ³) |
|---|---|---|---|---|
| ⑨ 断面 | H21-H23 | 547 | 31 | 17,000 |

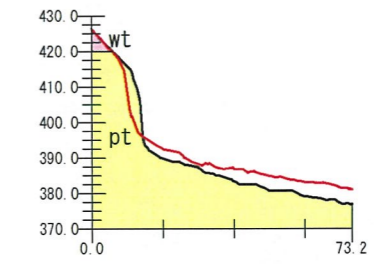
⑩ 断面 (H21-H23)

| 断面 | 推定崩壊年 | 断面積 (m ²) | 平均崩壊幅 (m) | 崩壊規模 (m ³) |
|---|---|---|---|---|
| ⑩ 断面 | H21-H23 | 51.5 | 12 | 600 |
