2.4.5 緑化工の評価

表 2.4.12 緑化表の評価総括表

表 2. 4.13 緑化工の対策成果一覧表 (1/6)

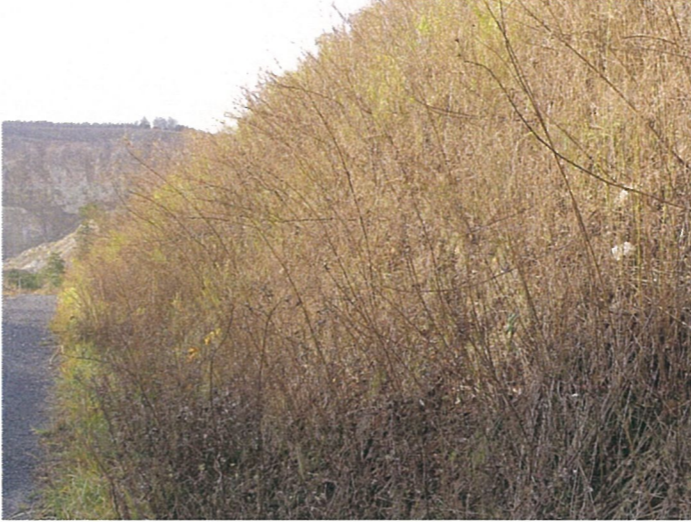
<p>■法長が短く地山が安定していると緑化が進む (当たり前とも言える)</p>

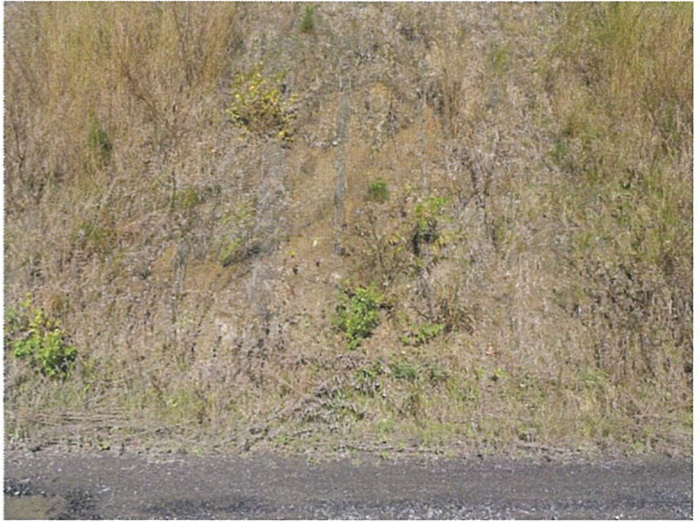
<p>■法長が長いと表流水によるマット背面が 洗い出されることが多い</p>
工法	植生シート(廉価)			
施工年	順次			
補修年1	場所により			
補修年2				
種子配合	牧草類 メドハギ, ヤマハギ			
自然侵入植生	アカマツ ミズメ			
緑化工成績			  <p>■不具合が発生した箇所には植生帯付き緑化マット など, 順応的な対応が講じられている。</p>

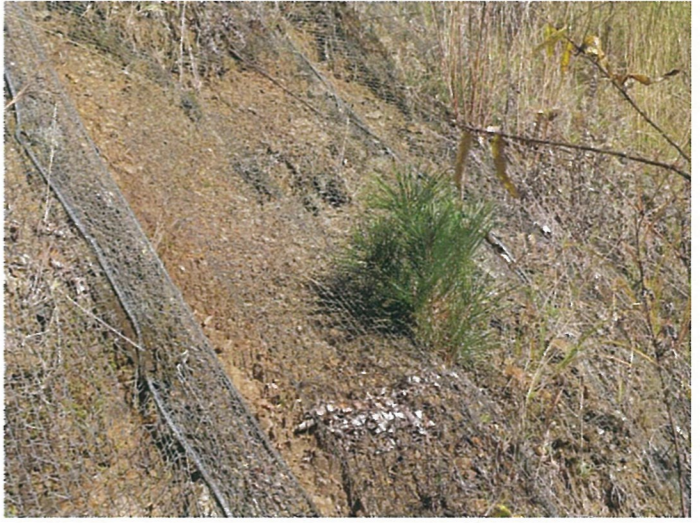
<p>■案外, 不成績の箇所にマツの実生が侵入する こともある。</p>
植被率	成績が良い場合: 80%前後 成績が悪い場合: 50%前後			
群落高さ	1~2m			
現時点での評価など				
【対応】				
○ 初期対応は廉価な植生マットを使用している。				
○ 不安定化して土砂流出が発生した箇所では, 機能を高めた植生袋付マットを使用など十能的な対応が実施されている。				
【特徴】				
① 法長が短いところでは, 植生が定着植被率が高い。				
② 法長が長い箇所では, 表流水の影響からか植生の定着せず, 植被率は低下している。				
③ 自然侵入植生として, アカマツ, ミズメ, ヤナギ類などがみられる。				
④ 植被率の低い場所においても表土が浸食された痕跡はみられない。				
【評価】				
○ 初期対応として廉価な植生マットを使用しているが, 表土が浸食された痕跡はみられず, 緑化工の土砂侵食防止機能は発揮されている。				
○ 初期対応後に, 浸食を受けた箇所では, 植生袋付緑化マットを用いて初期対応よりも高い機能を有する資材を用いて修復施工が実施されている。その後のガリーの発生, 小崩壊などは発生しておらず, 土砂侵食防止機能は発揮されている。				
△ 配合された種子による植被率が高いが, 植被率が高い部分では自然侵入したができずに, 植被率が低い部分での自然侵入がみられる。
