■ 概要

平成20年岩手・宮城内陸地震による被災箇所のうち、平成25年度末までに国有林治山事業で溪間工47基、山腹工29箇所、地すべり防止工7箇所、民有林直轄治山事業で溪間工47基、山腹工60箇所、林道災害復旧事業で10路線を整備しました。

被災地の復旧状況 (溪間工の事例)

平成26年度 工事施工箇所

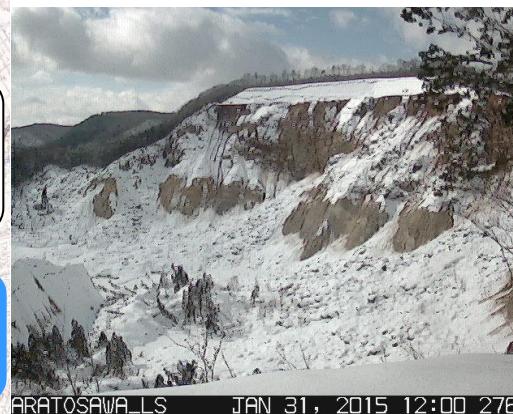
平成27年1月31日撮影

本施工地は栗原市栗駒沼倉西沼ヶ森地内に位置しています。岩手・宮城内陸地震により三迫川支流山腹が崩壊し、溪流内に大量の不安定土砂が堆積しました。荒廃の拡大と土砂の流出を防止するため、直下の溪流にコンクリート谷止工2基、鋼製枠谷止工1基を施工し、平成26年3月10日に完成しました。(写真は鋼製枠谷止工)

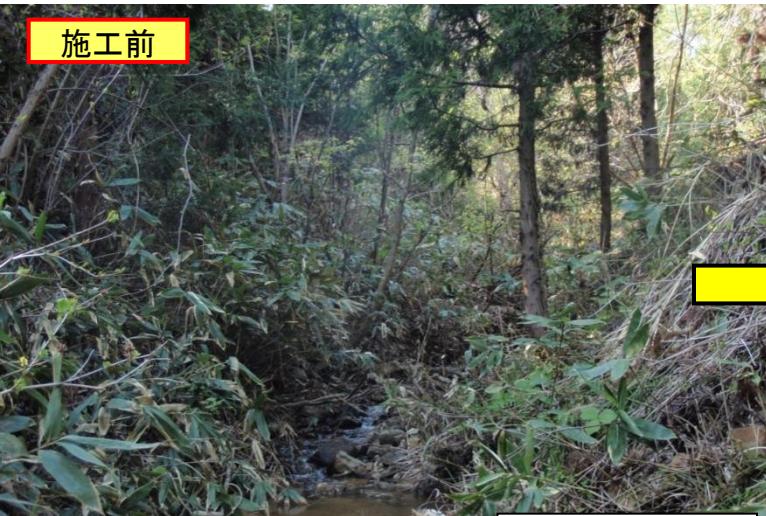
施工前

バックホウの無人化工法による施工事例 耕英地区Ⅱ(H20)治山工事

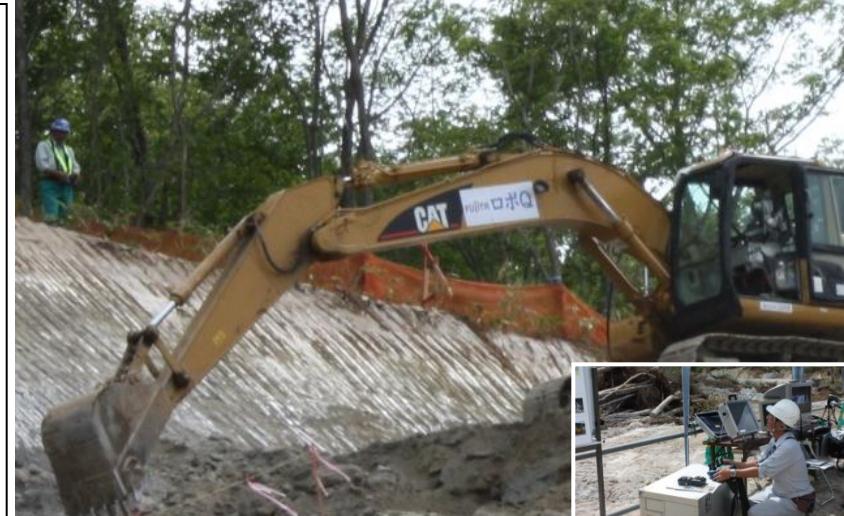
高所や粘性地盤上などでの作業を必要とし、人が乗り込んで作業するには、安全確保が容易でない場合に遠隔により重機を操作する場合があります。

写真は栗原市栗駒耕英地区、冷沢の大規模崩壊地での施工事例です。遠隔地において手元のコントローラーを用いバックホウを操作しています。

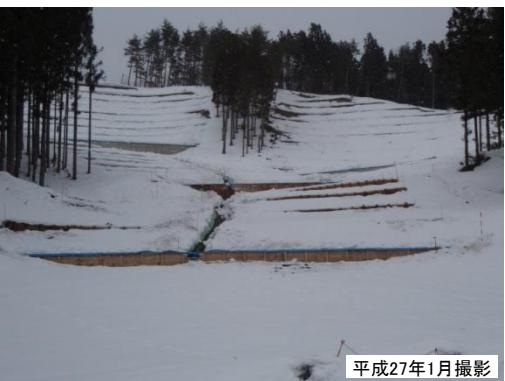
- ① 本沢軽井沢Ⅱ (H25) 治山工事 [コンクリート土留工ほか]
施工完了状況。

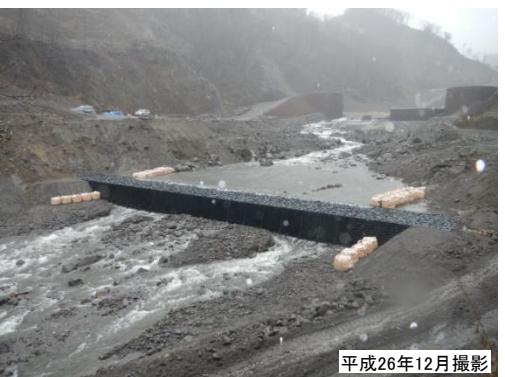
- ② 湯ノ倉上流第二治山工事 [鋼製枠谷止工]
1月29日完了しました。

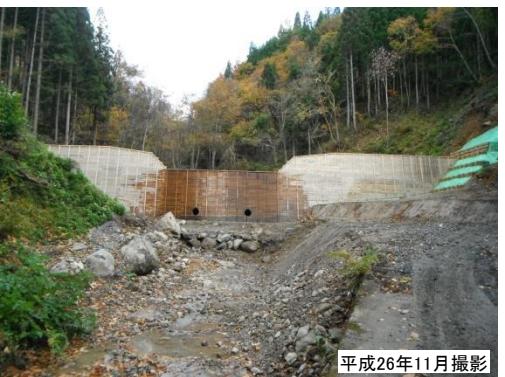
- ③ 岩ノ目沢治山工事 [コンクリート谷止工]
12月24日完了しました。

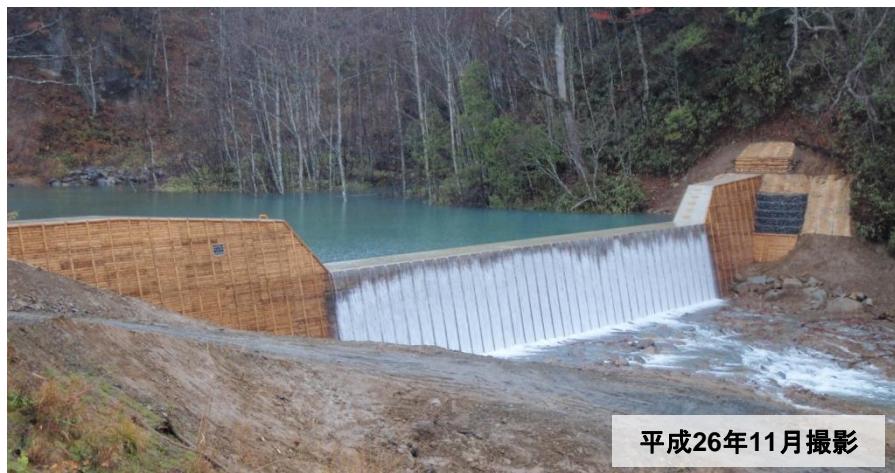
- ⑧ 耕英御沢Ⅳ(H26)治山工事 [コンクリート谷止工]
11月14日完了しました。

地震により御沢兩岸の山腹が大規模に崩壊し、渓流内や山腹斜面下部に大量の不安定な土砂が堆積しました。この不安定な土砂の流出を防止するとともに渓流の安定化を図るためコンクリート谷止工を実施しました。

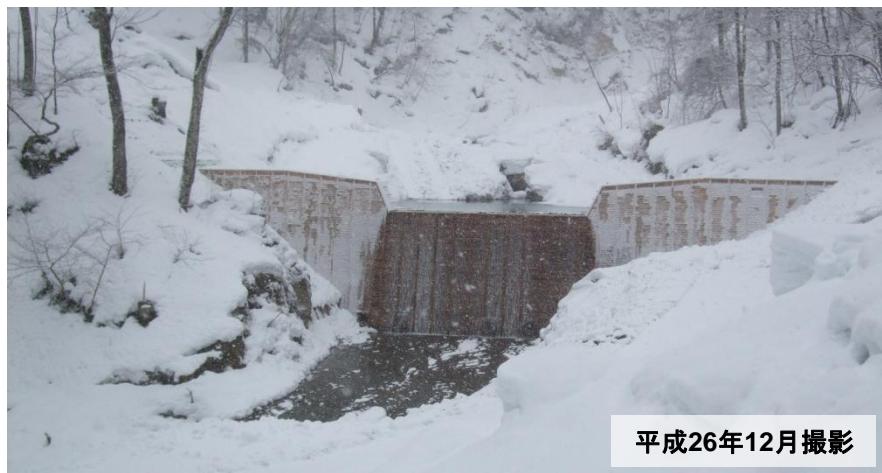
- ⑨ ヒアヒクラ沢治山工事 [コンクリート谷止工ほか]
12月24日完了しました。

地震により、上流山腹で崩壊した大量の土砂が流下し、荒砥沢ダム湖に流入する被害を与えました。崩壊した土砂が渓流内に堆積していたため、大雨等による拡大崩壊や土砂流出の防止、渓流の安定化を図るためコンクリート谷止工を実施しました。

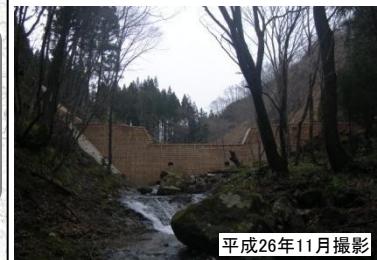
- ④ 洞万Ⅰ岩ノ目沢(H26)治山工事 [コンクリート谷止工]
1月29日完了しました。

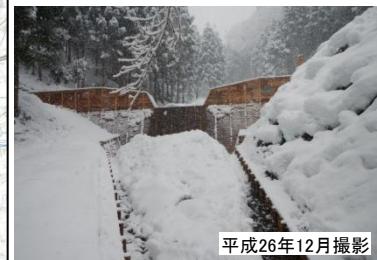
- ⑤ 放森上流治山工事 [コンクリート谷止工ほか]
12月24日完了しました。

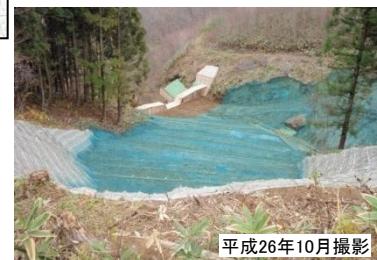
- ⑥ 日影森Ⅰ(H26)治山工事 [コンクリート谷止工ほか]
11月28日完了しました。

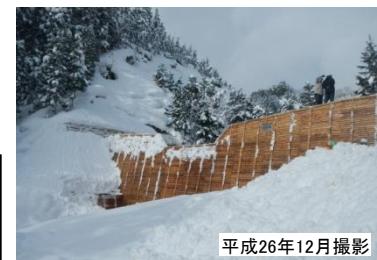
- ⑦ 洞万西沼ヶ森(H26)治山工事 [コンクリート谷止工]
12月15日完了しました。
