概要

○平成20年岩手・宮城内陸地震による被災箇所に係る平成26年度末までの復旧整備状況
 国有林治山事業：溪間工51基、山腹工32箇所、地すべり防止工7箇所
 民有林直轄治山事業：溪間工52基、山腹工65箇所
 林道災害復旧事業：10路線
 ○平成27年度は、国有林治山事業で溪間工1基、山腹工1箇所、民有林治山事業で溪間工8基、山腹工4箇所の工事をを行います。

平成20年 岩手・宮城内陸地震の記録
 2008年6月14日 午前8時43分頃発生
 地震の規模 M7.2
 最大震度 6強(宮城県栗原市、岩手県奥州市)
 震源地 岩手県内陸南部
 震源の深さ 約8km
 山腹崩壊箇所 1,062箇所(宮城県内、H20東北森林管理局調べ)

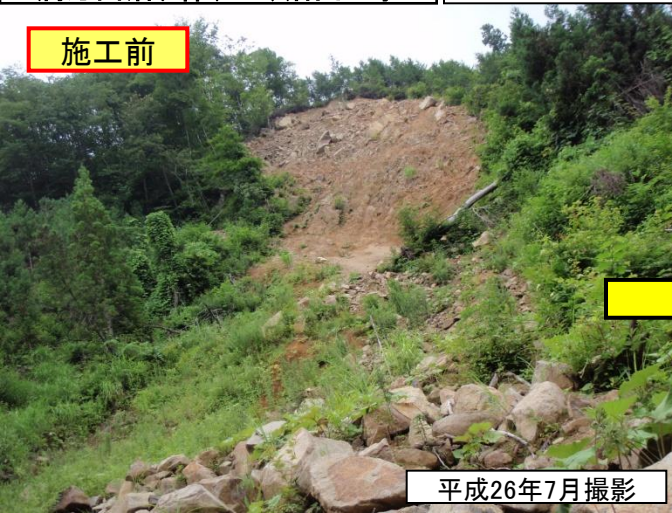
施工前

平成26年度 洞万西沼ヶ森(H26)治山工事
