概要

平成20年岩手・宮城内陸地震による被災箇所のうち、平成25年度末までに国有林治山事業で溪間工47基、山腹工29箇所、地すべり防止工7箇所、民有林直轄治山事業で溪間工47基、山腹工60箇所、林道災害復旧事業で10路線を整備しました。平成26年度は、前年度からの継続箇所を含め、国有林治山事業で5件、民有林治山事業で9件の工事を行います。

被災地の復旧状況 (溪間・山腹工の事例) 平成25年度 本沢軽井沢Ⅱ(24)治山工事

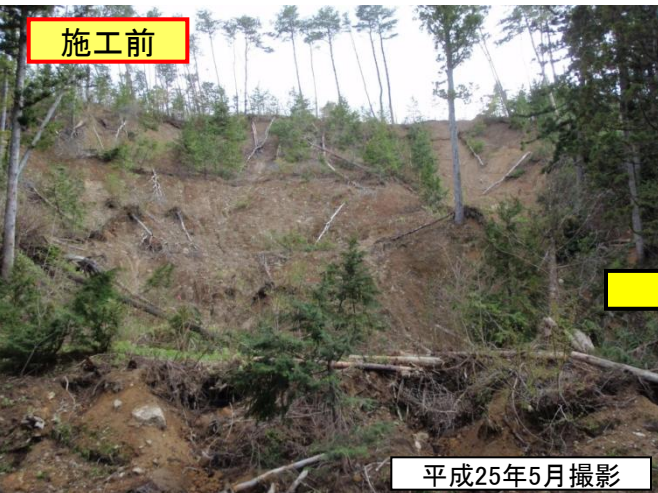
施工前

本施工地は栗原市花山本沢軽井沢地内に位置し、下流域には市道、民家、農地などの重要な保全対象が存在します。地震により複数の山腹が崩壊し、大量の不安定土砂が谷に堆積しました。崩壊の拡大と不安定土砂の流出を防止するため、被災時から復旧対策を進め、平成25年度にはコンクリート谷止工やコンクリート土留工、緑化むしろ伏工、カゴ枠工、木柵工などの溪間・山腹工が完成しました。

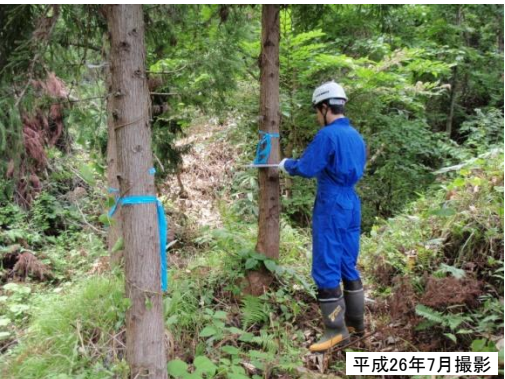
1 洞万西沼ヶ森(H26)治山工事 [準備工]
 測量、支障木調査などを行っています。

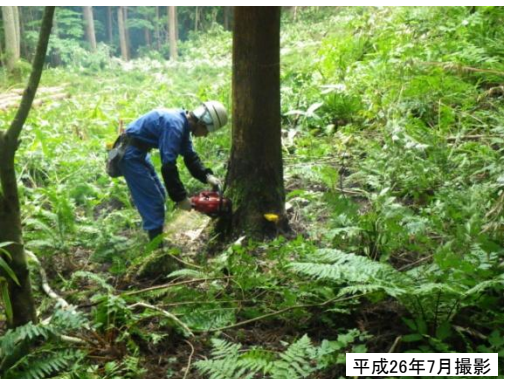
2 洞万I岩ノ目沢(H26)治山工事 [準備工]
 支障木を伐採しています。

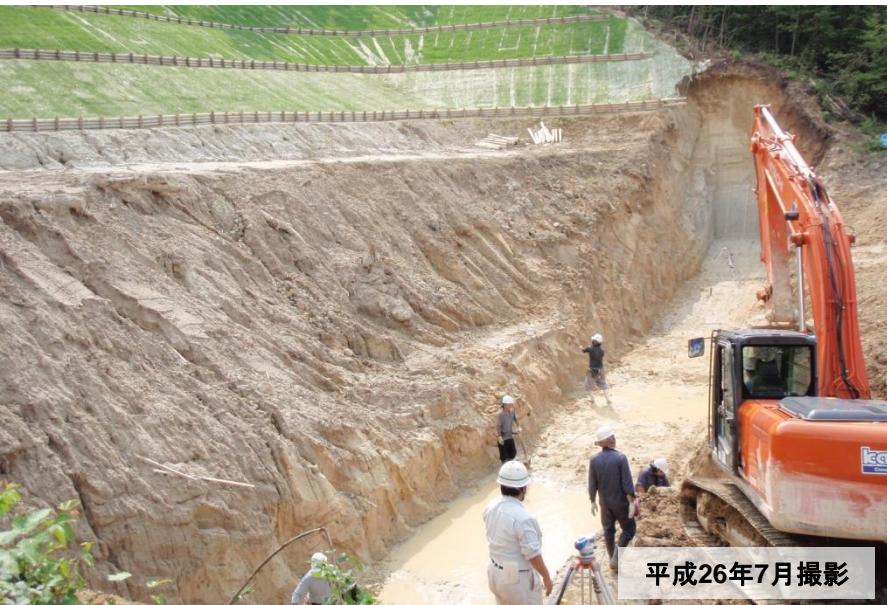
6 本沢軽井沢Ⅱ(H25)治山工事 [コンクリート土留]
 床掘中です。

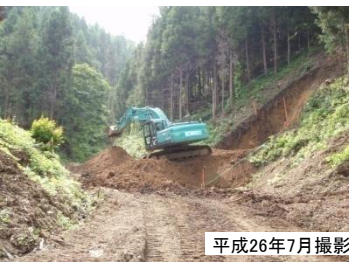
3 放森上流治山工事 [コンクリート谷止工]
 床掘中です。

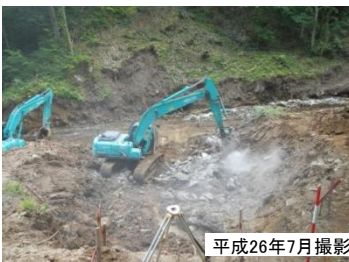
4 ヒアヒクラ沢治山工事 [コンクリート谷止工]
 床掘中です。

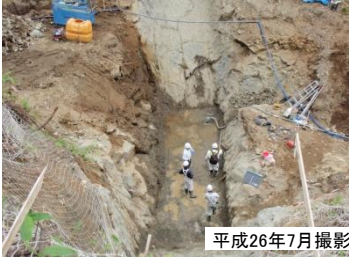
5 日影森I(H26)治山工事 [コンクリート谷止工]
 床掘中です。

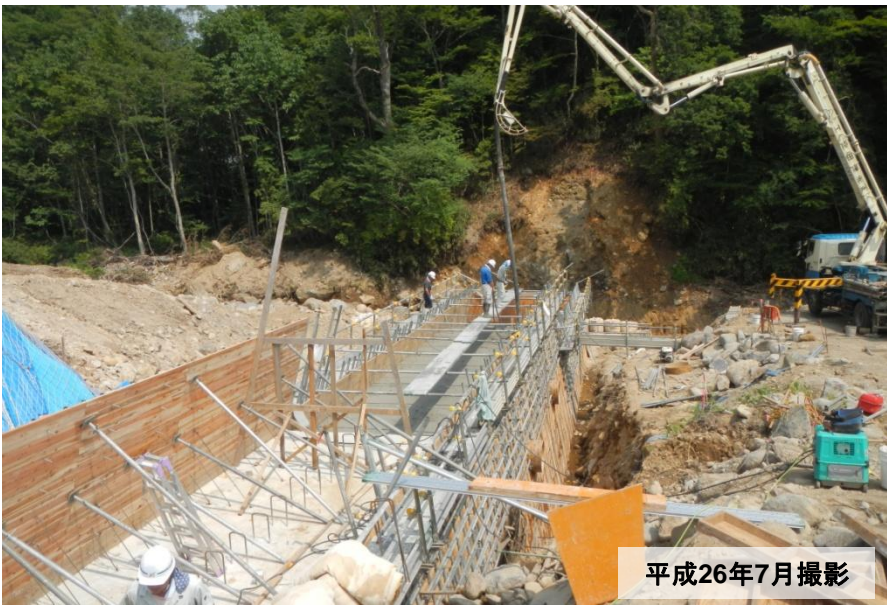
7 耕英御沢Ⅳ(H26)治山工事 [コンクリート谷止工]
 木製型枠の設置、コンクリート打設を行っています。

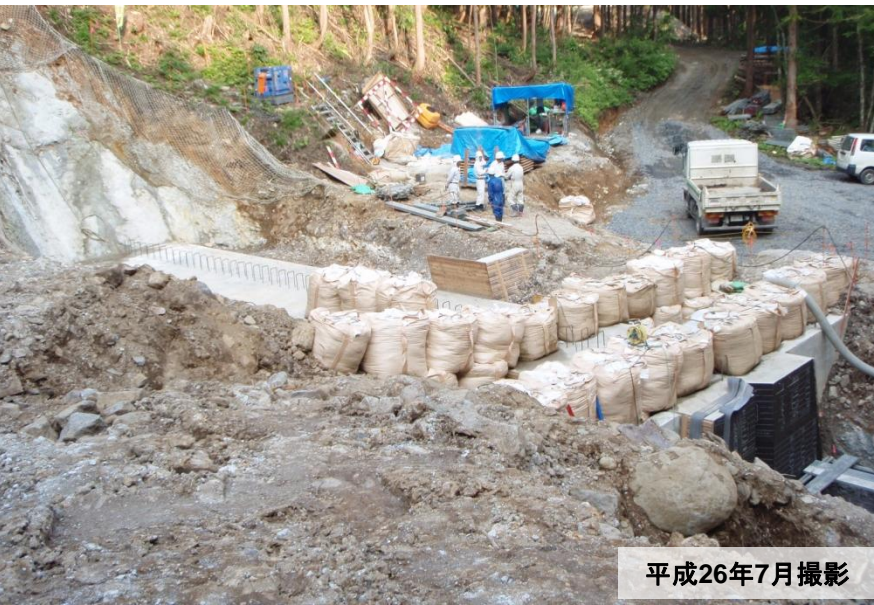
8 岩ノ目沢治山工事 [コンクリート谷止工]
 木製型枠の設置、コンクリート打設を行っています。
